## สรุปผลการปฏิบัติตามมาตรการฯ และข้อเสนอแนะ

## บทที่ 4

จากผลการติดตามตรวจสอบผลการปฏิบัติตามมาตรการป้องกันและแก้ไขผลกระทบสิ่งแวดล้อมและมาตรการติดตามตรวจสอบผลกระทบสิ่งแวดล้อม โครงการอาคารพักอาศัยสีลม ซิตี้ รีสอร์ท ส่วนขยาย (ระยะดำเนินการ) ระหว่างเดือนกรกฎาคม ถึง ธันวาคม 2565 พบว่าโครงการฯ มีการปฏิบัติตามมาตรการฯ โดยส่วนใหญ่แล้ว แต่ยังคงมีบางมาตรการที่ทางโครงการไม่ได้ปฏิบัติ ปฏิบัติไม่ได้ ปฏิบัติได้แต่ไม่มีประสิทธิภาพ และยังไม่ถึงเวลาปฏิบัติ โดยสามารถสรุปได้ดังตารางที่ 4-1

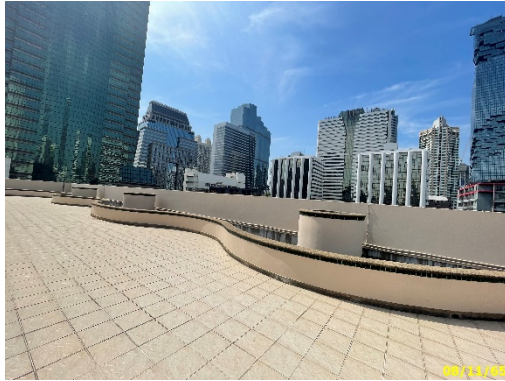
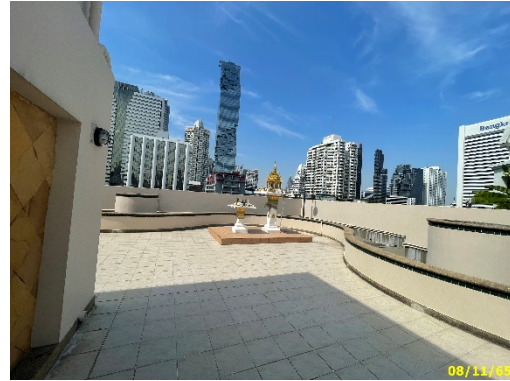
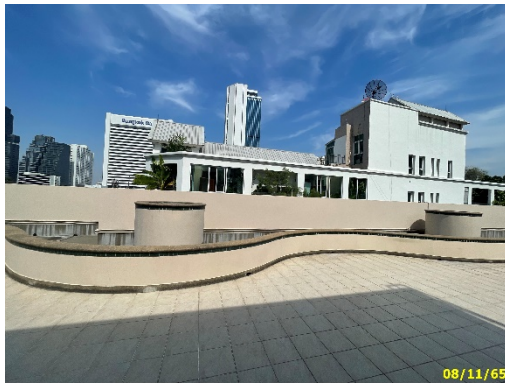
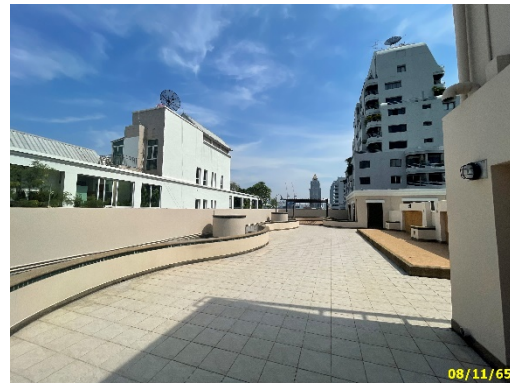
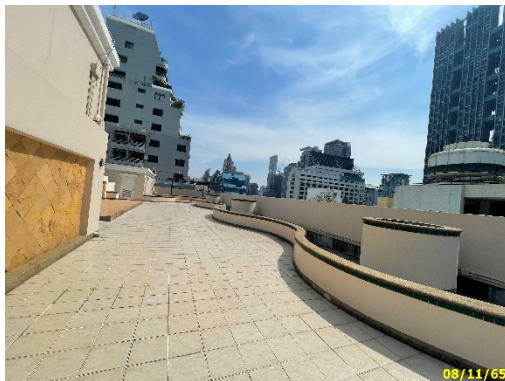
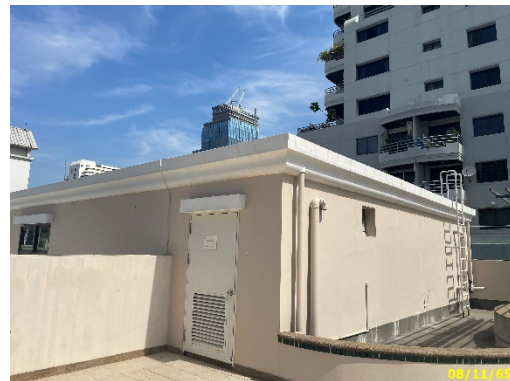
ภาพที่ 4-2-1 พื้นที่สีเขียว

1.2 สภาพภูมิอากาศและ อุตุนิยมวิทยา	1. จัดให้มีพื้นที่สีเขียวไว้บริเวณพื้นที่ชั้นล่าง ชั้น 2 และชั้นหลังคาของอาคาร มีพื้นที่รวม 395 ตร.ม. คิดเป็นร้อยละ 19.95 ของพื้นที่โครงการ ทั้งนี้เพื่อเพิ่มศักยภาพการระบายความร้อนและลดค่าความร้อนสะสมของอาคาร	<p><b>การดำเนินการในปัจจุบัน</b></p> <p>- ปฏิบัติแต่ไม่มีประสิทธิภาพ : ปัจจุบันโครงการจัดให้มีพื้นที่สีเขียว บริเวณชั้นล่าง ชั้น 2 และชั้นหลังคา ทั้งนี้ พื้นที่สีเขียวชั้น 2 (สระว่ายน้ำ) ยังมีการปลูกไม้ครบถ้วนตามขนาดของพื้นที่มากเท่าจะเป็น และพื้นที่สีเขียวบริเวณชั้นหลังคา ได้อยู่ในช่วงการปรับภูมิทัศน์ จึงไม่มีภาพถ่ายปรากฏเป็นหลักฐาน</p> <p><b>แนวทางการดำเนินการ</b></p> <p>- ให้โครงการดำเนินการเพิ่มพื้นที่สีเขียวบริเวณชั้นที่ 2 (สระว่ายน้ำ) และพื้นที่สีเขียวชั้นหลังคา ให้สอดคล้องไปตามรายงานประเมินผลกระทบสิ่งแวดล้อม ดังภาพที่ 4-2-1 หรือหากไม่สามารถจัดพื้นที่สีเขียวในตำแหน่งดังกล่าวได้ ให้เพิ่มจุดพื้นที่สีเขียวในพื้นที่อื่น ให้มีปริมาณเทียบเท่ากัน พร้อมทั้งดำเนินการแก้ไขมาตรการ รายละเอียดโครงการและแผนผังให้ถูกต้องตามสภาพจริง</p>

ชั้นหลังคา
