ผลการปฏิบัติตามมาตรการติดตามตรวจสอบผลกระทบ
สิ่งแวดล้อม

ผลการปฏิบัติตามมาตรการติดตามตรวจสอบผลกระทบสิ่งแวดล้อม

ตารางที่ 3.4-1 มาตรการติดตามตรวจสอบผลกระทบสิ่งแวดล้อมโครงการชิตีโฮม สีแยกท่าพระ (ส่วนขยาย) (ระยะดำเนินการ)

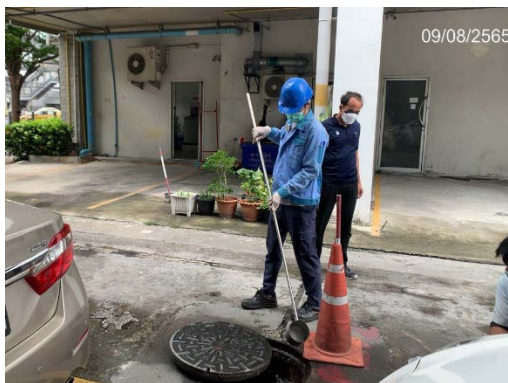
น้ำเสียก่อนเข้าสู่ระบบบำบัดน้ำเสียของโครงการ (บ่อปรับสภาพ)

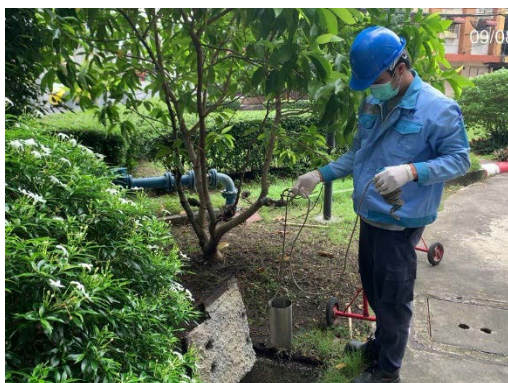
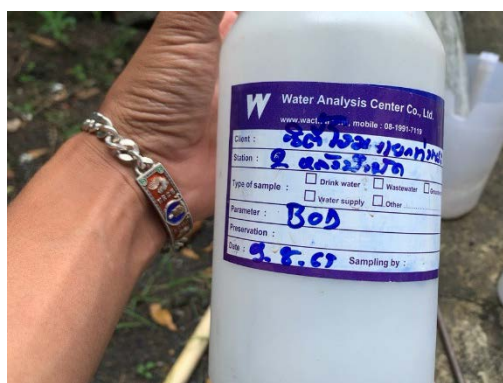
ภาพที่ 3.5.3-1 จุดการเก็บตัวอย่างน้ำก่อนระบายออกนอก

จากการตรวจวิเคราะห์คุณภาพน้ำของระบบบำบัดน้ำเสียของโครงการ ระหว่างเดือนกรกฎาคม-ธันวาคม 2565 ทำการตรวจวัดเพียงเดือนกรกฎาคม และธันวาคม 2565 เท่านั้น พบว่า บริเวณบ่อปรับสภาพ คือ น้ำเสียก่อนเข้าระบบบำบัดน้ำเสียของโครงการ และบริเวณบ่อพักน้ำใส คือ น้ำเสียก่อนออกจากระบบบำบัดน้ำเสียของโครงการ ส่วนใหญ่มีค่าอยู่ในเกณฑ์ค่ามาตรฐานตามประกาศกระทรวงทรัพยากรธรรมชาติและสิ่งแวดล้อม เรื่อง กำหนดมาตรฐานควบคุมการระบายน้ำทิ้ง จากอาคารบางประเภทและบางขนาด (ประเภท ก.)

น้ำทิ้งที่ออกจากระบบบำบัดน้ำเสียของโครงการ (บ่อพักน้ำใส)
