ผลการปฏิบัติตาม
มาตรการป้องกัน
และแก้ไขผลกระทบ
สิ่งแวดล้อม

โครงการเหมืองแร่โพรวินซ์ ของบริษัท ปูนซิเมนต์ไทย จำกัด (มหาชน) ประทานบัตรที่ 8258/15777 มีพื้นที่ 95-02-59 ไร่ ตั้งอยู่ที่ หมู่ 10 บ้านชะอม ตำบลชะอม อำเภอแก่งคอย จังหวัดสระบุรี ซึ่งในปัจจุบันคำขอประทานบัตรดังกล่าวได้รับอนุญาตเรียบร้อยแล้ว ทั้งนี้ โครงการได้ดำเนินการสรุปผลการปฏิบัติตามมาตรการป้องกันและแก้ไขผลกระทบสิ่งแวดล้อมที่เสนอไว้ในรายงานการวิเคราะห์ผลกระทบสิ่งแวดล้อมที่ได้รับความเห็นชอบจากสำนักงานนโยบายและแผนทรัพยากรธรรมชาติและสิ่งแวดล้อม

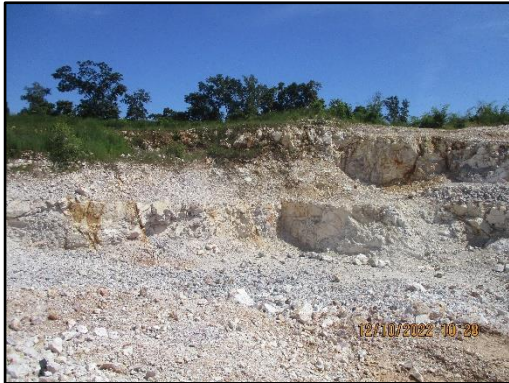
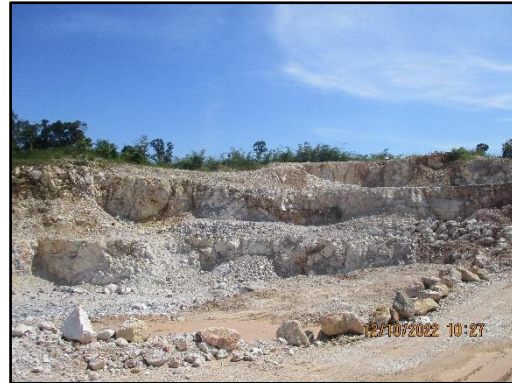
ภาพที่ 2.1 สภาพหน้าเหมืองในปัจจุบัน

1. มาตรการที่เสนอไว้ในรายงานการวิเคราะห์ ผลกระทบสิ่งแวดล้อม 1.1 ให้เปิดหน้าเหมืองโดยวิธีเหมืองหีบลักษณะ ขั้นบันไดสูงประมาณ 5 เมตร กว้าง 6 เมตร รักษาความ ลาดชันของหน้าเหมืองทั้งหมดให้อยู่ในสภาพมั่นคง ปลอดภัย	- โครงการได้ทำเหมืองแบบขั้นบันได ซึ่งกำหนดขั้นบันไดในแต่ละชั้นให้ มีความสูงประมาณ 5 เมตร ความกว้างประมาณ 6 เมตร และความลาด เอียงรวมไม่เกิน 45 องศา เพื่อความปลอดภัยและความสะดวกของ เครื่องจักรที่ทำงาน ตลอดจนหลีกเลี่ยงการเดินหน้าเหมืองที่มีชั้นหิน เอียงเข้าหาหน้างาน เพื่อป้องกันมิให้เกิดการพังถล่ม หรือการร่วงหล่น ของเศษดินและเศษหินของบริเวณหน้าเหมือง โดยโครงการได้ ดำเนินการต่ออายุใบอนุญาตกับกรมป่าไม้แล้ว เมื่อวันที่ 23 มิถุนายน 2560	-	- เอกสารแนบที่ 2.1 ใบอนุญาต ทำประโยชน์ในเขตป่า ตามมาตรา 54 แห่ง พ.ร.บ.ป่าไม้ พ.ศ. 2484 (ป่าที่คณะรัฐมนตรีมีมติให้รักษาไว้ เป็นสมบัติของชาติ) - ภาพที่ 2.1 สภาพหน้าเหมืองใน ปัจจุบัน

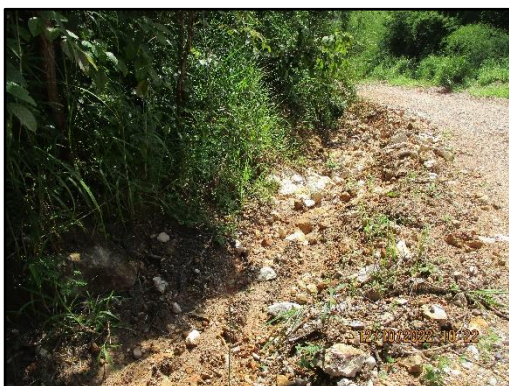
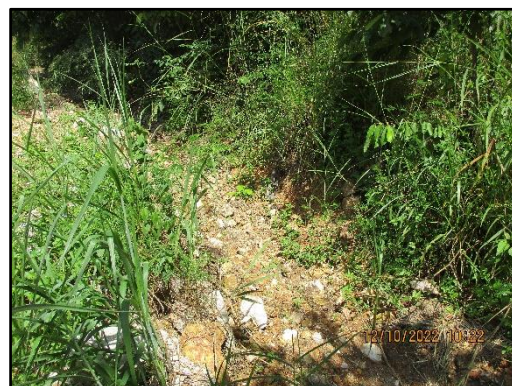
ภาพที่ 2.2 คูระบายน้ำที่รองรับน้ำฝนจากพื้นที่เก็บกองเศษดิน

1.2 ทำการขุดระบายน้ำกว้าง 1.5 เมตร ลึก 1 เมตร เพื่อรองรับน้ำฝนจากพื้นที่เก็บกองเศษดินและพื้นที่ โครงการ และขุดบ่อดักตะกอนขนาด 900 ตารางเมตร ลึก 5 เมตร เพื่อเก็บกักน้ำและตะกอนจากหน้าเหมือง	- โครงการได้ทำการขุดระบายน้ำกว้าง 1.5 เมตร ลึก 1 เมตร เพื่อรองรับ น้ำฝนจากพื้นที่เก็บกองเศษดิน และพื้นที่โครงการ และขุดบ่อดัก ตะกอน เพื่อเก็บกักน้ำ และตะกอนดินจากหน้าเหมือง	-	- ภาพที่ 2.2 ระบายน้ำที่รองรับ น้ำฝนจากพื้นที่เก็บกองเศษดิน - ภาพที่ 2.3 บ่อดักตะกอนภายใน พื้นที่โครงการ

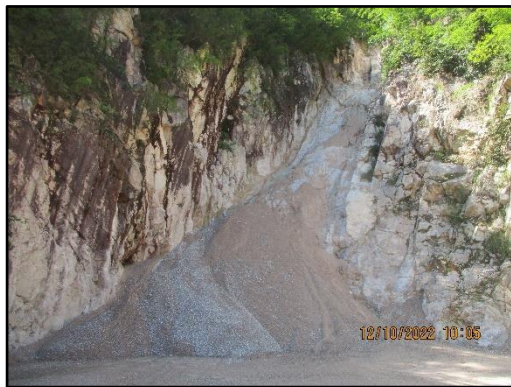
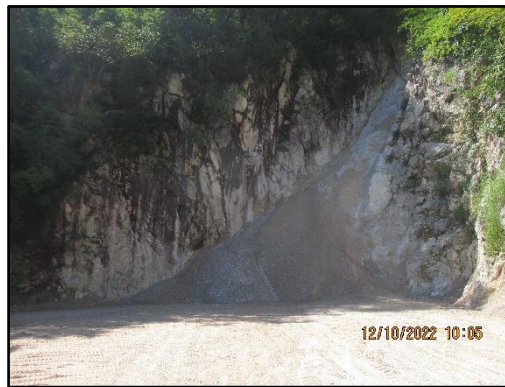
ภาพที่ 2.4 ร้างส่งแร่ภายในโครงการ

1.4 ด้านล่างของรางส่งแร่ จะต้องทำการฉีดพรมน้ำ ในขณะลำเลียงแร่และปลูกต้นไม้ใกล้ทางหลวงจำนวน ไม่น้อยกว่า 4 แถว ระยะ ห่างระหว่างต้น 2x2 เมตร เพื่อป้องกันฝุ่น	- โครงการได้ทำการฉีดพรมน้ำในขณะลำเลียงแร่เป็นประจำ วันละ 4 ครั้ง และมีการปลูกต้นไม้โดยรอบพื้นที่โครงการ เพื่อป้องกันผลกระทบ ด้านทัศนียภาพและฝุ่นละอองจากการทำเหมืองของโครงการ และทำ การติดตามการเจริญเติบโตเป็นระยะอย่างต่อเนื่อง	-	- ภาพที่ 2.4 รางส่งแร่ภายใน โครงการ - ภาพที่ 2.5 การปลูกต้นไม้ใกล้ ถนนทางหลวงของโครงการ - ภาพที่ 2.6 รถฉีดพรมน้ำบน เส้นทางขนส่งแร่

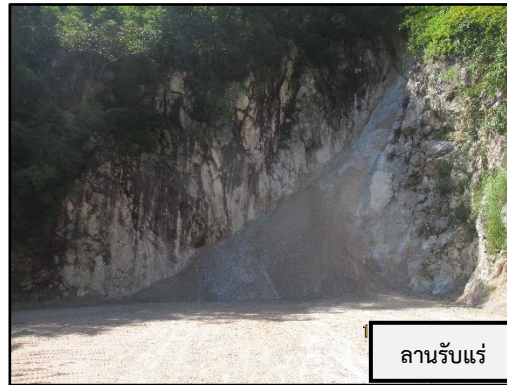
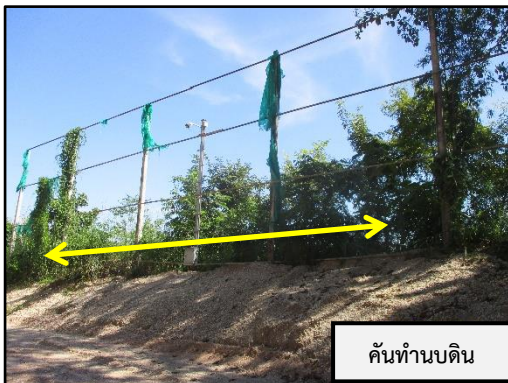
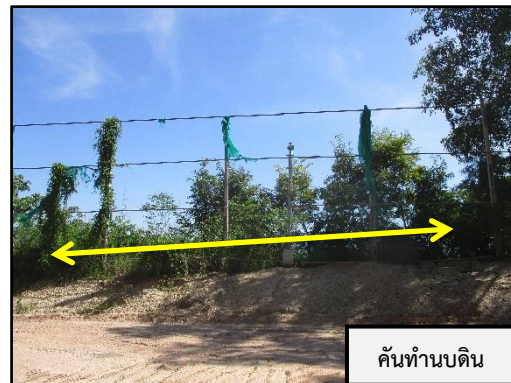
ภาพที่ 2.7 ลานรับแร่ และคันทำนบดินรอบลานรับแร่ของโครงการ

1. มาตรการที่เสนอไว้ในรายงานการวิเคราะห์ผลกระทบสิ่งแวดล้อม (ต่อ) 1.5 ทำคันทำนบดินโดยรอบลานรับแร่มีความสูงไม่น้อยกว่า 5 เมตร ฐานกว้าง 10 เมตร เพื่อป้องกันการกระเด็นของหิน	- โครงการได้จัดให้มีคันทำนบดินโดยรอบลานรับแร่ที่มีความสูง 5 เมตร ฐานกว้าง 11 เมตร เพื่อป้องกันการกระเด็นของหิน	-	- ภาพที่ 2.7 ลานรับแร่ และคันทำนบดินรอบลานรับแร่ของโครงการ

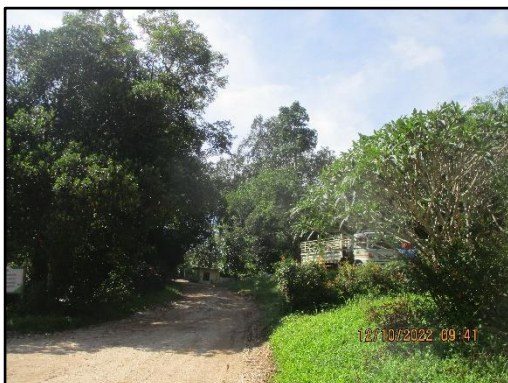
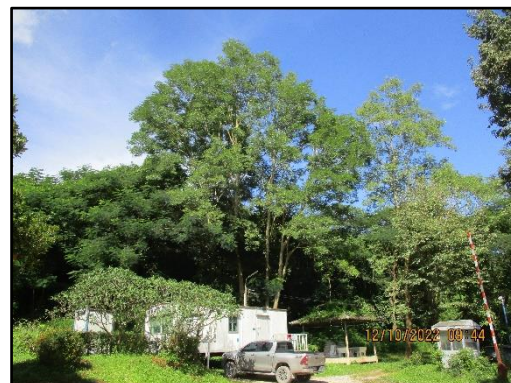
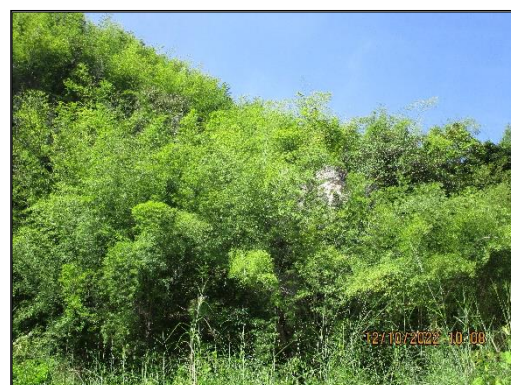
ภาพที่ 2.8 การปลูกต้นไม้โดยรอบพื้นที่โครงการ

1.6 ปลุกต้นไม้โดยรอบโรงโม่หินของโครงการอย่างน้อย 4 แถว เพื่อป้องกันการฟุ้งกระจายของฝุ่น	- โครงการมีการปลุกต้นไม้โดยรอบพื้นที่โครงการ เพื่อป้องกันผลกระทบด้านทัศนียภาพ และฝุ่นละอองจากการทำเหมืองของโครงการ และทำการติดตามการเจริญเติบโตเป็นระยะอย่างต่อเนื่อง	-	- ภาพที่ 2.8 การปลุกต้นไม้โดยรอบพื้นที่โครงการ

2. มาตรการที่กำหนดโดยสำนักงานนโยบายและแผน ทรัพยากรธรรมชาติและสิ่งแวดล้อม (ต่อ) 2.2 ให้คงสภาพป่าไม้ในพื้นที่ไม่ทำเหมืองและปลูก ต้นไม้ยืนต้นพันธุ์พื้นเมือง โตเร็วโดยรอบพื้นที่โครงการ อย่างน้อย 4 แถว ระยะห่างระหว่างต้น 2x2 เมตร แบบสลับฟันปลา เพื่อป้องกันผลกระทบด้านทัศนียภาพ จากการทำเหมืองของโครงการ และทำการติดตามการ เจริญเติบโตเป็นระยะอย่างต่อเนื่อง	- โครงการมีการคงสภาพป่าไม้ในพื้นที่ไม่ทำเหมือง และปลูกต้นไม้พันธุ์ พื้นเมือง เช่น ไม้ ราชพฤกษ์ และพญาสัตบรรณ เพื่อป้องกันผลกระทบ ด้านทัศนียภาพและฝุ่นละอองจากการทำเหมืองของโครงการ และทำ การติดตามการเจริญเติบโตเป็นระยะอย่างต่อเนื่อง	-	- ภาพที่ 2.8 การปลูกต้นไม้โดย รอบพื้นที่โครงการ - ภาพที่ 2.11 สภาพป่าไม้ในพื้นที่ เว้นการทำเหมือง

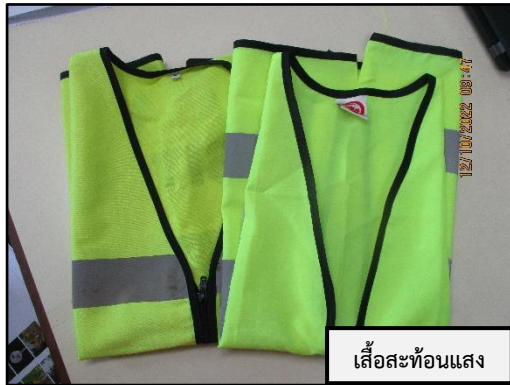
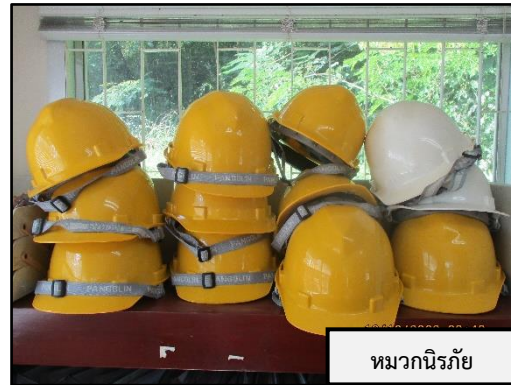
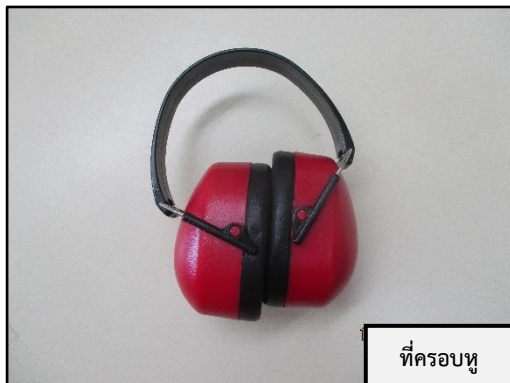
ภาพที่ 2.9 อุปกรณ์ป้องกันอันตรายส่วนบุคคลสำรอง

1.8 จัดให้มีอุปกรณ์ป้องกันอันตรายส่วนบุคคลให้แก่คนงาน ในขณะปฏิบัติงาน ได้แก่ หน้ากากกันฝุ่น ที่ครอบงูก ปีกอุดหู หมวกนิรภัย ถุงมือ ให้เหมาะสมกับสภาพการทำงานและเพียงพอกับคนงาน	- โครงการได้จัดหาอุปกรณ์ป้องกันอันตรายส่วนบุคคลให้เหมาะสมตามประเภทของการทำงาน พร้อมทั้งกำหนดให้พนักงานต้องสวมใส่ในขณะปฏิบัติงานทุกคน รวมทั้งได้จัดเตรียมอุปกรณ์ป้องกันอันตรายส่วนบุคคลสำรองไว้อย่างเพียงพอเพื่อให้พนักงานสามารถเบิกใช้ได้ตลอดเวลา	-	- ภาพที่ 2.9 อุปกรณ์ป้องกันอันตรายส่วนบุคคลสำรอง

3.5 จัดให้คนงานสวมเครื่องป้องกันฝุ่นตามความ เหมาะสม	- โครงการได้จัดหาอุปกรณ์ป้องกันอันตรายส่วนบุคคลให้เหมาะสมตาม ประเภทของการทำงาน	-	- ภาพที่ 2.9 อุปกรณ์ ป้องกัน อันตรายส่วนบุคคลสำรอง

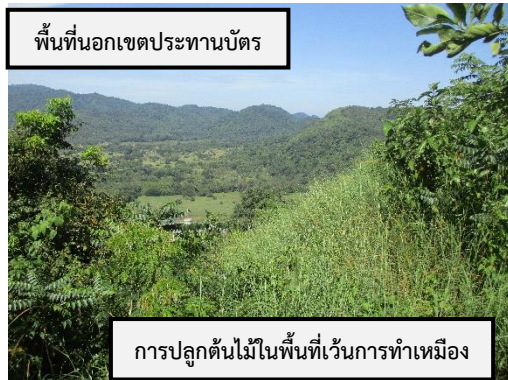
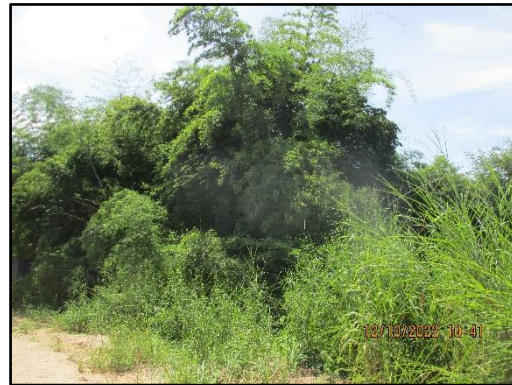
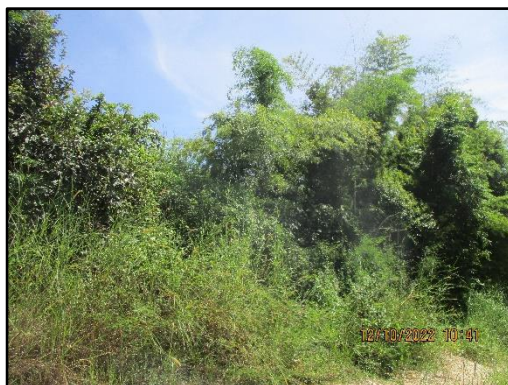
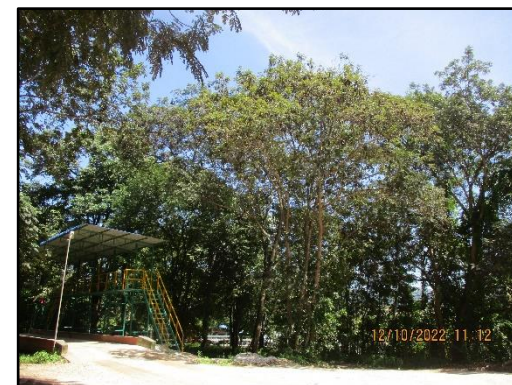
ภาพที่ 2.11 สภาพป่าไม้ในพื้นที่เว้นการทำเหมือง

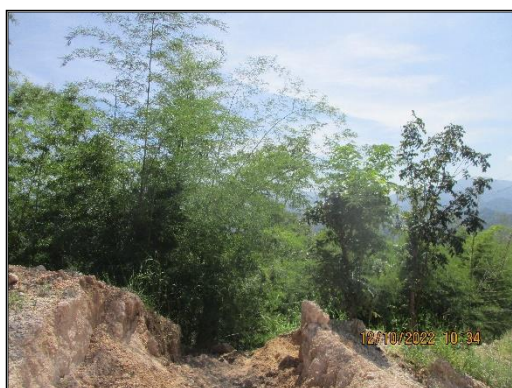
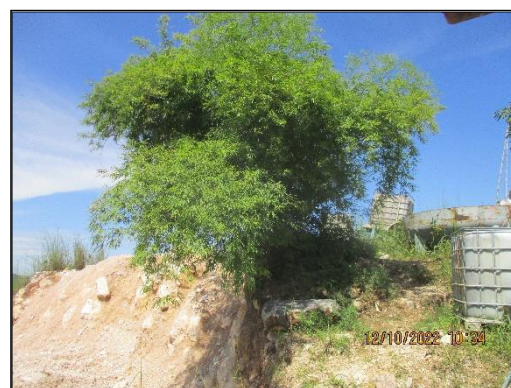
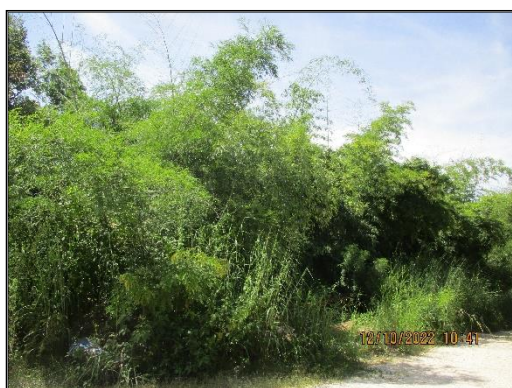
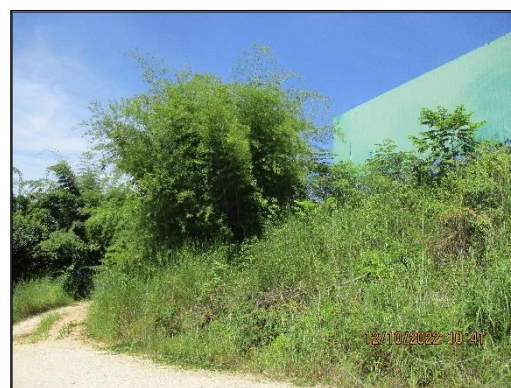
ภาพที่ 2.14 ปลูกต้นไม้ทรงสูงหนาแน่นล้อมรอบบริเวณพื้นที่โรงบดย่อยหิน

3.2 ปลุกต้นไม้ทรงสูงหนาแน่นล้อมรอบบริเวณโดยรอบ พื้นที่โรงบดย่อยหินให้มากที่สุด เพื่อปิดกั้นทิศทางลม	- โครงการมีการปลุกต้นไม้โดยรอบพื้นที่โครงการ เพื่อป้องกันผลกระทบ ด้านทัศนียภาพ และฝุ่นละอองจากการทำเหมืองของโครงการ และทำ การติดตามการเจริญเติบโตเป็นระยะอย่างต่อเนื่อง	-	- ภาพที่ 2.5 การปลุกต้นไม้ใกล้ ถนนทางหลวงของโครงการ - ภาพที่ 2.14 ปลุกต้นไม้ทรงสูง หนาแน่นล้อมรอบบริเวณพื้นที่โรง บดย่อยหิน

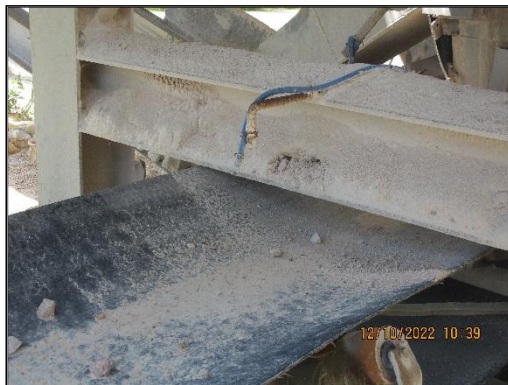
ภาพที่ 2.15 การติดตั้งระบบสปริงน้ำบริเวณจุดกำเนิดฝุ่น

3.มาตรการฉบับเปลี่ยนแปลงแผนผังโครงการ บางส่วน (ต่อ) 3.3 ติดตั้งระบบสเปรย์น้ำบริเวณจุดกำเนิดฝุ่นทุก จุด และจะปิดคลุมเครื่องจักรเป็นระบบปิด	- โครงการได้ติดตั้งระบบสเปรย์น้ำที่บริเวณจุดกำเนิดฝุ่นทุกจุด เช่น ตามสายพานลำเลียง และเครื่องจักรที่ใช้ในการแต่งแร่จะถูกปิดคลุม ไม่ให้เกิดปัญหาฝุ่นละอองออกสู่ภายนอก	-	- ภาพที่ 2.15 การติดตั้งระบบ สเปรย์น้ำบริเวณจุดกำเนิดฝุ่น - ภาพที่ 2.16 การปิดคลุม เครื่องจักรเป็นระบบปิด

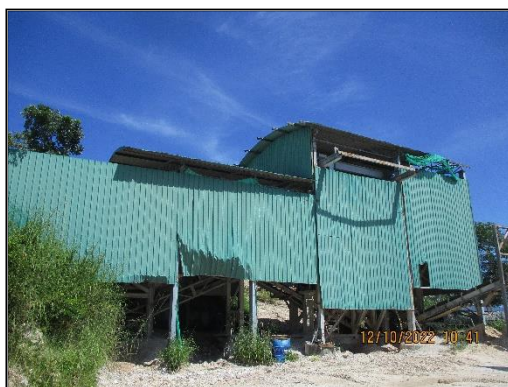
ภาพที่ 2.16 การปิดคลุมเครื่องจักรเป็นระบบปิด
