มาตรการป้องกันและแก้ไข ผลกระทบสิ่งแวดล้อมและ มาตรการติดตามตรวจสอบ คุณภาพสิ่งแวดล้อม

โครงการเหมืองแร่หินอุตสาหกรรมชนิดหินปูน เพื่ออุตสาหกรรมก่อสร้าง และแร่โดโลไมต์
ประทานบัตรที่ 30160/16062
บริษัท ศิลาชัยสุราษฎร์ จำกัด
ตำบลบ้านท่าเนียบ อำเภอศรีรัฐนิคม จังหวัดสุราษฎร์ธานี

มาตรการป้องกันและแก้ไขผลกระทบสิ่งแวดล้อม และมาตรการติดตามตรวจสอบคุณภาพสิ่งแวดล้อม

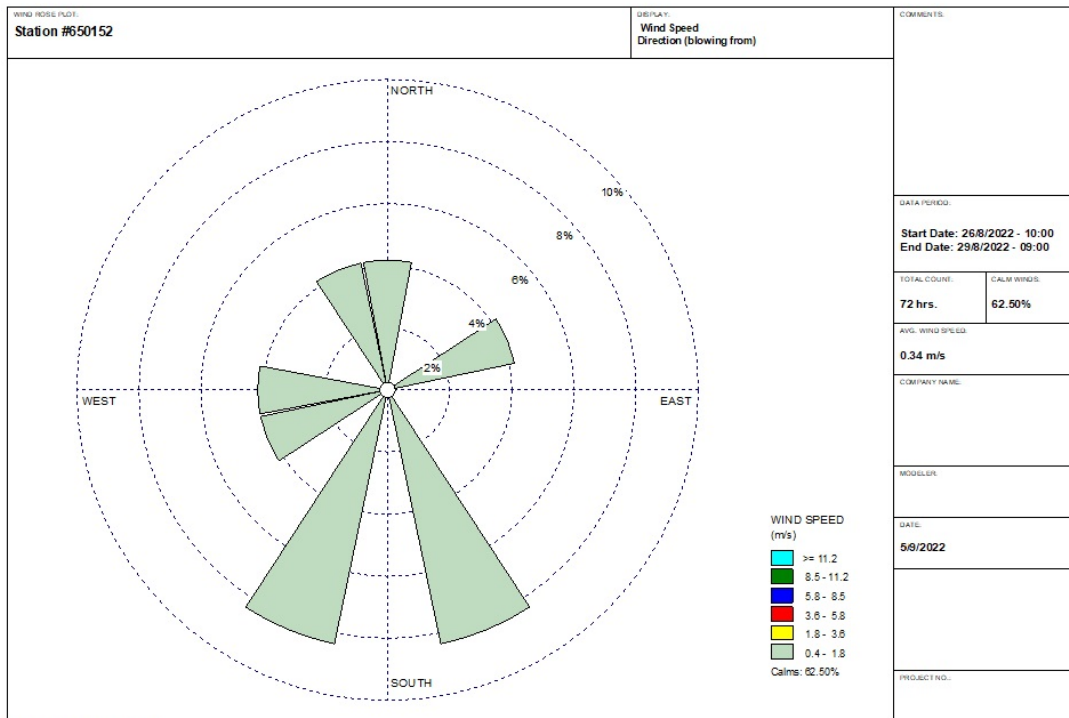
รูปที่ 2-2 ผังแสดงความเร็วและทิศทางลม

● ดำเนินการตรวจวัดความเร็วและทิศทางลม จำนวน 1 สถานี ได้แก่ สำนักงานโรงโม่หินศิลาชัยสุราษฎร์ ระหว่างวันที่ 26-29 สิงหาคม 2565 พบว่า มีทิศทางลมส่วนใหญ่พัดมาจากทางด้านทิศตะวันตกเฉียงใต้ค่อนไปทางทิศใต้ ด้วยความเร็ว ต่ำกว่า 0.4 เมตร/วินาที ดังรายละเอียดในหัวข้อที่ 2.2	-	● เอกสารแนบ 5 รูปที่ 23

ข้อสรุป ทิศทางลมส่วนใหญ่พัดมาจากทิศ : ทิศตะวันตกเฉียงใต้ค่อนข้างไปทางทิศใต้
ความเร็วลมส่วนใหญ่ มีค่าระหว่าง : ต่ำกว่า 0.4 m/s
