มาตรการป้องกันและแก้ไข ผลกระทบสิ่งแวดล้อมและ มาตรการติดตามตรวจสอบ คุณภาพสิ่งแวดล้อม

มาตรการป้องกันและแก้ไขผลกระทบสิ่งแวดล้อม และมาตรการติดตามตรวจสอบคุณภาพสิ่งแวดล้อม

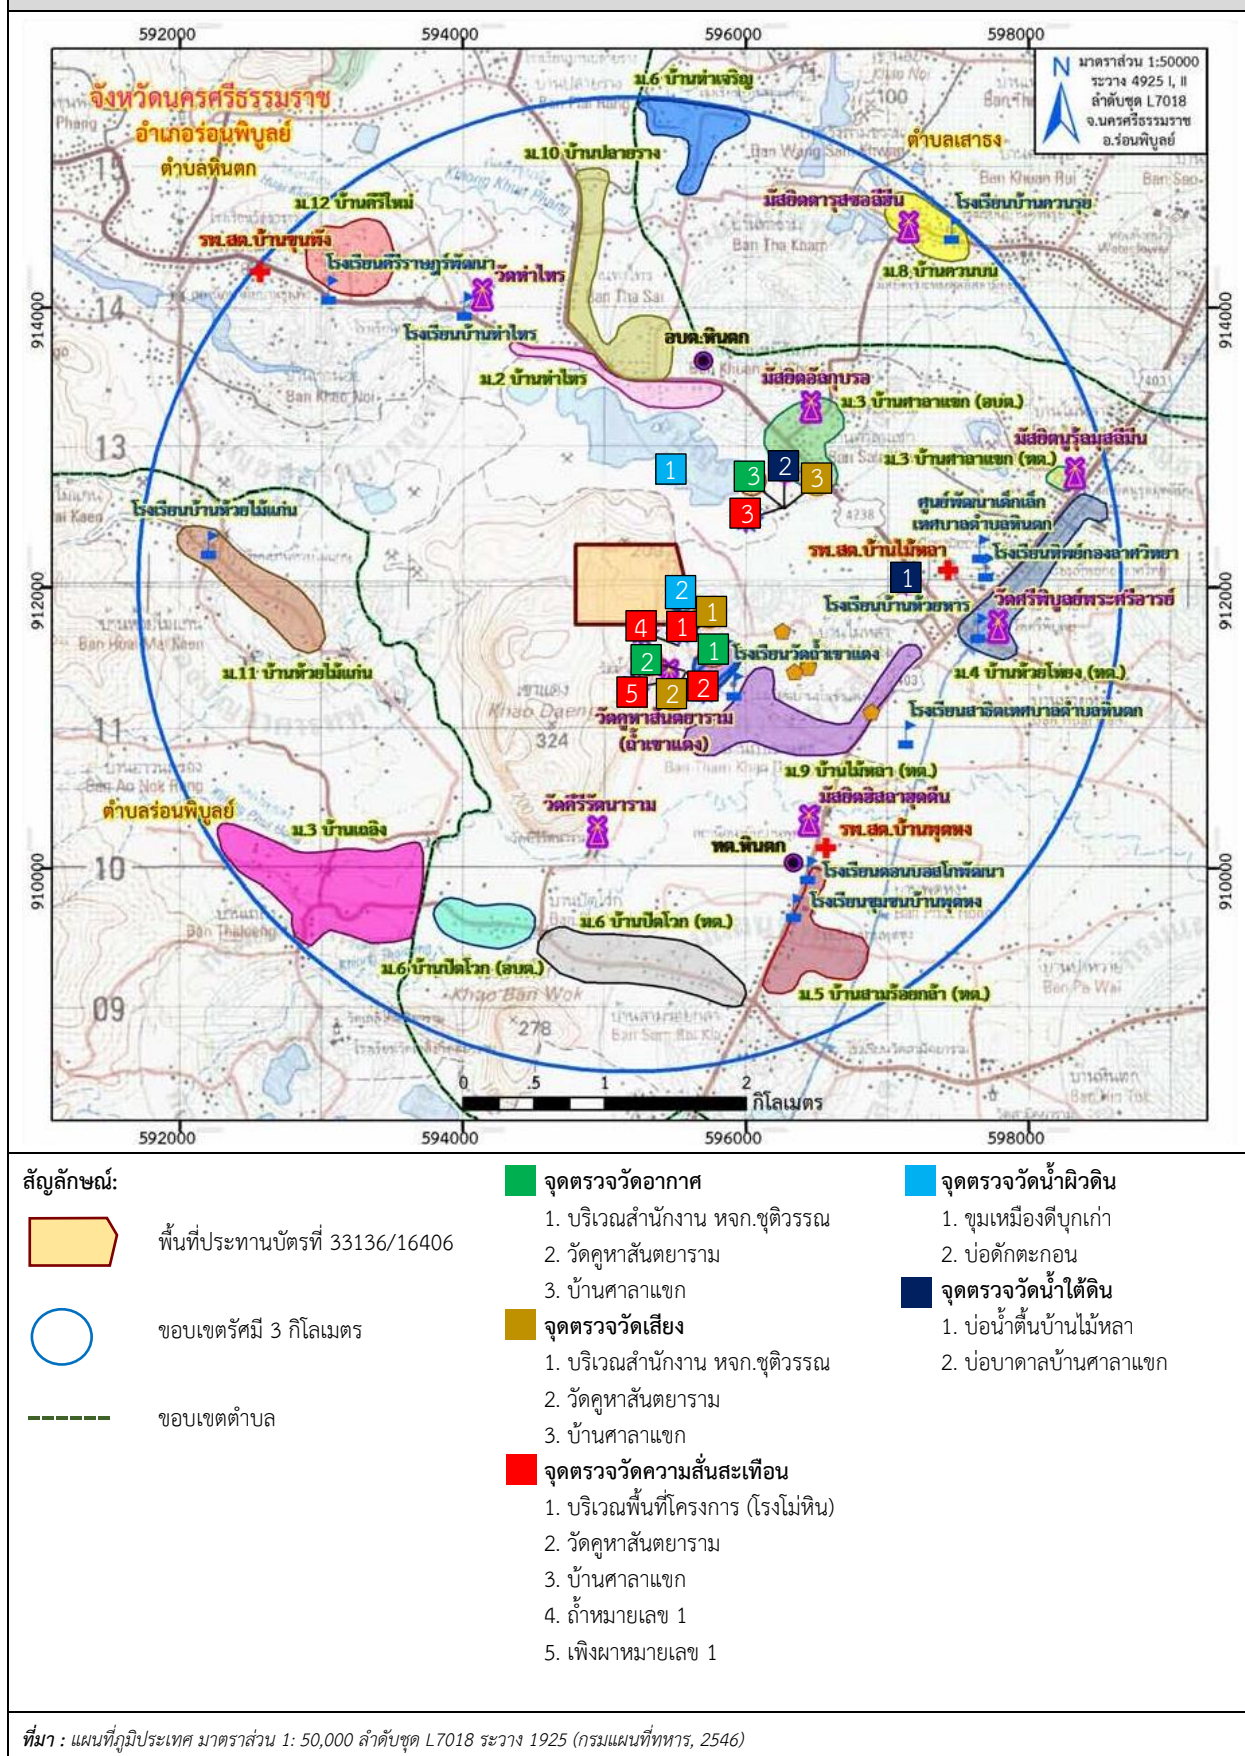
รูปที่ 2-1 แสดงตำแหน่งติดตามตรวจสอบคุณภาพสิ่งแวดล้อม

การตรวจวัดคุณภาพอากาศในรูปปริมาณฝุ่นละอองแขวนลอยรวม (TSP) และปริมาณฝุ่นละอองขนาดเล็กกว่า 10 ไมครอน (PM-10) โครงการเหมืองแร่หินอุตสาหกรรมชนิดหินปูน เพื่ออุตสาหกรรมก่อสร้าง ประทานบัตรที่ 33136/16406 ของห้างหุ้นส่วนจำกัด ชุติวรรณ จำนวน 3 สถานี ได้แก่ สำนักงาน หจก.ชุติวรรณ (โรงโม่หิน) วัดคูหาสันตยาราม และบ้านศาลาแขก ระหว่างวันที่ 23-26 กันยายน 2565 ผลการตรวจวัดแสดงดังตารางที่ 2-4 หนังสือรับรองผลการตรวจวัดทางห้องปฏิบัติการ ดังเอกสารแนบ 11 เอกสารสอบเทียบเครื่องมือดังเอกสารแนบ 12 และเอกสารอนุญาตขึ้นทะเบียนห้องปฏิบัติการวิเคราะห์ดังเอกสารแนบ 13
