สรุปผลการปฏิบัติตามมาตรการฯ และข้อเสนอแนะ

จากผลการติดตามตรวจสอบผลการปฏิบัติตามมาตรการป้องกันและแก้ไขผลกระทบสิ่งแวดล้อมและมาตรการติดตามตรวจสอบผลกระทบสิ่งแวดล้อมโครงการ Wish @ Samyan (ระยะดำเนินการ) ระหว่างเดือนกรกฎาคม ถึง ธันวาคม พ.ศ. 2565 พบว่าโครงการฯ มีการปฏิบัติตามมาตรการฯ เป็นส่วนใหญ่ แต่ยังคงมีมาตรการฯ บางมาตรการที่ทางโครงการไม่ได้ปฏิบัติ ปฏิบัติไม่ได้ ปฏิบัติได้แต่ไม่มีประสิทธิภาพ หรือยังไม่ถึงเวลาปฏิบัติโดยสามารถสรุปได้ดังตารางที่ 4-1

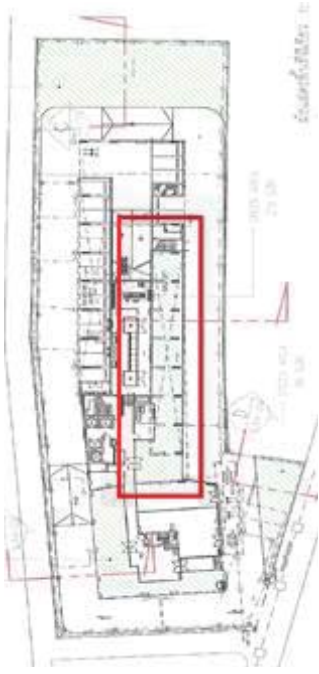
<p>แผนผังพื้นที่สีเขียวชั้นล่าง</p>

1. ทรัพยากรทางกายภาพ	1.3 คุณภาพอากาศ	<ul style="list-style-type: none">- ทำการจัดพื้นที่สีเขียวให้เป็นไปตามแบบภูมิสถาปัตย์ที่ได้ออกแบบไว้ และดูแลรักษาต้นไม้ที่ปลูกให้เจริญเติบโตและสวยงามอยู่เสมอ เพื่อลดผลกระทบจากแสงแดด ช่วยดูดซับไอเสียที่เกิดจากรถยนต์ในโครงการ และการคายความร้อนจากตัวอาคารและเครื่องปรับอากาศ และยังเป็นตัวกรองและช่วยดูดซับฝุ่นละอองในบรรยากาศได้อีกด้วย	<p>การดำเนินการปัจจุบัน</p> <ul style="list-style-type: none">- ปฏิบัติได้แต่ไม่มีประสิทธิภาพ : ปัจจุบันทางโครงการจัดให้มีพื้นที่สีเขียวส่วนใหญ่ตรงตามที่เราไว้ในมาตรการ แต่พืชนี้ยังคงมีพื้นที่สีเขียวบางส่วนที่หายไปบริเวณเหนือถึงกับน้ำใต้ดิน ซึ่งปัจจุบันมีการเปลี่ยนแปลงการใช้ประโยชน์พื้นที่ในรูปแบบอื่น <p>แนวทางการดำเนินการ</p> <ul style="list-style-type: none">- ในปัจจุบันบริเวณพื้นที่สีเขียวชั้นล่าง(บริเวณเหนือถึงกับน้ำชั้นใต้ดิน) และพื้นที่สีเขียวชั้นจอร์จ ชั้น 2-6 ได้มีการเปลี่ยนแปลงพื้นที่ไปใช้ประโยชน์อื่น (บางส่วน) จึงทำให้บริเวณพื้นที่สีเขียวของโครงการไม่ตรงตามที่มาตรงการกำหนดทั้งนี้จึงให้ทางโครงการดำเนินการดำเนินการจัดสร้างพื้นที่ผู้พัฒนาโครงการ (บริษัท สยามนิวٹر จำกัด) เพื่อให้ผู้พัฒนาโครงการดำเนินการจัดสร้างพื้นที่สีเขียวให้ครบถ้วนตามที่มาตรงการกำหนด ตามเอกสารแนบท้ายใบรับรองการก่อสร้าง ดัดแปลงอาคาร หรือเคลื่อนย้ายอาคาร (อ.6) ที่ระบุว่าผู้พัฒนาโครงการ “ต้องปฏิบัติตามรายงานการวิเคราะห์ผลกระทบสิ่งแวดล้อมด้านโครงการที่ทักอาศัย ตามหนังสือสำนักงานนโยบายและแผนทรัพยากรธรรมชาติและสิ่งแวดล้อม ที่ พส. 1009.5/6352 ลงวันที่ 21 สิงหาคม พ.ศ. 2552

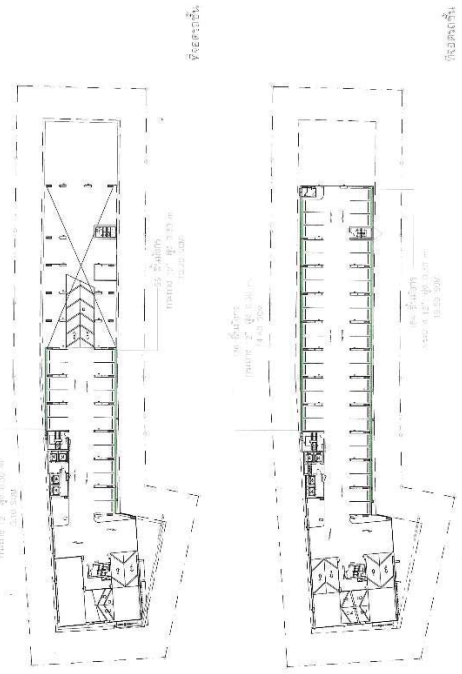
<p>แผนผังพื้นที่สีเขียวชั้นจordan</p>

1.3 คุณภาพอากาศ (ต่อ)	<ul style="list-style-type: none"> - จัดให้มีการปลูกต้นไม้บริเวณชั้นลานจอดรถชั้นที่ 2 ชั้นที่ 6 โดยเลือกชนิดพันธุ์ที่ปลูกคือ ต้นลำมั่งกร ซึ่งมีคุณสมบัติช่วยในการฟอกอากาศโดยการปล่อยก๊าซออกซิเจนในเวลา กลางคืนสามารถปลูกได้ในพื้นที่จำกัดและดูแลรักษาง่าย 	<p>การดำเนินการปัจจุบัน</p> <ul style="list-style-type: none"> - ไม่ได้ปฏิบัติ : ในปัจจุบันบริเวณพื้นที่ชั้นลานจอดรถชั้นที่ 2-ชั้นที่ 6 โครงการยังมิได้ดำเนินการจัดให้มีพื้นที่สีเขียวตามที่ระบุไว้ในมาตรการ <p>แนวทางการดำเนินการ</p> <ul style="list-style-type: none"> - ในปัจจุบันบริเวณพื้นที่สีเขียวชั้นล่าง(บริเวณเหนือถังเก็บน้ำขึ้นใต้ดิน) และพื้นที่สีเขียวชั้น จอดรถ ชั้น 2-6 ได้มีการเปลี่ยนแปลงพื้นที่ไปใช้ประโยชน์อื่น (บางส่วน) จึงทำให้บริเวณพื้นที่ สีเขียวของโครงการไม่ตรงตามที่มาตรการกำหนดทั้งนี้จึงให้ทางโครงการดำเนินการดำเนินการติดต่อกับ ผู้พัฒนาโครงการ (บริษัท สยามนิวٹر จำกัด) เพื่อให้ผู้พัฒนาโครงการดำเนินการจัดสร้างพื้นที่ สีเขียวให้ครบถ้วนตามที่มาตรการกำหนด ตามเอกสารแนบท้ายใบรับรองการก่อสร้าง ดัดแปลง อาคาร หรือเคลื่อนย้ายอาคาร (อ.6) ที่ระบุว่าผู้พัฒนาโครงการ “ต้องปฏิบัติตามรายงานการ วิเคราะห์ผลกระทบสิ่งแวดล้อมด้านโครงการที่อาศัย ตามหนังสือสำนักงานนโยบายและ แผนทรัพยากรธรรมชาติและสิ่งแวดล้อม ที่ พส. 1009.5/6352 ลงวันที่ 21 สิงหาคม พ.ศ. 2552”
