มาตรการป้องกันและแก้ไข ผลกระทบสิ่งแวดล้อมและ มาตรการติดตามตรวจสอบ คุณภาพสิ่งแวดล้อม

โครงการเหมืองหินอุตสาหกรรมชนิดหินปูน เพื่ออุตสาหกรรมก่อสร้าง

ประทานบัตรที่ 33156/16396

ทางหินส่วนจำกัด เลิศวัฒนาการโยธา

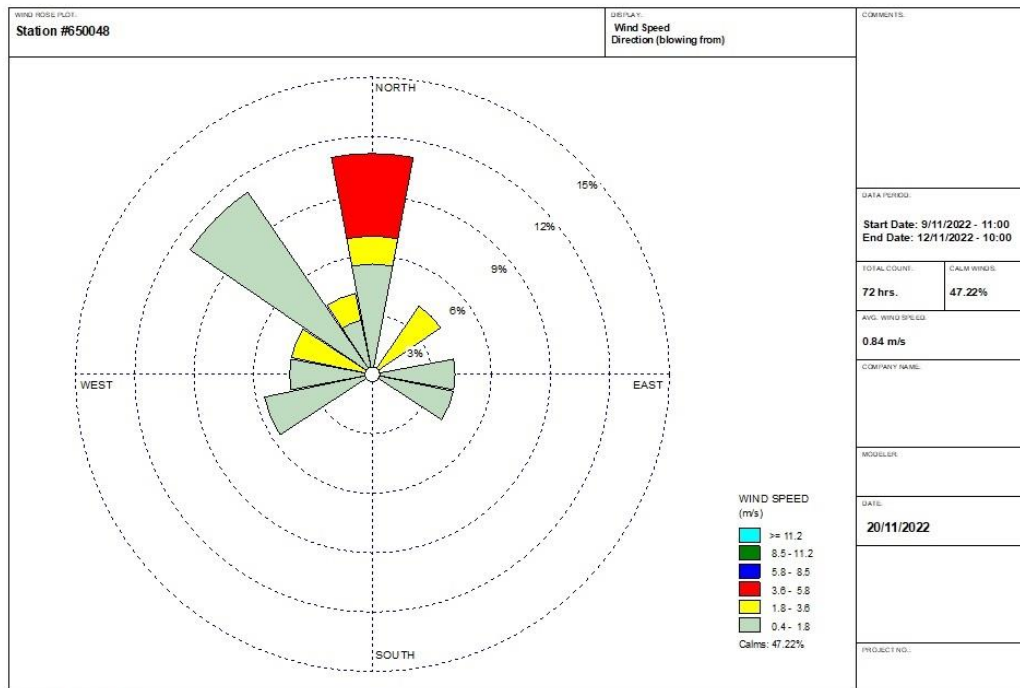
รูปที่ 2-2 ผังแสดงความเร็วและทิศทางลม

การตรวจวัดความเร็วและทิศทางลม โครงการเหมืองแร่หินอุตสาหกรรมชนิดหินปูน เพื่ออุตสาหกรรมก่อสร้าง ประทานบัตรที่ 33156/16396 ของห้างหุ้นส่วนจำกัด เลิศวัฒนาการโยธา โดยทำการตรวจวัดบริเวณสำนักงานโรงโม่หินของโครงการ ระหว่างวันที่ 9-12 พฤศจิกายน 2565 พบว่า ลมส่วนใหญ่พัดมาจากทางด้านทิศตะวันออกเฉียงเหนือค่อนไปทางทิศเหนือ ทิศตะวันตก และทิศตะวันตกค่อนไปทางทิศเหนือ พัดผ่านด้วยความเร็วต่ำกว่า 0.4 เมตร/วินาที ซึ่งลมดังกล่าวจัดเป็นลมสงบ (Calm) ตามการแบ่งขนาดลมของโบฟอร์ต (The Beau fort Scale of Wind-ภูมิศาสตร์ กายภาพ, ทวี ทองสว่าง และคณะ, 2536) แสดงดังรูปที่ 2-2 และตารางที่ 2-5 และเนื่องจากลมส่วนใหญ่พัดมาจากทางด้านทิศเหนือ และทิศตะวันตกเฉียงเหนือ ดังนั้น จุดที่จะได้รับผลกระทบจากโครงการมากที่สุด คือ บริเวณบ้านราษฎรทางด้านทิศตะวันออก แต่จากผลการตรวจวัดคุณภาพอากาศ พบว่า บริเวณบ้านราษฎรทางด้านทิศตะวันออก มีค่าปริมาณฝุ่นละอองแขวนลอยรวม (TSP) อยู่ระหว่าง 0.020-0.035 มิลลิกรัมต่อลูกบาศก์เมตร และปริมาณฝุ่นละอองขนาดเล็กกว่า 10 ไมครอน (PM-10) อยู่ระหว่าง 0.008-0.017 มิลลิกรัมต่อลูกบาศก์เมตร ซึ่งมีค่าอยู่ในเกณฑ์มาตรฐาน แสดงให้เห็นว่าทางโครงการได้ปฏิบัติตามมาตรการลดผลกระทบในเรื่องการฟุ้งกระจายของฝุ่นละอองจากกิจกรรมการทำเหมือง และกิจกรรมการขนส่งแร่อย่างเคร่งครัด และมีมาตรการป้องกันการฟุ้งกระจายของฝุ่นละอองอย่างต่อเนื่อง โดยการสร้างอาคารปิดคลุมโรงโม่หิน ติดตั้งระบบสเปรย์น้ำตามแหล่งกำเนิดฝุ่นละออง และฉีดพรมน้ำตามเส้นทางขนส่งแร่เป็นประจำ แสดงผลการตรวจวัดทางห้องปฏิบัติการดังเอกสารแนบ 14 เอกสารสอบเทียบเครื่องมือดังเอกสารแนบ 15 และเอกสารอนุญาตขึ้นทะเบียนห้องปฏิบัติการวิเคราะห์ดังเอกสารแนบ 16
