ผลการปฏิบัติตามมาตรการป้องกันและ
แก้ไขผลกระทบสิ่งแวดล้อม

2.1 การปฏิบัติตามมาตรการป้องกันและแก้ไขผลกระทบสิ่งแวดล้อม

ตารางที่ 2.2-1 มาตรการป้องกันและแก้ไขผลกระทบสิ่งแวดล้อม โครงการ บริดจ์ นราธิวาส (ระยะดำเนินการ)

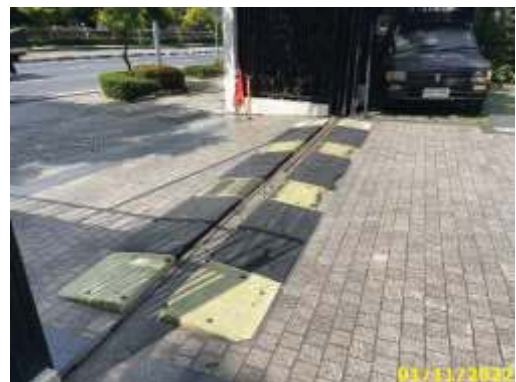
ภาพที่ 2.2-2 การบริหารจราจร

สัณฐานชะลอความเร็ว

1.2. คุณภาพอากาศ					
1. ฝุ่นละออง	- ควบคุมความเร็วของรถภายในโครงการ เช่น ป้ายจำกัดความเร็ว สันนุลลดความเร็ว เพื่อไม่ให้เกิดการฟุ้งกระจายของฝุ่นบนผิวถนน	✓	- ความเร็วของการสัญจรภายในพื้นที่โครงการ ส่วนใหญ่ได้รับการจำกัดด้วยสันชะลอความเร็ว และสภาพพื้นที่ (ขนาดพื้นที่มีขนาดเล็กการเร่งความเร็วทำได้ยาก) ประกอบกับพื้นที่ทั้งหมดของพื้นที่จอดรถถูกก่อสร้างด้วยคอนกรีตการเกิดฝุ่นจึงอยู่ในระดับต่ำ		ภาพที่ 2.2-2 การบ ริ หาร จราจร

1.3 เสียง	- จัดให้มีการทำสนุนชะลอความเร็วของรถบนถนนภายในโครงการ เพื่อชะลอความเร็วของรถและลดเสียงจากการแล่นของรถยนต์	✓ - สนุนชะลอความเร็ว ได้รับการก่อสร้างในบริเวณทางสัญจรและที่จอดรถภายในโครงการเป็นที่เรียบร้อยแล้ว	-	ภาพที่ 2.2-2 การบริหาร จราจร

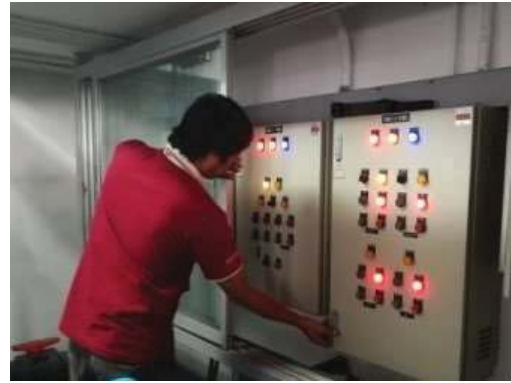
ตรวจสอบระบบบำบัดน้ำเสีย

- จัดให้มีเจ้าหน้าที่ที่มีความรู้ ความชำนาญ ดูแลรักษาและควบคุมระบบบำบัดน้ำเสียให้ทำงานได้อย่างต่อเนื่องและมีประสิทธิภาพ	✓ - ปัจจุบันโครงการ บริดจ์ นราธิวาส อยู่ภายใต้การบริหารจัดการของ บริษัท เพกา ซิส อินเทอร์เน็ตชั่นแนล จำกัด ซึ่งเป็นบริษัทให้บริการเกี่ยวกับการบริหารจัดการอาคารชุดโดยตรง มีบุคลากร ความรู้ ความเชี่ยวชาญ ในการบริหารจัดการอาคารชุดพักอาศัย ทั้งนี้ความรู้และความเชี่ยวชาญดังกล่าวครอบคลุมไปถึง “การจัดการระบบบำบัดน้ำเสีย” ด้วย โดยระหว่างเดือนมกราคม ถึง มิถุนายน พ.ศ. 2565 โครงการได้จัดให้มีการตรวจวิเคราะห์คุณภาพน้ำที่เกี่ยวข้องกับระบบบำบัดจำนวน 1 จุด ที่ความถี่เดือนละ 1 ครั้ง ทั้งนี้ผลการตรวจวิเคราะห์คุณภาพน้ำหลังการบำบัดพบว่าส่วนใหญ่มีค่าอยู่ในเกณฑ์มาตรฐาน	-	ภาพที่ 2.2-3 การบริหารจัดการระบบบำบัดน้ำเสีย

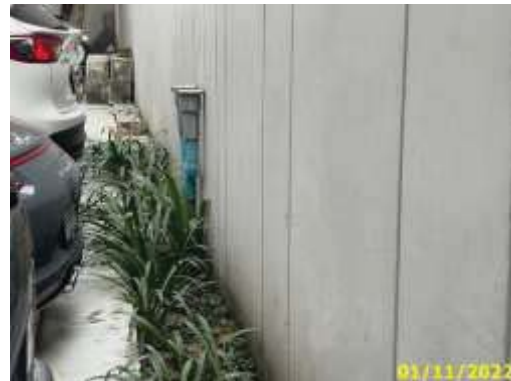
ระบบบำบัดน้ำเสียภายในโครงการ

1.4 คุณภาพน้ำ	- จัดให้มีระบบบำบัดน้ำเสียรวมเป็นระบบบำบัดน้ำเสียชนิดเติมอากาศแบบตะกอนเร่ง (Activated Sludge) จำนวน 2 ชุด ออกแบบให้สามารถรองรับน้ำเสียได้รวม 53.50 ลูกบาศก์เมตร/วัน โดยประสิทธิภาพของระบบบำบัดน้ำเสียเท่ากับร้อยละ 92 คิดค่าความสกปรกเฉลี่ย (BOD) ของน้ำเสียที่เข้าระบบบำบัดน้ำเสียเท่ากับ 250 มิลลิกรัม/ลิตรและมีค่า BOD ที่ออกจากระบบไม่เกิน 20 มิลลิกรัม/ลิตร	✓ - ตามรายละเอียดโครงการที่ระบุในรายงานการวิเคราะห์ผลกระทบสิ่งแวดล้อมได้มีการประเมินปริมาณน้ำเสียที่เข้าระบบที่ 53.05 ลูกบาศก์เมตร/วัน ซึ่งปัจจุบันมีปริมาณน้ำเสียที่เข้าสู่ระบบบำบัดน้ำเสียเฉลี่ยเพียง 26.73 ลูกบาศก์เมตร/วัน โดยเป็นน้ำเสียที่เกิดจากการชำระล้างร่างกาย การซักล้าง และสิ่งปฏิกูล ทั้งนี้ระบบรวมรวมน้ำเสียและระบบบำบัดน้ำเสีย (ระบบบำบัดน้ำเสียในแบบตะกอนเร่ง (Activated Sludge จำนวน 2 ชุด) มีการก่อสร้างที่มีได้แตกต่างจากรายงานการวิเคราะห์ผลกระทบสิ่งแวดล้อมอย่างมีนัยสำคัญ โดยลักษณะที่บ่งชี้ความเป็นจริงดังกล่าว คือ สถานที่ตั้งของระบบบำบัดน้ำเสียและตำแหน่งของฝาบ่อ ดังนั้นผลการดำเนินปัจจุบันเป็นไปตามผลที่ได้จากการวิเคราะห์ผลกระทบสิ่งแวดล้อม	-	ภาพที่ 2.2-3 การบริหารจัดการระบบบำบัดน้ำเสีย

3.2 การบำบัดน้ำเสีย	- จัดให้มีระบบบำบัดน้ำเสียรวมในระบบบำบัดน้ำเสียชนิด เต็มอากาศแบบตะกอนเร่ง (Activated Sludge) จำนวน 2 ชุด ออกแบบให้สามารถรองรับน้ำเสียได้รวม 53.50 ลูกบาศก์เมตร/วัน โดยประสิทธิภาพของระบบบำบัดน้ำเสีย เท่ากับร้อยละ 92 คิดค่าความสกปรกเฉลี่ย (BOD) ของน้ำเสียที่เข้าระบบบำบัดน้ำเสียเท่ากับ 250 มิลลิกรัม/ลิตรและมีค่า BOD ที่ออกจากระบบไม่เกิน 20 มิลลิกรัม/ลิตร	✓ - ตามรายละเอียดโครงการที่ระบุในรายงานการวิเคราะห์ผลกระทบสิ่งแวดล้อมได้มีการประเมินปริมาณน้ำเสียที่เข้าระบบที่ 53.05 ลูกบาศก์เมตร/วัน ซึ่งปัจจุบันมีปริมาณน้ำเสียที่เข้าสู่ระบบบำบัดน้ำเสียเพียง 26.73 ลูกบาศก์เมตร/วัน โดยเป็นน้ำเสียที่เกิดจากการชำระล้างร่างกาย การซักล้าง และสิ่งปฏิกูล ทั้งนี้ระบบรวมรวมน้ำเสียและระบบบำบัดน้ำเสีย (ระบบบำบัดน้ำเสียในแบบตะกอนเร่ง (Activated Sludge จำนวน 2 ชุด) มีการก่อสร้างที่มีได้แตกต่างจากรายงานการวิเคราะห์ผลกระทบสิ่งแวดล้อมอย่างมีนัยสำคัญ โดย ลักษณะที่บ่งชี้ความเป็นจริงดังกล่าว คือ สถานที่ตั้งของระบบบำบัดน้ำเสียและตำแหน่งของฝาบ่อ ดังนั้นผลการดำเนินงานปัจจุบันเป็นไปตามผลที่ได้จากการวิเคราะห์ผลกระทบสิ่งแวดล้อม	-	ภาพที่ 2.2-3 การบริหารจัดการระบบบำบัดน้ำเสีย

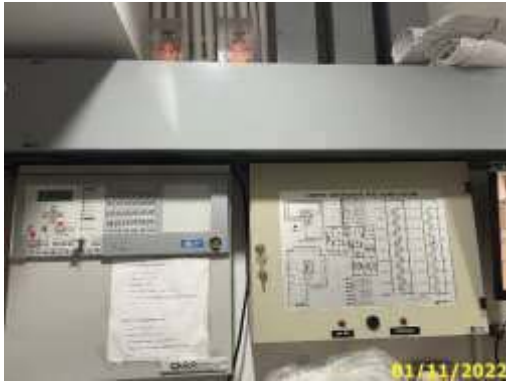
แผงควบคุม (Fire Alarm Control Panel : FCP)

- ตรวจสอบถังดับเพลิงเคมีให้สามารถใช้งานได้อยู่เสมอ หากพบว่ามี การเสียหายหรือใช้การไม่ได้ให้รีบดำเนินการแก้ไขทันที	✓ - กำหนดให้ช่างประจำโครงการทำการตรวจสอบอุปกรณ์ที่ใช้ในระบบป้องกัน และเตือนอัคคีภัยเป็นประจำโดยใช้ระบบตรวจเช็คหน้างานซึ่งจะมีใบตรวจเช็ค ประจำอุปกรณ์ต่างๆ	-	ภาพที่ 2.2-4 การบริหารจัดการด้าน อัคคีภัย ความปลอดภัย และการสาธารณสุข

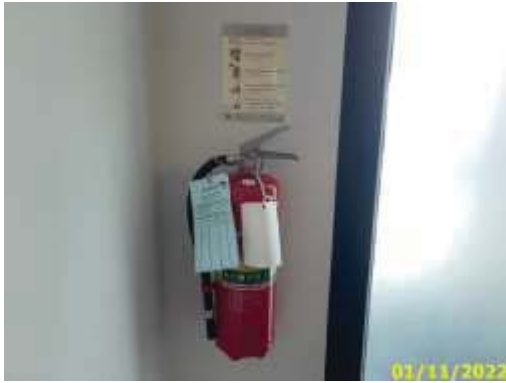
ถังดับเพลิงชนิดมือถือ

- ตรวจสอบถังดับเพลิงเคมีให้สามารถใช้งานได้อยู่เสมอหากพบว่ามี การเสียหายหรือใช้การไม่ได้ให้รีบดำเนินการแก้ไขทันที	✓ - กำหนดให้ช่างประจำโครงการทำการตรวจสอบอุปกรณ์ที่ใช้ในระบบป้องกันและเตือนอัคคีภัยเป็นประจำโดยใช้ระบบตรวจเช็คพนักงานซึ่งจะมีใบตรวจเช็คประจำอุปกรณ์ต่างๆ	-	ภาพที่ 2.2-4 การบริหารจัดการด้านอัคคีภัย ความปลอดภัย และการสาธารณสุข

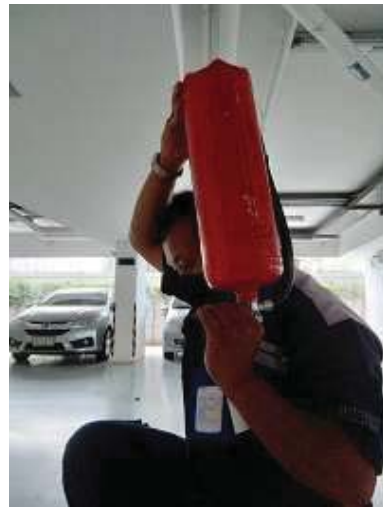
ตรวจสอบอุปกรณ์ป้องกันอัคคีภัย

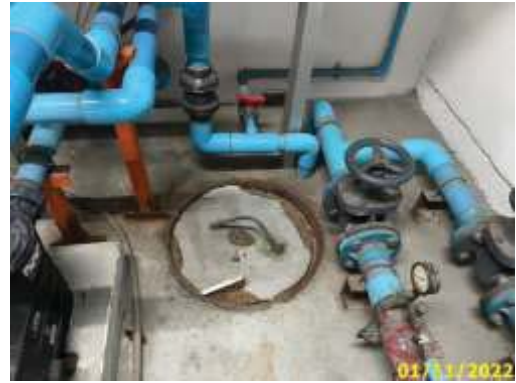
ถังเก็บน้ำชั้นใต้ดิน

3. คุณค่าการใช้ประโยชน์ของมนุษย์				
3.1 การใช้น้ำ	- จัดให้มีการสำรองน้ำใช้ ดังนี้ - ถังเก็บน้ำใต้ดิน จำนวน 1 ถัง สำรองน้ำเพื่ออุปโภคบริโภค ปริมาณ รวม 60 ลบ.ม. - ถังเก็บน้ำชั้นดาดฟ้า จำนวน 1 ถัง สำรองน้ำเพื่ออุปโภค-บริโภค ทั้งหมดปริมาณ 16 ลบ.ม.	✓ - ระบบสำรองน้ำใช้ส่วนใหญ่ได้รับการก่อสร้างและติดตั้งอุปกรณ์ต่างๆ ตามที่ มาตรการระบุ ทั้งนี้ในส่วนของถังเก็บน้ำชั้นดาดฟ้า ซึ่งตามมาตรการระบุให้มีการ ติดตั้งถังสำรองน้ำขนาด 16 ลบ.ม. จำนวน 1 ถัง แต่ปัจจุบันโครงการได้มีการ ติดตั้งถังสำรองน้ำขนาด 8 ลบ.ม. จำนวน 4 ถัง รวมปริมาตร 32 ลบ.ม. ทั้งนี้ กิจกรรมดังกล่าวมีการปฏิบัติที่ดีกว่ามาตรการระบุ	-	ภาพที่ 2.2-5 การ บริหาร จัดการระบบน้ำ ใช้

- ตรวจสอบสภาพถังเก็บน้ำใต้ดินให้มีสภาพดีอยู่เสมอ หากพบว่ามีรอยแตกหรือรั่วซึม ต้องดำเนินการแก้ไขทันที	✓	- การตรวจสอบสภาพถังเก็บน้ำใต้ดินจะได้รับการตรวจสอบจากช่างประจำอาคารทุกวัน โดยการตรวจสอบดังกล่าวจะกระทำด้วยวิธีพินิจเป็นหลัก มิได้มีการควบคุมด้วยเอกสารแต่อย่างใด	-	-

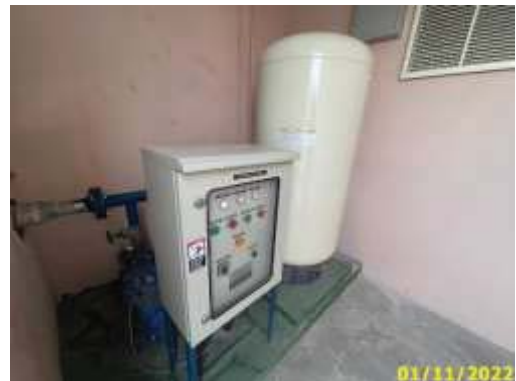
Booster pump

3.1 การใช้น้ำ (ต่อ)	- ต่อก่อรับน้ำประปาขนาดเส้นผ่านศูนย์กลาง 0.3 เมตร เพื่อ นำน้ำประปามาเก็บไว้ในถังเก็บน้ำใต้ดิน โดยให้น้ำไหลเข้าถังเก็บน้ำโดยแรงโน้มถ่วง จากนั้นจึงสูบน้ำขึ้นไปเก็บยังถังเก็บน้ำบนชั้นดาดฟ้าแล้วจ่ายไปยังส่วนต่างๆ ของอาคาร ไม่ดึงน้ำประปาจากท่อหลักโดยตรง	✓ - ปัจจุบันโครงการรับน้ำจากการประปานครหลวง สาขาทุ่งมหาเมฆเฉลี่ย 12-14 ลูกบาศก์เมตร/วัน โดยระบบการนำน้ำเข้าจะเป็นระบบปล่อยน้ำเข้ามาเองไม่มีการใช้เครื่องจักรในการสูบแต่อย่างใด ทั้งนี้ น้ำที่ถูกปล่อยจากท่อของการประปาจะนำมาเก็บในถังเก็บน้ำชั้นใต้ดินของโครงการ จำนวน 1 ถัง จากนั้นจะทำการสูบน้ำโดยใช้เครื่องสูบน้ำ ทำการสูบน้ำจากถังเก็บน้ำชั้นใต้ดินไปยังถังเก็บน้ำบนอาคารจำนวน 4 ถัง และจ่ายน้ำให้กับพื้นที่ใช้สอยส่วนต่างๆ ของอาคาร	-	ภาพที่ 2.2-5 การบริหารจัดการระบบน้ำใช้

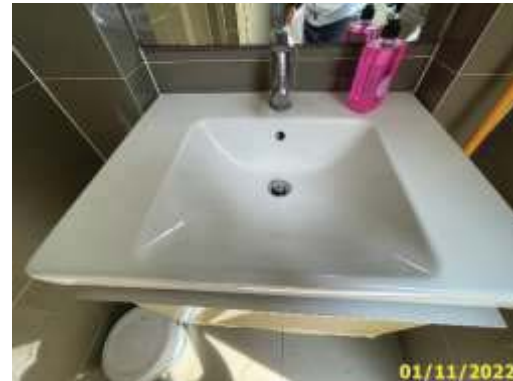
สุขภัณฑ์ประหยัดน้ำ

3.1 การใช้น้ำ (ต่อ)	- ในการออกแบบเลือกใช้สุขภัณฑ์ที่ประหยัดน้ำ หรืออุปกรณ์ที่มีประสิทธิภาพสูงทั้งก๊อกประหยัดน้ำ ชักโครกและหัวฉีดประหยัดน้ำ	✓	- สุขภัณฑ์ที่มีใช้ในพื้นที่ส่วนกลางโครงการมีการเลือกใช้สุขภัณฑ์ที่มีคุณสมบัติประหยัดน้ำเป็นหลัก	-	ภาพที่ 2.2-5 การ บริ หาร จัดการระบบน้ำ ใช้

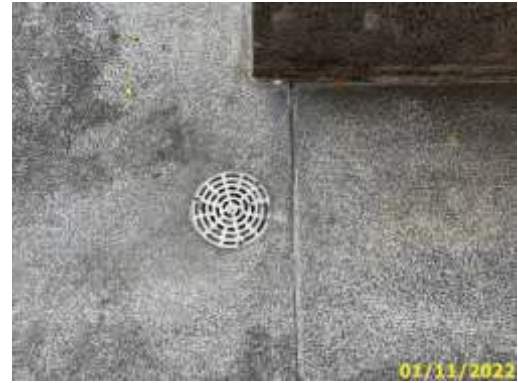
ตะแกรงครอบรูท่อระบายน้ำ

3.3 การระบายน้ำ	- จัดให้มีบ่อหน่วงน้ำขนาดรองรับได้ 80 ลูกบาศก์เมตร ซึ่ง เพียงพอต่อปริมาณน้ำหลากส่วนเกินที่ต้องเก็บไว้ในพื้นที่โครงการ	✓ - โครงการจัดให้มีบ่อหน่วงน้ำ จำนวน 1 บ่อ เพื่อหน่วงและระบายน้ำไม่ให้เกินกว่าอัตราก่อนการพัฒนา ทั้งนี้โครงการมีการบำรุงรักษาระบบระบายน้ำเป็นประจำ	-	ภาพที่ 2.2-6 การบริหารจัดการระบบระบายน้ำ

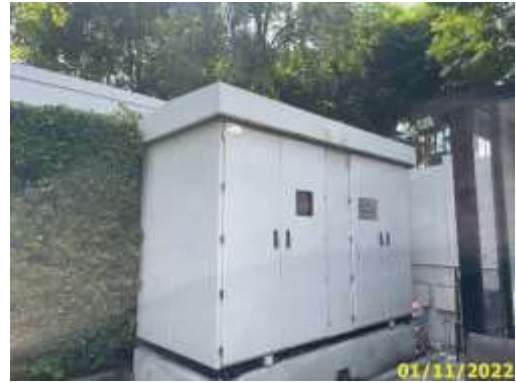
ตู้ควบคุมหม้อแปลงไฟ
