ผลการปฏิบัติตามมาตรการติดตาม
ตรวจสอบผลกระทบสิ่งแวดล้อม

ผลการดำเนินการตามมาตรการติดตามตรวจสอบผลกระทบสิ่งแวดล้อม

ตารางที่ 3.2-1 มาตรการติดตามตรวจสอบผลกระทบสิ่งแวดล้อม โครงการอาคารชุดโนเบิล รีโว่ สีส้ม คอนโดมิเนียม (ระยะดำเนินการ)

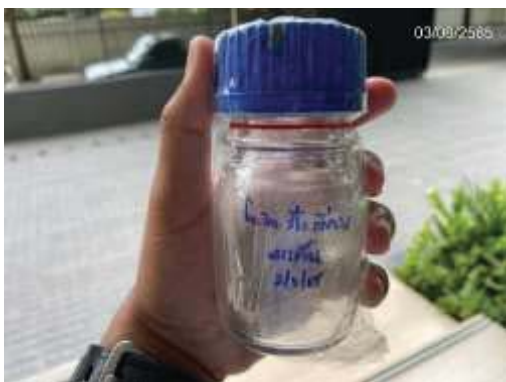
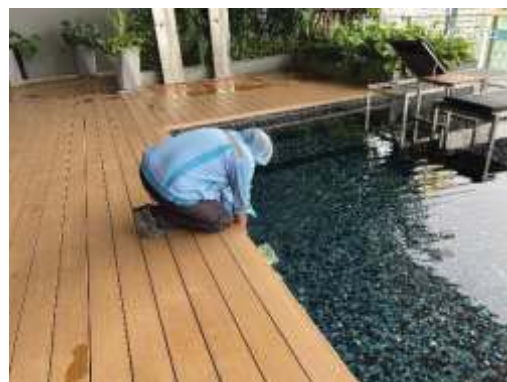
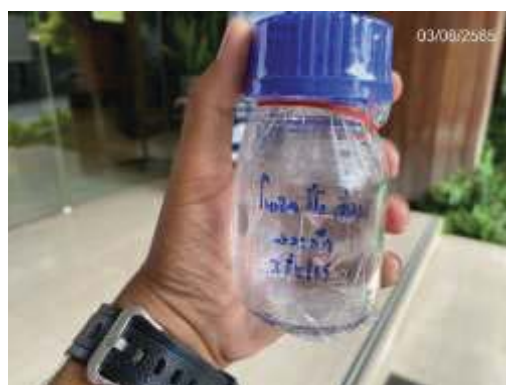
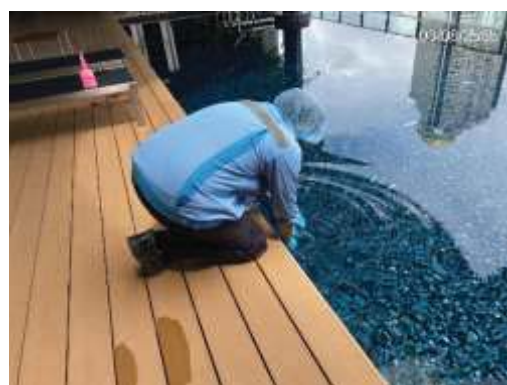
ภาพที่ 3.5.4-1 การเก็บตัวอย่างน้ำสระว่ายน้ำ

การเก็บตัวอย่างน้ำสระว่ายน้ำบริเวณส่วนต้น

การเก็บตัวอย่างน้ำสระว่ายน้ำบริเวณส่วนลึก

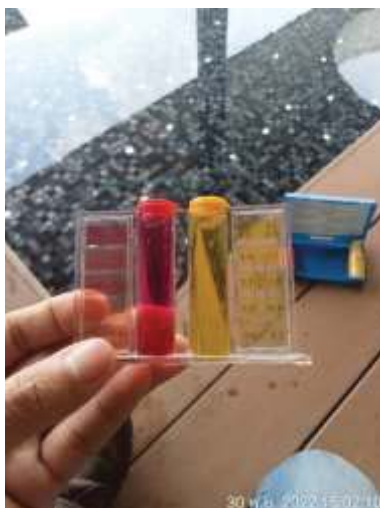
ตามมาตรการติดตามตรวจสอบผลกระทบสิ่งแวดล้อมโครงการ อาคารชุดโนเบิล รีโว่ สีส้ม คอนโดมิเนียม กำหนดให้โครงการต้องมีการเก็บตัวอย่าง และตรวจวิเคราะห์คุณภาพน้ำบริเวณสระว่ายน้ำของโครงการ ทางโครงการได้ดำเนินการตรวจวัดความเป็นกรด-ด่าง และคลอรีนอิสระ ความถี่สัปดาห์ละ 1 ครั้ง โดยโครงการมีการตรวจวิเคราะห์โดยใช้ pH Test Kit และ Chlorine Test Kit ผลการตรวจวัดแสดงดังภาคผนวก ง-2

ภาพที่ 3.5.4-2 การตรวจวัด pH และ Cl_2 สระว่ายน้ำ

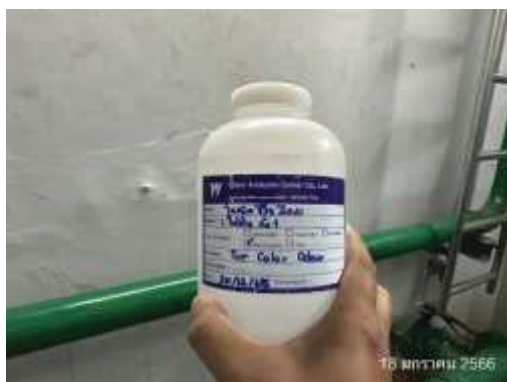
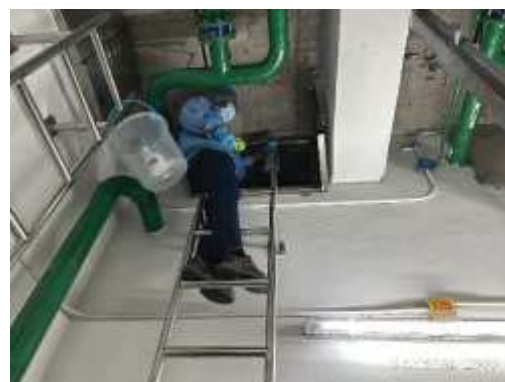
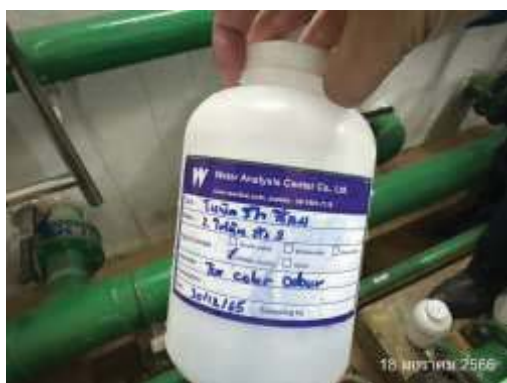
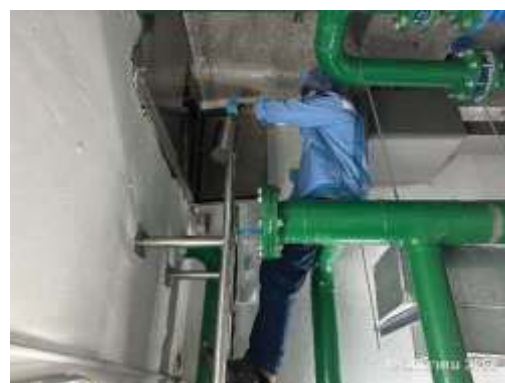
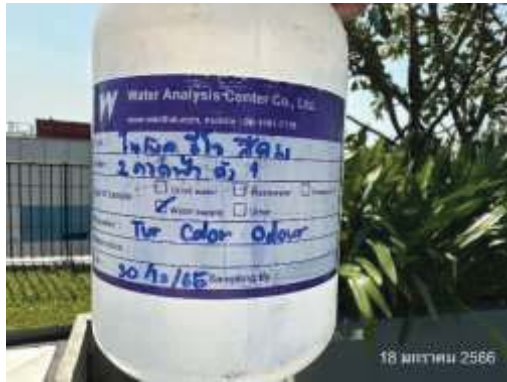
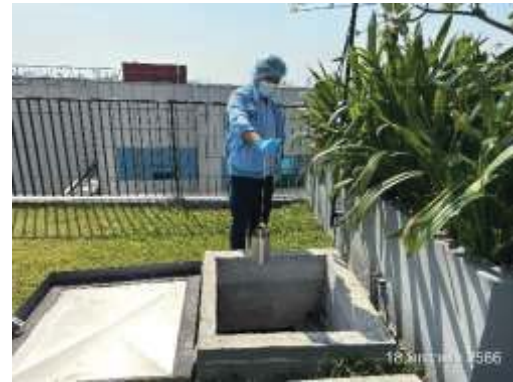
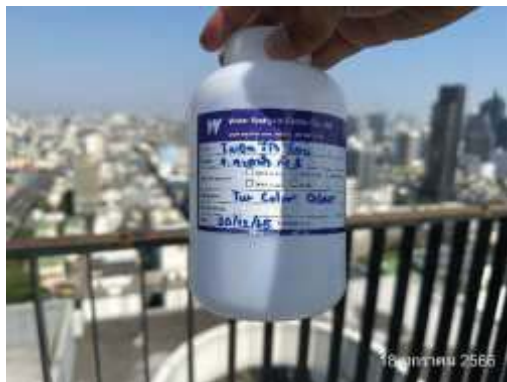
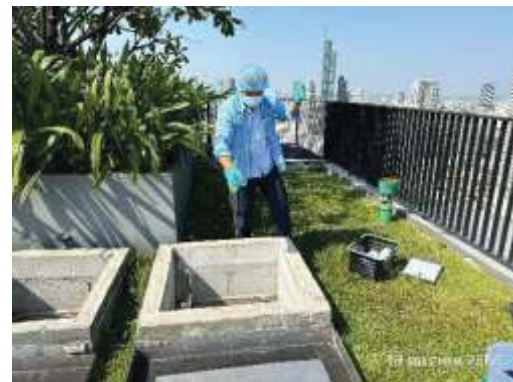
ภาพที่ 3.5.5-1 การเก็บตัวอย่างน้ำประปา

ถังเก็บน้ำใต้ดิน ถังที่ 1

ถังเก็บน้ำใต้ดิน ถังที่ 2

ถังเก็บน้ำาดฟ้า ถังที่ 1

ถังเก็บน้ำาดฟ้า ถังที่ 2
