ผลการปฏิบัติตาม
มาตรการป้องกัน
และแก้ไขผลกระทบ
สิ่งแวดล้อม

โครงการเหมืองแร่ปิซัม (จังหวัดสุราษฎร์ธานี) ประทานบัตรที่ 30302/16157 (คำขอประทานบัตรที่ 4/2555) หมายเลขหลักเขตเหมืองแร่ที่ 30302 (มีเนื้อที่ 38-2-48 ไร่) โครงการเหมืองแร่ปิซัม ได้รับอนุญาตประทานบัตร จำนวน 10 ปี ตั้งแต่วันที่ 7 เมษายน 2559 จนถึงวันที่ 6 เมษายน 2569 โดยโครงการตั้งอยู่บริเวณหมู่ที่ 1 ตำบลคลองปราบ อำเภอบ้านนาสาร จังหวัดสุราษฎร์ธานี มีเนื้อที่ 38 ไร่ 2 งาน 48 ตารางวาของบริษัทปูนซิเมนต์ไทย (ทุ่งสง) จำกัด

2.2 ภาพถ่ายผลการปฏิบัติตามมาตรการป้องกัน และแก้ไขผลกระทบสิ่งแวดล้อม

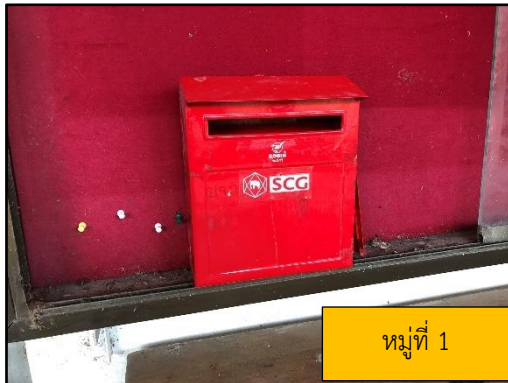
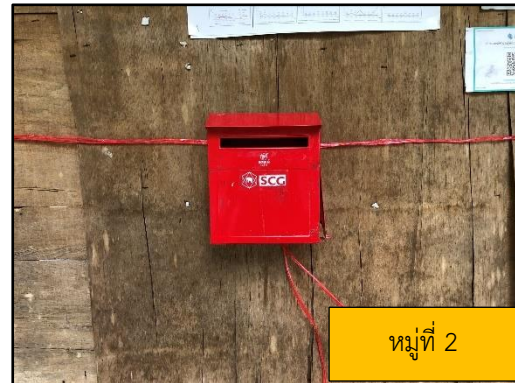
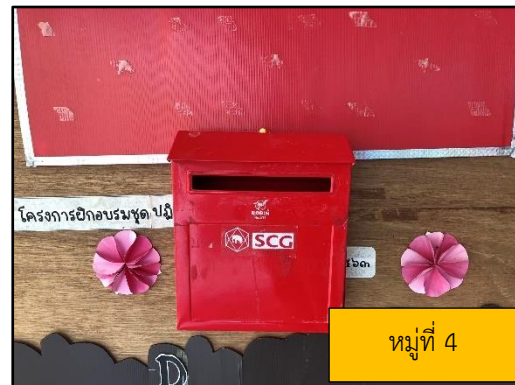
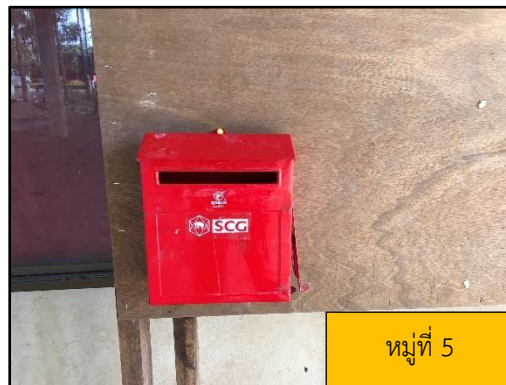
ภาพที่ 2.1 จุดรับเรื่องร้องเรียนบริเวณต่างๆในชุมชน

มาตรการป้องกันและแก้ไขผลกระทบสิ่งแวดล้อม	รายละเอียดการปฏิบัติตามมาตรการฯ	ปัญหา อุปสรรค ที่ไม่สามารถปฏิบัติตาม มาตรการ และแนวทางแก้ไข	ภาพถ่าย/เอกสารประกอบผล การปฏิบัติตามมาตรการฯ
สิ่งแวดล้อมทั่วไป 1. ให้มีจุดรับเรื่องราวร้องทุกข์ความเดือดร้อนของประชาชนที่เกิดจากกิจกรรมการทำเหมืองแร่ และกิจกรรมที่เกี่ยวข้อง ในกรณีที่มีผู้ร้องเรียน ผู้ถือประทานบัตรจะต้องดำเนินการแก้ไข และให้ความช่วยเหลือด้วยความเป็นธรรม	- โครงการได้ดำเนินการติดตั้งกล่องรับความคิดเห็น เพื่อรับเรื่องราวร้องทุกข์ความเดือดร้อนของประชาชนที่เกิดจากกิจกรรมการทำเหมืองแร่ และกิจกรรมที่เกี่ยวข้อง และเพื่อให้การดำเนินงานเป็นไปอย่างมีประสิทธิภาพ โครงการได้กำหนดขั้นตอนการตรวจสอบและแก้ไขปัญหาข้อร้องเรียน พร้อมทั้งให้มีการติดตามผลการแก้ไขปัญหาข้อร้องเรียนอย่างเร่งด่วน และเป็นไปอย่างยุติธรรมต่อทุกฝ่าย	-	- เอกสารแนบที่ 2.1 ขั้นตอนการตรวจสอบและแก้ไขปัญหาข้อร้องเรียน - ภาพที่ 2.1 จุดรับเรื่องราวร้องเรียนบริเวณต่างๆในชุมชน

<p>11. จัดทำกล่องรับเรื่องราวร้องเรียนภายในชุมชนบ้านหนองปลิง และชุมชนใกล้เคียงโครงการ โดยติดตั้งในบริเวณที่ประชาชนเข้าถึงได้ง่าย เช่น ที่ทำการผู้ใหญ่บ้าน หรือศาลาประชาคมหมู่บ้าน เป็นต้น</p>	<p>- โครงการได้ดำเนินการติดตั้งกล่องรับความคิดเห็น เพื่อรับเรื่องราวร้องทุกข์ความเดือดร้อนของประชาชนที่เกิดจากกิจกรรมการทำเหมืองแร่ และกิจกรรมที่เกี่ยวข้อง และเพื่อให้การดำเนินงานเป็นไปอย่างมีประสิทธิภาพ โครงการได้กำหนดขั้นตอนการตรวจสอบและแก้ไขปัญหาข้อร้องเรียน พร้อมทั้งให้มีการติดตามผลการแก้ไขปัญหาข้อร้องเรียนอย่างเร่งด่วน และเป็นไปอย่างยุติธรรมต่อทุกฝ่าย</p>	-	<p>- เอกสารแนบที่ 2.1 ขั้นตอนการตรวจสอบและแก้ไขปัญหาข้อร้องเรียน</p> <p>- ภาพที่ 2.1 จุดรับเรื่องร้องเรียนบริเวณต่างๆในชุมชน</p>

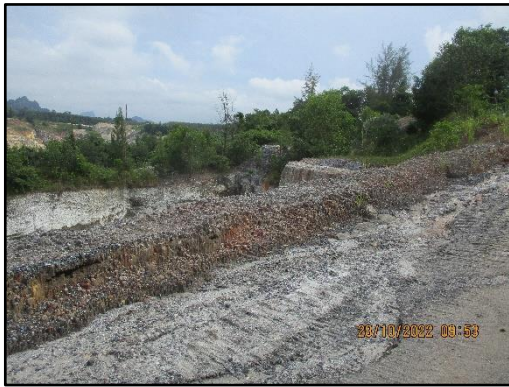
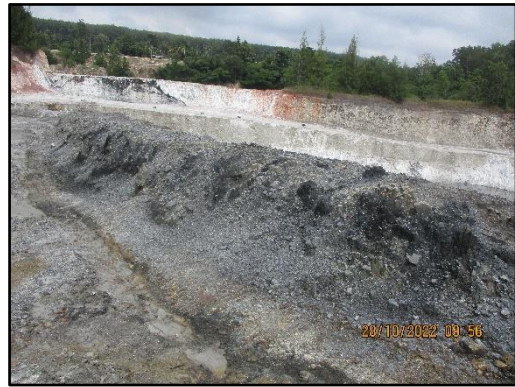
ภาพที่ 2.2 คั่นทำนบดินรอบพื้นที่โครงการ

2. จัดสร้างคันดิน มีลักษณะเป็นรูปสี่เหลี่ยมคางหมู มีความกว้างฐานคันดินประมาณ 3 เมตร สูงประมาณ 1.5 เมตร และยอดสันคันดินบนกว้าง 1 เมตร โดยรอบพื้นที่บ่อเหมือง และพื้นที่เก็บกองเปลือกดินลำขุนชั้นออกสู่ภายนอก	- โครงการได้จัดสร้างคันดิน มีลักษณะเป็นรูปสี่เหลี่ยมคางหมู มีความกว้างฐานคันดินประมาณ 3 เมตร สูงประมาณ 1.5 เมตร และยอดสันคันดินบนกว้าง 1 เมตร โดยรอบพื้นที่บ่อเหมือง และพื้นที่เก็บกองเปลือกดินลำขุนชั้นออกสู่ภายนอก ตามแผนผังการทำเหมืองของโครงการ	-	- เอกสารแนบที่ 2.5 แผนผังการทำเหมือง - ภาพที่ 2.2 คันดินบนดินรอบพื้นที่โครงการ

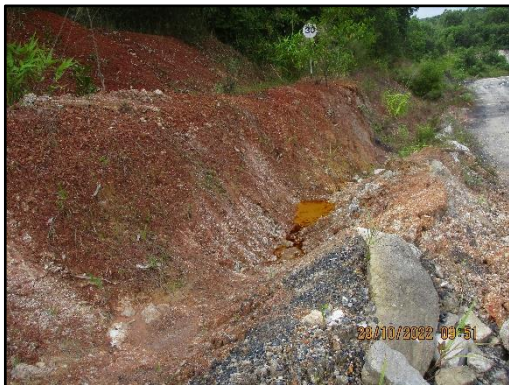
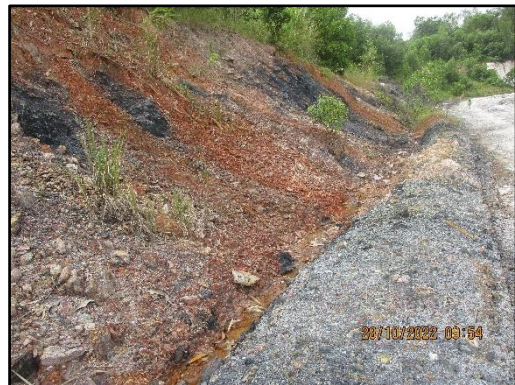
ภาพที่ 2.3 คูระบายน้ำรอบพื้นที่โครงการ

3. จัดสร้างคูระบายน้ำเป็นรูปสี่เหลี่ยมคางหมู มีขนาดความกว้างท้องร่องด้านล่าง 1 เมตร ลึก 1 เมตร และด้านบนกว้าง 2 เมตร โดยจะสร้างด้านในแนวคันบนบริเวณโดยรอบพื้นที่เหมือง และพื้นที่เก็บกองเปลือกแร่	- โครงการได้จัดสร้างคูระบายน้ำเป็นรูปสี่เหลี่ยมคางหมู มีขนาดความกว้างท้องร่องด้านล่าง 1 เมตร ลึก 1 เมตร และด้านบนกว้าง 2 เมตร โดยจะสร้างด้านในแนวคันบนบริเวณโดยรอบพื้นที่เหมือง และพื้นที่เก็บกองเปลือกแร่ ตามแผนผังการทำเหมืองของโครงการ	-	- เอกสารแนบที่ 2.5 แผนผังการทำเหมือง - ภาพที่ 2.3 คูระบายน้ำรอบพื้นที่โครงการ

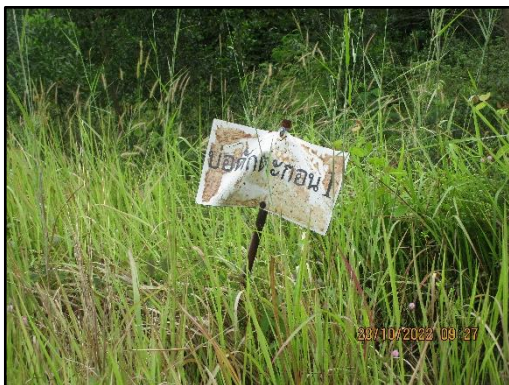
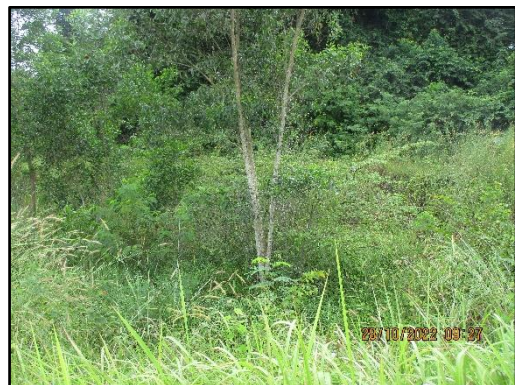
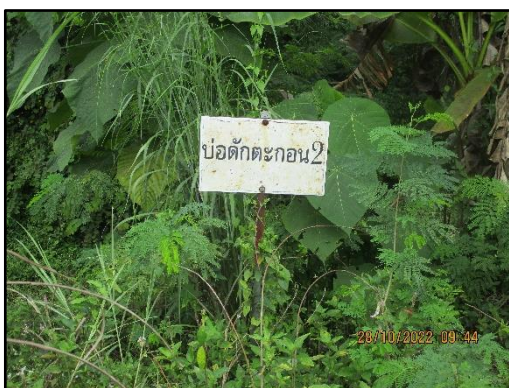
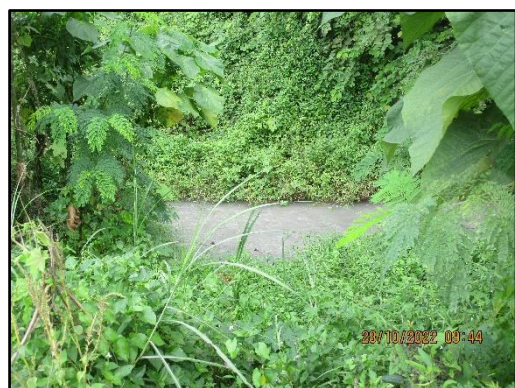
ภาพที่ 2.4 บ่อดักตะกอนในพื้นที่โครงการ

มาตรการป้องกันและแก้ไขผลกระทบสิ่งแวดล้อม	รายละเอียดการปฏิบัติจริงตามมาตรการฯ	ปัญหา อุปสรรค ที่ไม่สามารถปฏิบัติตาม มาตรการ และแนวทางแก้ไข	ภาพถ่าย/เอกสารประกอบผล การปฏิบัติตามมาตรการฯ
ระยะเตรียมการ 1. ขุดบ่อดักตะกอน จำนวน 2 บ่อ คือ ขนาด 20x15x5 เมตร (กxยxล) และ บ2 มีลักษณะเป็นรูปสามเหลี่ยม มีความลึกประมาณ 4 เมตร เพื่อรองรับน้ำไหลบ่าจากพื้นที่เก็บกองเปลือกดิน รวมถึงป้องกันการแพร่กระจายของตะกอนดินและน้ำขุ่นออกสู่พื้นที่ภายนอก	- โครงการได้ขุดบ่อดักตะกอน จำนวน 2 บ่อ คือ ขนาด 20x15x5 เมตร (กxยxล) และ บ2 มีลักษณะเป็นรูปสามเหลี่ยม มีความลึกประมาณ 4 เมตร เพื่อรองรับน้ำไหลบ่าจากพื้นที่เก็บกองเปลือกดิน รวมถึงป้องกันการแพร่กระจายของตะกอนดินและน้ำขุ่นออกสู่พื้นที่ภายนอก ตามแผนผังการทำเหมืองของโครงการ	-	- เอกสารแนบที่ 2.5 แผนผังการทำเหมือง - ภาพที่ 2.4 บ่อดักตะกอนในพื้นที่โครงการ

1.5 อุทกวิทยาและคุณภาพน้ำ 1. หากพบว่ามียะกอนในบ่อดักตะกอนมากกว่า 50 เปอร์เซ็นต์ ของ ปริมาตรบ่อ ต้องรีบทำการขุดลอกตะกอนดินขึ้นมาเก็บกองไว้บนคัน ทำนบก้นหรือนำไปใช้ประโยชน์	- โครงการได้ทำการขุดบ่อดักตะกอน ทำให้ยังไม่มีตะกอนเกิดขึ้นใน บ่อดักตะกอน ทั้งนี้ หากพบว่ามียะกอนในบ่อดักตะกอนมากกว่า 50 เปอร์เซ็นต์ของปริมาตรบ่อ จะทำการขุดลอกตะกอนดินขึ้นมาเก็บ กองไว้บนคันทำนบก้นหรือนำไปใช้ประโยชน์	-	- เอกสารแนบที่ 2.18 การขุด ลอก ตะ กอน ดิน ใน บ่ อ ดัก ตะ กอน - ภาพที่ 2.2 คันทำนบก้นรอบ พื้นที่โครงการ - ภาพที่ 2.4 บ่อดักตะกอนใน พื้นที่โครงการ

4. หากต้องการระบายน้ำฝนไหลบ่าออกนอกพื้นที่โครงการ ให้ทำการ ตรวจวัดค่า pH ก่อนการระบายออกทุกครั้ง หากค่า pH ไม่อยู่ในเกณฑ์ มาตรฐาน (ค่ามาตรฐานอยู่ในช่วง pH 5-9) ให้ทำการโรยปูนขาวลงในน้ำ เพื่อลดความเป็นกรดของน้ำ จนกระทั่งค่า pH อยู่ในเกณฑ์มาตรฐานจึง สามารถปล่อยออกนอกพื้นที่โครงการ	- ทางโครงการได้ออกแบบหน้าเหมืองให้น้ำฝนไหลลงบ่อดักตะกอน ทั้งนี้ จะไม่มีการระบายออกนอกโครงการ หากโครงการระบายน้ำฝน ไหลบ่าออกนอกพื้นที่โครงการ จะทำการตรวจวัดค่า pH ก่อนการ ระบายออกทุกครั้ง หากค่า pH ไม่อยู่ในเกณฑ์มาตรฐาน (ค่า มาตรฐานอยู่ในช่วง pH 5-9) จะทำการโรยปูนขาวลงในน้ำเพื่อลด ความเป็นกรดของน้ำ จนกระทั่งค่า pH อยู่ในเกณฑ์มาตรฐานจึงจะ ปล่อยออกนอกพื้นที่โครงการ	-	- ภาพที่ 2.4 บ่อดักตะกอนใน พื้นที่โครงการ

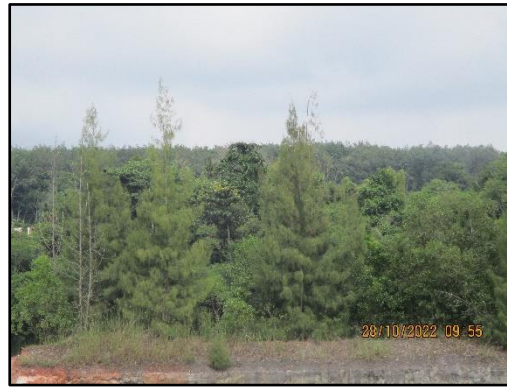
ภาพที่ 2.5 การปลูกไม้ยืนต้นบริเวณแนวคันนบดิน

<p>6. ปลุกไม้ยืนต้นโตเร็ว หรือไม้ยืนต้นโตเร็วประจำถิ่น หรือไม้ชนิดอื่นตามความเหมาะสม ในบริเวณที่เอื้ออำนวยต่อการปลูก ได้แก่ บริเวณโดยรอบพื้นที่โครงการ บริเวณแนวคันนบดิน บริเวณพื้นที่ว่างที่ไม่มีการใช้ประโยชน์ และปลูกพืชคลุมดิน เช่น หญ้าแฝก พืชตระกูลถั่วไว้บนคันนบดินเพื่อช่วยยึดหน้าดิน และลดการชะล้างพังทลายของคันนบ</p>	<p>- โครงการได้ปลูกไม้ยืนต้นโตเร็ว หรือไม้ยืนต้นโตเร็วประจำถิ่น หรือไม้ชนิดอื่นตามความเหมาะสม ในบริเวณที่เอื้ออำนวยต่อการปลูก ได้แก่ บริเวณโดยรอบพื้นที่โครงการ บริเวณแนวคันนบดิน บริเวณพื้นที่ว่างที่ไม่มีการใช้ประโยชน์ และปลูกพืชคลุมดิน เพื่อลดการชะล้างพังทลายของคันนบ</p>	-	- ภาพที่ 2.5 การปลูกไม้ยืนต้นบริเวณแนวคันนบดิน

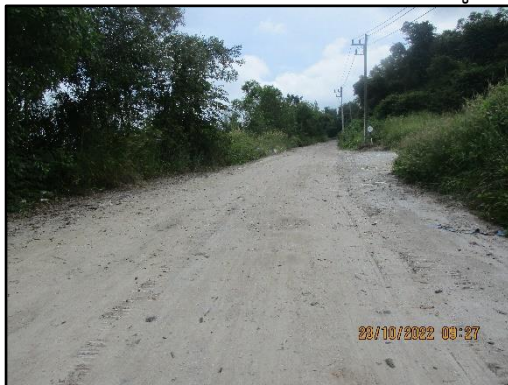
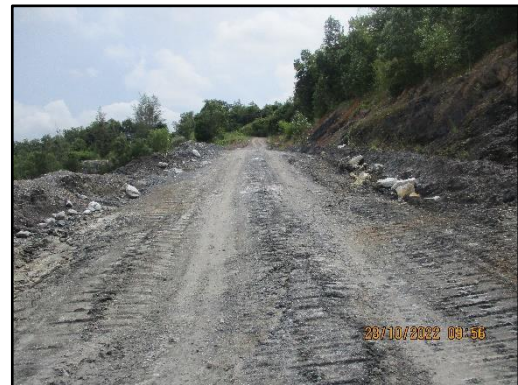
ภาพที่ 2.6 สภาพเส้นทางลำเลียงแร่ที่ปรับแต่งผิวถนนและบดอัดแน่น

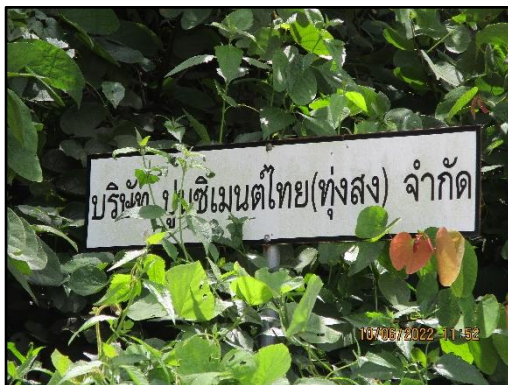
ภาพที่ 2.7 ป้ายแสดงขอบเขตการทำเหมือง

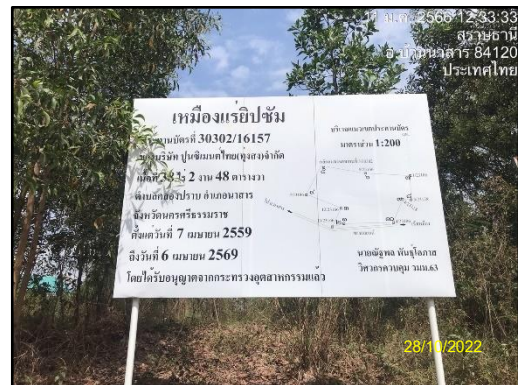
ภาพที่ 2.8 ป้ายประทานบัตรบริเวณด้านหน้าของพื้นที่โครงการ

มาตรการป้องกันและแก้ไขผลกระทบสิ่งแวดล้อม	รายละเอียดการปฏิบัติจริงตามมาตรการฯ	ปัญหา อุปสรรค ที่ไม่สามารถปฏิบัติตาม มาตรการ และแนวทางแก้ไข	ภาพถ่าย/เอกสารประกอบผล การปฏิบัติตามมาตรการฯ
<p>ระยะเตรียมการ (ต่อ)</p> <p>7. ปรับปรุงเส้นทางลำเลียงแร่ และเส้นทางเข้าสู่พื้นที่โครงการโดยการ บดอัดให้แน่นและปรับแต่งผิวถนนให้สามารถใช้ได้ทุกฤดู เพื่อใช้ในการ ลำเลียงเครื่องจักรอุปกรณ์สำหรับเปิดทำเหมืองและลำเลียงขนส่งแร่</p>	<p>- โครงการได้ทำการปรับปรุงเส้นทางลำเลียงแร่ และเส้นทางเข้าสู่ พื้นที่โครงการ โดยการบดอัดให้แน่นและปรับแต่งผิวถนนให้ สามารถใช้ได้ทุกฤดู เพื่อใช้ในการลำเลียงเครื่องจักรอุปกรณ์สำหรับ เปิดทำเหมืองและลำเลียงขนส่งแร่</p>	-	- ภาพที่ 2.6 สภาพเส้นทาง ลำเลียงแร่ที่ปรับแต่งผิวถนน และบดอัดแน่น
<p>8. จัดทำป้ายแสดงขอบเขตพื้นที่โครงการและขอบเขตการทำเหมือง บริเวณโครงการเพื่อให้ง่ายต่อการตรวจสอบพื้นที่และปฏิบัติงานบริเวณ โครงการ พร้อมจัดทำป้ายแสดงข้อมูลเกี่ยวกับโครงการ ได้แก่ หมายเลข ประทานบัตร เนื้อที่ ระยะเวลาทำเหมือง และผู้รับผิดชอบไว้บริเวณ ด้านหน้าของพื้นที่โครงการ หรือบริเวณที่สามารถพบเห็นได้ทั่วไปแล้ว เสร็จก่อนเปิดทำเหมือง</p>	<p>- โครงการได้ทำป้ายแสดงขอบเขตพื้นที่โครงการ เพื่อให้ง่ายต่อการ ตรวจสอบพื้นที่และปฏิบัติงานบริเวณโครงการแล้ว ทั้งนี้โครงการ ได้จัดทำป้ายแปลงประทานบัตร แสดงข้อมูลเกี่ยวกับโครงการ ได้แก่ หมายเลขประทานบัตร เนื้อที่ ระยะเวลาทำเหมือง และ ผู้รับผิดชอบไว้บริเวณด้านหน้าของพื้นที่โครงการ</p>	-	<p>- เอกสารแนบที่ 2.9 แบบ แปลนป้ายแปลงประทานบัตร</p> <p>- ภาพที่ 2.7 ป้ายแสดง ขอบเขตการทำเหมือง</p> <p>- ภาพที่ 2.8 ป้ายประทาน บัตรบริเวณด้านหน้าของพื้นที่ โครงการ</p>

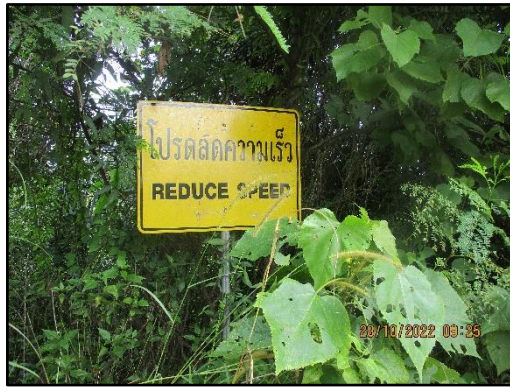
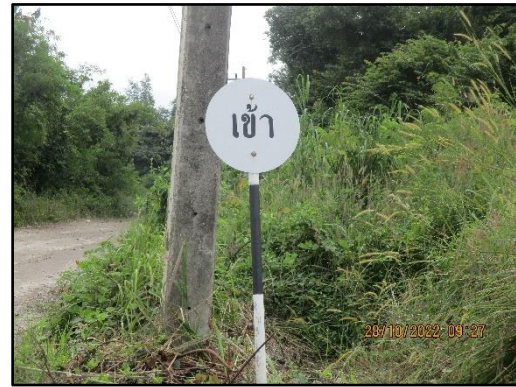
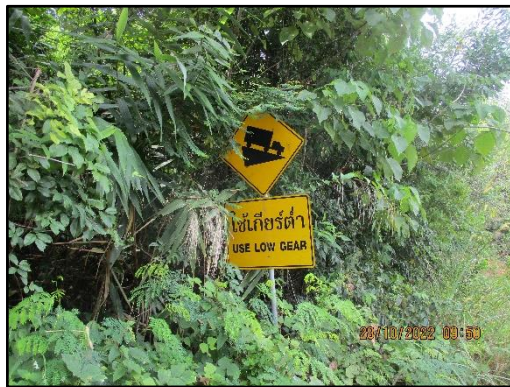
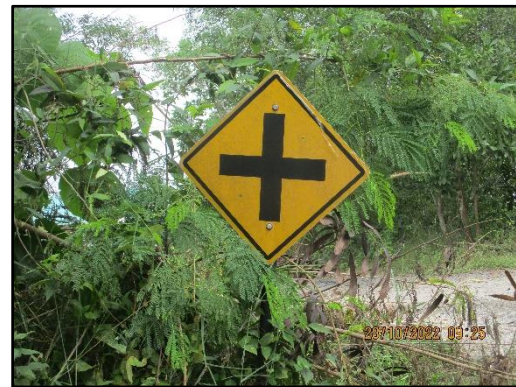
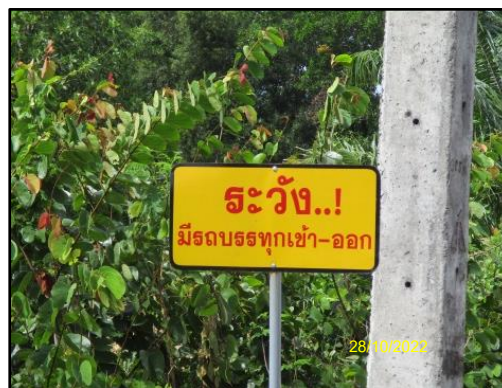
ภาพที่ 2.9 ป้ายสัญญาณจราจร บริเวณช่วงเลี้ยวก่อนเข้า-ออกจากพื้นที่โครงการ

<p>9. จัดทำป้ายสัญญาณจราจร เช่น ป้ายจำกัดความเร็ว ป้ายเตือนระวัง รถบรรทุก ป้ายชะลอความเร็ว และสัญญาณไฟกระพริบ เป็นต้น บริเวณ ช่วงเลี้ยวเข้า-ออกจากพื้นที่โครงการ ก่อนออกสู่ถนนทางหลวงแผ่นดิน 4009 หรือบริเวณอื่นๆ ที่เห็นว่ามีโอกาสเกิดอุบัติเหตุได้ง่าย</p>	<p>- โครงการได้จัดทำป้ายสัญญาณจราจร เช่น ป้ายจำกัดความเร็ว ป้ายเตือนระวังรถบรรทุก ป้ายชะลอความเร็ว เป็นต้น บริเวณช่วง เลี้ยวเข้า-ออกจากพื้นที่โครงการ ก่อนออกสู่ถนนทางหลวงแผ่นดิน 4009 หรือบริเวณอื่นๆ ที่เห็นว่ามีโอกาสเกิดอุบัติเหตุได้ง่าย</p>	-	- ภาพที่ 2.9 ป้ายสัญญาณ จราจร บริเวณช่วงเลี้ยวก่อน เข้า-ออกจากพื้นที่โครงการ

1.2.1 บริเวณพื้นที่โครงการ 4. กำชับพนักงานขับรถบรรทุกแร่ภายในพื้นที่ช่วงที่ผ่านชุมชน ให้ใช้ความเร็วรถในอัตราไม่เกิน 30 กิโลเมตร/ชั่วโมง	- โครงการได้ขนส่งแร่ออกนอกโครงการจะกำชับพนักงานขับรถบรรทุกแร่ภายในพื้นที่ช่วงที่ผ่านชุมชน ให้ใช้ความเร็วรถในอัตราไม่เกิน 30 กิโลเมตร/ชั่วโมง และมีป้ายจำกัดความเร็วไม่เกิน 30 กิโลเมตร/ชั่วโมง	-	- ภาพที่ 2.9 ป้ายสัญญาณจราจร บริเวณช่วงเลี้ยวก่อนเข้า-ออกจากพื้นที่โครงการ

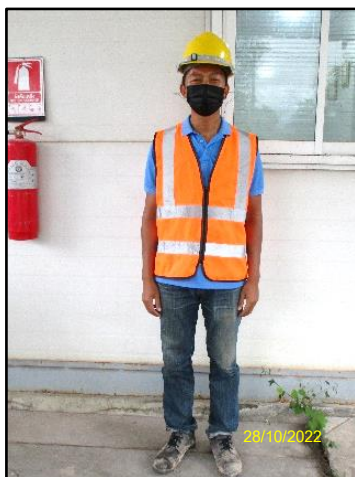
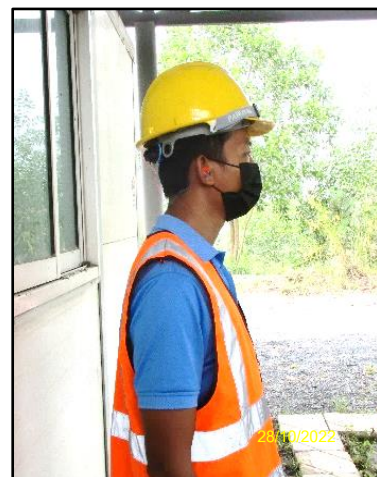
ภาพที่ 2.12 พนักงานสวมใส่อุปกรณ์ป้องกันอันตรายส่วนบุคคล

19. ให้จัดเตรียมอุปกรณ์ป้องกันอันตรายส่วนบุคคลให้แก่พนักงาน เช่น เครื่องกรองฝุ่น ผ้าปิดจมูก เครื่องป้องกันหู ที่ปิดหู หมวกนิรภัย รองเท้า นิรภัย เครื่องป้องกันตา เป็นต้น และออกกฎระเบียบให้สวมใส่อุปกรณ์ ป้องกันภัยส่วนบุคคลทุกครั้งในขณะทำงานในพื้นที่ที่อาจได้รับอันตราย จากการปฏิบัติงาน	- โครงการจัดอุปกรณ์ป้องกันอันตรายส่วนบุคคลให้แก่พนักงาน และ ออกกฎระเบียบให้สวมใส่อุปกรณ์ป้องกันภัยส่วนบุคคลทุกครั้งใน ขณะทำงานในพื้นที่ที่อาจได้รับอันตรายจากการปฏิบัติงาน	-	- ภาพที่ 2.11 ตัวอย่าง อุปกรณ์ป้องกันอันตรายส่วน บุคคล - ภาพที่ 2.12 พนักงานสวม ใส่อุปกรณ์ป้องกันอันตราย ส่วนบุคคล

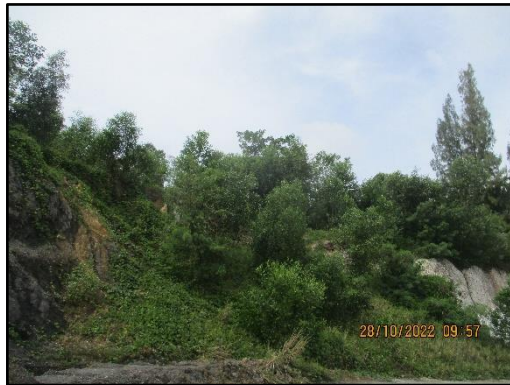
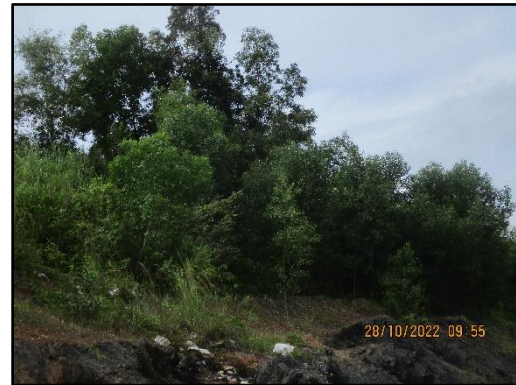
ภาพที่ 2.14 สภาพป่าที่เว้นจากการทำเหมือง

1. ทรัพยากรสิ่งแวดล้อม ทางกายภาพ 1.1 สภาพภูมิประเทศ 1. บริเวณที่ไม่เกี่ยวข้องกับการทำเหมืองหรือกิจกรรมต่างๆ ของโครงการต้องรักษาให้คงสภาพเดิมให้มากที่สุด ทั้งนี้ เพื่อช่วยเป็นแนวป้องกันผลกระทบ (Buffer Zone) อีกทางหนึ่ง	- โครงการได้กำหนดให้พื้นที่ที่ไม่เกี่ยวข้องกับการทำเหมืองหรือกิจกรรมต่างๆ ของโครงการ ต้องรักษาให้คงสภาพเดิมให้มากที่สุด ทั้งนี้ เพื่อช่วยเป็นแนวป้องกันผลกระทบ (Buffer Zone) อีกทางหนึ่งตามแผนผังการทำเหมือง	-	- เอกสารแนบที่ 2.5 แผนผังการทำเหมือง - ภาพที่ 2.14 สภาพป่าที่เว้นจากการทำเหมือง

4. ให้ตรวจสอบและดูแลสภาพโดยรอบพื้นที่โครงการให้มีสภาพมั่นคงแข็งแรง และหากพบว่าบริเวณใดมีปัญหาต้องดำเนินการซ่อมแซมทันที พร้อมทั้งบำรุงรักษาพืชคลุมดิน และพันธุ์ไม้ยืนต้นที่ปลูกไว้ให้เจริญเติบโตอยู่เสมอ	- โครงการได้ตรวจสอบและดูแลสภาพโดยรอบพื้นที่โครงการให้มีสภาพมั่นคงแข็งแรง และหากพบว่าบริเวณใดมีปัญหาจะดำเนินการซ่อมแซมทันที เมื่อเริ่มดำเนินการทำเหมือง	-	- ภาพที่ 2.14 สภาพป่าที่เว้นจากการทำเหมือง

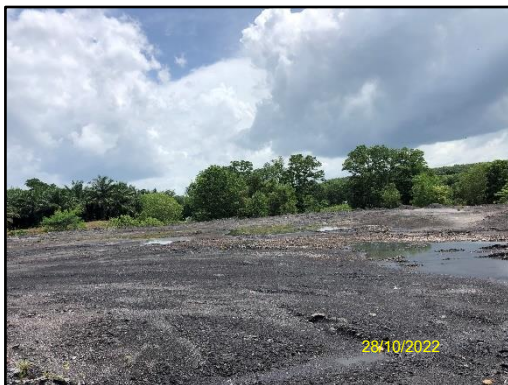
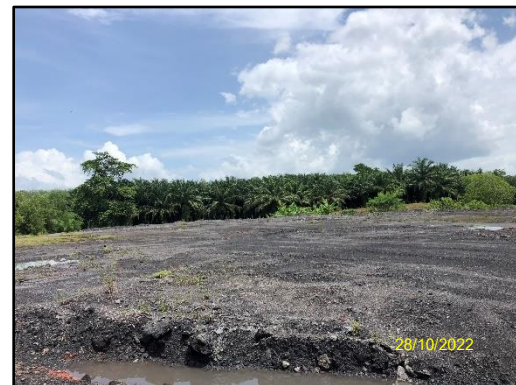
ภาพที่ 2.15 พื้นที่เก็บกองเปลือกดิน

2. ให้นำเปลือกดินที่เกิดขึ้นไปใช้ในการปรับสภาพพื้นที่บริเวณต่างๆ ในเขตพื้นที่โครงการ เช่น ปรับพื้นที่เส้นทางขนส่ง และคันดินรอบพื้นที่โครงการ ส่วนที่เหลือจะนำมาเก็บกองไว้บริเวณพื้นที่เก็บกองที่เตรียมไว้โดยไม่ปล่อยให้กองกระจายอยู่บริเวณหน้าเหมือง	- โครงการจะกำหนดให้นำเปลือกดินไปใช้ในการปรับสภาพพื้นที่บริเวณต่างๆ ในเขตพื้นที่โครงการ เช่น ปรับพื้นที่เส้นทางขนส่ง และคันดินรอบพื้นที่โครงการ ส่วนที่เหลือจะนำมาเก็บกองไว้บริเวณพื้นที่เก็บกองที่เตรียมไว้โดยไม่ปล่อยให้กองกระจายอยู่บริเวณหน้าเหมือง เมื่อเริ่มดำเนินการทำเหมือง	-	- ภาพที่ 2.2 คันทำนบดินรอบพื้นที่โครงการ - ภาพที่ 2.6 สภาพเส้นทางลำเลียงแร่ที่ปรับแต่งผิวถนนและบดอัดแน่น - ภาพที่ 2.15 พื้นที่เก็บกองเปลือกดิน

3. การเก็บกองเปลือกดิน กำหนดให้ทำการเก็บกองเปลือกดินเป็นชั้น 2 ชั้น สูงชั้นละประมาณ 6.5 เมตร ความลาดชันของกองเปลือกดินไม่เกิน 35 องศา ส่วนคันดินจะมีลักษณะเป็นรูปสี่เหลี่ยมคางหมู ฐานกว้างประมาณ 3 เมตร สูงประมาณ 1.5 เมตร และยอดคันกว้างประมาณ 1 เมตร รอบพื้นที่ทำเหมือง	- โครงการจะกำหนดให้กองเปลือกดินเป็นชั้น 2 ชั้น สูงชั้นละประมาณ 6.5 เมตร ความลาดชันของกองเปลือกดินไม่เกิน 35 องศา ส่วนคันดินจะมีลักษณะเป็นรูปสี่เหลี่ยมคางหมู ฐานกว้างประมาณ 3 เมตร สูงประมาณ 1.5 เมตร และยอดคันกว้างประมาณ 1 เมตร รอบพื้นที่ทำเหมือง เมื่อเริ่มดำเนินการทำเหมือง	-	- ภาพที่ 2.2 คันทำนบดินรอบพื้นที่โครงการ - ภาพที่ 2.15 พื้นที่เก็บกองเปลือกดิน

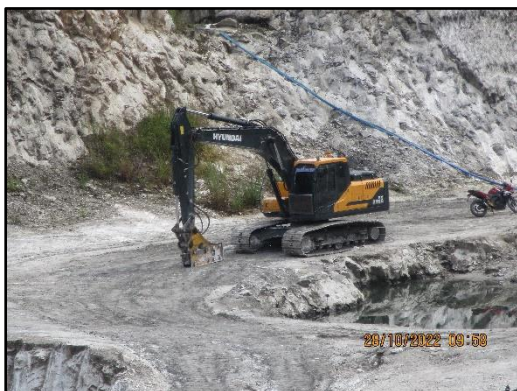
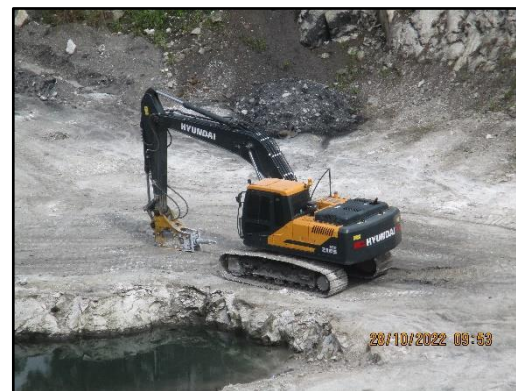
ภาพที่ 2.16 การใช้เครื่องจักร Surface Miner มาใช้ในการทำเหมือง

2. ให้ใช้เครื่องมือในการเจาะระเบิดและย่อยหินชนิดที่มีอุปกรณ์ควบคุมฝุ่น และกำหนดให้ระเบิดหน้าเหมืองไม่เกินวันละ 1 ครั้ง ในช่วงเวลา 15.30-16.30 น.	- โครงการมีการทำเหมืองโดยใช้วิธีการทุบด้วย Hydraulic Breaker เพื่อลดการฟุ้งกระจายของฝุ่น	-	- ภาพที่ 2.16 การใช้เครื่องจักร Surface Miner มาใช้ในการทำเหมือง

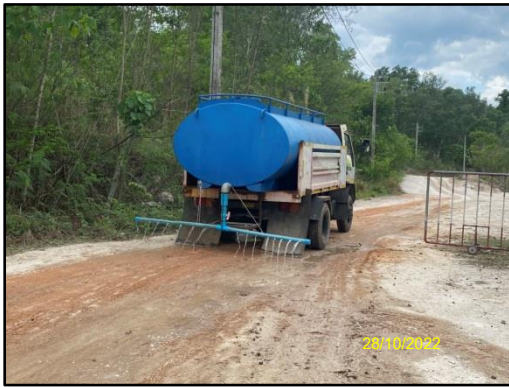
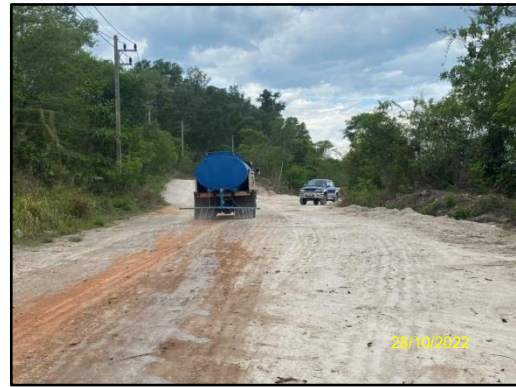
ภาพที่ 2.17 รถฉีดพรมน้ำบริเวณหน้าเหมืองและบริเวณเส้นทางขนแร่

3. ฉีดพรมน้ำวันละไม่น้อยกว่า 3 ครั้ง บริเวณหน้าเหมืองและบริเวณถนนที่เป็นลูกรัง ภายในพื้นที่โครงการให้ชุ่มชื้นอยู่เสมอ	- โครงการได้ทำการฉีดพรมน้ำวันละไม่น้อยกว่า 3 ครั้ง บริเวณหน้าเหมืองและบริเวณถนนที่เป็นลูกรัง ภายในพื้นที่โครงการให้ชุ่มชื้นอยู่เสมอ	-	- ภาพที่ 2.17 รถฉีดพรมน้ำบริเวณหน้าเหมืองและบริเวณเส้นทางขนแร่

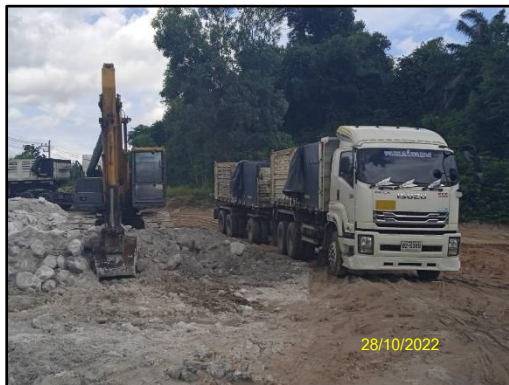
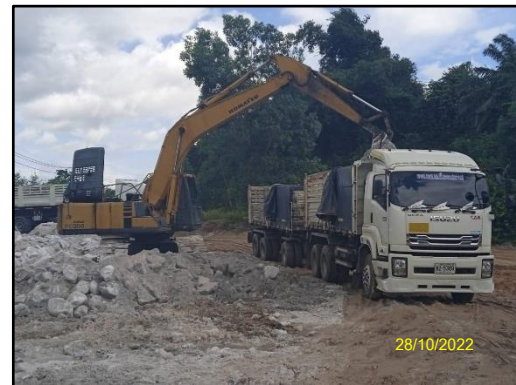
ภาพที่ 2.18 การตักแร่ใส่รถบรรทุก

<p>3. ตรวจสอบปริมาณแร่ที่ใส่ในรถบรรทุก ให้น้ำหนักไม่เกินพิกัดน้ำหนักที่กฎหมายกำหนด เพื่อป้องกันเส้นทางถนนชำรุด และป้องกันการเกิดอุบัติเหตุจากการบรรทุกเกินพิกัด และควบคุมความเร็วของรถ</p> <p>4. ดูแลเส้นทางขนส่งแร่ ให้อยู่ในสภาพพร้อมใช้งานได้ดีอยู่เสมอ หากเกิดการชำรุดเสียหายทางโครงการต้องรีบปรับปรุงซ่อมแซมเส้นทางดังกล่าวโดยเร่งด่วน</p>	<p>- โครงการควบคุมน้ำหนักให้เป็นไปตามราชการกำหนด และจำกัดความเร็วของรถบรรทุกแร่ให้วิ่งไม่เกิน 30 กิโลเมตร/ชั่วโมง หากเส้นทางขนส่งแร่เกิดการชำรุดเสียหาย โครงการจะปรับปรุงซ่อมแซมเส้นทางดังกล่าวโดยเร่งด่วน</p>	-	<p>- เอกสารแนบที่ 2.22 บันทึกการชั่งน้ำหนักของรถบรรทุกแร่</p> <p>- ภาพที่ 2.5 สภาพเส้นทางลำเลียงแร่ที่ปรับแต่งผิวถนนและบดอัดแน่น</p> <p>- ภาพที่ 2.18 การตักแร่ใส่รถบรรทุก</p>

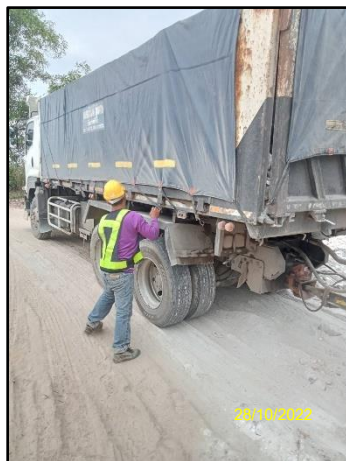
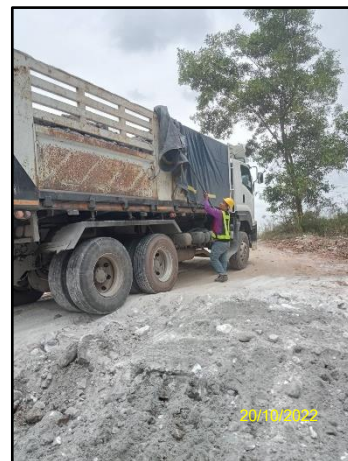
ภาพที่ 2.19 การใช้ผ้าใบปิดคลุมกระบะท้ายรถบรรทุกให้มิดชิด

1.2.2 บริเวณเส้นทางขนส่งแร่ 1. กำหนดให้ในการขนส่งแร่ออกนอกพื้นที่โครงการทุกครั้ง จะต้องใช้ผ้าใบปิดคลุมรถบรรทุกเพื่อป้องกันการตกหล่นของแร่และการฟุ้งกระจายของฝุ่นแร่	- โครงการกำหนดให้ในการขนส่งแร่ออกนอกพื้นที่โครงการทุกครั้ง จะต้องใช้ผ้าใบปิดคลุมรถบรรทุกเพื่อป้องกันการตกหล่นของแร่และการฟุ้งกระจายของฝุ่นแร่	-	- ภาพที่ 2.18 การดักแร่ใส่รถบรรทุก - ภาพที่ 2.19 การใช้ผ้าใบปิดคลุมกระบะท้ายรถบรรทุกให้มิดชิด

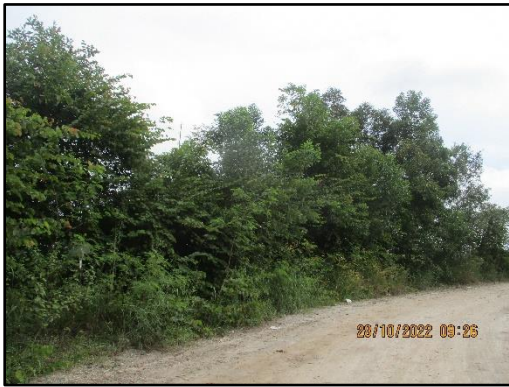
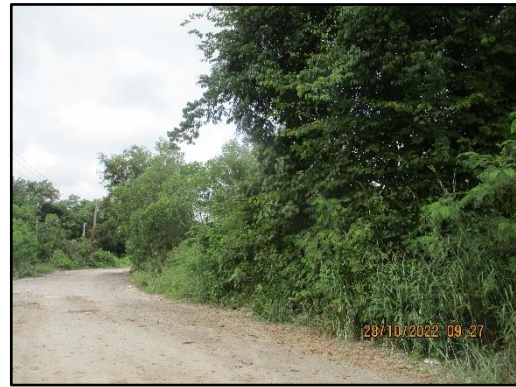
ภาพที่ 2.20 สภาพต้นไม้บริเวณริมเส้นทางขนส่งแร่

2. สนับสนุนหน่วยงานที่เกี่ยวข้อง ปลูกต้นไม้บริเวณริมเส้นทางขนส่งบริเวณถนนลูกรังก่อนขึ้นทางหลวงหมายเลข 4009 เพิ่มเติม ในส่วนที่สามารถดำเนินการได้ รวมทั้งดูแลรักษาต้นไม้เดิมที่อยู่ให้เจริญงอกงาม ถ้ามีต้นไม้ตายให้ทำการปลูกซ่อมแซมทันที	- โครงการได้สนับสนุนหน่วยงานที่เกี่ยวข้อง ปลูกต้นไม้บริเวณริมเส้นทางขนส่งบริเวณถนนลูกรังก่อนขึ้นทางหลวงหมายเลข 4009 เพิ่มเติมในส่วนที่สามารถดำเนินการได้ รวมทั้งดูแลรักษาต้นไม้เดิมที่อยู่ให้เจริญงอกงาม ถ้ามีต้นไม้ตายให้ทำการปลูกซ่อมแซมทันที	-	- ภาพที่ 2.20 สภาพต้นไม้บริเวณริมเส้นทางขนส่ง

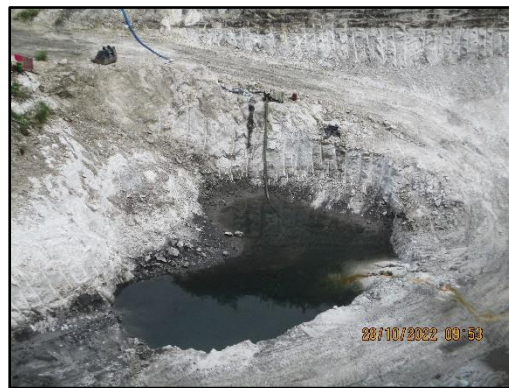
ภาพที่ 2.21 บ่อกักเก็บน้ำ (sump)

2. ให้ขุดบ่อกักเก็บน้ำ (sump) บริเวณหน้าเหมือง เพื่อใช้ในการรองรับ น้ำฝนบริเวณหน้าเหมืองให้ไหลมารวมกัน โดยบ่อกักเก็บน้ำจะ เปลี่ยนแปลงตำแหน่งไปตามสภาพหน้างานและความเหมาะสมของการ ทำเหมืองขณะนั้น	- โครงการได้ขุดบ่อกักเก็บน้ำ (sump) บริเวณหน้าเหมือง เพื่อใช้ ในการรองรับน้ำฝนบริเวณหน้าเหมืองให้ไหลมารวมกัน โดยบ่อกักเก็บ น้ำจะเปลี่ยนแปลงตำแหน่งไปตามสภาพหน้างานและความเหมาะสม ของการทำเหมืองขณะนั้น	-	- ภาพที่ 2.21 บ่อกักเก็บน้ำ (sump)

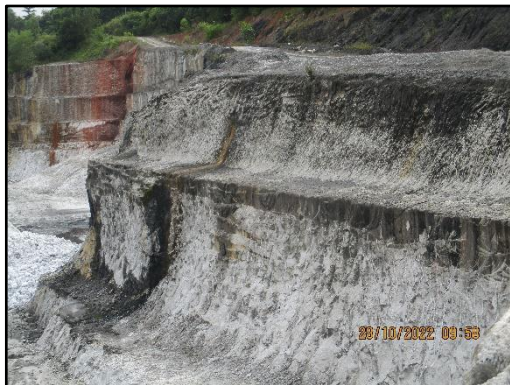
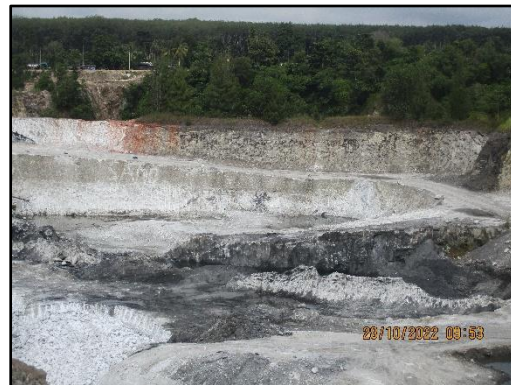
ภาพที่ 2.22 เปิดหน้าเหมืองแบบขั้นบันได

2. เปิดหน้าเหมือง เป็นลักษณะขั้นบันได โดยความสูงขั้นละประมาณ 5 เมตร จะมีความกว้างไม่น้อยกว่า 3.5 เมตร และความสูงขั้นละประมาณ 10 เมตร มีความกว้างไม่น้อยกว่า 7 เมตร โดยควบคุมความลาดชัน สุดท้าย ไม่เกิน 45 องศา เพื่อป้องกันมิให้เกิดการพังถล่มหรือการร่วนหล่น ของดินและเศษหิน	- ปัจจุบันโครงการได้ทำการเปิดหน้าเหมือง เป็นลักษณะขั้นบันได โดยความสูงขั้นละประมาณ 5 เมตร มีความกว้างไม่น้อยกว่า 3.5 เมตร และความสูงขั้นละประมาณ 10 เมตร มีความกว้างไม่น้อยกว่า 7 เมตร โดยควบคุมความลาดชันสุดท้ายไม่เกิน 45 องศา เพื่อป้องกัน มิให้เกิดการพังถล่มหรือการร่วนหล่นของดินและเศษหิน	-	- ภาพที่ 2.22 เปิดหน้าเหมือง แบบขั้นบันได
