# บทที่ 3 ผลการติดตามตรวจสอบผลกระทบสิ่งแวดล้อม

การดำเนินงานที่ผ่านมาของโครงการเหมืองแร่หินอุตสาหกรรมชนิดหินปูน เพื่ออุตสาหกรรมก่อสร้างของนางฉลวย ศรีสุวรรณ ประทานบัตรที่ 21261/15628 ทำการรวบรวมผลการตรวจวัดที่เสนอในรายงานผลการปฏิบัติตามมาตรการป้องกันและแก้ไขผลกระทบสิ่งแวดล้อมและมาตรการติดตามตรวจสอบผลกระทบสิ่งแวดล้อมในช่วงปี 2558-2564 และผลการตรวจวัดครั้งล่าสุด (เดือนพฤศจิกายน 2565) รวมทั้งผลการตรวจวัดคุณภาพสิ่งแวดล้อมจากรายงานการประเมินผลกระทบสิ่งแวดล้อมของโครงการ (2542) มารวบรวมไว้ในรายงานฉบับนี้ด้วย เพื่อเป็นการเปรียบเทียบคุณภาพสิ่งแวดล้อมระหว่างก่อนมีโครงการและหลังจากมีโครงการ เอกสารรับรองผลการตรวจวัดคุณภาพสิ่งแวดล้อมนำเสนอตั้งเอกสารแนบ 10 และเอกสารรับรองห้องปฏิบัติการตั้งเอกสารแนบ 11

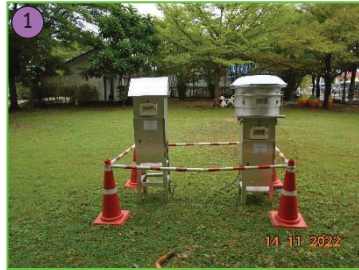
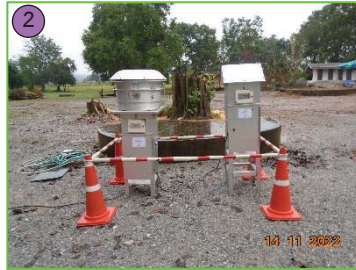
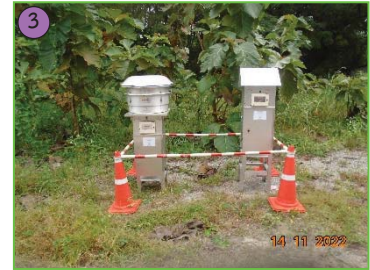
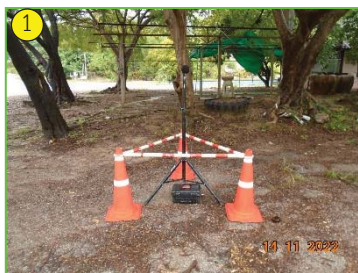
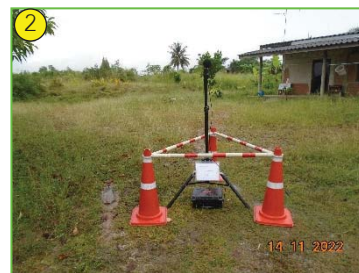
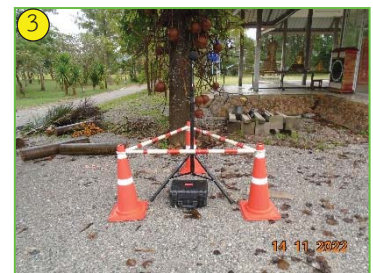
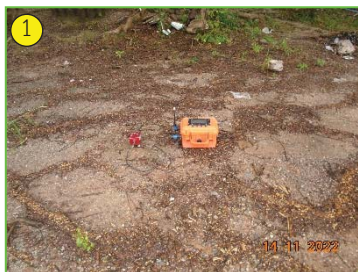
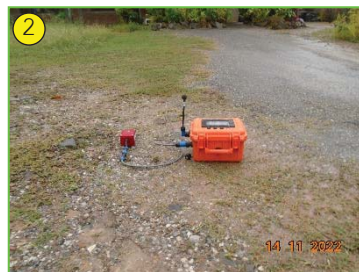
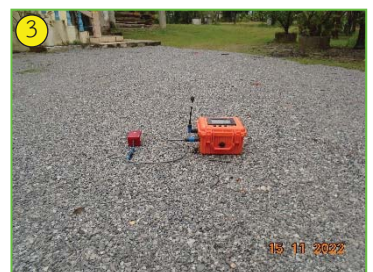
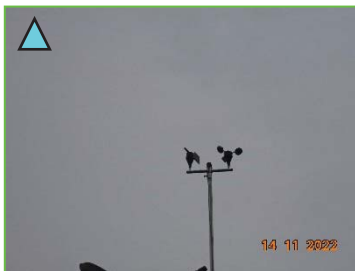
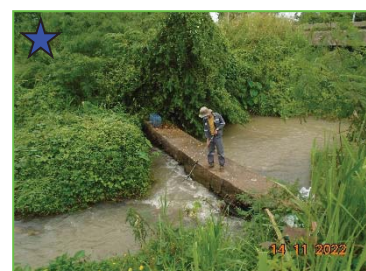
รูปที่ 3.1-1

สถานีตรวจวัดคุณภาพอากาศ

สถานีตรวจวัดระดับเสียง

สถานีตรวจวัดความสั่นสะเทือน

สถานีตรวจวัดความเร็วและทิศทางการลม

สถานีเก็บตัวอย่างน้ำผิวดิน
