บทที่ 2

ผลการดำเนินการตามมาตรการป้องกันและแก้ไขผลกระทบสิ่งแวดล้อม

โครงการสิวลีสุวรรณภูมิเป็นโครงการประเภทจัดสรรที่ดินเพื่อที่อยู่อาศัย ตั้งอยู่ที่ บริเวณถนนหนามแดง ตำบลบางพลีใหญ่ อำเภอบางพลี จังหวัดสมุทรปราการ โดยได้ดำเนินการก่อสร้างและจัดสรรที่ดินภายใต้ บริษัท แลนด์ แอนด์ เฮาส์ จำกัด (มหาชน) บนเนื้อที่ประมาณ 235-3-16 ไร่ หรือ 94,316 ตารางวา แบ่งเป็นแปลงที่ดินย่อยจำนวน 995 แปลง ปัจจุบันได้มอบอำนาจการบริหารจัดการดูแลทรัพย์สินอันเป็นระบบสาธารณูปโภคและบริการสาธารณะให้แก่ นิติบุคคลหมู่บ้านจัดสรร สิวลี สุวรรณภูมิ (ภาคผนวก ข-1)

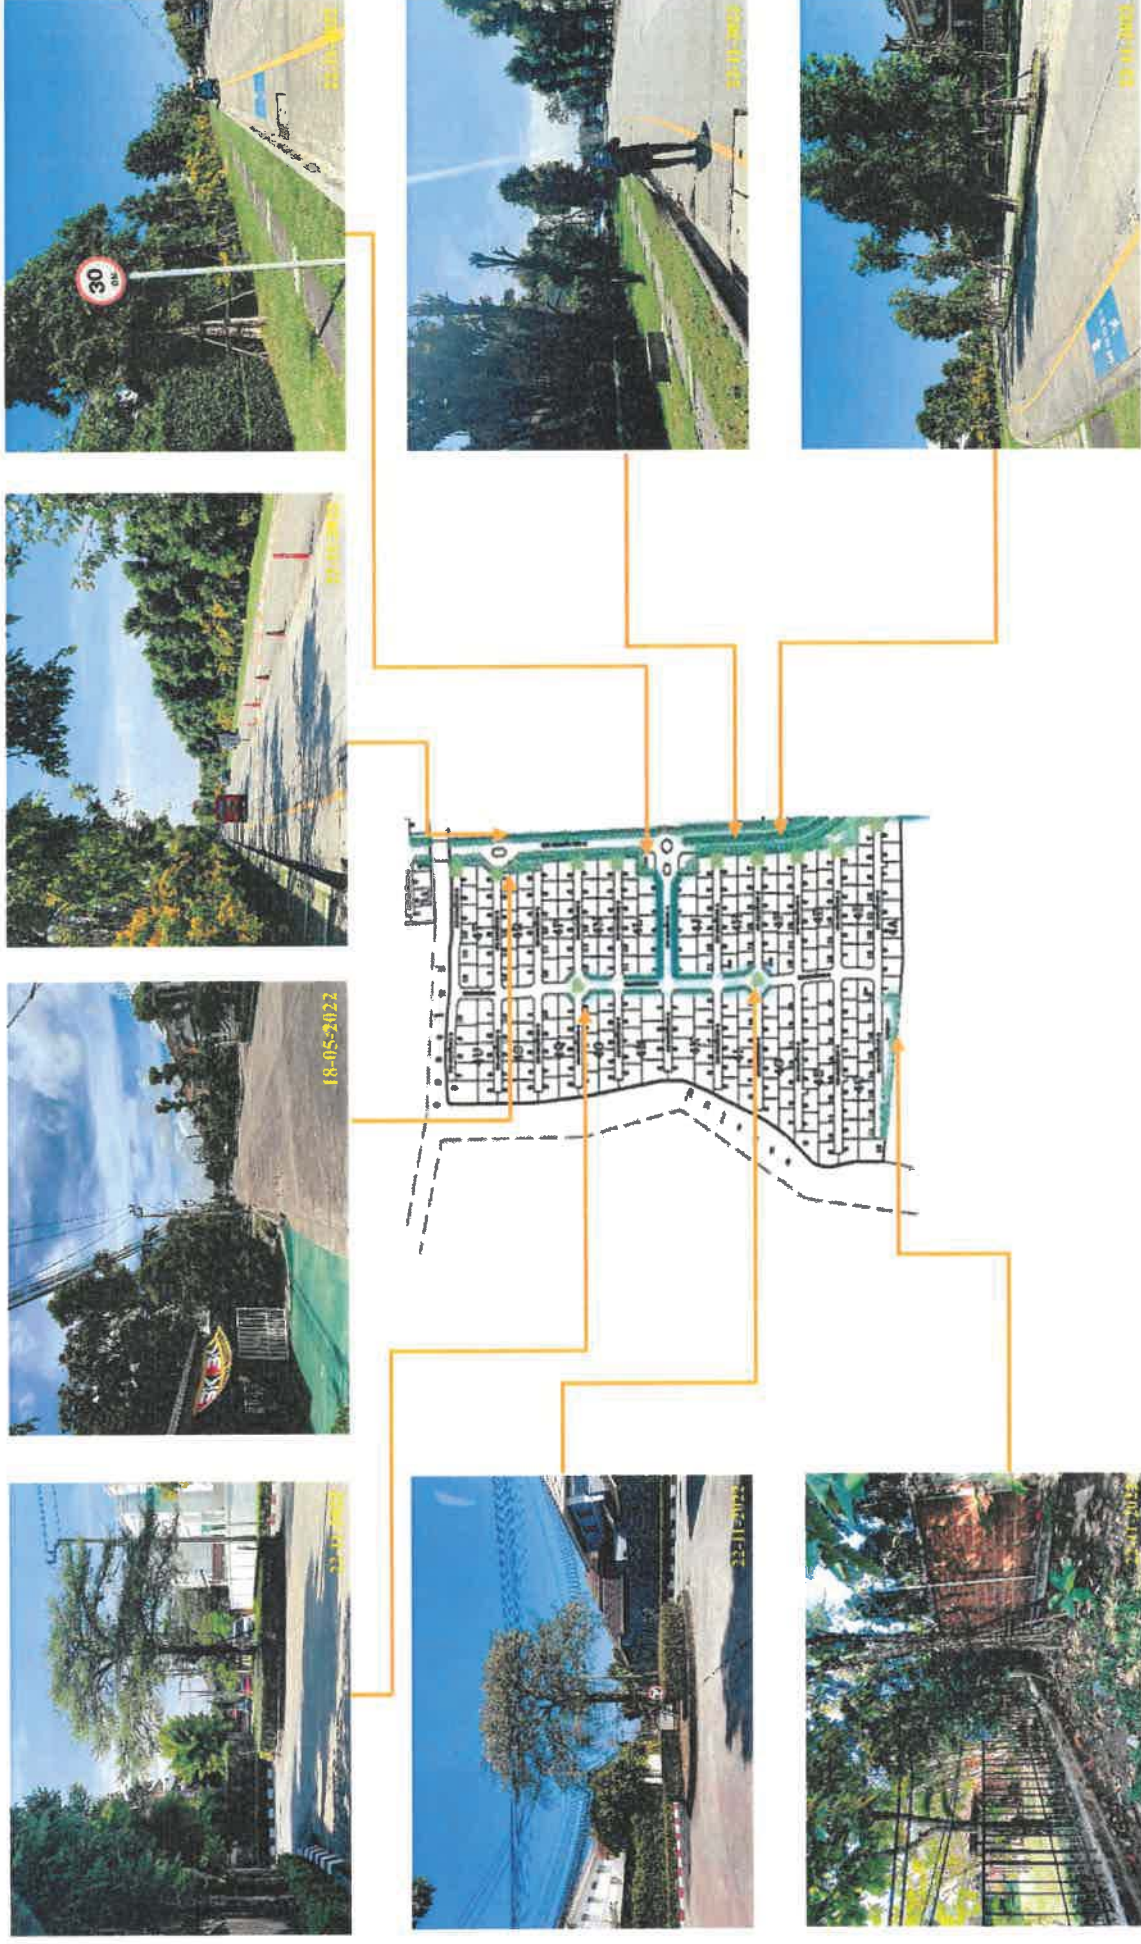
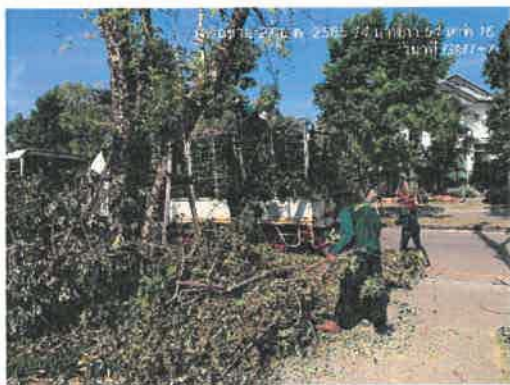
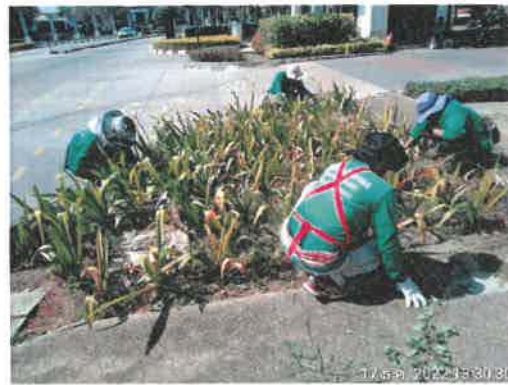
ภาพที่ 2.2-1 พื้นที่สีเขียวและการบำรุงรักษา

4.4 สุขภาพและ ท่องเที่ยว	- จัดให้มีพื้นที่สีเขียวไว้ตามพื้นที่ส่วนต่าง ๆ ของโครงการ และ ดูแลรักษา เพื่อความร่มรื่นและทัศนียภาพที่สวยงาม	✓	- โครงการจัดให้มีการปลูกต้นไม้ตามบริเวณพื้นที่สีเขียวที่กำหนด อีกทั้งยังมีการจัดเป็นพื้นที่สวนสาธารณะ สนามเด็กเล่น และพื้นที่ สำหรับนั่งพักผ่อนไว้ภายในโครงการ และมอบหมายให้คนสวน ดูแล รักษาพื้นที่ไม่ให้สมบูรณ์อยู่เสมอ	ภาพที่ 2.2-1 พื้นที่สีเขียว และการบำรุงรักษา

คนสวนดูแลความสมบูรณ์ของพื้นที่สีเขียว
ภาพที่ 2.2-1 (ต่อ) พื้นที่สีเขียวและการบำรุงรักษา

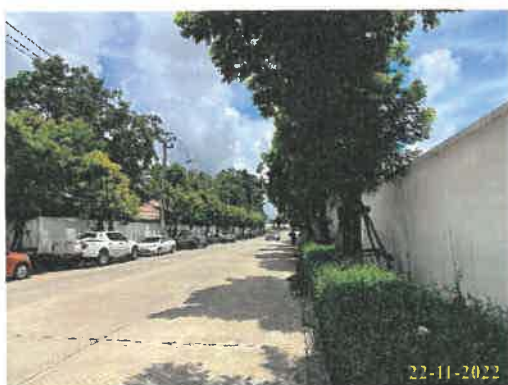
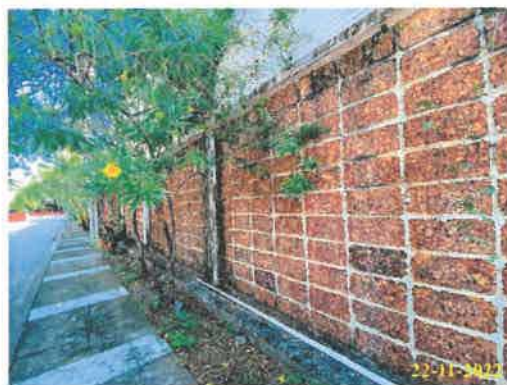
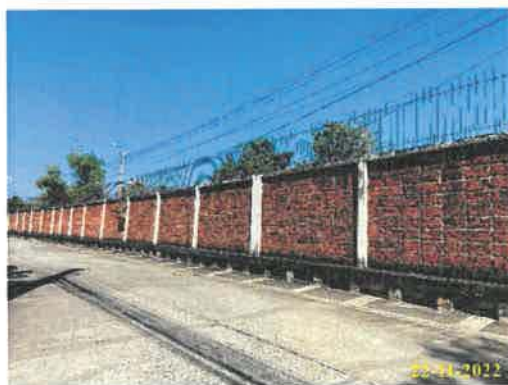
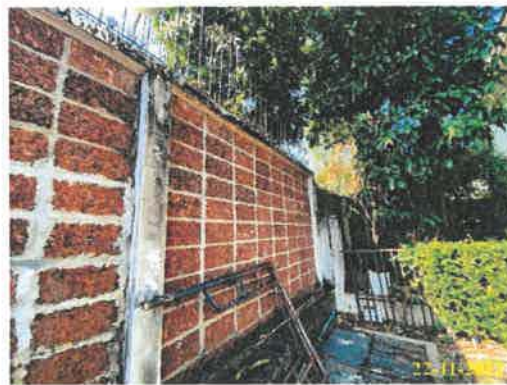
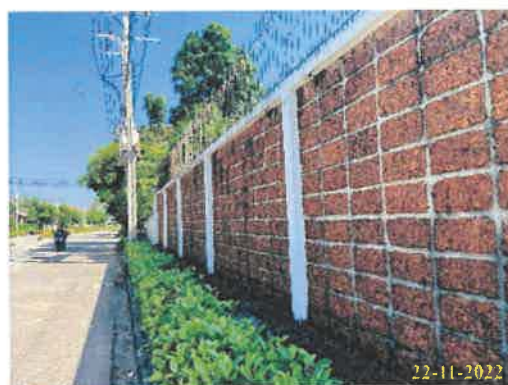
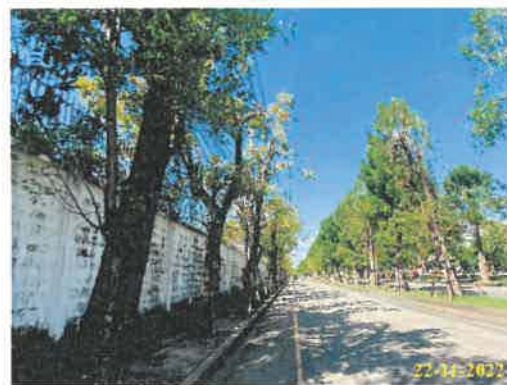
ภาพที่ 2.2-2 รื้อรอบพื้นที่โครงการ

- สีของรั้วโครงการควรกลมกลืนกับสภาพแวดล้อม ไม่โดดเด่นหรือ ทำให้สะดุดตาจนเกินไป และไม่ควรจัดทาสี ให้ความสูงเกินไป	✓	- โครงการเลือกใช้สีของรั้วพื้นที่โครงการที่มีลักษณะกลมกลืนกับ สภาพแวดล้อม โดยจัดทำเป็นรั้วหินศิลาแลง และมีความสูงที่ เหมาะสม	ภาพที่ 2.2-2 แนวรั้วรอบ พื้นที่โครงการ

- จัดทำรั้วโปร่งบริเวณพื้นที่โครงการด้านที่ติดริมคลองใหม่ และ คลองบางเสียดายเพื่อทัศนียภาพที่ดีสำหรับผู้สัญจร ผ่านคลอง ทั้งสอง	✓	- บริเวณริมคลองใหม่ โครงการได้เลือกก่อสร้างรั้วกันโครงการเป็น แบบรั้วทึบ เนื่องจากทางโครงการมองถึงความปลอดภัยและความ เป็นส่วนตัวของผู้ที่อาศัยที่ตัวบ้านอยู่ติดหรือใกล้เคียงพื้นที่ ดังกล่าว	ภาพที่ 2.2-2 แนวรั้วรอบ พื้นที่โครงการ

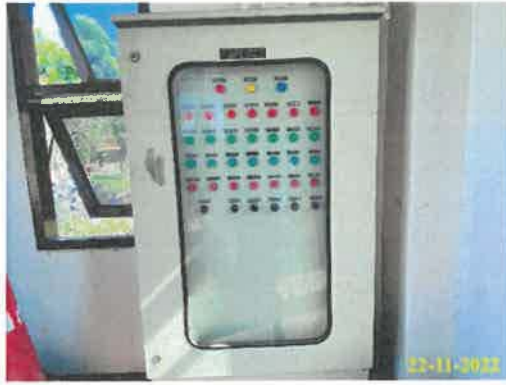
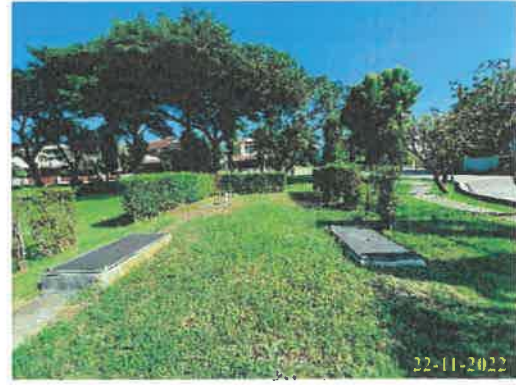
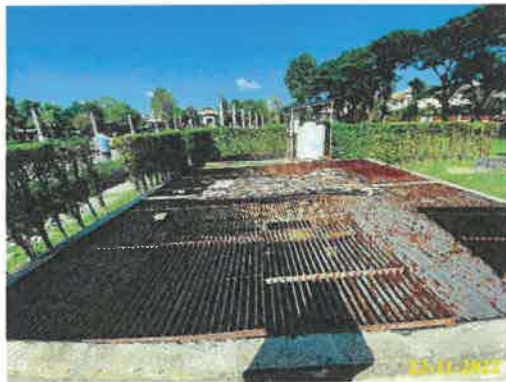
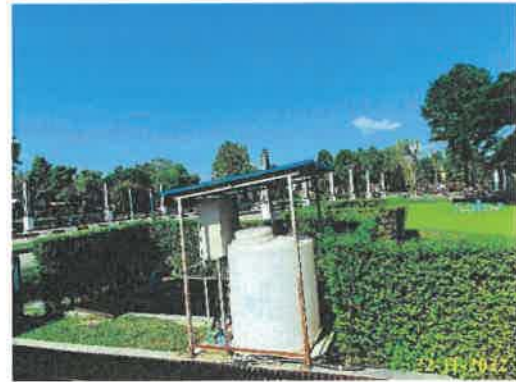
3.7 การบำบัดน้ำเสีย	<ul style="list-style-type: none">- จัดเตรียมระบบบำบัดน้ำเสียเพื่อป้องกันน้ำเสียที่เกิดขึ้น ภายในโครงการ ประกอบด้วยระบบบำบัดขั้นต้นชนิดติด กับที่แบบเกรอะ-กรองไร้อากาศ สำหรับบำบัดน้ำเสียจาก บ้านเดี่ยวทุกหลัง สโมสร โรงเรียนอนุบาลและสำนักงาน นิติบุคคล ก่อนส่งไปบำบัดต่อเนื่องยังระบบบำบัดรวมแบบ แอวกติเวจเจ็สสลัดจ์จำนวน 2 แห่ง เพื่อป้องกันน้ำเสียให้ได้ ตามเกณฑ์มาตรฐาน- ตรวจสอบการทำงานของระบบบำบัดน้ำเสียทั้งระบบ บำบัดขั้นต้นและระบบรวมทั้ง 2 แห่งให้มีประสิทธิภาพดี อยู่เสมอโดยผู้มีความรู้ความชำนาญและทำการสูบกาก ตะกอนในระบบบำบัดไปกำจัดด้วยความถี่ 2 เดือนต่อครั้ง- ดูแลให้ระบบบำบัดน้ำเสียรวมส่วนกลางเปิดทำงานอยู่ตลอดเวลา- ตักไขมันในถังดักไขมันไปกำจัดด้วยความถี่ 7-10 วัน หรือ ตามความเหมาะสม	<div>✓</div> <ul style="list-style-type: none">- ระบบบำบัดน้ำเสียของโครงการจะแบ่งออกเป็น 2 ส่วน ส่วนที่ 1 จะเป็นระบบบำบัดน้ำเสียเบื้องต้น ซึ่งเป็นถังบำบัดน้ำเสียสำเร็จรูป ECO TANK ชนิดระบบเกรอะและกรองไร้อากาศ (Septic and Anaerobic Filter) ประกอบด้วย ถังดักไขมัน และ บ่อเกรอะสำหรับบำบัดน้ำเสียจากบ้าน สโมสร และ สำนักงานนิติ ส่วนที่ 2 ระบบบำบัดน้ำเสียรวม เป็นระบบบำบัดน้ำเสียตะกอนเร่งแบบ กวน ผสม สม บู รณ์ (Complete Mix Aeration Activated Sludge Process) จำนวน 2 แห่ง เพื่อทำการบำบัดน้ำเสียให้มีค่าเป็นไปตามเกณฑ์มาตรฐานที่กำหนดก่อนระบายสู่รางสาธารณะ- โครงการได้จ้าง บริษัท ปริเมียร์โปรดักส์ จำกัด (มหาชน) ในการตรวจสอบและซ่อมบำรุงระบบบำบัดน้ำเสียเป็นประจำทุกเดือน ทั้งนี้ในส่วนของการสูบกตะกอนจากระบบบำบัดน้ำเสีย ทางโครงการจะพิจารณาจากปริมาณตะกอนเป็นหลักหรือตามความเหมาะสม- โครงการได้จ้าง บริษัท ปริเมียร์โปรดักส์ จำกัด (มหาชน) ในการตรวจสอบและซ่อมบำรุงระบบบำบัดน้ำเสียเป็นประจำทุกเดือน และมีเจ้าหน้าที่ฝ่ายช่างดำเนินการตรวจสอบการทำงานของระบบบำบัดน้ำเสียรวมทุกวัน- สำหรับการดักไขมันจากถังดักไขมันไปกำจัดนั้น จะเป็นความรับผิดชอบของผู้พักอาศัย เนื่องจากถังดักไขมันเป็นส่วนหนึ่งของระบบบำบัดน้ำเสียขั้นต้น ซึ่งติดตั้งไว้ในบริเวณบ้านพักอาศัย	-	ภาพที่ 2.2-3 การจัดการและบำรุงรักษาระบบบำบัดน้ำเสีย

ระบบบำบัดน้ำเสียแห่งที่ 1

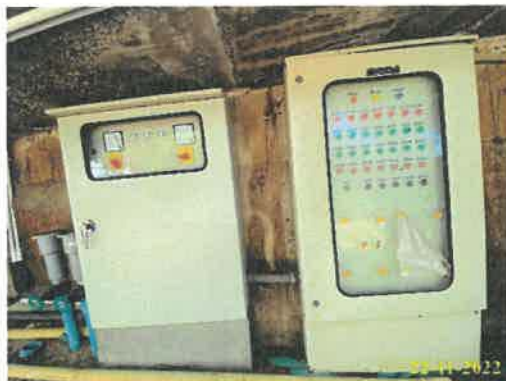
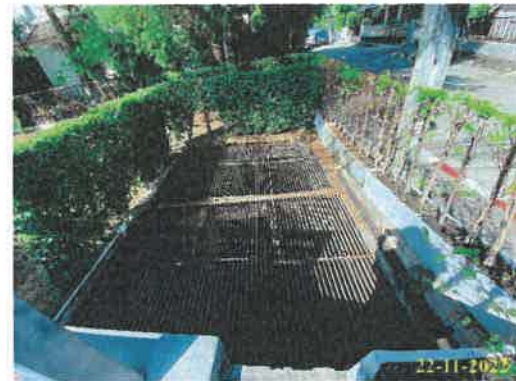
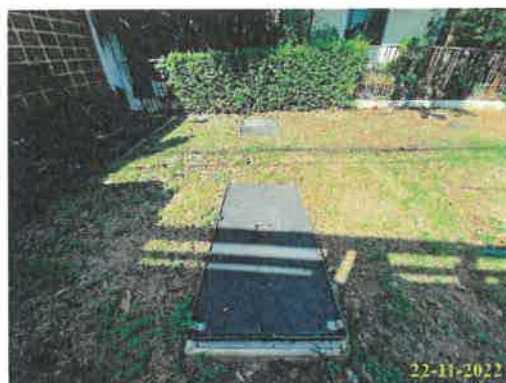
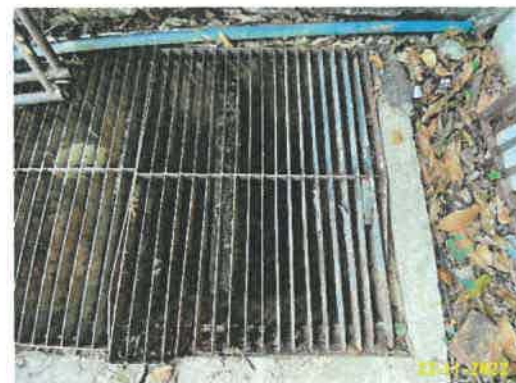
ระบบบำบัดน้ำเสียแห่งที่ 2

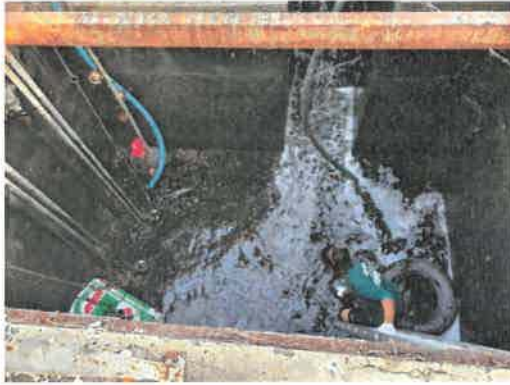
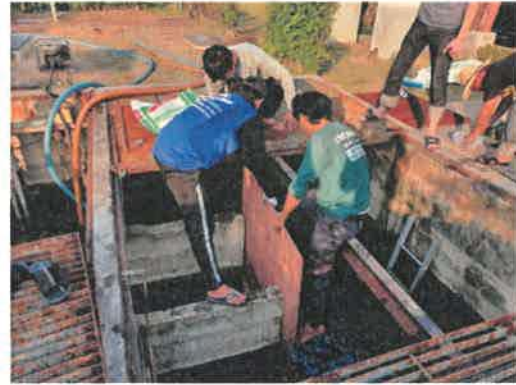
ภาพที่ 2.2-3 (ต่อ) การจัดการและบำรุงรักษาระบบบำบัดน้ำเสีย

1.8 น้ำใต้ดินและคุณภาพน้ำ	-	-	-	-
2. ทรัพยากรสิ่งแวดล้อมทางชีวภาพ				
2.1 ทรัพยากรชีวภาพบนบก (ป่าไม้และสัตว์ป่า)	-	-	-	-
2.2 ทรัพยากรชีวภาพในแหล่ง น้ำ (ทรัพยากรประมง)	<ul style="list-style-type: none"> - ทำการสูบน้ำจากตะกอนในระบบบำบัดน้ำเสียไปกำจัดด้วย ความถี่ ทุก ๆ 2 เดือน 	<ul style="list-style-type: none"> ✓ - โครงการได้ว่าจ้าง บริษัท พรีเมียร์โปรดักส์ จำกัด (มหาชน) ใน การตรวจสอบและซ่อมบำรุงระบบบำบัดน้ำเสียเป็นประจำทุกวัน เดือน ทั้งนี้ในส่วนของการสูบน้ำตะกอนจากระบบบำบัดน้ำเสีย ทาง โครงการจะพิจารณาจากปริมาณตะกอนเป็นหลักหรือตามความ เหมาะสม 	-	ภาพที่ 2.2-3 การจัดการ และบำรุงรักษาระบบ บำบัดน้ำเสีย

สูบลากตะกอนระบบบำบัดน้ำเสีย

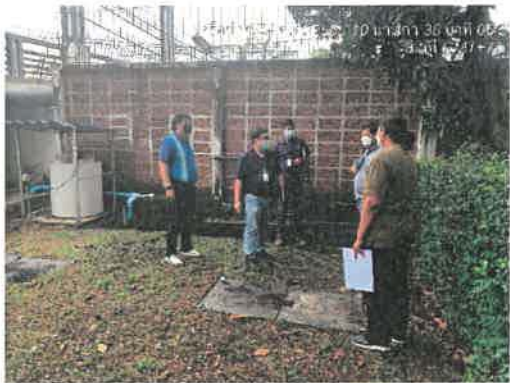
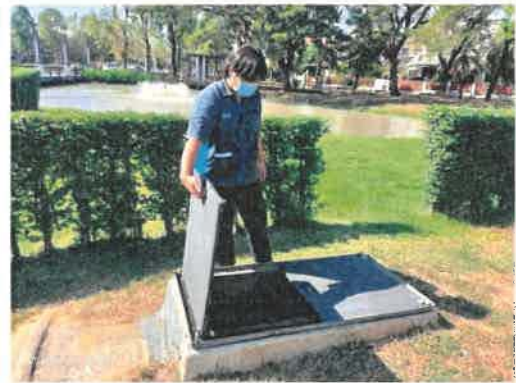
1.7 แหล่งน้ำผิวดินและ คุณภาพน้ำ (ต่อ)	<ul style="list-style-type: none"> - ป้องกันไม่ให้น้ำเสียระบายลงสู่คลองสาธารณะก่อนที่จะได้รับ การบำบัดจากระบบบำบัดน้ำเสียของโครงการ - จัดเตรียมระบบบำบัดน้ำเสียเพื่อบำบัดน้ำเสียที่เกิดขึ้น ภายใน โครงการ ประกอบด้วยระบบบำบัดขั้นต้นขั้นต้นชนิดติดกับที่แบบ เกรอะ กรองไร้อากาศ สำหรับบำบัดน้ำเสียจากบ้านเดี่ยวทุกหลัง สโมสร โรงเรียนอนุบาลและสำนักงานนิติบุคคล ก่อนส่งไปบำบัด ต่อเนื่องยังระบบบำบัดรวมแบบ แอควีเวจเจสตีจัดจ์ จำนวน 2 แท่ง เพื่อบำบัดน้ำเสียให้ได้ตามเกณฑ์มาตรฐาน 	<ul style="list-style-type: none"> ✓ - โครงการได้ออกแบบระบบรวมน้ำที่ซึ่งผ่านระบบบำบัดน้ำ เสียขั้นต้นจากบ้านพักอาศัยทุกหลัง โดยผ่านท่อระบายน้ำทิ้งเพื่อ เข้าสู่ระบบบำบัดน้ำเสียรวม ซึ่งมีทั้งหมด 2 แท่ง ✓ - ระบบบำบัดน้ำเสียของโครงการจะแบ่งออกเป็น 2 ส่วน ส่วนที่ 1 จะเป็นระบบบำบัดน้ำเสียเบื้องต้น ซึ่งเป็นถังบำบัดน้ำเสียสำเร็จรูป ECO TANK ชนิดระบบเกรอะและกรองไร้อากาศ (Septic and Anaerobic Filter) ประกอบด้วย ถังดักไขมัน และ บ่อเกรอะ สำหรับบำบัดน้ำเสียจากบ้าน สโมสร และ สำนักงานนิติ ส่วนที่ 2 ระบบบำบัดน้ำเสียรวม เป็นระบบบำบัดน้ำเสียตะกอนเร่งแบบ กวนผสมสมบูรณ์(Complete Mix Aeration Activated sludge Process) จำนวน 2 แท่ง เพื่อทำการบำบัดน้ำเสียให้มีค่าเป็นไป ตามเกณฑ์มาตรฐานที่กำหนดก่อนระบายสู่รางสาธารณะ 	-	ภาพที่ 2.2-3 การจัดการ และบำรุงรักษาระบบ บำบัดน้ำเสีย

เจ้าหน้าที่ตรวจสอบการทำงานของระบบบำบัดน้ำเสีย

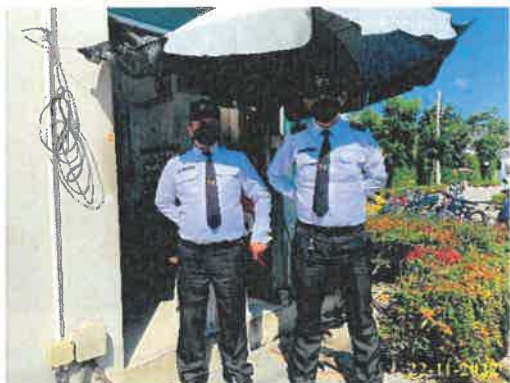
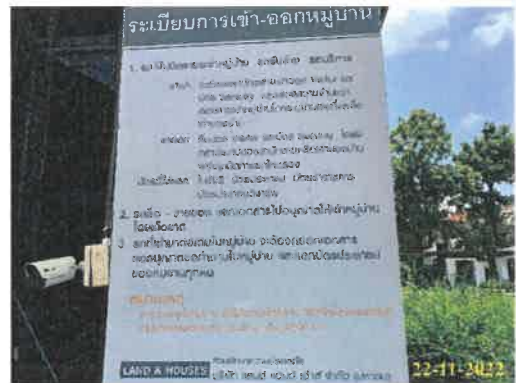
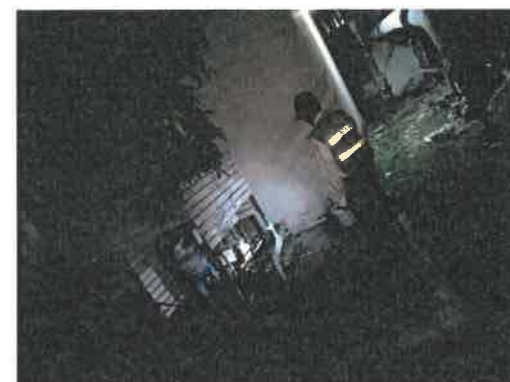
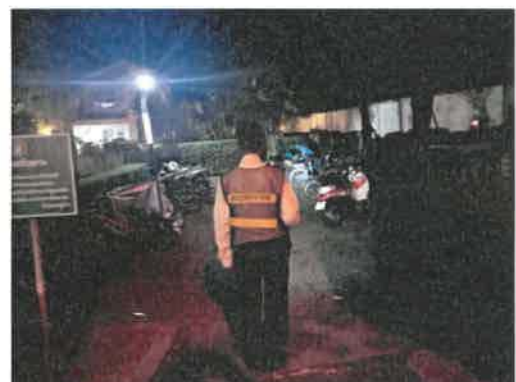
ภาพที่ 2.2-4 ระบบรักษาความปลอดภัย

3. คุณค่าการใช้ประโยชน์ของมนุษย์				
3.1 การใช้ประโยชน์ที่ดิน	-	-	-	-
3.2 การคมนาคมขนส่ง	- จัดให้มีพนักงานรักษาความปลอดภัยคอยควบคุมการผ่านเข้า- ออกพื้นที่โครงการ	✓	-	ภาพที่ 2.2-4 ระบบรักษา ความปลอดภัย

เจ้าหน้าที่ประจำทางเข้า-ออก

ระเบียบการเข้า-ออกพื้นที่โครงการ

เจ้าหน้าที่รักษาความปลอดภัยเดินตรวจความเรียบร้อยภายในโครงการ

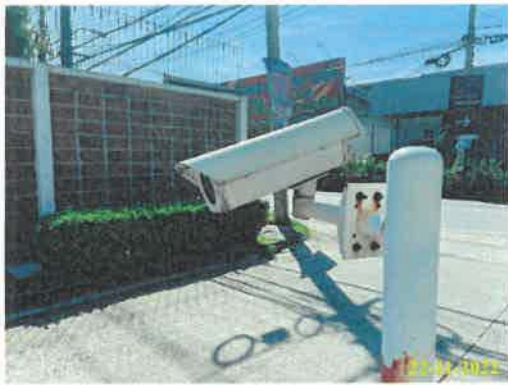
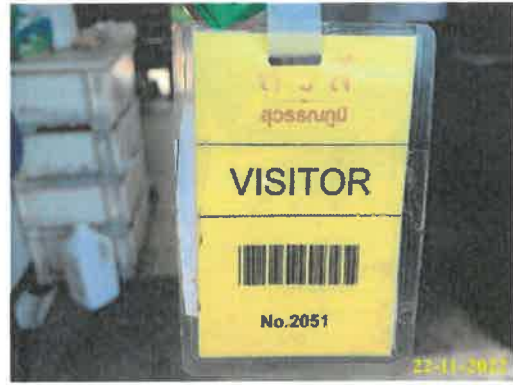
ภาพที่ 2.2-4 (ต่อ) ระบบรักษาความปลอดภัย

กล้องวงจรปิด CCTV

บัตรอนุญาตเข้าพื้นที่โครงการสำหรับผู้มาติดต่อ

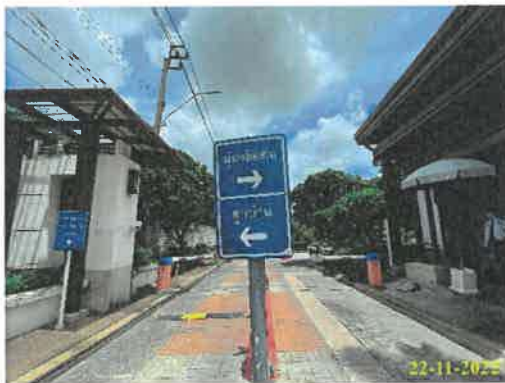
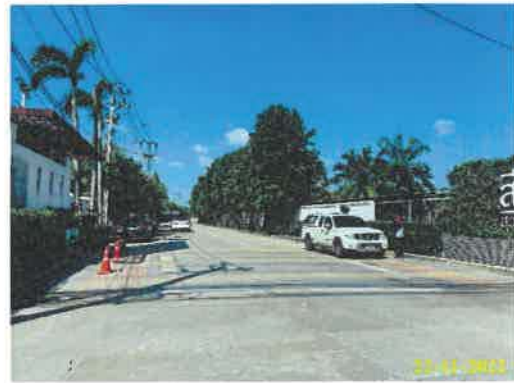
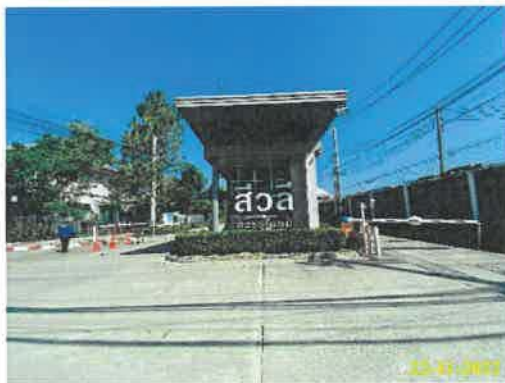
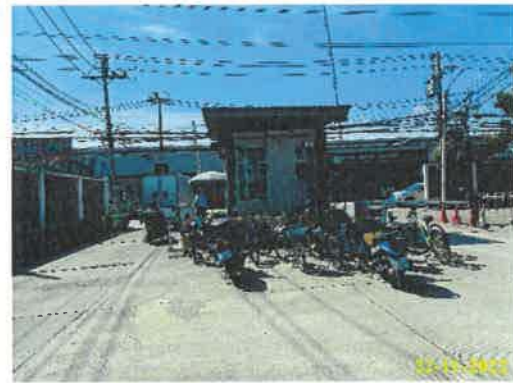
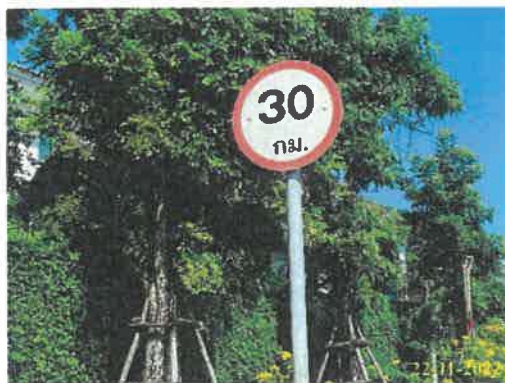
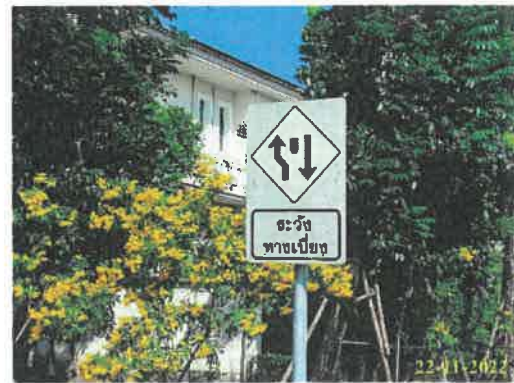
ภาพที่ 2.2-5 การจัดการระบบการจราจร

- ประสานงานกับหน่วยงานที่เกี่ยวข้องเพื่อขอติดตั้งป้าย จราจร และป้ายเตือน จำนวน 2 ป้าย ได้แก่ ป้ายเตือนทางโค้ง และป้าย จำกัดความเร็ว ด้านหน้าโครงการบริเวณริมถนนนามแดง เพื่อให้ผู้ใช้รถออกจากโครงการเพิ่มความระมัดระวัง	✓	-	ภาพที่ 2.2-5 การจัดการ ระบบการจราจร

ทางเข้า-ออก ฝั่งถนนกิ่งแก้ว-บางพลี

ทางเข้า-ออก ฝั่งถนนหนามแดง

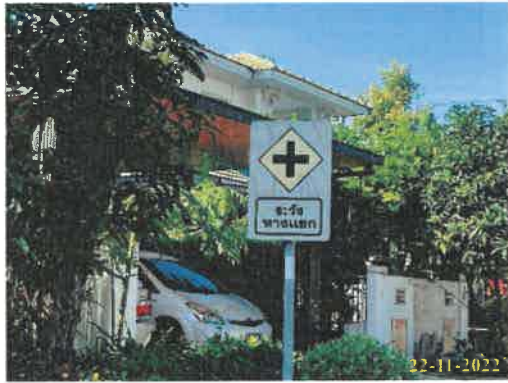
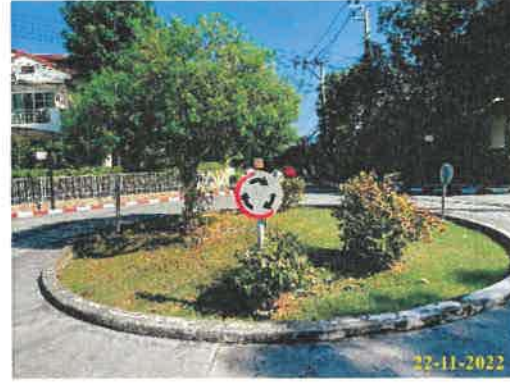
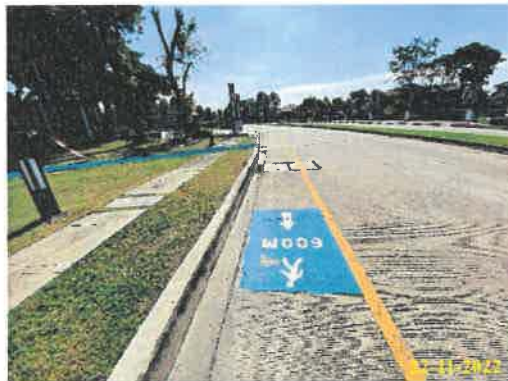
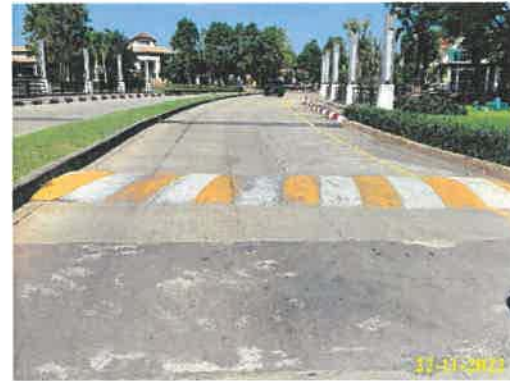
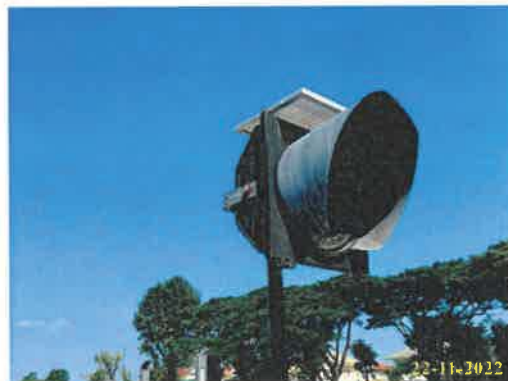
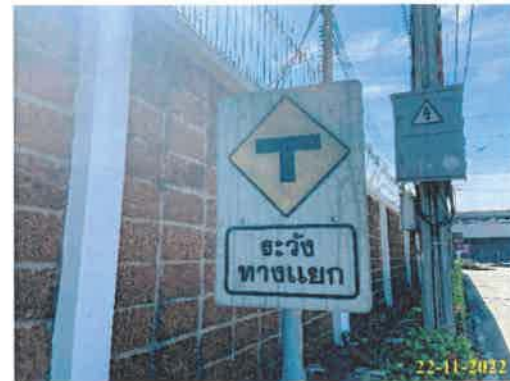
ป้ายสัญญาณจราจร
ภาพที่ 2.2-5 (ต่อ) การจัดการระบบการจราจร

- จัดทำป้ายจราจรหรือสัญลักษณ์อื่น ๆ ภายในพื้นที่โครงการ ที่ เห็นได้ชัดเจนเพื่อให้การจราจรมีความสะดวกมากขึ้น จัดให้มีไฟ ส่องสว่างตามแนวถนนและพื้นที่ส่วนกลางอย่างเพียงพอ โดยเฉพาะในเวลากลางคืน	✓	-	ภาพที่ 2.2-5 การจัดการ ระบบการจราจร

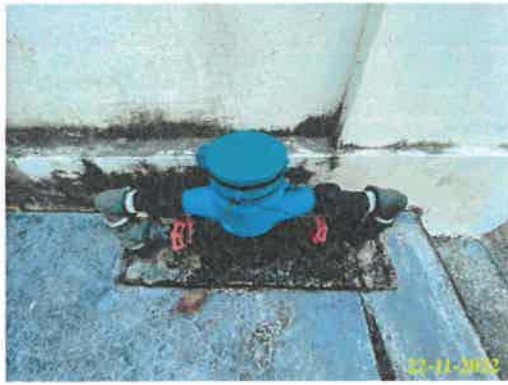
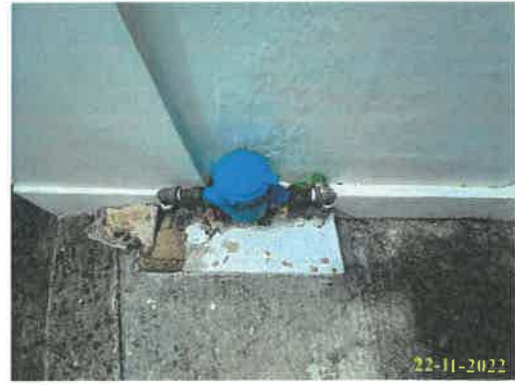
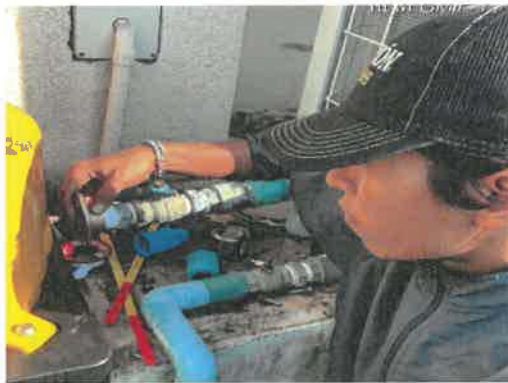
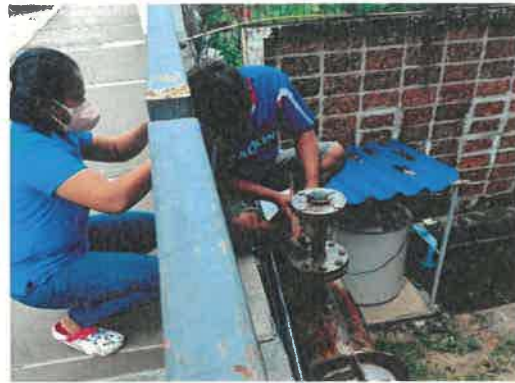
เจ้าหน้าที่ตรวจสอบท่อน้ำประปา
ภาพที่ 2.2-7 ระบบประปาและน้ำใช้

3.3 การใช้ไฟฟ้า		<div>✕</div> <ul style="list-style-type: none">- บริเวณสะพานข้ามคลองใหม่ไม่มีการติดตั้งป้ายจำกัดความเร็วสูงและป้ายเตือนให้ระวังศีรษะบนสะพานข้ามคลองใหม่ทั้ง 2 ด้านของสะพาน	ตารางที่ 4-2	- ภาพที่ 2.2-6 การรณรงค์ประชาสัมพันธ์
	<ul style="list-style-type: none">- ดูแลระบบเส้นท่อประปาให้อยู่ในสภาพดีอยู่เสมอ และรีบซ่อมแซมกรณีที่มีการชำรุด	<div>✓</div> <ul style="list-style-type: none">- โครงการมีเจ้าหน้าที่ฝ่ายช่างประจำโครงการในการตรวจสอบระบบประปาและน้ำใช้เป็นประจำทุกวัน พร้อมทั้งหากพบว่าการชำรุดเสียหายของอุปกรณ์จะดำเนินการแจ้งซ่อมทันที	-	ภาพที่ 2.2-7 ระบบประปาและน้ำใช้

มิเตอร์น้ำประปาประจำบ้านพักอาศัย

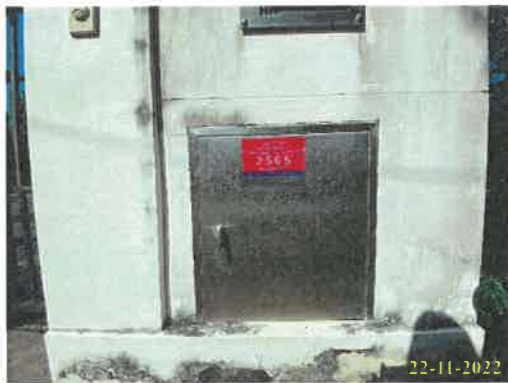
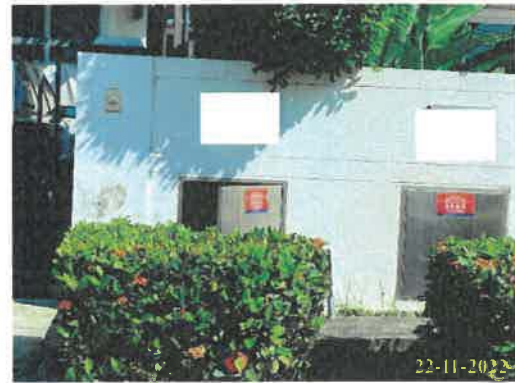
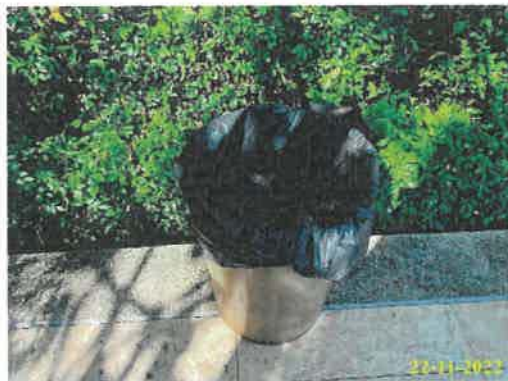
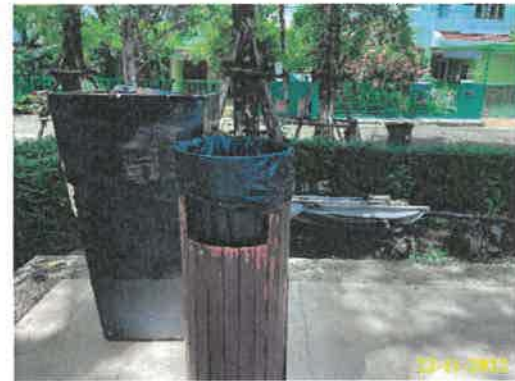
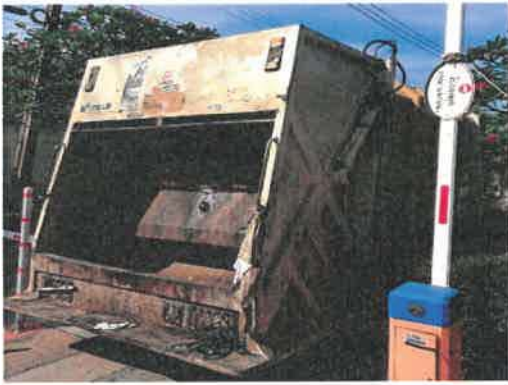
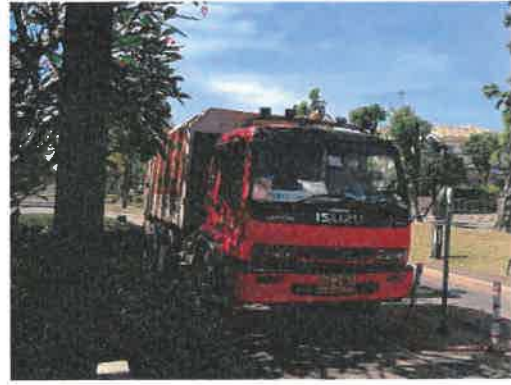
ถังรองรับมูลฝอยทั่วไปบริเวณพื้นที่ส่วนกลาง
ภาพที่ 2.2-8 การจัดการขยะมูลฝอย

- การจัดการขยะมูลฝอยและสิ่งปฏิกูล (ต่อ)	<ul style="list-style-type: none"> - ประสานงานกับ อบต.บางพลี ใหญ่ในการเข้าเก็บขนขยะทั่วไปจากโครงการไปกำจัดอย่างสม่ำเสมอ 	<ul style="list-style-type: none"> - โครงการได้ว่าจ้างบริษัทเอกชนเข้ามาเก็บขนขยะในพื้นที่โครงการเนื่องจากโครงการได้มีการประสานงานไปยัง องค์การบริหารส่วนตำบลบางพลีใหญ่แล้ว เนื่องจากโครงการมีขนาดใหญ่และมีจำนวนหมู่บ้านจัดสรรในพื้นที่การปกครองเพิ่มมากขึ้น ทำให้หน่วยงานไม่สามารถรับผิดชอบได้อย่างทั่วถึง 	-	ภาพที่ 2.2-8 การจัดการขยะมูลฝอย

ถังขยะประจำบ้านพักอาศัย

บริษัทเอกชนเข้าเก็บขยะในพื้นที่โครงการเพื่อนำไปกำจัด

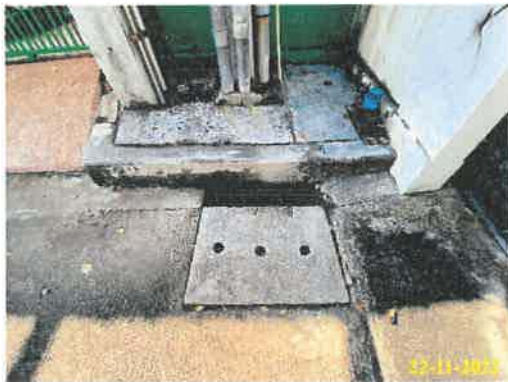
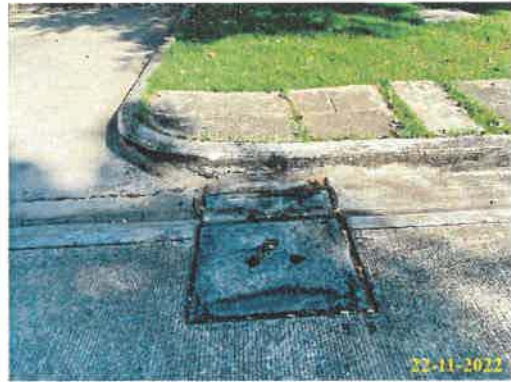
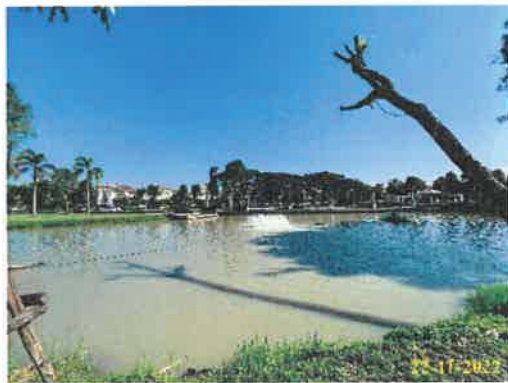
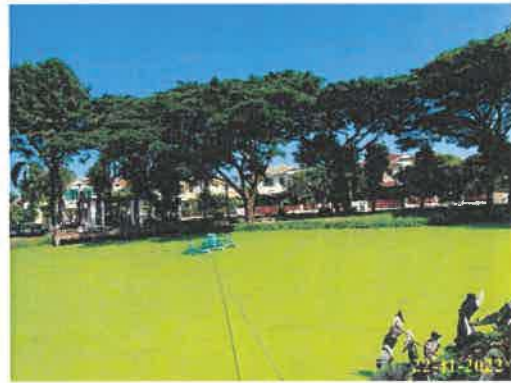
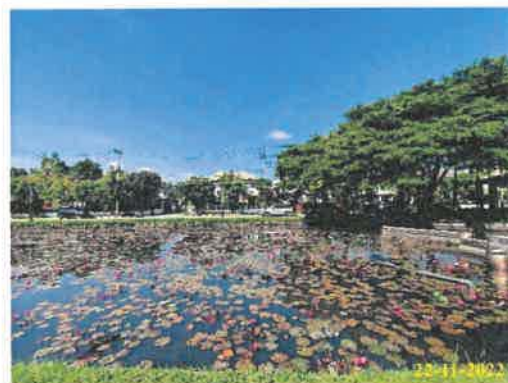
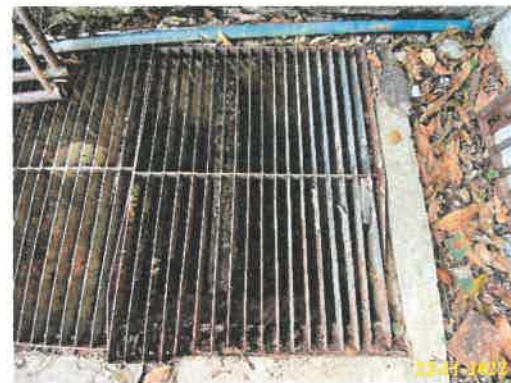
3.8 การระบายน้ำและการป้องกันน้ำท่วม	- วางผังท่อระบายน้ำภายในโครงการโดยใช้ท่อคอนกรีต ศก. 0.40, 0.60, 0.80, 1.00 และ 2.00 เมตร เพื่อรวบรวม น้ำฝนและน้ำทิ้ง ที่ผ่านการบำบัดขั้นต้นแล้ว	✓	- ระบบระบายน้ำของโครงการเป็นแบบรวม (Combined system) ซึ่งรวบรวมทั้งน้ำฝนและน้ำเสียที่ผ่านการบำบัดขั้นต้นอยู่ในเส้นท่อเดียวกัน เป็นท่อคอนกรีตฝังเรียงไปตามแนวถนน โดยจะมีบ่อบัก 1 จุดทั้งนี้ โครงการได้จัดเตรียมบ่อหน่วงน้ำในพื้นที่โครงการ เพื่อเก็บกักน้ำฝนส่วนเกินไว้แล้วระบายออกเมื่อฝนหยุดตก จำนวน 3 บ่อ	ภาพที่ 2.2-9 การระบายน้ำและป้องกันน้ำท่วม

- ควบคุมการระบายน้ำฝนออกสู่ภายนอกโครงการโดยจัดให้มีบ่อหน่วงน้ำจำนวน 3 บ่อ ขนาด 3,200, 1,700 และ 2,300 ลบ.ม. ภายในพื้นที่โครงการเพื่อรองรับน้ำส่วนเกินและ สูบออกหลังฝนหยุดตกด้วยอัตราระบาย 3.33 ลบ.ม./วินาที ซึ่งไม่สูงเกินอัตราการระบายน้ำเดิมก่อนมีโครงการ	✓	- โครงการได้มีการจัดทำบ่อหน่วงน้ำภายในพื้นที่โครงการ จำนวน 3 บ่อ เพื่อรองรับปริมาณน้ำทิ้งที่ผ่านการบำบัดและน้ำฝนที่ตกในพื้นที่โครงการ ไว้ใช้ประโยชน์ในการถ้าน้ำดินไม่บริเวณพื้นที่สีเขียว หากจะทำการระบายออกในปริมาณที่ไม่เกินกว่าอัตราการระบายเดิม	ภาพที่ 2.2-9 การระบายน้ำและป้องกันน้ำท่วม

- ป้องกันมิให้ขยะมูลฝอยตกลงไปในท่อระบายน้ำของ โครงการ ซึ่งอาจทำให้ท่อระบายน้ำอุดตันได้	✓	- โครงการมีการติดตั้งตะแกรงดักขยะบริเวณฝาท่อระบายน้ำ เพื่อเป็นการป้องกันเศษขยะหรือใบไม้ตกลงไปในท่อระบายน้ำ ซึ่งจะก่อให้เกิดการอุดตันหรือกีดขวางการระบายน้ำได้	ภาพที่ 2.2-9 การระบายน้ำและป้องกันน้ำท่วม

วางระบายน้ำภายในโครงการ

บ่อหน่วงน้ำ 1

บ่อหน่วงน้ำ 2

บ่อหน่วงน้ำ 3

ตะแกรงดักมูลฝอย

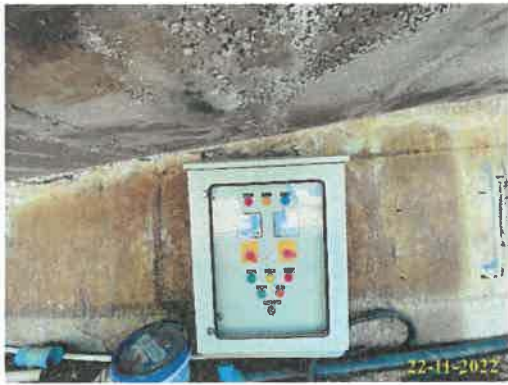
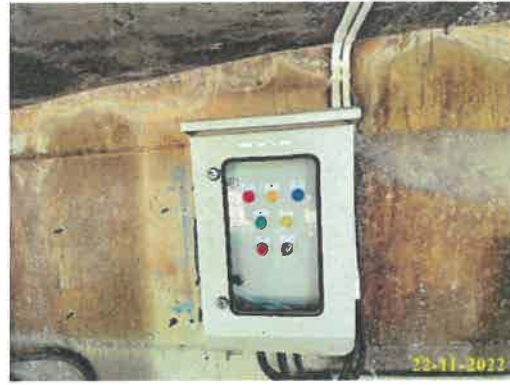
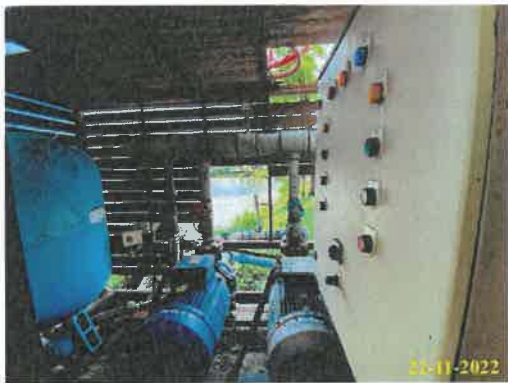
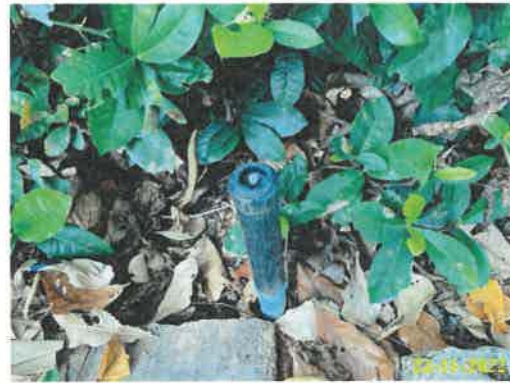
ภาพที่ 2.2-9 (ต่อ) การระบายน้ำและป้องกันน้ำท่วม

3.7 การบำบัดน้ำเสีย (ต่อ)	- ลดปริมาณน้ำทิ้งที่จะระบายออกสู่ภายนอกโดยนำไปใช้ ในการรดพื้นที่สีเขียวส่วนกลางประมาณ 89 ลบ.ม./วัน และล้างถนนประมาณ 193 ลบ.ม./ครั้ง (ล้างประมาณ 1สัปดาห์/ครั้ง)	✓	- โครงการได้มีการนำน้ำทิ้งหลังบำบัดที่ได้มาตรฐานแล้วมาใช้ในการรดน้ำต้นไม้บริเวณพื้นที่สีเขียวภายในโครงการ ได้มีการจัดทำบ่อหน่วงน้ำไว้จำนวน 3 บ่อ และติดตั้งระบบปั๊มสำหรับนำน้ำจากบ่อหน่วงน้ำมาใช้รดน้ำต้นไม้	ภาพที่ 2.2-9 การระบายน้ำและป้องกันน้ำท่วม

ตู้ควบคุมการระบายน้ำ

ระบบน้ำรีไซเคิลสำหรับรดน้ำต้นไม้

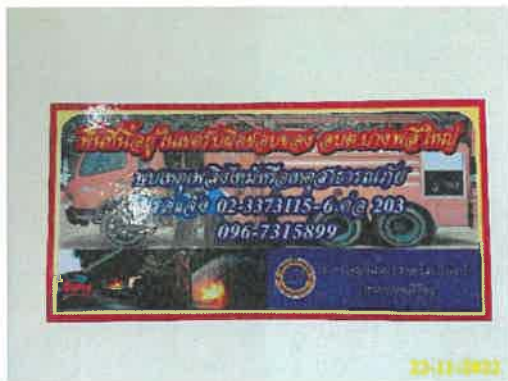
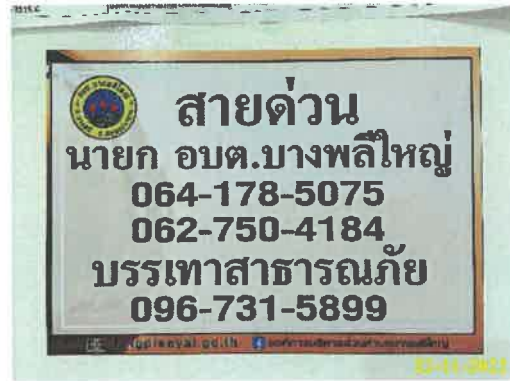
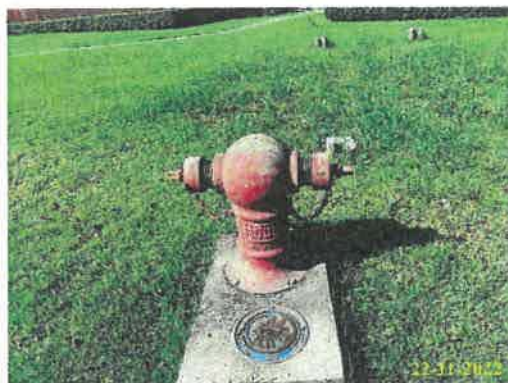
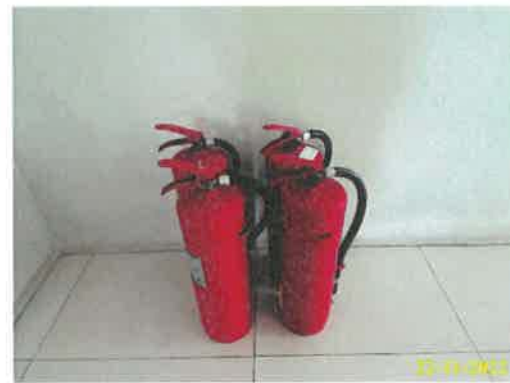
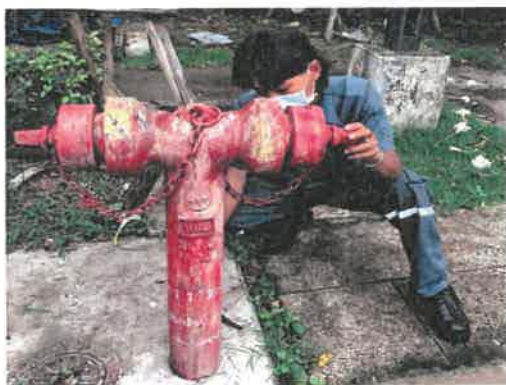
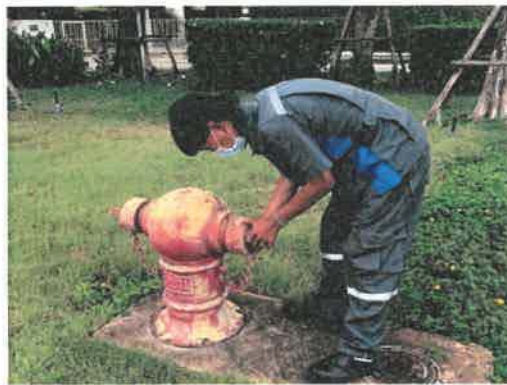
ภาพที่ 2.2-10 ระบบการป้องกันอัคคีภัย

3.9 การป้องกันและบรรเทา สาธารณภัย (ต่อ)	<ul style="list-style-type: none"> - ฝึกอบรมพนักงานรักษาความปลอดภัยให้มีความรู้ในการป้องกันและบรรเทาสาธารณภัยเบื้องต้น - ติดตั้งหัวจ่ายน้ำดับเพลิงให้ครอบคลุมพื้นที่ทั้งหมดของ โครงการ และทำการตรวจสอบการใช้งานอยู่เสมอ - จัดให้มีป้ายแสดงเบอร์โทรศัพท์ของหน่วยงานดับเพลิง ใกล้เคียงพื้นที่โครงการ ได้แก่ อพพร.อ.บางพลี และ หน่วยงานป้องกันและบรรเทาสาธารณภัย อบต.บางพลีใหญ่ รวมถึงโรงพยาบาลและสถานีดารวจใกล้เคียงติดไว้ บริเวณป้อมยามทุกแห่ง สโมสร สำนักงานนิติบุคคล และโรงเรียนอนุบาล 	<ul style="list-style-type: none"> ✓ ทางโครงการได้จ้างบริษัท พี 3 เอส จำกัด ในด้านการรักษาความปลอดภัยภายในพื้นที่โครงการ ซึ่งเจ้าหน้าที่รักษาความปลอดภัยจะได้รับการเข้าร่วมฝึกอบรมด้านการป้องกันและบรรเทาสาธารณภัยจากหน่วยงานต้นสังกัด ก่อนที่จะให้ปฏิบัติงาน ✓ ทางโครงการมีการติดตั้งหัวจ่ายน้ำดับเพลิงไว้ภายในพื้นที่โครงการอย่างครอบคลุม รวมทั้งมีเจ้าหน้าที่ฝ่ายช่างดำเนินการตรวจสอบหัวรับน้ำดับเพลิงให้สามารถใช้งานได้อยู่เสมอ ✓ โครงการได้มีการจัดทำป้ายรายชื่อ และเบอร์โทรศัพท์ติดต่อหน่วยงานดับเพลิง หน่วยงานป้องกันและบรรเทาสาธารณภัย อบต.บางพลีใหญ่ รวมถึงโรงพยาบาลและสถานีดารวจใกล้เคียงติดไว้ บริเวณป้อมยามทุกแห่ง สโมสร และสำนักงานนิติบุคคล 	-	ภาพที่ 2.2-4 ระบบรักษาความปลอดภัย

เบอร์โทรศัพท์ติดต่อสถานที่สำคัญกรณีเกิดเหตุฉุกเฉิน

หัวรับน้ำดับเพลิง

ถังดับเพลิงมือถือ

เจ้าหน้าที่ตรวจสอบหัวรับน้ำดับเพลิง
ภาพที่ 2.2-10 (ต่อ) ระบบการป้องกันอัคคีภัย

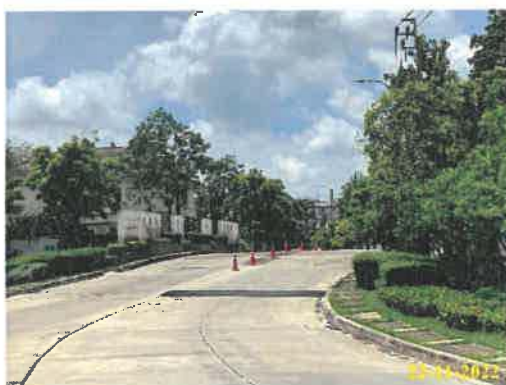
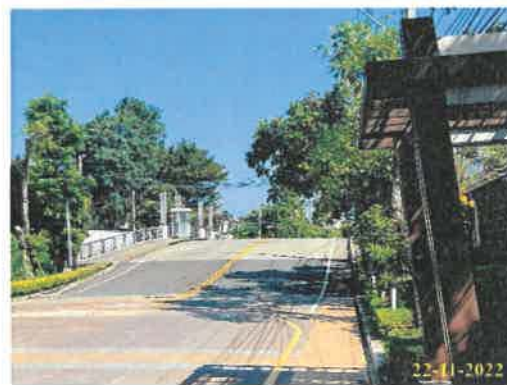
ภาพที่ 2.2-11 สะพานข้ามคลอง

- ออกแบบลักษณะทางสถาปัตยกรรมของสะพานข้ามคลองให้มี รูปแบบที่สวยงามและกลมกลืนกับสภาพแวดล้อม	✓	- โครงการได้ออกแบบลักษณะทางสถาปัตยกรรมของสะพานให้ สวยงามกลมกลืนกับสภาพแวดล้อม และได้มาตรฐาน	ภาพที่ 2.2-1 สะพาน ข้ามคลอง

สะพานข้ามคลองบางเสียดาย

สะพานข้ามคลองใหม่
