บทที่ 3

ผลการปฏิบัติตามมาตรการติดตามตรวจสอบผลกระทบสิ่งแวดล้อม

นิติบุคคลหมู่บ้านจัดสรรสีวลี สุวรรณภูมิ ได้มอบหมายให้ บริษัท ศูนย์วิเคราะห์น้ำ จำกัด ดำเนินการติดตาม ตรวจสอบผลการปฏิบัติตามมาตรการฯ โครงการจัดสรรที่ดินสีวลี-สุวรรณภูมิ (ระยะดำเนินการ) ช่วงเดือน กรกฎาคม ถึง ธันวาคม 2565 ตามที่กำหนดไว้ในรายงานการวิเคราะห์ผลกระทบสิ่งแวดล้อม โดยเนื้อหาบทนี้จะแสดงผลการ ปฏิบัติตามมาตรการติดตามตรวจสอบผลกระทบสิ่งแวดล้อม ซึ่งทางบริษัทศูนย์วิเคราะห์น้ำทำการตรวจประเมินด้วย วิธี Walk through Survey พร้อมทั้งรวบรวมเอกสารหลักฐานต่าง ๆ และภาพถ่ายประกอบผลการปฏิบัติตามตาม มาตรการฯ

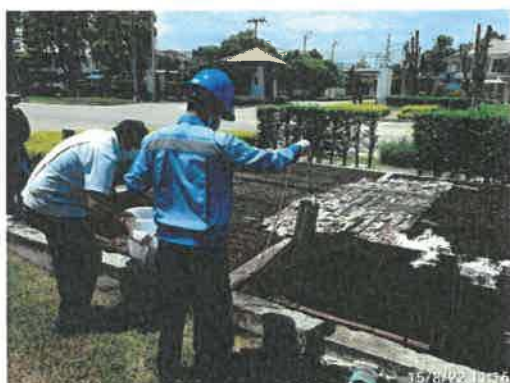
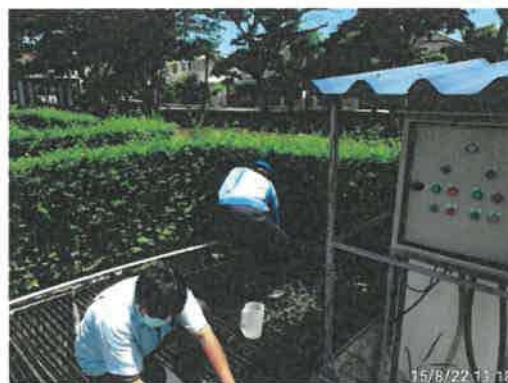
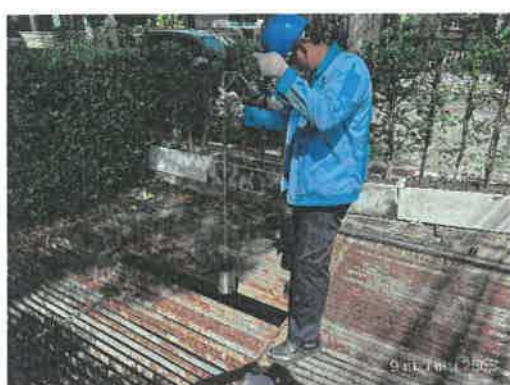
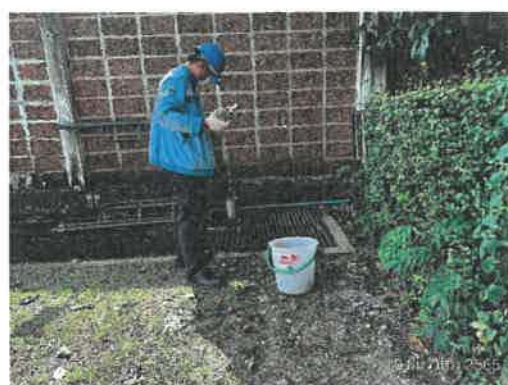
ภาพที่ 3.5.3-1 แสดงวิธีการเก็บตัวอย่างคุณภาพน้ำทิ้ง

ตามมาตรการติดตามตรวจสอบผลกระทบสิ่งแวดล้อม กำหนดให้มีการตรวจวิเคราะห์คุณภาพน้ำทิ้ง โดยจำนวน 2 จุด คือ คือน้ำก่อนเข้าระบบบำบัดน้ำ และ น้ำหลังผ่านระบบบำบัดน้ำเสีย ของระบบบำบัดน้ำเสียทั้ง 2 แห่ง (ภาพที่ 3.5.3-1) โดยมีพารามิเตอร์ที่ต้องทำการตรวจวัด ได้แก่ pH, BOD, Suspended Solids, TKN, Oil & Grease และ Fecal Coliform ความถี่ 1 เดือน/ครั้ง

น้ำทิ้งก่อนเข้าระบบบำบัดน้ำเสีย ชุดที่ 1

น้ำทิ้งหลังผ่านระบบบำบัดน้ำเสีย ชุดที่ 1

น้ำทิ้งก่อนเข้าระบบบำบัดน้ำเสีย ชุดที่ 2

น้ำทิ้งหลังผ่านระบบบำบัดน้ำเสีย ชุดที่ 2
