## ผลการปฏิบัติตามมาตรการป้องกันและ แก้ไขผลกระทบสิ่งแวดล้อม

#### 2.1 การปฏิบัติตามมาตรการป้องกันและแก้ไขผลกระทบสิ่งแวดล้อม

ตารางที่ 2.2-1 มาตรการป้องกันและแก้ไขผลกระทบสิ่งแวดล้อม โครงการ 185 Rajadamri (ระยะดำเนินการ)

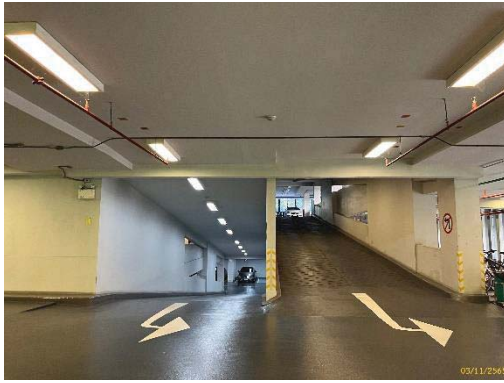
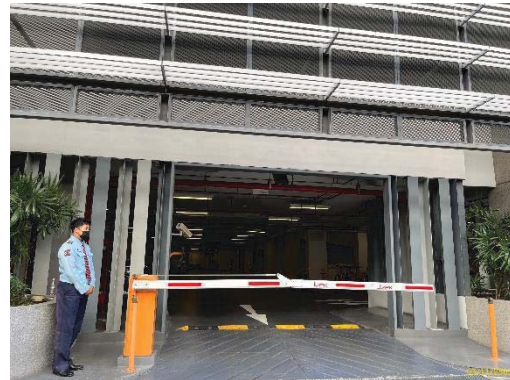
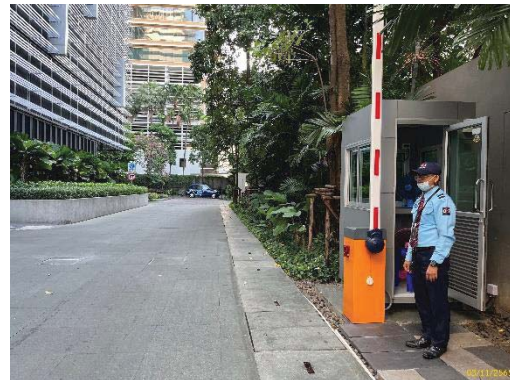
ที่จอดรถชั้นใต้ดิน

ที่จอดรถในอาคาร

ไม้กั้นและสัญญาณ

เจ้าหน้าที่รักษาความปลอดภัย

ที่จอดรถผู้มาติดต่อ

1. ทรัพยากรสิ่งแวดล้อมทางกายภาพ				
1.1 สภาพภูมิประเทศ	-	-	-	-
1.2 คุณภาพอากาศ	- ควบคุมความเร็วของรถภายในโครงการ เช่น ป้ายจำกัดความเร็ว สันนุลิตความเร็ว เพื่อไม่ให้เกิดการฟุ้งกระจายของฝุ่นบนผิวถนน	✓	-	ภาพที่ 2.2-1 การจราจรและพื้นที่จอดรถภายในโครงการ

2) มลพิษทางอากาศ	- จัดให้ที่จอดรถบริเวณชั้นที่ 1 - ชั้นที่ 6 มีลักษณะเปิดโล่งไม่ปิดทึบ มีลมพัดผ่านได้สะดวกอยู่ตลอดเวลา สำหรับที่จอดรถบริเวณชั้นใต้ดินโครงการจะติดตั้งพัดลมระบายอากาศ (Fan Exhaust) ซึ่งสามารถระบายอากาศได้ไม่น้อยกว่า 2 เท่า ของปริมาตรห้องใน 1 ชม. ซึ่งเป็นไปตามกฎกระทรวงฉบับที่ 39 (พ.ศ. 2537) ออกตามความในพระราชบัญญัติควบคุมอาคาร พ.ศ. 2522 เพื่อเจือจางมลพิษที่อยู่ในอากาศมิให้เกิดการสะสมของมลพิษ	✓	-	ภาพที่ 2.2-1 การจราจรและพื้นที่จอดรถภายในโครงการ

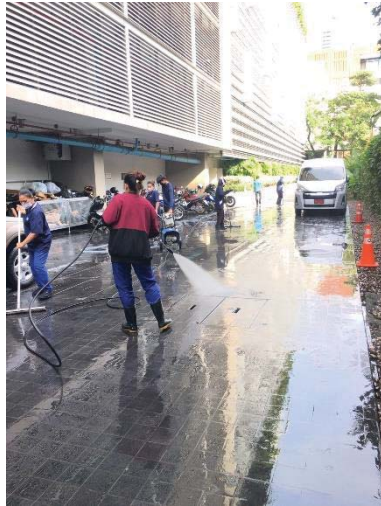
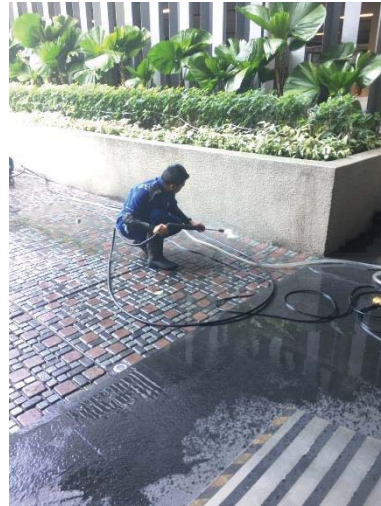
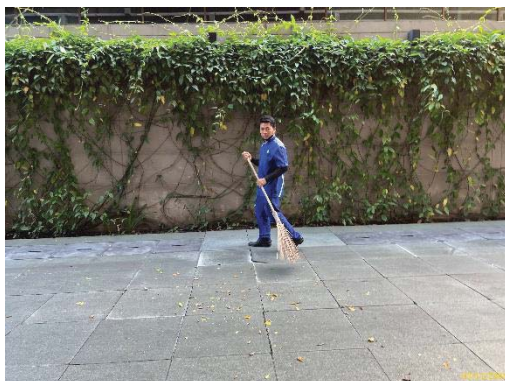
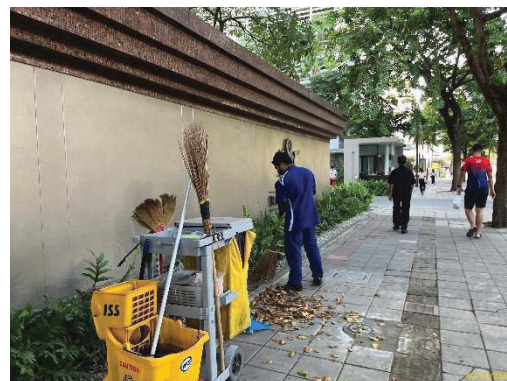
ทำความสะอาดถนนภายในโครงการ

ฉีดล้างถนนทางเข้า-ออกโครงการ

ตรวจเช็คป้ายสัญลักษณ์จราจร

ทำความสะอาดพื้นที่ส่วนกลาง

1) ฝุ่นละออง	- หมั่นดูแลรักษาความสะอาดบริเวณถนน โดยฉีดล้างถนนเป็นประจำสม่ำเสมอ	✓	-	ภาพที่ 2.2-2 การดูแลรักษาความสะอาดพื้นที่ส่วนกลาง
	- จัดให้มีพื้นที่สีเขียวภายในโครงการ 1,566 ตร.ม. เพื่อให้ต้นไม้ช่วยดูดซับมลพิษและพอกอากาศให้บริสุทธิ์	✓	-	ภาพที่ 2.2-3 พื้นที่สีเขียว

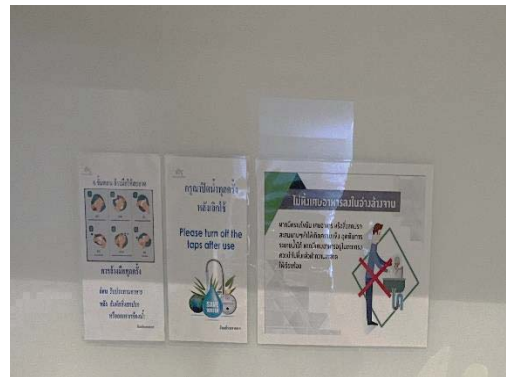
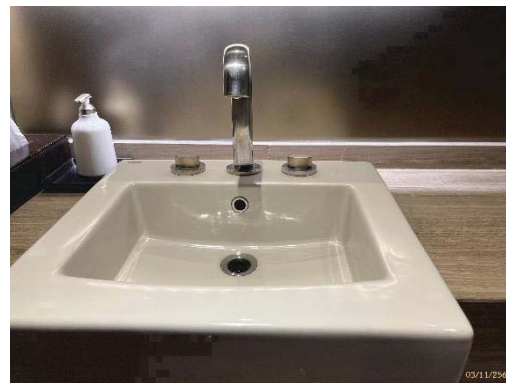
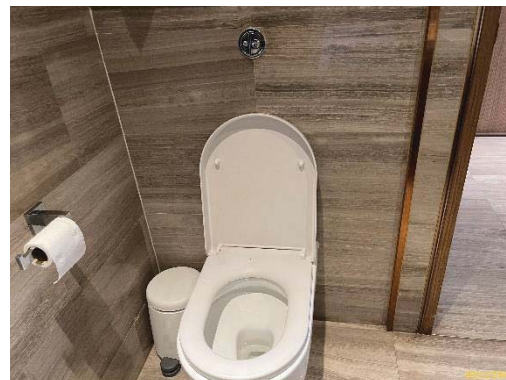
ป้ายประชาสัมพันธ์ล้างมือ

ป้ายรณรงค์ประหยัดพลังงาน

อ่างล้างมือ

สุขภัณฑ์ประหยัดน้ำ

- รณรงคิให้ผู้พักอาศัยและพนักงานใช้ไฟฟ้าอย่างประหยัด	✓	- โครงการได้มีการรณรงค์ให้ผู้พักอาศัยและพนักงานใช้ไฟฟ้าอย่างประหยัด โดยประชาสัมพันธ์ด้วยป้ายหรือโปสเตอร์ บริเวณห้องนิติบุคคล และห้องควบคุม	ภาพที่ 2.2-4 ป้ายประชาสัมพันธ์/รณรงค์การอนุรักษ์พลังงาน

- จัดให้มีการประชาสัมพันธ์วิธีการประหยัดพลังงาน อาทิ จัดทำแผ่นพับประชาสัมพันธ์การประหยัดพลังงาน เป็นต้น	✓	- โครงการมีการประชาสัมพันธ์ผ่านสื่อประชาสัมพันธ์ต่าง ๆ เกี่ยวกับการอนุรักษ์พลังงาน	ภาพที่ 2.2-4 ป้าย ประชาสัมพันธ์/รณรงค์การอนุรักษ์พลังงาน

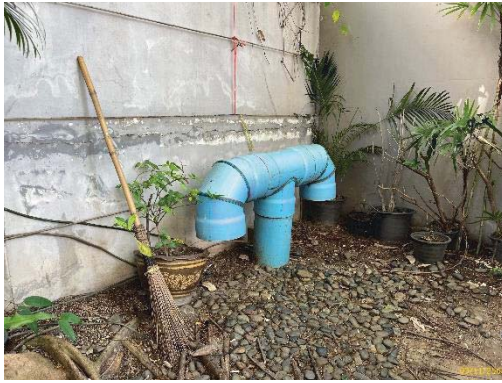
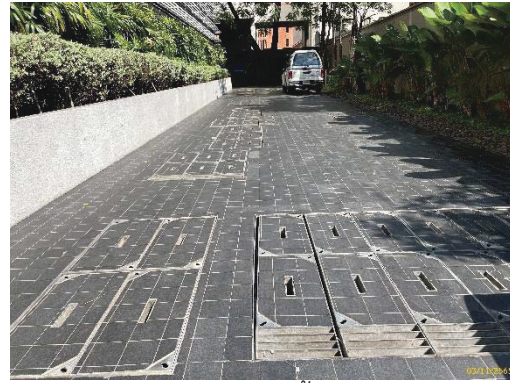
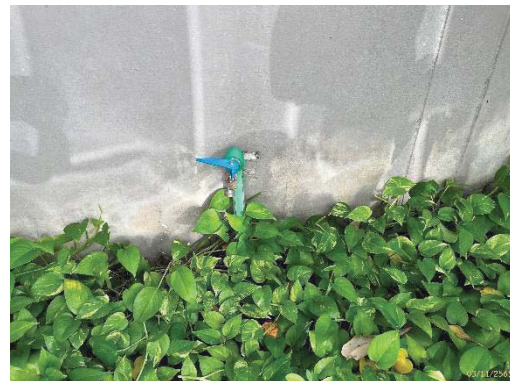
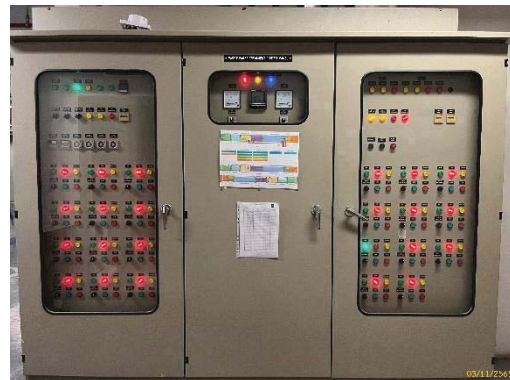
ภาพที่ 2.2-5 ระบบบำบัดน้ำเสียภายในโครงการ

ตัวกรองชีวภาพ (Bio-filter)

ระบบบำบัดน้ำเสีย

ก๊อกน้ำทิ้งสำหรับรดน้ำต้นไม้

มิเตอร์ไฟฟ้าระบบบำบัดน้ำเสีย

3.2 การบำบัดน้ำเสีย	<ul style="list-style-type: none"><li>- จัดให้มีระบบบำบัดน้ำเสียรวม จำนวน 1 ชุด เป็นระบบบำบัดแบบ Sequence Batch Aeration System บำบัดน้ำเสียให้มีคุณภาพตามมาตรฐานน้ำทิ้งประเภท ข ซึ่งจะต้องมีค่า BOD ในน้ำทิ้งไม่เกิน 30 มก./ล.</li><li>- จัดให้มีเจ้าหน้าที่ที่มีความรู้ความชำนาญ ดูแลรักษาและควบคุมระบบบำบัดน้ำเสียรวมของโครงการ ให้ทำงานได้อย่างต่อเนื่องและมีประสิทธิภาพ</li></ul>	<ul style="list-style-type: none"><li>✓</li></ul>	<ul style="list-style-type: none"><li>- โครงการจัดให้มีการก่อสร้างระบบบำบัดน้ำเสียรวม จำนวน 1 ชุด เป็นระบบบำบัดแบบ Sequence Batch Aeration System ซึ่งรายละเอียดการก่อสร้างเป็นไปตามที่ได้เสนอในรายงานการประเมินผลกระทบสิ่งแวดล้อม</li></ul>	<ul style="list-style-type: none"><li>ดูแลระบบสาธารณูปโภคและระบบสุขาภิบาล</li></ul>
	<ul style="list-style-type: none"><li>- จัดให้มีเจ้าหน้าที่ที่มีความรู้ความชำนาญ ดูแลรักษาและควบคุมระบบบำบัดน้ำเสียรวมของโครงการ ให้ทำงานได้อย่างต่อเนื่องและมีประสิทธิภาพ</li></ul>	<ul style="list-style-type: none"><li>✓</li></ul>	<ul style="list-style-type: none"><li>- ปัจจุบันโครงการมีการจัดให้มีเจ้าหน้าที่ที่มีความรู้ความชำนาญดูแลรักษาและควบคุมระบบบำบัดน้ำเสียรวมของโครงการ ให้ทำงานได้อย่างมีประสิทธิภาพ</li></ul>	<ul style="list-style-type: none"><li>ภาคผนวก ค-1 Check Sheet ที่เกี่ยวข้องกับการดูแลระบบสาธารณูปโภคและระบบสุขาภิบาล</li></ul>

<ul style="list-style-type: none"><li>- นำน้ำเสียที่ผ่านการบำบัดแล้วทั้งหมด มาปรับปรุงคุณภาพน้ำโดยผ่านตัวกรองชนิด Multimedia Filter และ Activated Carbon Filter เพื่อนำไปใช้ประโยชน์ในการเติมหอระบายน้ำ</li></ul>	<ul style="list-style-type: none"><li>✓</li></ul>	<ul style="list-style-type: none"><li>- โครงการได้นำน้ำเสียที่ผ่านการบำบัดแล้วบางส่วนมาปรับปรุงคุณภาพ เพื่อนำกลับไปใช้ประโยชน์ในการเติมหอระบายน้ำร้อนและใช้รดน้ำต้นไม้บริเวณพื้นที่สีเขียวของโครงการ</li></ul>	<ul style="list-style-type: none"><li>ภาพที่ 2.2-5 ระบบบำบัดน้ำเสียภายในโครงการ</li></ul>
	<ul style="list-style-type: none"><li>- ติดตั้งตัวกรองชีวภาพ (Bio- filter) ที่บริเวณปลายท่อระบายอากาศเพื่อป้องกันเชื้อโรคที่อาจเกิดขึ้นจากการเกิดละอองน้ำในระบบบำบัดน้ำเสีย</li></ul>	<ul style="list-style-type: none"><li>✓</li></ul>	<ul style="list-style-type: none"><li>- โครงการติดตั้งตัวกรองชีวภาพ (Bio- filter) ที่บริเวณปลายท่อระบายอากาศเพื่อป้องกันเชื้อโรคที่อาจเกิดขึ้นจากการเกิดละอองน้ำในระบบบำบัดน้ำเสีย</li></ul>	<ul style="list-style-type: none"><li>ภาพที่ 2.2-5 ระบบบำบัดน้ำเสียภายในโครงการ</li></ul>

<ul style="list-style-type: none"><li>- ติดตั้งเครื่องเติมอากาศภายในบ่อเก็บตะกอน (Sludge Holding Tank) จำนวน 2 เครื่อง อัตราการจ่ายอากาศเครื่องละ 70 ลบ.ม. O<sub>2</sub>/ชม. เพื่อป้องกันการเกิดกระบวนการย่อยสลายสารอินทรีย์ของแบคทีเรียในกลุ่มที่ไม่ต้องการออกซิเจนหรืออากาศ (Anaerobic Bacteria) ซึ่งเป็นตัวการ</li></ul>	<ul style="list-style-type: none"><li>✓</li></ul>	<ul style="list-style-type: none"><li>- โครงการติดตั้งเครื่องเติมอากาศภายในบ่อเก็บตะกอน (Sludge Holding Tank) จำนวน 2 เครื่อง ซึ่งรายละเอียดการก่อสร้างเป็นไปตามที่ได้เสนอในรายงานการประเมินผลกระทบสิ่งแวดล้อม โดยปัจจุบันระบบดังกล่าวได้ทำงานอย่างมีประสิทธิภาพ</li></ul>	<ul style="list-style-type: none"><li>ภาพที่ 2.2-5 ระบบบำบัดน้ำเสียภายในโครงการ</li></ul>

3.3 การระบายน้ำ	- จัดให้มีระบบมิเตอร์ไฟฟ้าสำหรับระบบบำบัดน้ำเสียของ โครงการโดยเฉพาะแยกจากระบบไฟฟ้าอื่น ๆ เพื่อให้ สามารถติดตามตรวจสอบการใช้งานของระบบบำบัดน้ำเสีย ได้ และให้เกิดความมั่นใจว่าโครงการจะเดินระบบบำบัดน้ำ เสียตลอดระยะเวลาที่เปิดดำเนินการ	✓	- โครงการมีการติดตั้งมิเตอร์ไฟฟ้าสำหรับระบบบำบัดน้ำเสีย โดยเฉพาะแยกจากระบบไฟฟ้าอื่น ๆ เพื่อใช้ในการเก็บข้อมูลสถิติและ การทำงานของระบบน้ำเสีย ทส.1 และ ทส.2 ส่งหน่วยงานเป็น ประจำทุกเดือน	ภาพที่ 2.2-5 ระบบบำบัด น้ำเสียภายในโครงการ ภาคผนวก ค-2 ทส.1 และทส.2

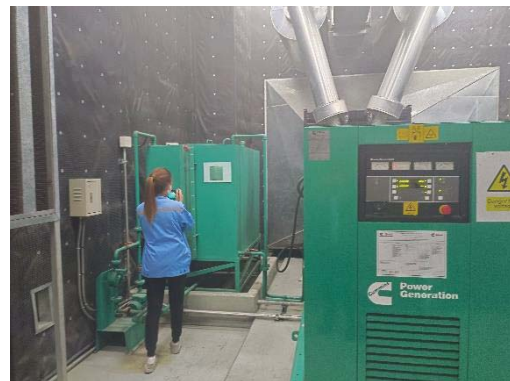
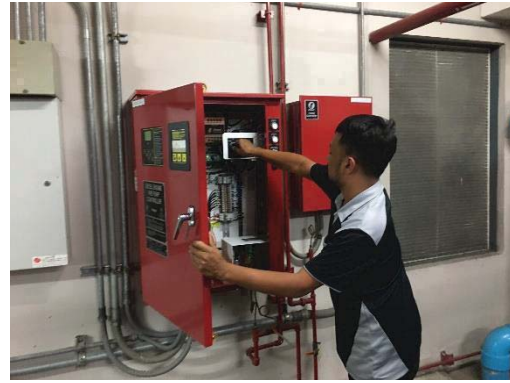
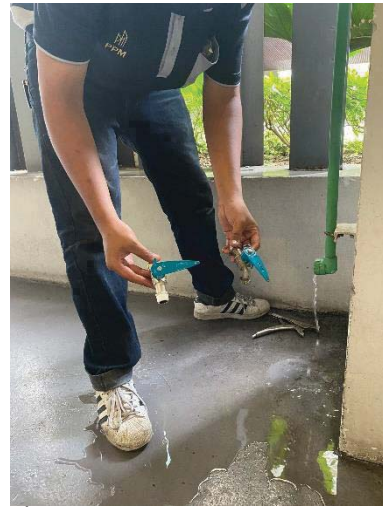
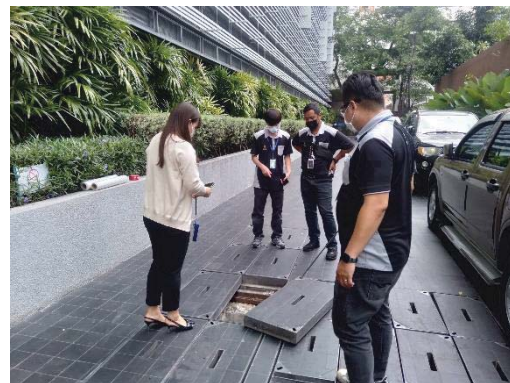
ภาพที่ 2.2-6 การตรวจเช็ค/ซ่อมบำรุงระบบสาธารณูปโภค

ตรวจเช็ค/ซ่อมบำรุงระบบไฟฟ้า

ตรวจเช็ค/ซ่อมบำรุงระบบป้องกันอัคคีภัย

ซ่อมก๊อกน้ำทิ้งสำหรับรดน้ำต้นไม้

ตรวจเช็ค/ซ่อมบำรุงระบบบำบัดน้ำเสีย

1.4 คุณภาพน้ำ (ต่อ)	Activated Carbon Filter เพื่อนำไปใช้ประโยชน์ในการเติม ฮอร์โมนความร้อน			
	- กำจัดไขมันออกจากบ่อดักไขมันเป็นประจำทุกสัปดาห์	✓	- นับตั้งแต่ระยะเปิดดำเนินการ ทางโครงการยังไม่มีอาการกำจัดไขมัน ออกจากบ่อดักไขมัน เนื่องจากไขมันที่เกิดขึ้นมีปริมาณน้อยทาง โครงการจึงยังไม่มีอาการกำจัดแต่อย่างใด แต่ทางโครงการมีเจ้าหน้าที่ ตรวจเช็คปริมาณไขมันอยู่เป็นประจำ	ภาพที่ 2.2-6 การ ตรวจเช็ค/ซ่อมบำรุง ระบบสาธารณูปโภค

- ประสานให้สำนักงานเขตปทุมวัน มาสูบตะกอนส่วนเกิน จากระบบบำบัดน้ำเสียรวม ไปกำจัดเป็นประจำทุก 2 เดือน	✓	- นับตั้งแต่ระยะเปิดดำเนินการ ทางโครงการยังไม่มีอาการสูบตะกอน ส่วนเกินจากระบบบำบัดน้ำเสียรวม เนื่องจากระบบบำบัดน้ำเสียมี การบำบัดที่อาจทำให้เกิดตะกอนที่เกิดขึ้นมีปริมาณน้อยทางโครงการ จึงยังไม่มีอาการกำจัดแต่อย่างใด แต่ทางโครงการมีเจ้าหน้าที่ตรวจเช็ค ปริมาณตะกอนอยู่เป็นประจำ	ภาพที่ 2.2-6 การ ตรวจเช็ค/ซ่อมบำรุง ระบบสาธารณูปโภค

- จัดให้มีเจ้าหน้าที่คอยดูแลรักษาระบบเส้นท่อประปาให้อยู่ในสภาพดี	✓	-	ภาพที่ 2.2-6 การตรวจสอบ/ซ่อมบำรุงระบบสาธารณูปโภค

- จัดให้มีถังซุ่มบ่มน้ำซึ่งทำหน้าที่ตรวจสอบรอยรั่วของอุปกรณ์ที่ใช้อย่างสม่ำเสมอเป็นประจำทุกเดือน หากพบการรั่วซึมให้รีบซ่อมแซมทันที	✓	-	ภาพที่ 2.2-6 การตรวจเช็ค ค/ซ่อมบำรุงระบบสาธารณูปโภคภาคผนวก ค-1 Check Sheet ที่เกี่ยวข้องกับการ

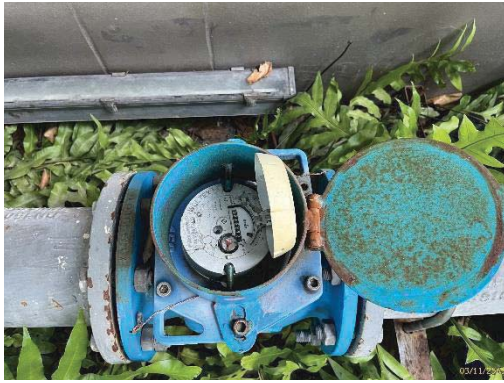
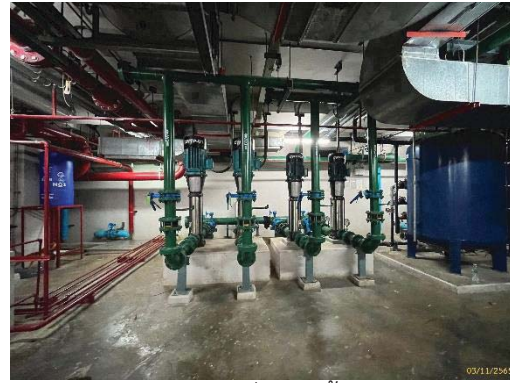
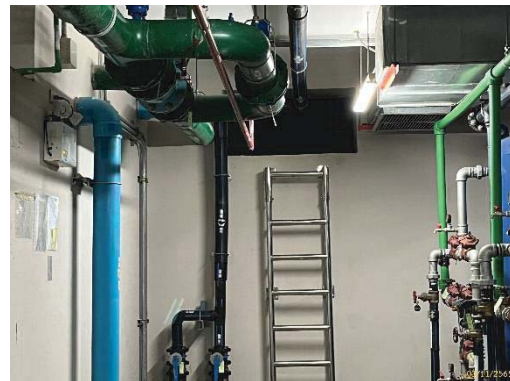
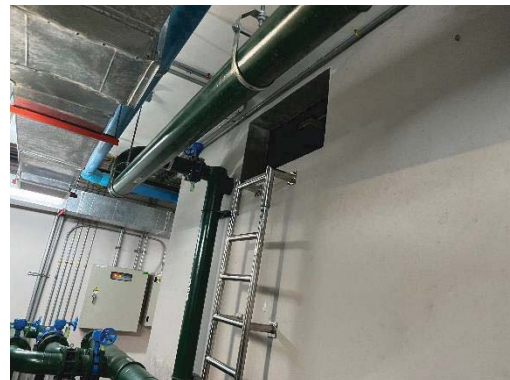
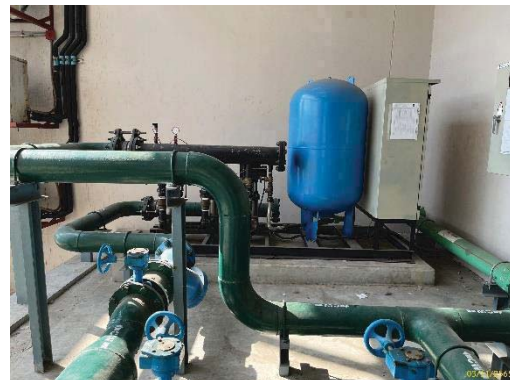
ภาพที่ 2.2-7 การสำรอน้ำใช้ภายในโครงการ

มิเตอร์ประปา

ห้องเครื่องสูบน้ำ

ถังเก็บน้ำขึ้นใต้ดิน

ถังเก็บน้ำระหว่างชั้น

Booster Pump ชั้นดาดฟ้า

3.1 การใช้น้ำ	- จัดให้มีการสำรองน้ำใช้ ดังนี้ 1) ถังเก็บน้ำใต้ดิน จำนวน 2 ถึง ตั้งอยู่บริเวณชั้นใต้ดิน ใกล้กับบันได 2 ประกอบด้วย ถังเก็บน้ำใต้ดิน 1 ความจุ ประมาณ 316ลบ.ม. และถังเก็บน้ำใต้ดิน 2 ความจุ 512 ลบ.ม. รวม 2 ถึง มีความจุ 828 ลบ.ม. สำรองน้ำเพื่อการอุปโภค-บริโภคทั้งหมด 2) ถังเก็บน้ำชั้นที่ 25 จำนวน 2 ถึง ตั้งอยู่บริเวณด้านทิศใต้ของอาคาร แต่ละถังมีความจุ 33 ลบ.ม. รวม 2 ถึง มีความจุ 66 ลบ.ม. สำรองน้ำเพื่อการอุปโภค-บริโภคทั้งหมด 3) ถังเก็บน้ำชั้นที่ 34 จำนวน 2 ถึง ตั้งอยู่บริเวณด้านทิศเหนือของอาคาร แต่ละถังมีความจุ 125 ลบ.ม. รวม 2 ถึง มีความจุ 250ลบ.ม. สำรองน้ำเพื่อการอุปโภค-บริโภคทั้งหมด สามารถสำรองน้ำใช้ได้นานประมาณ 1.8 วัน	✓	-	ภาพที่ 2.2-7 การสำรองน้ำใช้ภายในโครงการ

- รับน้ำประปาจากท่อจ่ายน้ำประปาของการประปานครหลวงเข้ามาเก็บในถังเก็บน้ำใต้ดินของโครงการ ซึ่งรายละเอียดการก่อสร้างเป็นไปตามที่ได้เสนอในรายงานการประเมินผลกระทบสิ่งแวดล้อม	✓	-	ภาพที่ 2.2-7 การสำรองน้ำใช้ภายในโครงการ

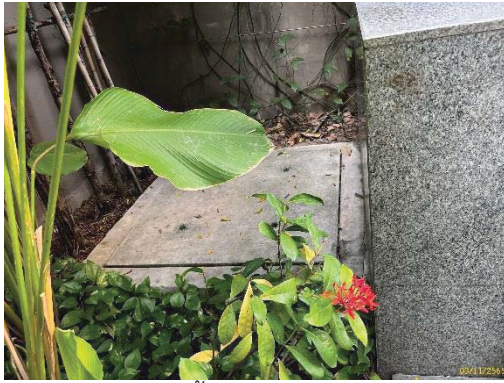
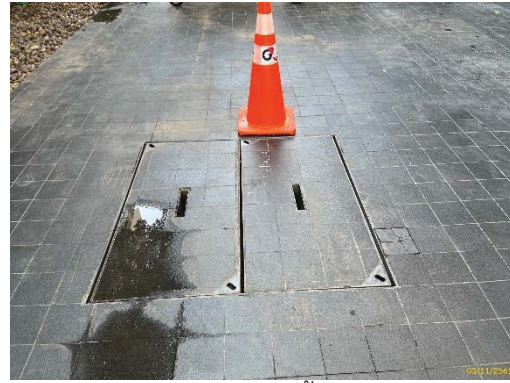
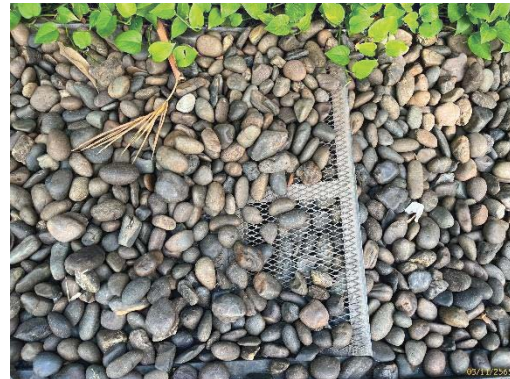
ภาพที่ 2.2-8 ระบบระบายน้ำภายในโครงการ

รางระบายน้ำพร้อมตะแกรงดักขยะ

บ่อหน่วงน้ำ

รางระบายน้ำ

- จัดให้มีบ่อหน่วงน้ำ จำนวน 1 บ่อ ความจุ 150 ลบ.ม. ซึ่ง สามารถรองรับปริมาณน้ำที่ต้องหน่วง (น้ำหลากในพื้นที่) ได้ อย่างเพียงพอโดยโครงการจะติดตั้งเครื่องสูบน้ำไว้ จำนวน 2 เครื่อง (ใช้งานจริง 1 เครื่อง สำรอง 1 เครื่อง) อัตราการสูบ เครื่องละ 3 ลบ.ม./นาที (0.05 ลบ.ม./วินาที) ซึ่งไม่เกินอัตรา การระบายน้ำก่อนการพัฒนาโครงการ โดยเครื่องสูบน้ำที่ เลือกใช้เป็นชนิดหอยโข่งแบบหลายใบติดตั้งในแนวตั้ง ซึ่ง	✓	- โครงการมีการก่อสร้างบ่อหน่วงน้ำ จำนวน 1 บ่อ ความจุ 150 ลบ. ม. ซึ่งสามารถรองรับปริมาณน้ำที่ต้องหน่วง (น้ำหลากในพื้นที่) ได้ อย่างเพียงพอ และปัจจุบันทางโครงการได้จัดให้มีสัญลักษณ์บนพื้น ถนนบริเวณจุดที่เป็นที่ตั้งบ่อหน่วงน้ำ โดยการทำสี "ตำแหน่งบ่อหน่วง น้ำ" ให้เห็นอย่างชัดเจน	ภาพที่ 2.2-8 ระบบระบาย น้ำภายในโครงการ

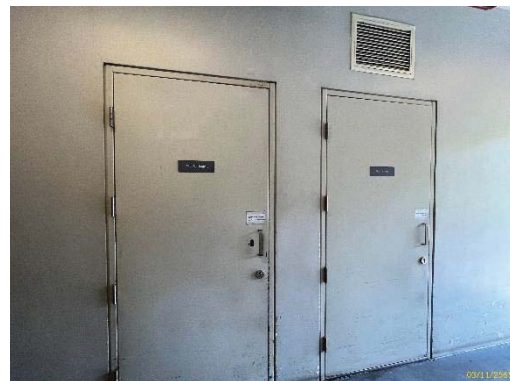
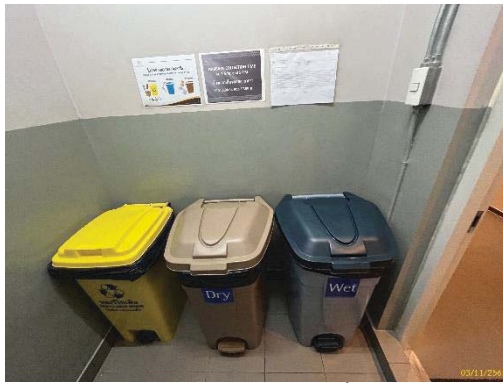
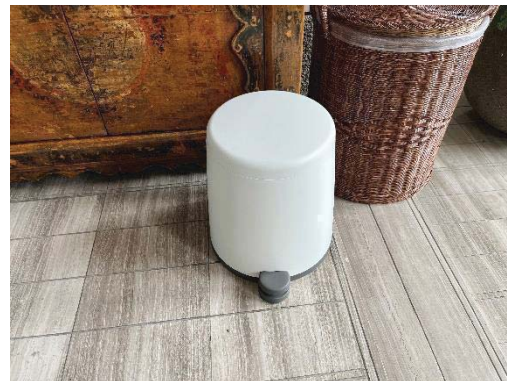
ห้องพักขยะประตูปิดมิดชิด

ห้องพักขยะประจำชั้น

ป้ายประชาสัมพันธ์การทิ้งขยะ

ถังขยะห้องออกกำลังกาย

3.4 การจัดการมูลฝอย	- จัดให้มีห้องพักมูลฝอยประจำชั้น ตั้งแต่ชั้นใต้ดิน 1-33 จำนวน 1 ห้อง/ชั้น ตั้งอยู่บริเวณใกล้โรงลิฟต์บริการของแต่ละชั้นโดยมีรายละเอียดดังนี้ 1) ห้องพักมูลฝอยประจำชั้นใต้ดิน 1 - 23 ความกว้าง 1.45 ม.ความยาว 1.6 ม. ขนาดพื้นที่ประมาณ 2.32 ตร.ม. 2) ห้องพักมูลฝอยประจำชั้น 24 - 29 ความกว้าง 1 ม. ความยาว 1 ม. ขนาดพื้นที่ 1 ตร.ม. 3) ห้องพักมูลฝอยประจำชั้น 30-33 ความกว้าง 1.1 ม. ความยาว 1.15 ม. ขนาดพื้นที่ประมาณ 1.27 ตร.ม. ทั้งนี้ ภายในห้องพักมูลฝอยประจำชั้นจะตั้งถังมูลฝอย ขนาด 100	✓	-	ภาพที่ 2.2-9 การจัดการมูลฝอยภายในโครงการ

- จัดให้มีห้องพักมูลฝอยรวมบริเวณชั้นที่ 1 ใกล้กับทางวิ่ง ภายนอกอาคาร เพื่อความสะดวกในการเข้าจัดเก็บของ สำนักงานเขตปทุมวันโดยภายในห้องพักมูลฝอยรวม	✓	- โครงการจัดให้มีห้องพักมูลฝอยรวมบริเวณชั้นที่ 1 ใกล้กับทางวิ่ง ภายนอกอาคาร โดยภายในห้องพักมูลฝอยรวม แบ่งเป็น ห้องพักมูลฝอยแห้ง และห้องพักมูลฝอยเปียกอย่างชัดเจน	ภาพที่ 2.2-9 การจัดการ มูลฝอยภายในโครงการ

- ห้องพักมูลฝอยต้องมีประตูปิดมิดชิด เพื่อป้องกันกลิ่นรบกวนผู้พักอาศัยและชุมชนบริเวณใกล้เคียง โดยเปิดประตูเฉพาะช่วงที่มีการเก็บขนมูลฝอยเท่านั้น	✓	-	ภาพที่ 2.2-9 การจัดการมูลฝอยภายในโครงการ

- จัดให้มีที่รวบรวมน้ำจากการล้างห้องพักมูลฝอย บริเวณพื้นที่ห้องพักมูลฝอยรวม เพื่อรวบรวมน้ำเข้าสู่ระบบบำบัดน้ำเสียรวมของโครงการ	✓	-	ภาพที่ 2.2-9 การจัดการมูลฝอยภายในโครงการ

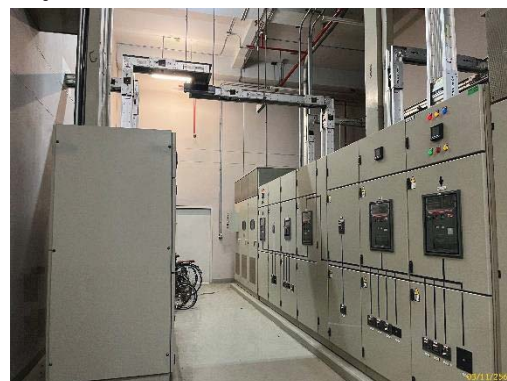
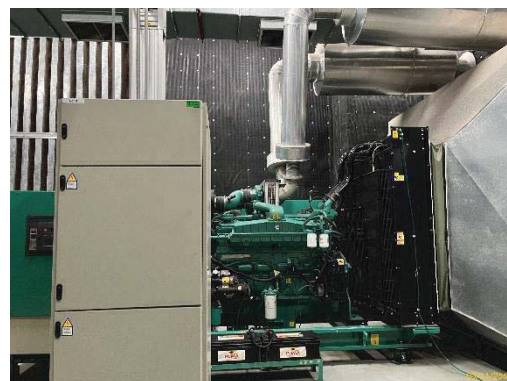
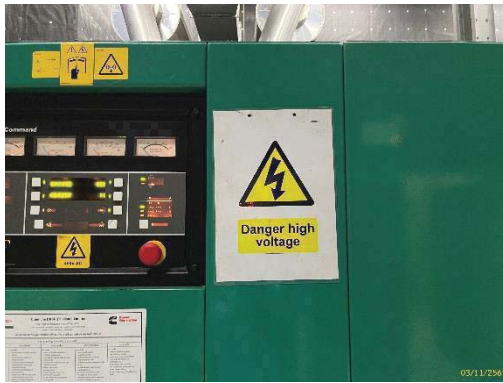
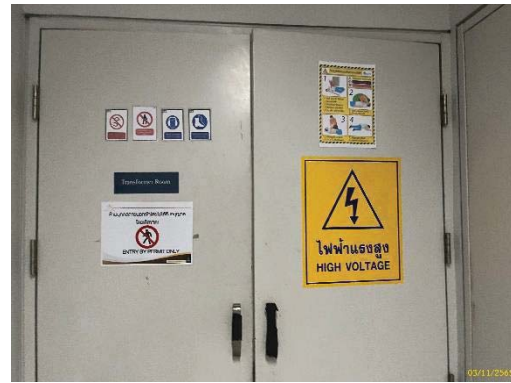
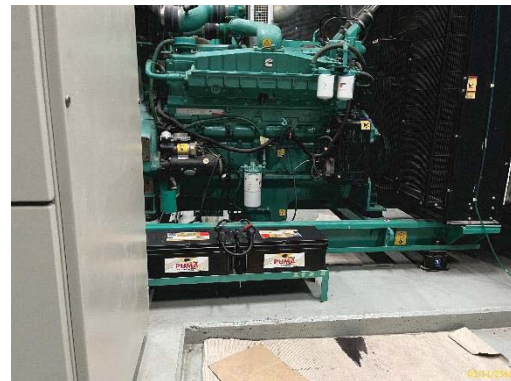
ตู้ MDB

เครื่อง Generator

ป้ายสัญลักษณ์ไฟฟ้าแรงสูง

วัสดุกันเสียงห้องกำเนิดไฟฟ้า

แบตเตอรี่เครื่องกำเนิดไฟฟ้า

- โครงการจัดให้มีการติดตั้งหม้อแปลงไฟฟ้า ชนิด Dry Type Cast – Rasin ขนาด 2,000 KVA จำนวน 4 ชุด โดยโครงการมีความต้องการใช้ไฟฟ้า 7,700 KVA	✓	- ปัจจุบันโครงการได้จัดให้มีการติดตั้งหม้อแปลงไฟฟ้า ชนิด Dry Type Cast- Rasin จำนวน 4 ชุด ซึ่งระบบไฟฟ้าดังกล่าวปัจจุบันมีการทำงานอย่างมีประสิทธิภาพ และมีการบำรุงรักษาระบบและทดสอบระบบเป็นประจำ	ภาพที่ 2.2-10 ระบบไฟฟ้าภายในโครงการ

3.6 การอนุรักษ์พลังงาน	- จัดเตรียมระบบไฟฟ้าสำรอง ในกรณีที่มีระบบไฟฟ้าปกติขัดข้องโดยติดตั้งเครื่องกำเนิดไฟฟ้าฉุกเฉิน (Generator) ขนาด 800 KVA จำนวน 1 ชุด ซึ่งจะสามารถสำรองไฟฟ้าได้นาน 8 ชม.	✓	- ปัจจุบันโครงการจัดให้มีเครื่องกำเนิดไฟฟ้าฉุกเฉิน ขนาด 825 KVA จำนวน 1 ชุด สามารถสำรองไฟได้นาน 8 ชั่วโมง	ภาพที่ 2.2-10 ระบบไฟฟ้าภายในโครงการ

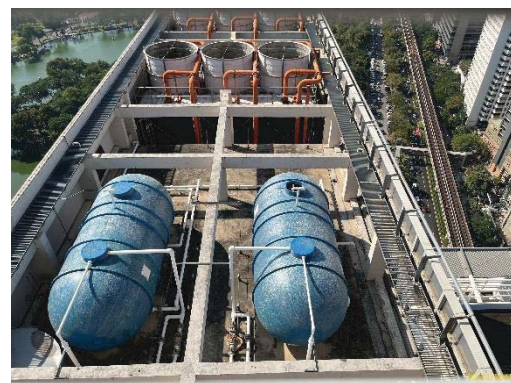
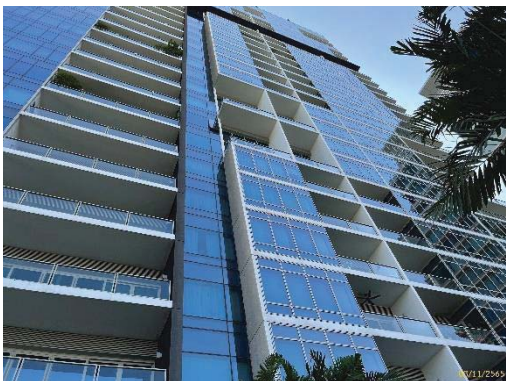
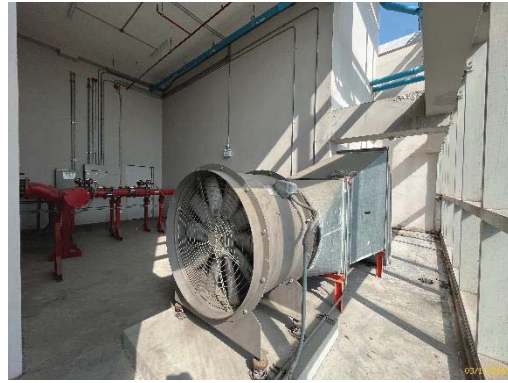
ภาพที่ 2.2-11 ระบบปรับอากาศและระบายอากาศภายในโครงการ

ระบบปรับอากาศ

หอผึ่งเย็น

ประตูหน้าต่าง

พัดลมอัดอากาศ

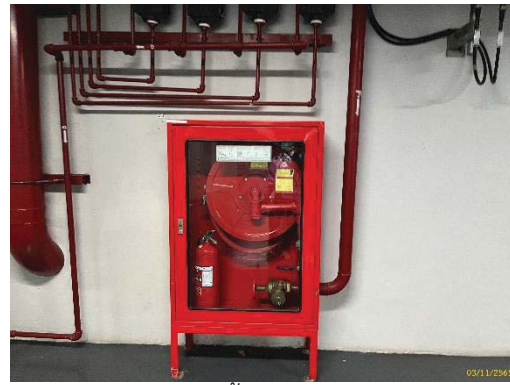
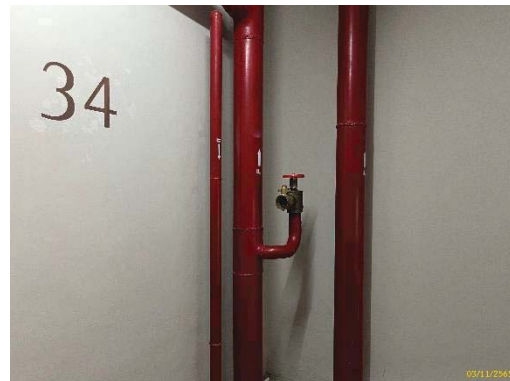
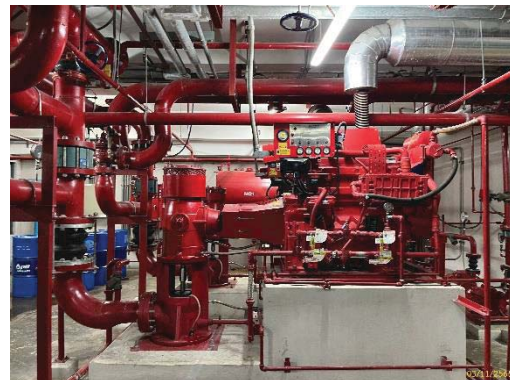
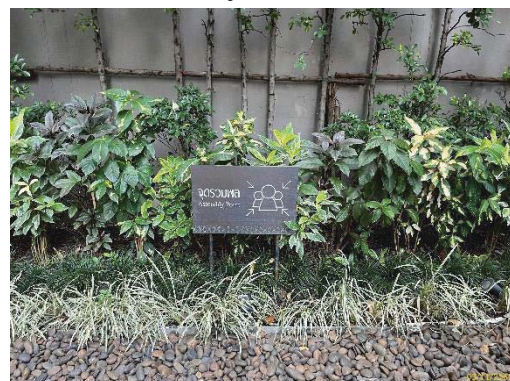
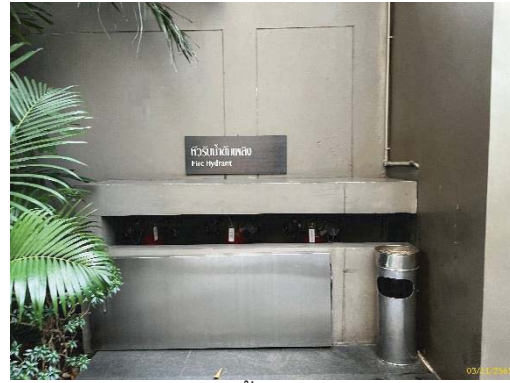
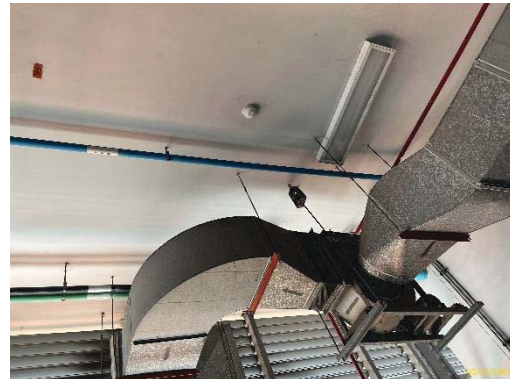
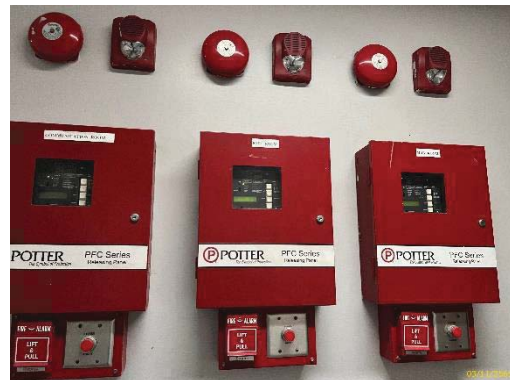
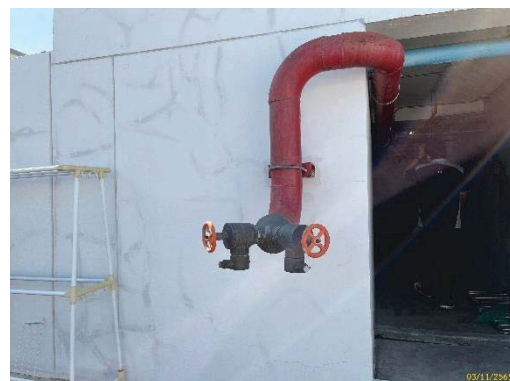
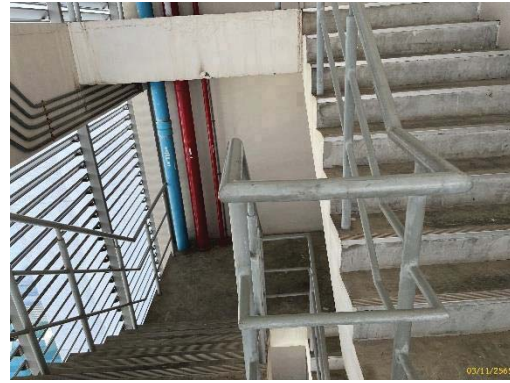
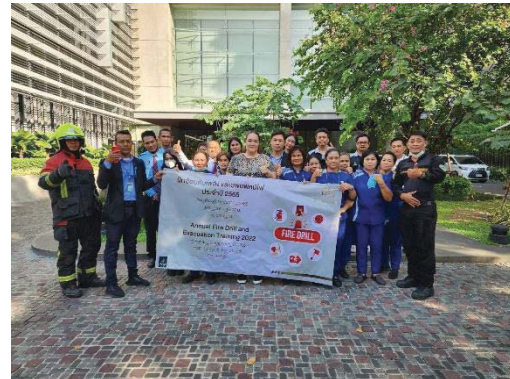
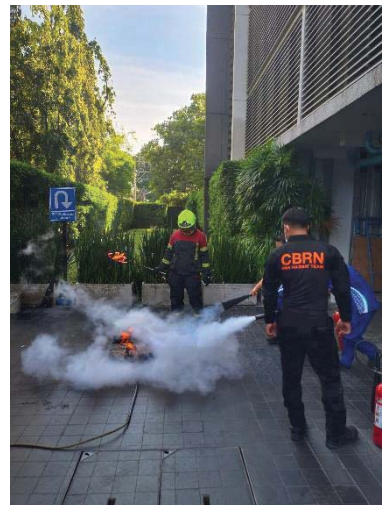
แผงควบคุม FCP

ตู้สายฉีดน้ำดับเพลิง FHC

ท่อเย็น

เครื่องสูบน้ำดับเพลิง

จุดรวมพล

หัวรับน้ำดับเพลิง

เครื่องจับความร้อนและหัวกระจายน้ำดับเพลิง

ระบบเตือนอัคคีภัย

หัวจ่ายน้ำดับเพลิง

บันไดหนีไฟ ST-2

จัดอบรมและซ้อมการอพยพคนกรณีเพลิงไหม้

ซ้อมดับเพลิงประจำปี

3.7 การป้องกันอัคคีภัย	<p>- จัดให้มีระบบป้องกันและเตือนอัคคีภัยของโครงการ ให้เป็นไปตามข้อกำหนดในกฎกระทรวงฉบับที่ 33 (พ.ศ. 2535) และฉบับที่ 50 (พ.ศ. 2540) ออกตามความในพระราชบัญญัติควบคุมอาคาร พ.ศ. 2522</p> <p>1) ระบบป้องกันอัคคีภัย</p> <p>- ท่อยึนรับน้ำดับเพลิงภายในอาคาร ได้แก่</p> <p>1) พื้นที่ Low Zone (ชั้นใต้ดิน - 12) ประกอบด้วย ท่อ ยืน (Stand Pipe) ขนาดเส้นผ่านศูนย์กลาง 150 มม. จำนวน 3 ท่อโดยรับน้ำดับเพลิงจากถังเก็บน้ำดับเพลิงใต้ดินที่ติดตั้ง เครื่องสูบน้ำดับเพลิง (Fire Pump) ขับเคลื่อนด้วย เครื่องยนต์ดีเซล อัตราการสูบน้ำ 228 ลบ.ม./ชม. ที่ TDH 102 ม. จำนวน 1 เครื่อง ทำงาร่วมกับเครื่องสูบน้ำรักษาความดันน้ำในระบบท่อให้คงที่ (Jockey Pump) อัตราการสูบน้ำ 5.68 ลบ.ม./ชม. ที่ TDH 112 ม. จำนวน 1 เครื่องเพื่อสูบน้ำดับเพลิงไปยังชั้นใต้ดิน - ชั้นที่ 12</p> <p>2) พื้นที่ High Zone (ชั้น 13 - 35) ประกอบด้วย ท่อ ยืน (Stand Pipe) ขนาดเส้นผ่านศูนย์กลาง 150 มม. จำนวน 2 ท่อ โดยรับน้ำดับเพลิงจากถังเก็บน้ำดับเพลิงใต้ดิน ที่ติดตั้ง</p>	✓	<p>- โครงการจัดให้มีระบบป้องกันและเตือนอัคคีภัย ซึ่งระบบป้องกัน อัคคีภัย ประกอบด้วย ท่อยึนรับน้ำดับเพลิงภายในอาคาร, หัวรับน้ำดับเพลิงภายนอกอาคาร, ตู้เก็บสายฉีดน้ำดับเพลิงพร้อมอุปกรณ์ (FHC), ถังดับเพลิงเคมีแบบมือถือ, หัวกระจายน้ำดับเพลิงอัตโนมัติ (Sprinkler System), ลิฟต์ดับเพลิง และบันไดหนีไฟ สำหรับระบบเตือนอัคคีภัย ประกอบด้วย แผงควบคุม (Fire Alarm Control Panel : FCP), เครื่องตรวจจับควัน (Smoke Detector), เครื่อง ตรวจสอบความร้อน (Heat Detector), กริ่งสัญญาณเตือน (Fire Alarm Speaker) ทั้งนี้ระบบป้องกันอัคคีภัยและเตือนอัคคีภัย ของโครงการ มีการออกแบบให้สอดคล้องต่อ พ.ร.บ. ควบคุมอาคาร มาตราฐานทางวิศวกรรม และข้อกำหนดที่ระบุในมาตรฐานการติดตาม ตรวจสอบผลกระทบสิ่งแวดล้อม</p>	ภาพที่ 2.2-13 ระบบป้องกันอัคคีภัย

- จัดให้มีพื้นที่หนีไฟทางอากาศอยู่ที่บริเวณชั้นที่ 35 ขนาด กว้าง 10 ม.ยาว 10 ม. โดยสามารถใช้น้ไฟหลัก (บันได 1) และบันไดหนีไฟ (บันได 2) เข้าสู่พื้นที่หนีไฟทางอากาศได้ อย่างสะดวก	✓	-	ภาพที่ 2.2-13 ระบบ ป้องกันอัคคีภัย

- กำหนดให้มีจุดรวมคนเบื้องต้น สำหรับโครงการไว้บริเวณ พื้นที่สีเขียวด้านทิศใต้และทางวิ่งบางส่วน โดยมีขนาดพื้นที่ ประมาณ 370 ตร.ม. โดย 1 คน จะใช้พื้นที่ยืนประมาณ 0.25 ตร.ม. ดังนั้น สามารถรองรับจำนวนคนได้ 1,480 คน เพียงพอต่อผู้พักอาศัยของโครงการซึ่งมีจำนวน 1,453 คน	✓	-	ภาพที่ 2.2-13 ระบบ ป้องกันอัคคีภัย

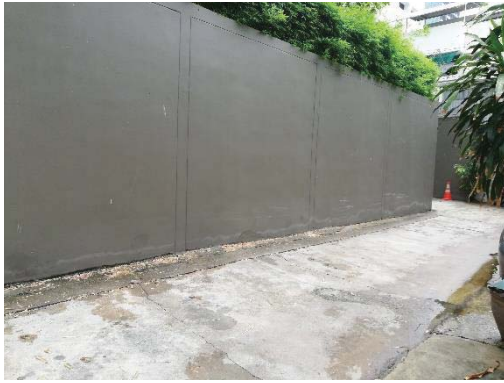
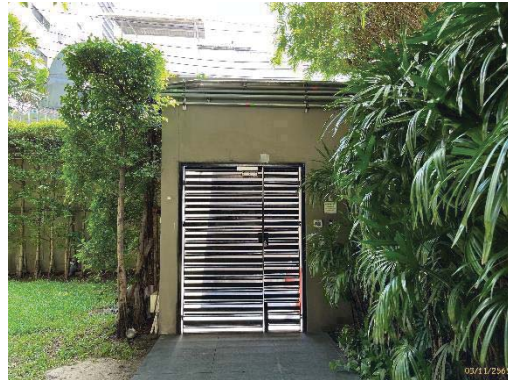
ภาพที่ 2.2-14 ทางเข้า-ออกสู่ถนนสาธารณะของผู้พักอาศัยข้างเคียง

ถนนสาธารณะของผู้พักอาศัยข้างเคียง

ประตูฉุกเฉิน

4.8 การปิดถนนทางเข้า -ออกสู่ถนนสาธารณะของผู้พักอาศัยข้างเคียง	- คงสภาพถนนซึ่งผู้พักอาศัยข้างเคียงใช้เป็นทางเข้า - ออกสู่ถนนสาธารณะในปัจจุบันภายในพื้นที่โครงการไว้ เพื่อให้ใช้ประโยชน์ได้ดังเช่นเดิม โดยในการก่อสร้างแนวรั้วล้อมรอบขอบเขตที่ดินโครงการ จะไม่ครอบคลุมถึงถนนดังกล่าว ซึ่งจะแบ่งแยกพื้นที่ที่จะก่อสร้างตัวอาคารโครงการ ออกจากถนนดังกล่าวอย่างชัดเจน	✓	- ปัจจุบันโครงการยังคงสภาพถนนซึ่งผู้พักอาศัยข้างเคียงสามารถใช้เป็นทางเข้า - ออกสู่ถนนสาธารณะได้	ภาพที่ 2.2-14 ทางงเข้า-ออกสู่ถนนสาธารณะของผู้พักอาศัยข้างเคียง
