ผลการปฏิบัติตามมาตรการติดตาม  
ตรวจสอบผลกระทบสิ่งแวดล้อม

## ผลการปฏิบัติตามมาตรการติดตามตรวจสอบผลกระทบสิ่งแวดล้อม

ตารางที่ 3.4-1 มาตรการติดตามตรวจสอบผลกระทบสิ่งแวดล้อม โครงการ185 Rajadamri (ระยะดำเนินการ)

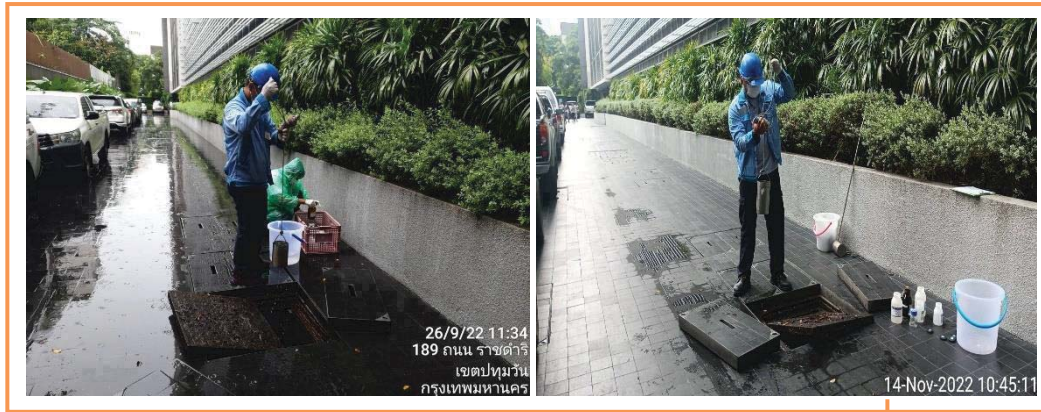
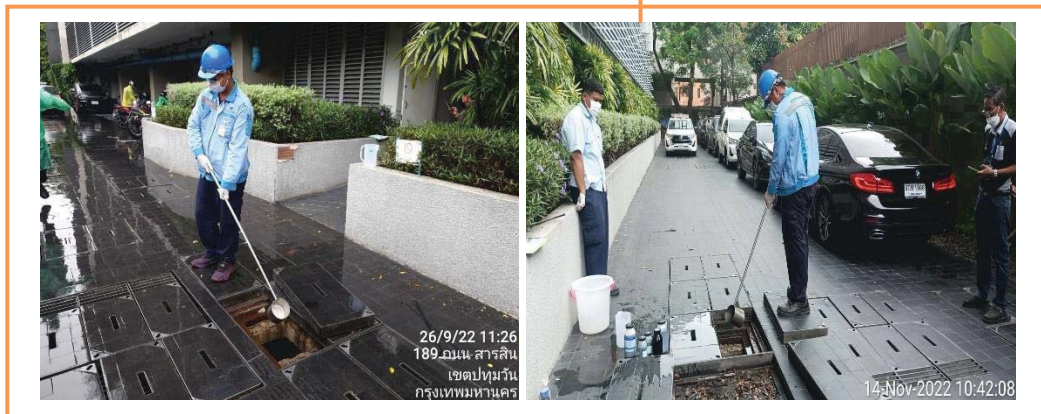
● จุดเก็บตัวอย่างน้ำก่อนบำบัด

● จุดเก็บตัวอย่างน้ำหลังบำบัด

1.1 คุณภาพน้ำทั้งก่อนการบำบัด	<b>ดัชนีที่ตรวจวัด</b> - pH - BOD - TSS - Sulfide - Oil and Grease - TKN - Total Coliform <b>ความถี่</b> - เดือนละ 1 ครั้ง	- ป่อเติมอากาศแบบต่อเนื่อง	✓ - โครงการกำหนดให้มีการตรวจวิเคราะห์ประสิทธิภาพการทำงาน ของระบบบำบัดน้ำเสียจำนวน 1 จุด คือ ป่อเติมอากาศแบบต่อเนื่อง และมีความถี่ในการตรวจวัด 1 ครั้ง/เดือน โดยผลการวิเคราะห์มีค่า ดังตารางที่ 3.5.3-1	-	ภาพที่ 3.5.3-1 จุดเก็บตัวอย่างน้ำระบบบำบัดน้ำเสีย ภาพผนวก ง -1 ผลการตรวจวิเคราะห์คุณภาพน้ำระบบบำบัดน้ำเสีย

1.2 คุณภาพน้ำทั้งหลังการบำบัด	<b>ดัชนีที่ตรวจวัด</b> - pH - BOD - TSS - Sulfide - Oil & Grease - Total Coliform - TKN <b>ความถี่</b> - เดือนละ 1 ครั้ง	- ป่อเก็บน้ำที่ผ่านการบำบัด	✓ - โครงการกำหนดให้มีการตรวจวิเคราะห์ประสิทธิภาพการทำงาน ของระบบบำบัดน้ำเสียจำนวน 1 จุด คือ บ่อเก็บน้ำที่ผ่านการบำบัด และมีความถี่ในการตรวจวัด 1 ครั้ง/เดือน ซึ่งผลการวิเคราะห์ คุณภาพน้ำทั้งหลังการบำบัดของทางโครงการ ระหว่างเดือน กรกฎาคม ถึง ธันวาคม 2565 พบว่า ค่าแต่ละดัชนีที่ตรวจวัดอยู่ในเกณฑ์มาตรฐานตามประกาศกระทรวงทรัพยากรธรรมชาติและสิ่งแวดล้อม เรื่อง กำหนดมาตรฐานควบคุมการระบายน้ำทั้งจากอาคารบางประเภทและบางขนาด (ประเภท ข) ทั้งนี้ คุณภาพน้ำทั้งหลังการบำบัดยังคงมีคุณภาพอยู่ในเกณฑ์ที่ใช้ในการออกแบบระบบบำบัดน้ำเสียจึงเป็นต้นฉบับออกได้ว่าระบบบำบัดน้ำเสียของโครงการมีประสิทธิภาพการทำงาน โดยผลการวิเคราะห์มีค่า ดังตารางที่ 3.5.3-1	-	ภาพที่ 3.5.3-1 จุดเก็บตัวอย่างน้ำระบบบำบัดน้ำเสีย ภาพผนวก ง -1 ผลการตรวจวิเคราะห์คุณภาพน้ำระบบบำบัดน้ำเสีย

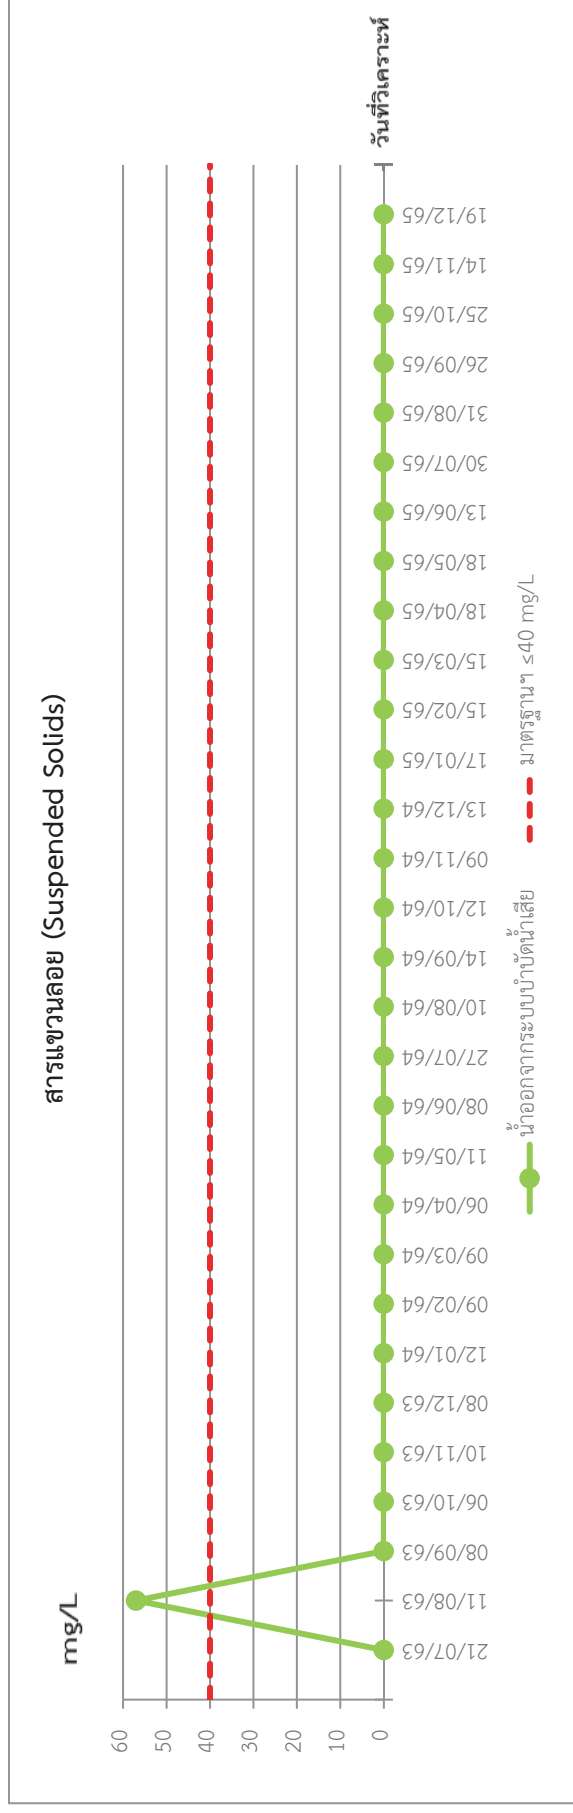
ภาพที่ 3.5.3-3 กราฟเปรียบเทียบผลการตรวจวัดคุณภาพน้ำเสียหลังออกจากระบบบำบัด ในปี 2563 ถึง ปัจจุบัน

จากการตรวจวิเคราะห์คุณภาพน้ำทิ้งหลังการบำบัด บริเวณถังพักน้ำสุดท้าย ระหว่างเดือนกรกฎาคม ถึง ธันวาคม พ.ศ. 2565 พบว่า คุณภาพน้ำทิ้งหลังการบำบัด ทุกดัชนีที่ตรวจวัดมีค่าอยู่ในเกณฑ์ค่ามาตรฐานตามประกาศกระทรวงทรัพยากรธรรมชาติและสิ่งแวดล้อม เรื่อง กำหนดมาตรฐานควบคุมการระบายน้ำทิ้งจากอาคารบางประเภทและบางขนาด (ประเภท ข) ทั้งนี้ คุณภาพน้ำทิ้งหลังการบำบัดยังคงมีคุณภาพอยู่ในเกณฑ์ที่ใช้ในการออกแบบระบบบำบัดน้ำเสีย จึงเป็นตัวบ่งบอกได้ว่าระบบบำบัดน้ำเสียของโครงการมีประสิทธิภาพการทำงาน

เมื่อเปรียบเทียบผลการตรวจวิเคราะห์คุณภาพน้ำระบบบำบัดน้ำเสียโครงการ 185 Rajadamri ในระหว่างปี 2563 ถึง ปัจจุบัน พบว่า คุณภาพน้ำทั้งหลังการบำบัด มีแนวโน้มอยู่ในเกณฑ์ค่ามาตรฐานตามประกาศกระทรวงทรัพยากรธรรมชาติและสิ่งแวดล้อม เรื่อง กำหนดมาตรฐานควบคุมการระบายน้ำทิ้ง จากอาคารบางประเภทและบางขนาด (ประเภท ข) ดังตารางที่ 3.5.3-2 เปรียบเทียบผลการวิเคราะห์คุณภาพน้ำระบบบำบัดน้ำเสีย

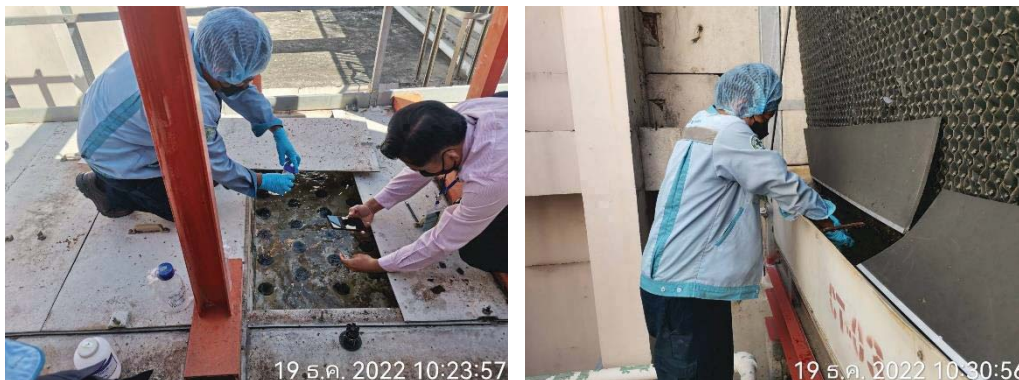
ภาพที่ 3.5.4-1 การเก็บตัวอย่างน้ำบริเวณที่เข้าและออกห่อฝึ้งเย็น

ตามมาตรการติดตามตรวจสอบผลกระทบสิ่งแวดล้อม โครงการ 185 Rajadamri กำหนดให้มีการตรวจวิเคราะห์คุณภาพน้ำที่เข้าและออกห่อฝึ้งเย็น โดยการวิเคราะห์ทางห้องปฏิบัติการด้วยดัชนีที่ตรวจวัดต่าง ๆ ได้แก่ pH, Total Coliform, Residual Chlorine และเชื้อลีสี่โอเนลลา ซึ่งทำการเก็บตัวอย่างที่จุดน้ำเข้าและออกของห่อฝึ้งเย็น ดังภาพที่ 3.5.4-1 ปัจจุบันโครงการมีการตรวจวิเคราะห์ครบทุกดัชนีที่ตรวจวัด ตามความถี่ในการตรวจวัดทุก ๆ 6 เดือน ทั้งนี้ผลการตรวจวิเคราะห์มีค่า ดังตารางที่ 3.5.4-1

จากการตรวจวิเคราะห์คุณภาพน้ำที่เข้าและออกห่อฝึ้งเย็น ในดัชนีที่ตรวจวัด pH, Total Coliform, Residual Chlorine และเชื้อลีสี่โอเนลลา พบว่าในการตรวจวิเคราะห์เมื่อวันที่ 19 ธันวาคม 2565 พบว่าคุณภาพน้ำที่เข้าและออกห่อฝึ้งเย็น ทุกดัชนีที่ตรวจวัดมีค่าอยู่ในเกณฑ์ค่ามาตรฐานตามประกาศกรมอนามัย เรื่อง ข้อปฏิบัติการควบคุมเชื้อลีสี่โอเนลลาในห่อฝึ้งเย็นของอาคารในประเทศไทย

1.3 คุณภาพน้ำที่เข้าและออกหอผึ่งเย็น	<b>ดัชนีที่ตรวจวัด</b> - pH - Total Coliform - Residual Chlorine - เชื้อลิสต์ไอเอนลลา <b>ความถี่</b> - ตรวจวัดทุก ๆ 6 เดือน	- เก็บตัวอย่างน้ำ ณ จุดที่น้ำไหลเข้ามาเติมชุดเซปในระบบในอ่างรองรับและอ่างน้ำทิ้งจากหอผึ่งเย็น	✓ - โครงการกำหนดให้มีการตรวจวิเคราะห์คุณภาพน้ำที่เข้าและออกหอผึ่งเย็น จำนวน 2 จุด ได้แก่ จุดที่น้ำไหลเข้ามาเติมชุดเซปในระบบในอ่างรองรับ และอ่างน้ำทิ้งจากหอผึ่งเย็น โดยมีความถี่ในการตรวจวัดทุก ๆ 6 เดือน ผลการวิเคราะห์มีค่า ดังตารางที่ 3.5.4-1	-	ภาพที่ 3.5.4-1 การเก็บตัวอย่างน้ำบริเวณที่เข้าและออกหอผึ่งเย็น ภาพผนวก ง-2 ผลการตรวจวิเคราะห์คุณภาพน้ำหอผึ่งเย็น
