ผลการปฏิบัติตามมาตรการติดตามตรวจสอบ

### ผลการปฏิบัติตามมาตรการติดตามตรวจสอบผลกระทบสิ่งแวดล้อม

โครงการ IDEO MORPH 38 CONDOMINIUM ตั้งอยู่ที่ถนนซอยสุขุมวิท 38 แขวงพระโขนง เขตคลองเตย กรุงเทพมหานคร ดำเนินการโดยนิติบุคคลอาคารชุด ไอดีโอ มอร์ฟ 38 คอนโดมิเนียม เลขที่ 88/8 ซอยสุขุมวิท 38 แขวงพระโขนง เขตคลองเตย กรุงเทพมหานคร ซึ่งโครงการประกอบด้วย อาคารชุดพักอาศัย จำนวน 2 อาคาร มีจำนวนห้องชุดทั้งสิ้น 363 ห้อง (แบ่งเป็นห้องชุดพักอาศัย 361 ห้อง และห้องชุดเพื่อการพาณิชย์ (ร้านค้า) 2 ห้อง ได้แก่ อาคาร A ขนาดความสูง 10 ชั้น และชั้นใต้ดิน 2 ชั้น ความสูง 64.5 เมตร (ความสูงวัดถึงส่วนที่สูงที่สุด) มีจำนวนห้องชุด 162 ห้อง (เป็นห้องชุดพักอาศัยทั้งหมด) และอาคาร B ขนาดความสูง 32 ชั้น จำนวน 1 อาคาร ความสูง 132.7 เมตร (ความสูงวัดถึงส่วนที่สูงที่สุด) มีจำนวนห้องชุด 201 ห้อง (แบ่งเป็นห้องชุดพักอาศัย 199 ห้อง) และห้องชุดเพื่อการพาณิชย์ (ร้านค้า 2 ห้อง) พื้นที่โครงการมีขนาด 3-1-36 ไร่ (5,344 ตารางเมตร) โครงการได้รับหนังสือเห็นชอบรายงาน EIA จากสำนักงานนโยบายและแผนทรัพยากรธรรมชาติตามหนังสือเลขที่ ทส 1009.5/6403 ลงวันที่ 24 สิงหาคม พ.ศ. 2552 (ภาคผนวก ก) ทั้งนี้ตามหนังสือฉบับดังกล่าวได้กำหนดให้ทางโครงการต้องเสนอรายงานผลการปฏิบัติตามมาตรการป้องกันและแก้ไขผลกระทบสิ่งแวดล้อม และมาตรการติดตามตรวจสอบผลกระทบสิ่งแวดล้อม

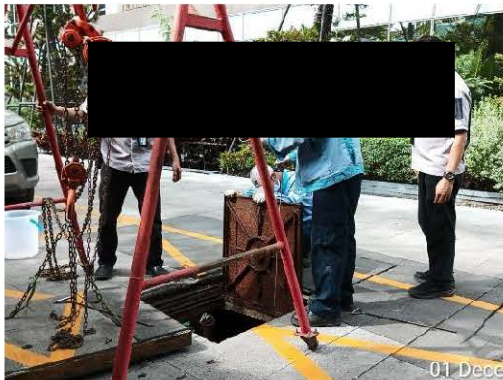
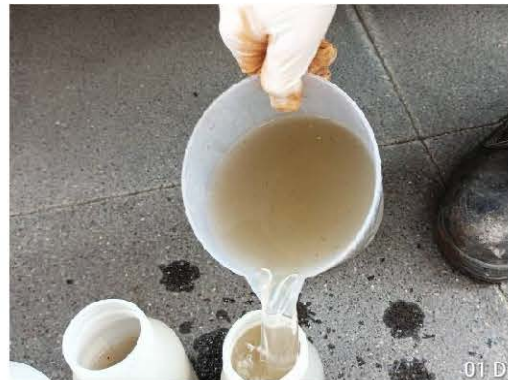
ภาพที่ 3.5.3-1 การเก็บตัวอย่างน้ำ

การเก็บตัวอย่างคุณภาพน้ำทิ้งก่อนการบำบัด บริเวณบ่อปรับสภาพน้ำ

1. คุณภาพน้ำ 1.1 คุณภาพน้ำทั้งก่อนการบำบัด	<b>ดัชนีที่ตรวจวัด</b> - pH - BOD - SS - Sulfide - TKN - Oil & Grease - Total Coliform  <b>ความถี่</b> - เดือนละ 1 ครั้ง	- บ่อปรับสภาพน้ำ	✓ - ระหว่างเดือนกรกฎาคม ถึง ธันวาคม 2565 โครงการได้จัดให้มีการตรวจสอบคุณภาพน้ำทั้งก่อนการบำบัดบริเวณบ่อปรับสภาพน้ำของโครงการดังภาพที่ 3.5.3-1 การเก็บตัวอย่างน้ำ ในพารามิเตอร์และความถี่ตามมาตรการฯ กำหนด ทั้งนี้ คุณภาพน้ำทั้งก่อนการบำบัดส่วนใหญ่มีค่าอยู่ในเกณฑ์ที่ใช้ในการออกแบบระบบบำบัด โดยผลการวิเคราะห์ดังตารางที่ 3.5.3-1 ผลการวิเคราะห์คุณภาพน้ำ	-	ภาคผนวก ง-1 ผลการตรวจวิเคราะห์คุณภาพน้ำเสียน้ำทิ้ง โดยห้องปฏิบัติการ

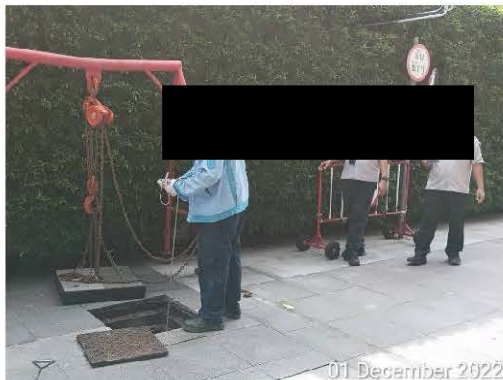
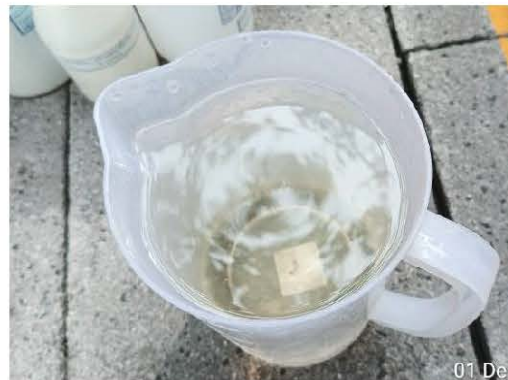
การเก็บตัวอย่างคุณภาพน้ำทิ้งหลังการบำบัด บริเวณบ่อพักน้ำ

1.2 คุณภาพน้ำทั้งหลังการบำบัด	<b>ดัชนีที่ตรวจวัด</b> - pH - BOD - SS - Sulfide - TKN - Oil & Grease - Total Coliform - Residual Chlorine  <b>ความถี่</b> - เดือนละ 1 ครั้ง	- บ่อกักน้ำ	✓ - ระหว่างเดือนกรกฎาคม ถึง ธันวาคม 2565 โครงการได้จัดให้มีการตรวจสอบคุณภาพน้ำทั้งหลังการบำบัดบริเวณบ่อกักน้ำของโครงการดังภาพที่ 3.5.3-1 การเก็บตัวอย่างน้ำ ในพารามิเตอร์และความถี่ตามมาตรการฯ กำหนด ทั้งนี้ คุณภาพน้ำทั้งหลังการบำบัดส่วนใหญ่มีค่าอยู่ในเกณฑ์ค่ามาตรฐานตามประกาศกระทรวงทรัพยากรธรรมชาติและสิ่งแวดล้อม เรื่อง กำหนดมาตรฐานควบคุมการระบายน้ำทิ้ง จากอาคารบางประเภทและบางขนาด (ประเภท ข) ผลการวิเคราะห์ดังตารางที่ 3.5.3-1 ผลการวิเคราะห์คุณภาพน้ำ	-	ภาคผนวก ง-1 ผลการตรวจวิเคราะห์คุณภาพน้ำเสียน้ำทิ้ง โดยห้องปฏิบัติการ
