ผลการปฏิบัติตามมาตรการติดตามตรวจสอบ

### ผลการปฏิบัติตามมาตรการติดตามตรวจสอบผลกระทบสิ่งแวดล้อม

#### 3.1 ผลการปฏิบัติตามมาตรการติดตามตรวจสอบผลกระทบสิ่งแวดล้อม

โครงการอยู่อาศัยรวม (อาคารชุด) The Diplomat Sathorn ตั้งอยู่บนถนนสาทรเหนือ แขวงสีลม เขตบางรัก กรุงเทพมหานคร ในเนื้อที่ดิน 1 ไร่ 2 งาน 15 ตารางวา หรือ 2,460 ตารางเมตร โดยมีกลุ่มเป้าหมายหลักเป็นลูกค้าประเภทพนักงานบริษัท/ประชาชนทั่วไปที่ต้องการที่พักอาศัยในย่านสาทร-สุรศักดิ์ท่ามกลางความเป็นส่วนตัวบนทำเลที่เปี่ยมศักยภาพ พร้อมด้วยสิ่งอำนวยความสะดวกและสาธารณูปโภคครบครัน เช่น ห้างสรรพสินค้า ธนาคาร โรงเรียน โรงพยาบาล และสำนักงาน เป็นต้น โครงการมีจำนวนห้องพักอาศัย 192 ห้อง ด้านสิ่งแวดล้อม โครงการ The Diplomat Sathorn ได้มีการตรวจสอบด้านผลกระทบสิ่งแวดล้อมตามเงื่อนไขที่เสนอไว้ในรายงานการวิเคราะห์ผลกระทบสิ่งแวดล้อม (EIA) ซึ่งได้รับความเห็นชอบจากสำนักนโยบายและแผนทรัพยากรธรรมชาติและสิ่งแวดล้อม ตามหนังสือเห็นชอบเลขที่ เลขที่ ทส.1009.5/8598 ลงวันที่ 8 สิงหาคม 2557 โดยได้มอบหมายให้บริษัท ศูนย์วิเคราะห์น้ำ จำกัด เป็นผู้ดำเนินการตรวจวัดคุณภาพสิ่งแวดล้อมเพื่อนำเสนอต่อหน่วยงานที่เกี่ยวข้องต่อไป

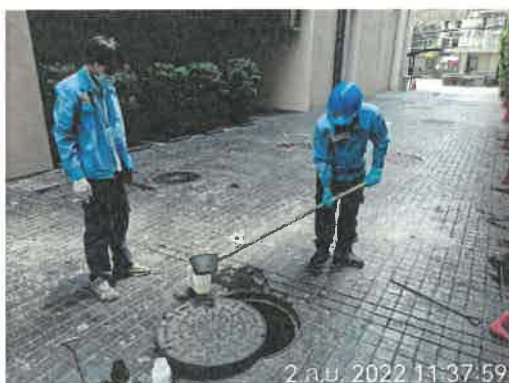
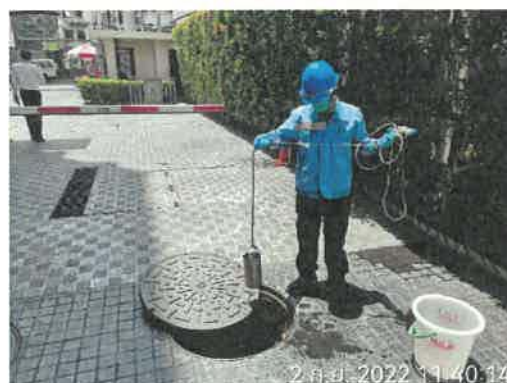
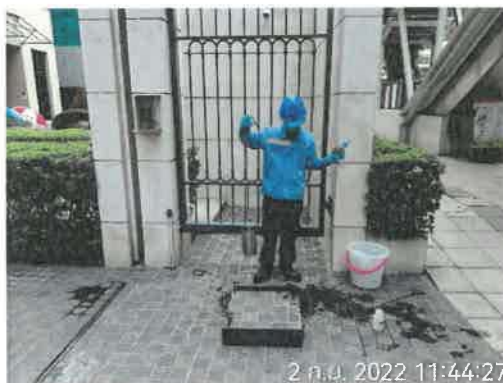
บ่อพักน้ำสุดท้ายของระบบระบายน้ำของโครงการก่อนระบาย  
ภาพที่ 3.5.3-1 แสดงตำแหน่งและการตรวจวัดคุณภาพน้ำทิ้ง

น้ำเสียก่อนเข้าระบบบำบัดน้ำเสีย

น้ำเสียหลังออกระบบบำบัดน้ำเสีย

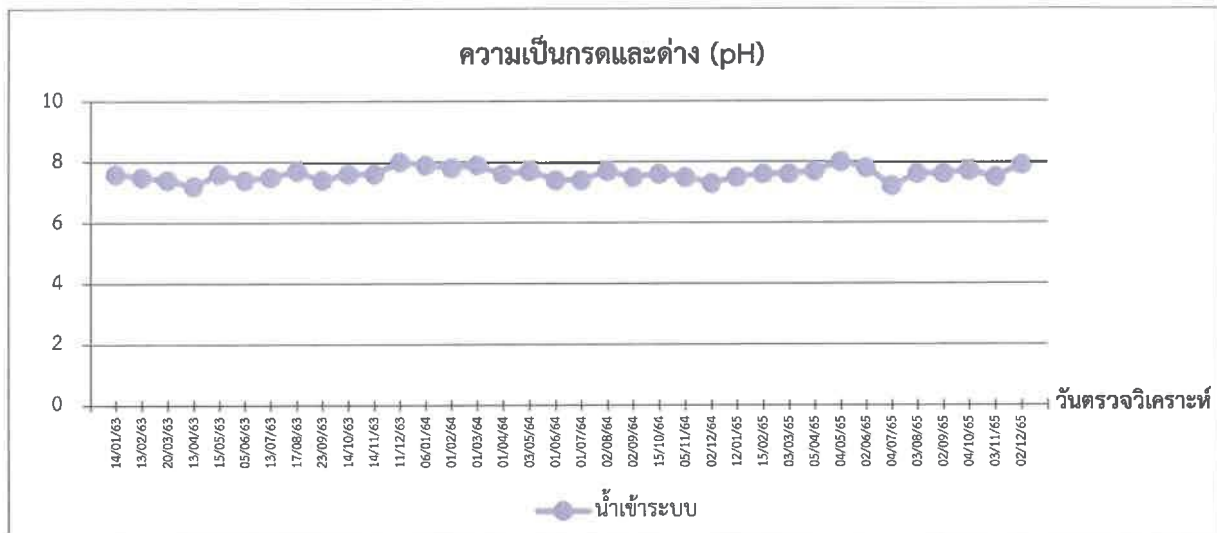
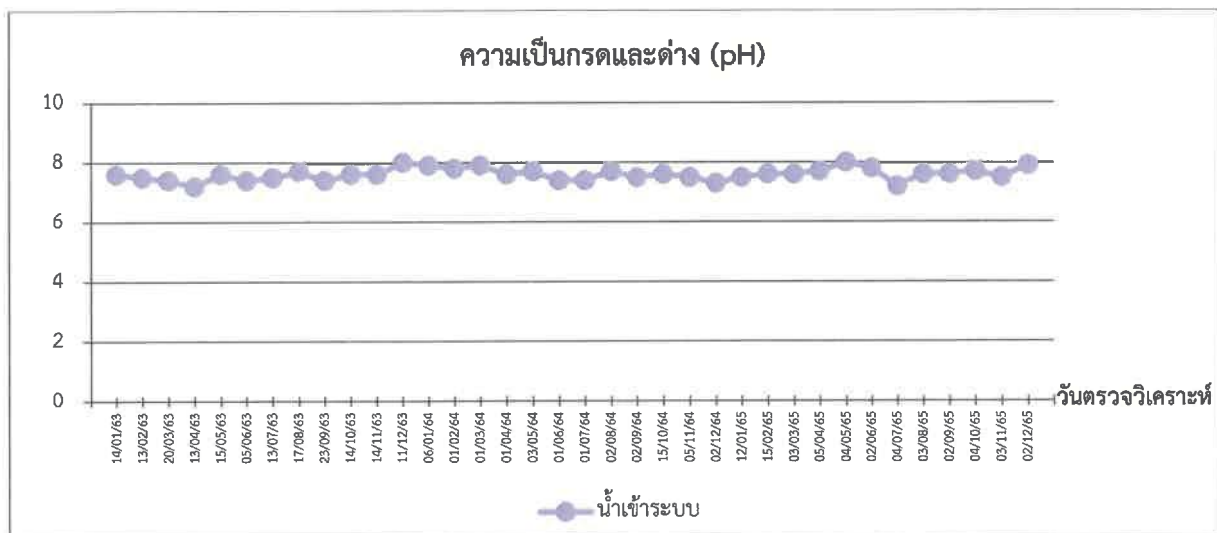
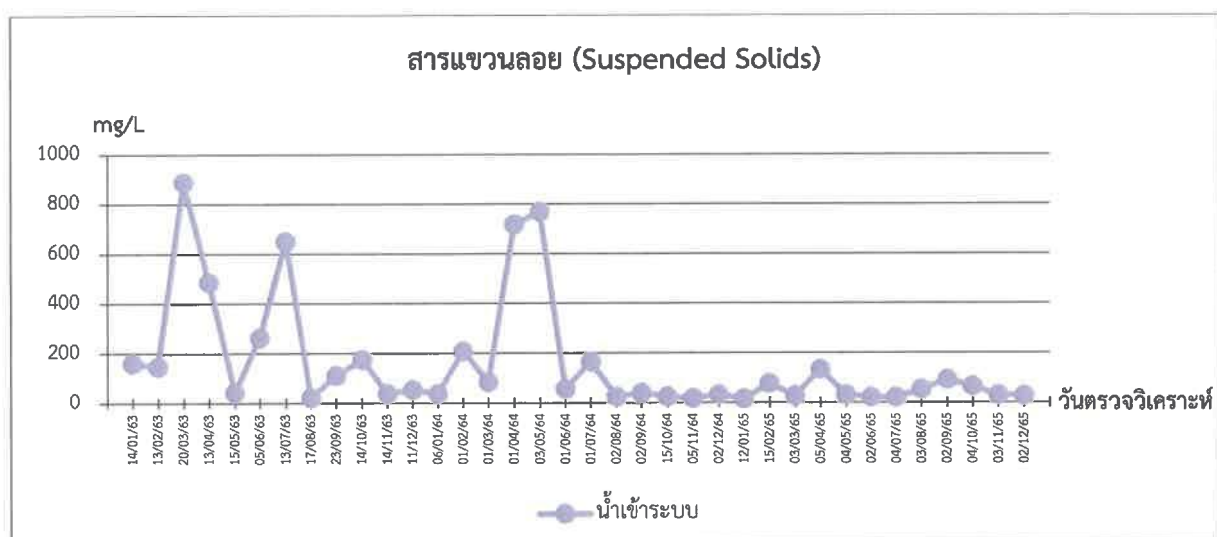
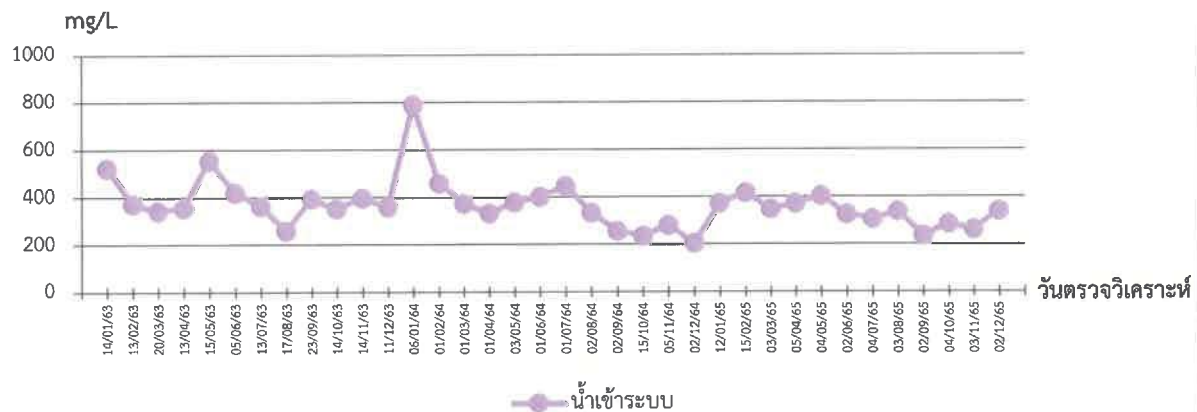
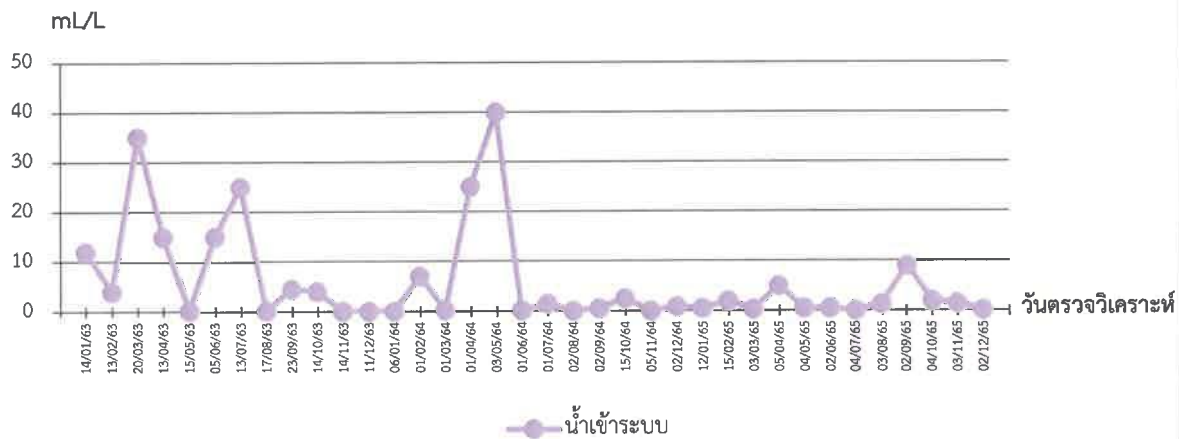
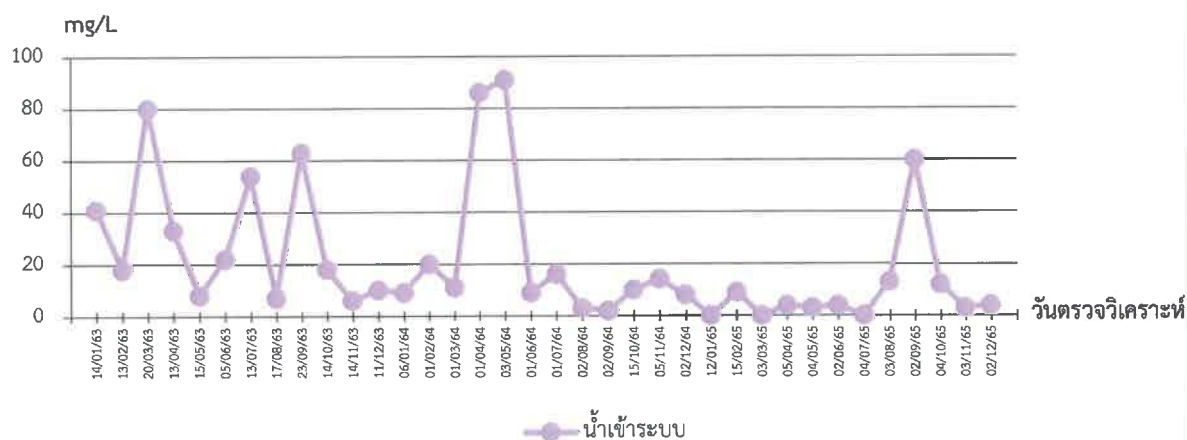
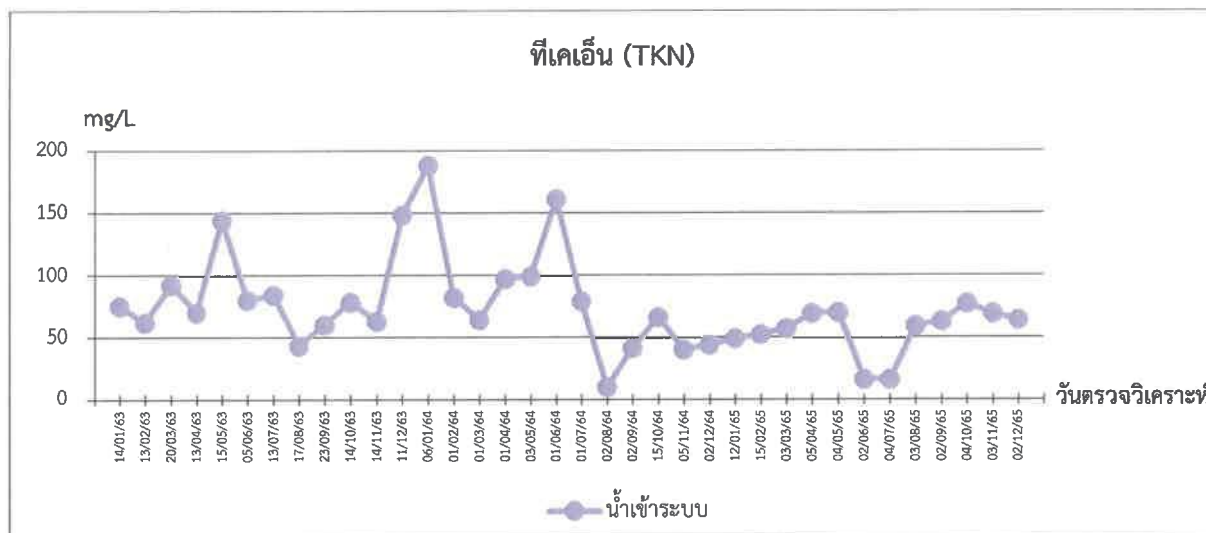
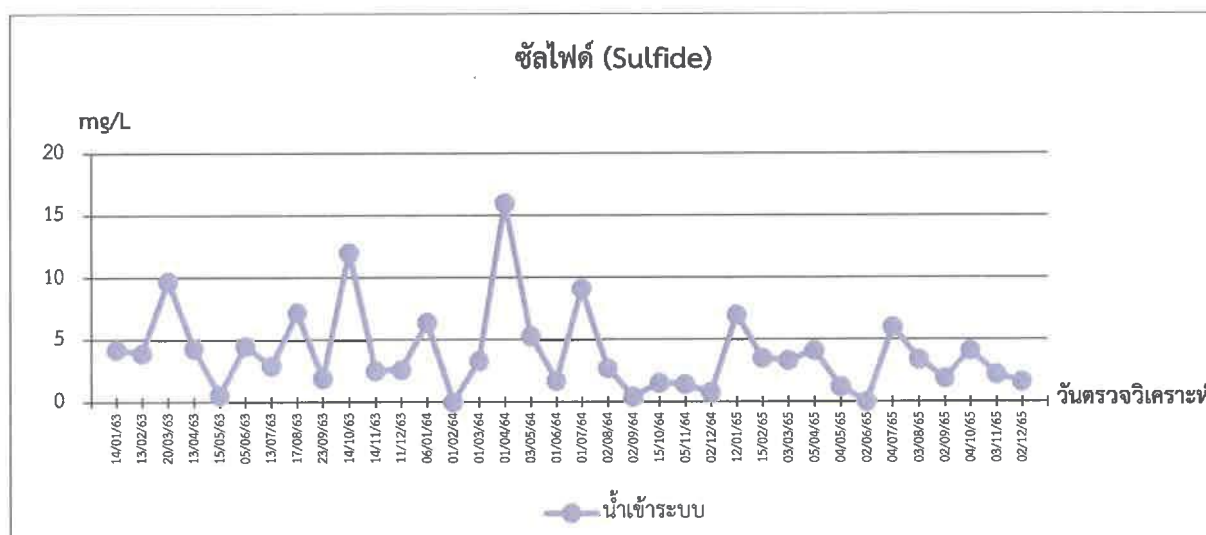
ภาพที่ 3.5.3-2 กราฟเปรียบเทียบผลตรวจวิเคราะห์คุณภาพน้ำทั้งก่อนเข้าระบบบำบัดน้ำเสีย  
ระหว่างปี 2563 - ปัจจุบัน

### สารที่ละลายได้ทั้งหมด (Total Dissolved Solids)

### ตะกอนหนัก (Settleable Solids)

### น้ำมันและไขมัน (Fat, Oil and Grease)

จากการเปรียบเทียบผลการตรวจวัดคุณภาพน้ำออกระบบบำบัดน้ำเสีย และน้ำก่อนระบายออกนอกโครงการ พบว่า พารามิเตอร์ส่วนใหญ่มีค่าอยู่ในเกณฑ์มาตรฐานตามประกาศกระทรวงทรัพยากรธรรมชาติและสิ่งแวดล้อม (พ.ศ.2548) เรื่อง กำหนดมาตรฐานควบคุมการระบายน้ำทั้งจากอาคารบางประเภทและบางประเภท (ประเภท ข) ยกเว้นค่า และค่าความเป็นกรด-ด่าง (pH) และค่าตะกอนหนัก (Settleable Solids) บริเวณจุดระบายน้ำออกระบบบำบัดน้ำเสีย และบ่อพักน้ำสุดท้ายของระบบระบายน้ำของโครงการก่อนระบาย ที่มีค่าเกินเกณฑ์มาตรฐาน ทั้งนี้เมื่อพิจารณาแนวโน้มในช่วงของเดือนต่อมาพบว่ามีค่าอยู่ในเกณฑ์มาตรฐาน แสดงดังตารางที่ 3.5.3-2 และกราฟเปรียบเทียบดังภาพที่ 3.5.3-2 ถึง ภาพที่ 3.5.3-3

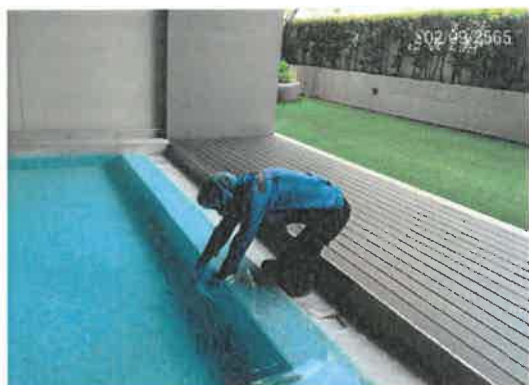
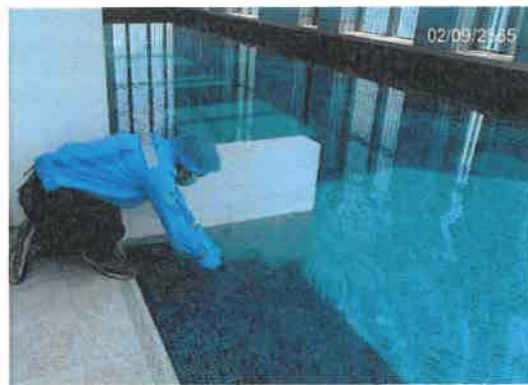
ภาพที่ 3.5.4-1 การเก็บตัวอย่างคุณภาพสระว่ายน้ำ

บริเวณสระว่ายน้ำส่วนตื้น

บริเวณสระว่ายน้ำส่วนลึก

ตามมาตรการติดตามตรวจสอบผลกระทบสิ่งแวดล้อม โครงการ The Diplomat Sathorn กำหนดให้มีการตรวจวิเคราะห์คุณภาพน้ำของสระว่ายน้ำตามความถี่จำนวน 2 ความถี่ คือ ความถี่ที่ 1 ตรวจวัดวันละ 2 ครั้ง คือ การตรวจวิเคราะห์ด้วยตัวเอง ได้แก่ pH และ Residual Chlorine ทำการตรวจวัดทุกวัน และความถี่ที่ 2 การตรวจวิเคราะห์ด้วยห้องปฏิบัติการภายนอก ได้แก่ Coliform Bacteria, Escherichia coli, Staphylococcus aureus และ Pseudomonas aeruginosa ทำการตรวจวัด เดือนละ 1 ครั้ง ซึ่งทั้ง 2 ลักษณะจะกระทำใน 2 จุด ตรวจวัด ได้แก่ จุดที่ 1 บริเวณสระว่ายน้ำส่วนลึก และ จุดที่ 2 บริเวณสระว่ายน้ำส่วนตื้น แสดงดังภาพที่ 3.5.4-1

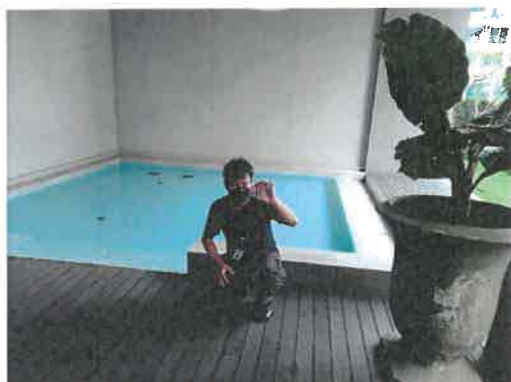
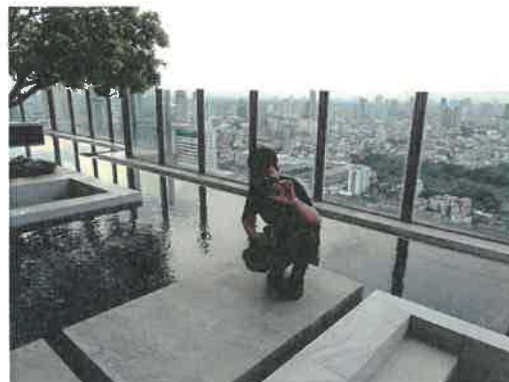
ภาพที่ 3.5.4-2 การตรวจวัดค่า pH และ Chlorine

บริเวณสระว่ายน้ำส่วนตื้น

บริเวณสระว่ายน้ำส่วนลึก

ตามมาตรการติดตามตรวจสอบผลกระทบสิ่งแวดล้อม กำหนดให้มีการตรวจวิเคราะห์ pH, Residual Chlorine ความถี่ 2 ครั้งต่อวัน จำนวน 2 จุด ได้แก่ จุดที่ 1 สระว่ายน้ำบริเวณสระว่ายน้ำส่วนลึก และ จุดที่ 2 สระว่ายน้ำบริเวณสระว่ายน้ำส่วนตื้น ปัจจุบันโครงการได้มีการปฏิบัติตามมาตรการดังกล่าวบางส่วน คือ มีการตรวจวัด 2 จุด (ความถี่ 1 ครั้งต่อวัน) โดยโครงการมีการตรวจวิเคราะห์โดยใช้ pH Test Kit และ Chlorine Test Kit ทั้งนี้ผลการตรวจวิเคราะห์แสดงดังภาพที่ 3.5.4-2 และภาคผนวก ง-2 ผลการตรวจคุณภาพสระว่ายน้ำ
