บทที่ 4

สรุปผลการปฏิบัติตามมาตรการฯ และข้อเสนอแนะ

จากผลการติดตามตรวจสอบผลการปฏิบัติตามมาตรการป้องกันและแก้ไขผลกระทบสิ่งแวดล้อมและมาตรการติดตามตรวจสอบผลกระทบสิ่งแวดล้อม โครงการ CONDOLETTE PIXEL SATHORN ในระยะดำเนินการระหว่างเดือน กรกฎาคม ถึง ธันวาคม 2565 พบว่าโครงการฯ มีการปฏิบัติตามมาตรการฯ โดยส่วนใหญ่แล้ว แต่ยังคงมีบางมาตรการที่ทางโครงการฯ ไม่ได้ปฏิบัติ ปฏิบัติไม่ได้ ปฏิบัติได้แต่ไม่มีประสิทธิภาพ และยังไม่ถึงเวลาปฏิบัติ โดยสามารถสรุปได้ดังตารางที่ 4-1

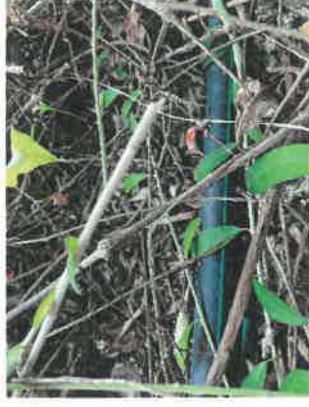
องค์ประกอบทางสิ่งแวดล้อม	มาตรการป้องกันและแก้ไขผลกระทบสิ่งแวดล้อมที่ได้ปฏิบัติตาม ปฏิบัติไม่ได้ ปฏิบัติไม่ได้ ปฏิบัติไม่ได้	การดำเนินการในปัจจุบัน
4.4 สุขภาพ 1) ด้านสุขภาพกาย - โรคติดต่อ	3. น้ำที่นำมาใช้ในการรดน้ำต้นไม้ โดยออกแบบระบบรดน้ำต้นไม้แบบซึมดิน เพื่อป้องกันไม่ให้มีผู้คนไปสัมผัสกับน้ำทิ้ง	<p>การดำเนินการในปัจจุบัน</p> <ul style="list-style-type: none"> - ไม่ได้ปฏิบัติ : โครงการไม่มีการนำน้ำทิ้งมาบำบัดแล้วใช้รดต้นไม้ ในปัจจุบันจะใช้น้ำประปาในการรดน้ำต้นไม้บริเวณพื้นที่สีเขียวเท่านั้น ส่วนหนึ่งมาจากโครงการไม่มีการติดตั้งระบบการนำน้ำทิ้งหลังบำบัดมาใช้ในการรดน้ำต้นไม้ตั้งแต่แรก <p>แนวทางการดำเนินการ</p> <ul style="list-style-type: none"> - ให้ทางโครงการพิจารณาถึงความเหมาะสมในการนำน้ำทิ้งภายหลังการบำบัดมาใช้ในการรดน้ำต้นไม้ในพื้นที่สีเขียวของโครงการ โดยน้ำทิ้งภายหลังการบำบัดที่นำมาใช้นั้นจะต้องมีค่าผลการตรวจวิเคราะห์อยู่ในเกณฑ์มาตรฐานที่กำหนด และไม่ก่อให้เกิดกลิ่นรบกวน ทั้งนี้จะทำให้การติดตั้งระบบน้ำให้พิจารณาเลือกใช้ระบบซึมดินแทนการรดน้ำด้วยสายยางหรือระบบ Sprinkler ทั้งนี้เพื่อป้องกันและลดการสัมผัสตัวอย่างเช่น
