ผลการปฏิบัติตามมาตรการติดตามตรวจสอบ  
ผลกระทบสิ่งแวดล้อม

### ผลการปฏิบัติตามมาตรการติดตามตรวจสอบผลกระทบสิ่งแวดล้อม

โครงการ CONDOLETTE PIXEL SATHORN เป็นอาคารชุดพักอาศัย จำนวน 2 อาคาร ได้แก่ อาคาร A และ อาคาร B แต่ละอาคาร มีขนาดความสูง 8 ชั้น ความสูง 22.95 เมตร (ความสูงวัดถึงระดับพื้นชั้นดาดฟ้า) มีจำนวนห้องชุดพักอาศัย รวมทั้งสิ้น 346 ห้อง (แบ่งเป็น อาคาร A มีจำนวนห้องชุดพักอาศัย 117 ห้อง และอาคาร B มีจำนวนห้องชุดพักอาศัย 229 ห้อง) และอาคาร C (อาคารจอดรถยนต์) จำนวน 1 อาคาร ขนาดความสูง 22.5 เมตร (ความสูงวัดถึงระดับพื้นชั้นดาดฟ้า) ขนาดพื้นที่โครงการรวม 3-0-59.5 ไร่ หรือ 5,038 ตารางเมตร ปัจจุบันโครงการมีจำนวนห้องพักอาศัยจริง รวมทั้งสิ้น 345 ห้อง (แบ่งเป็นอาคาร A มีจำนวนห้องชุดพักอาศัย 116 ห้อง และอาคาร B มีจำนวนห้อง 229 ห้อง) ในด้านสิ่งแวดล้อมโครงการ CONDOLETTE PIXEL SATHORN ได้มีการตรวจสอบด้านผลกระทบสิ่งแวดล้อมตามเงื่อนไขที่เสนอไว้ในรายงานการประเมินผลกระทบสิ่งแวดล้อม (EIA) ซึ่งได้รับความเห็นชอบจากสำนักนโยบายและแผนทรัพยากรธรรมชาติและสิ่งแวดล้อม ตามหนังสือเห็นชอบเลขที่ ทส. 1009.5/11604 ลงวันที่ 2 ตุลาคม พ.ศ. 2556 ทั้งนี้ตามหนังสือฉบับดังกล่าวได้กำหนดให้ทางโครงการดำเนินการจัดทำรายงานจัดทำรายงานการปฏิบัติตามมาตรการป้องกันและแก้ไขผลกระทบสิ่งแวดล้อมและมาตรการติดตามตรวจสอบผลกระทบสิ่งแวดล้อม

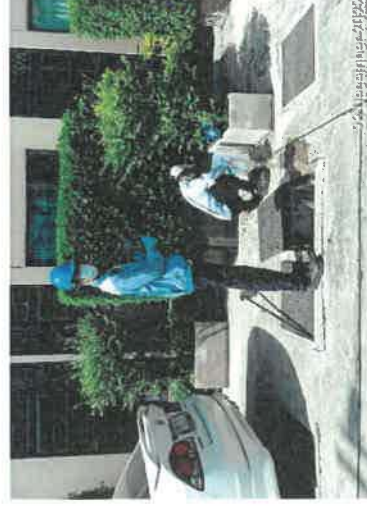
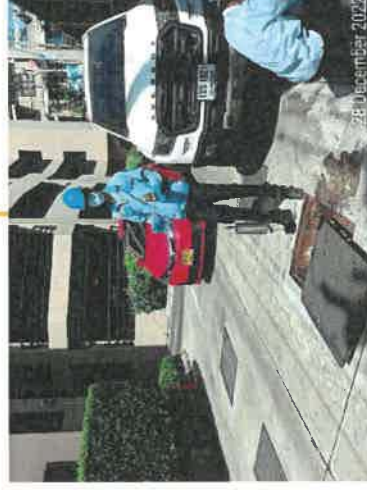
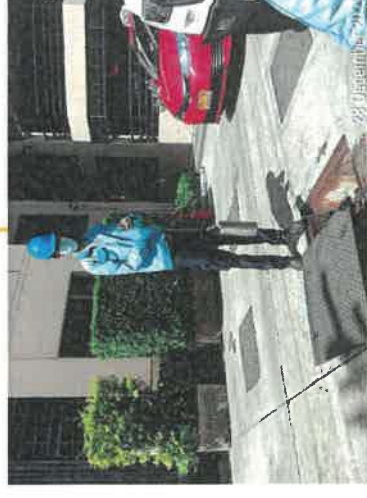
ภาพที่ 3.5.1-1 ตำแหน่งการเก็บตัวอย่างจากระบบบำบัดน้ำเสีย

น้ำทิ้งก่อนการบำบัด (เปอกรอะ)

น้ำทิ้งหลังการบำบัด (เปอพักน้ำใส)

น้ำทิ้งก่อนระบายออกนอกโครงการ

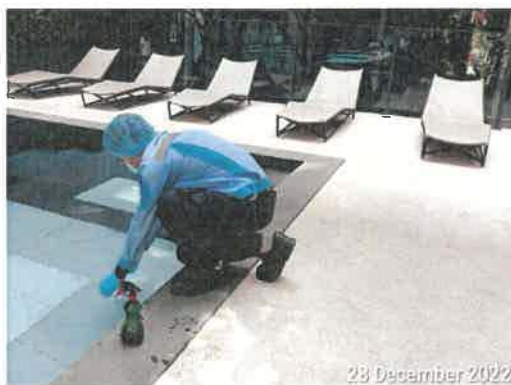
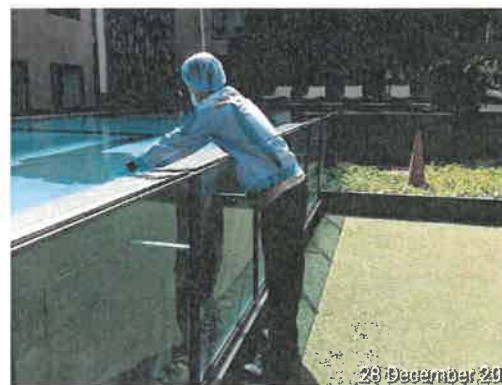
ภาพที่ 3.5.4-1 การเก็บตัวอย่างน้ำสระว่ายน้ำ

สระว่ายน้ำส่วนต้น

สระว่ายน้ำส่วนลึก

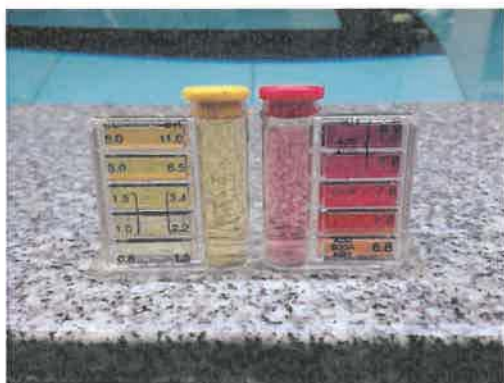
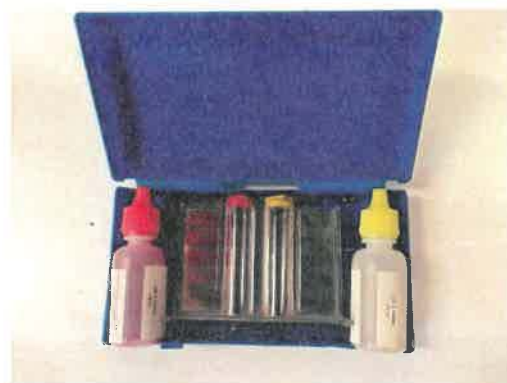
ภาพที่ 3.5.4-2 วิธีการตรวจวัด pH และ Chlorine

ตามมาตรการติดตามตรวจสอบผลกระทบสิ่งแวดล้อมโครงการ กำหนดให้โครงการต้องมีการเก็บตัวอย่าง และตรวจวิเคราะห์คุณภาพน้ำบริเวณสระว่ายน้ำของโครงการ เป็นประจำทุกวัน ๆ ละ 1 ครั้ง สำหรับพารามิเตอร์ที่กำหนดให้ตรวจวิเคราะห์ได้แก่ ค่าความเป็นกรด-ด่าง (pH) และคลอรีนอิสระ (Free Chlorine โดยโครงการมีการตรวจวิเคราะห์โดยใช้ pH Test Kit และ Chlorine Test Kit และมีความถี่ทุกวัน วันละ 1 ครั้ง ซึ่งผลการตรวจวิเคราะห์ค่าความเป็นกรด-ด่าง แสดงดังภาคผนวก ง-2 การตรวจสอบค่า pH และ Chlorine
