มาตรการป้องกันและแก้ไข ผลกระทบสิ่งแวดล้อมและ มาตรการติดตามตรวจสอบ คุณภาพสิ่งแวดล้อม

โครงการเหมืองแร่หินอุตสาหกรรมชนิดหินบะซอลต์ เพื่ออุตสาหกรรมก่อสร้าง

ประทานบัตรที่ 31953/16391

บริษัท นางรองศิลาทอง จำกัด

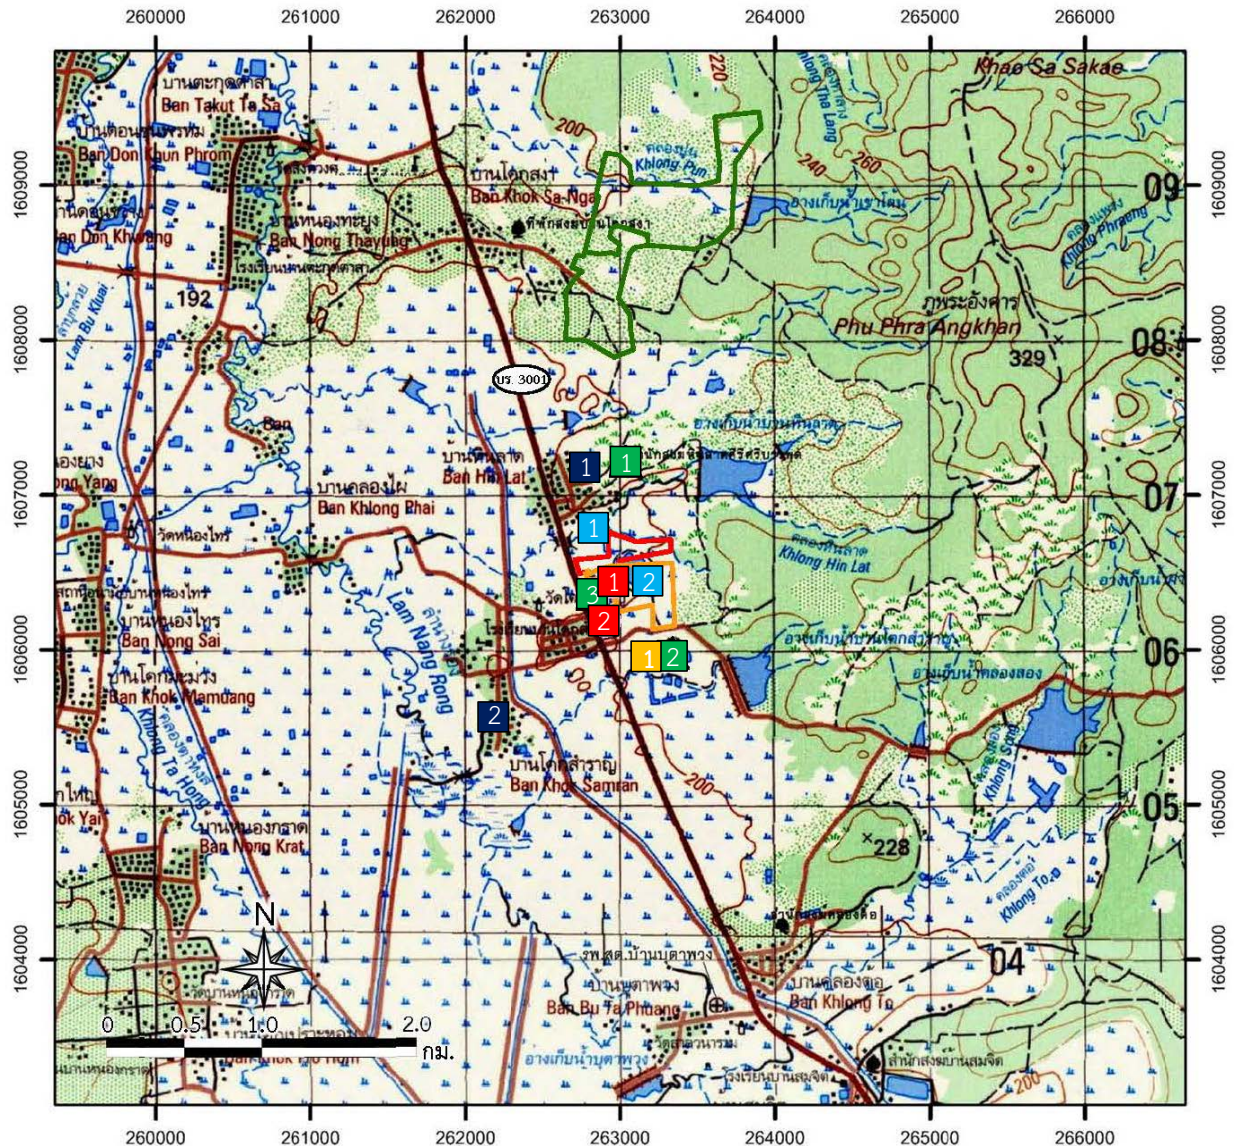
รูปที่ 2-1 แสดงตำแหน่งตรวจวัดคุณภาพสิ่งแวดล้อม

ตำแหน่งสถานีตรวจวัดคุณภาพอากาศแสดงดังรูปที่ 2-1 โดยมีรายละเอียดดังนี้

- สำนักสงฆ์หินลาดศิรีศรีบรรพต : UTM 48 P 0262530 E, 1607165 N.
- สำนักงานโรงโม่หินของโครงการ : UTM 48 P 0263307 E, 1606057 N.
- บ้านราษฎรบ้านโคกสำราญ : UTM 48 P 0262814 E, 1606154 N.

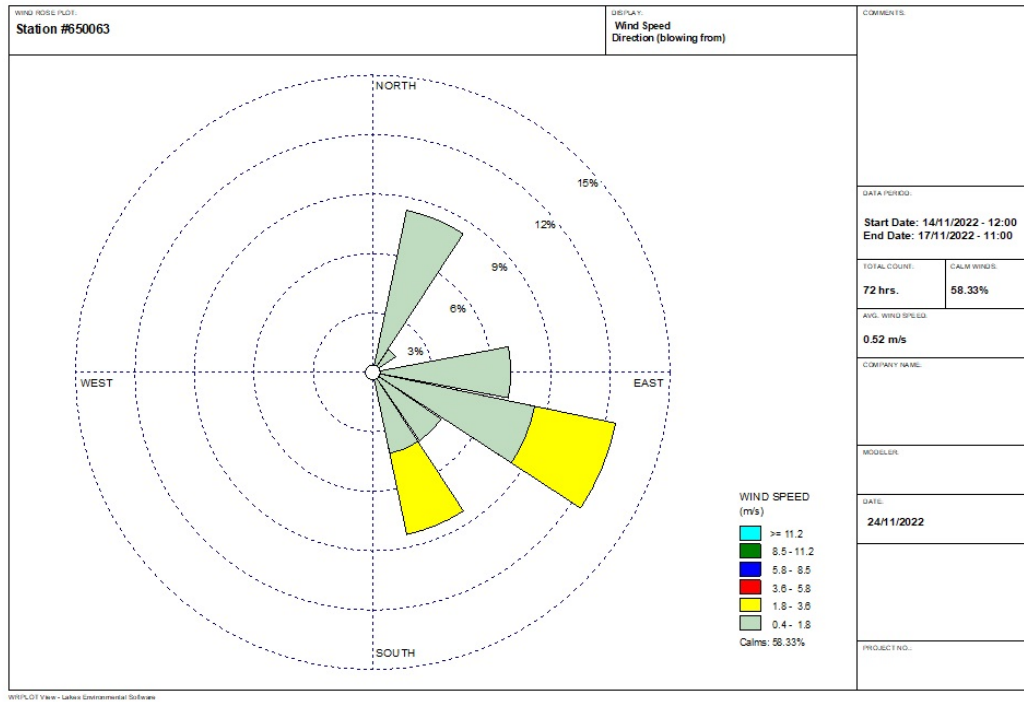
รูปที่ 2-2 ผังแสดงความเร็วและทิศทางลม

การตรวจวัดความเร็วและทิศทางลม โครงการเหมืองแร่หินอุตสาหกรรมชนิดหินบะซอลต์ เพื่ออุตสาหกรรมก่อสร้าง ประทานบัตรที่ 31953/16391 ของบริษัท นางรองศิลาทอง จำกัด โดยทำการตรวจวัดบริเวณสำนักงานโรงโม่หินของโครงการ ระหว่างวันที่ 14-17 พฤศจิกายน 2565 พบว่า ลมที่พัดส่วนใหญ่พัดมาจากทางด้านทิศตะวันออกเฉียงใต้ค่อนไปทางทิศตะวันออก พัดผ่านด้วยความเร็ว ต่ำกว่า 0.4 เมตร/วินาที ซึ่งลมดังกล่าวจัดเป็นลมสงบ (Calm) ตามการแบ่งขนาดลมของโบฟอร์ต (The Beau fort Scale of Wind-ภูมิศาสตร์ กายภาพ, ทวี ทองสว่าง และคณะ, 2536) สรุปได้ดังตารางที่ 2-5 และรูปที่ 2-2 และเนื่องจากลมส่วนใหญ่พัดมาจากทางด้านทิศตะวันออกเฉียงใต้ค่อนไปทางทิศตะวันออก จุดที่จะได้รับผลกระทบจากโครงการมากที่สุด คือ บ้านราษฎรบ้านโคกสำราญ แต่จากผลการตรวจวัดคุณภาพอากาศ พบว่า บริเวณบ้านราษฎรบ้านโคกสำราญ มีค่าปริมาณฝุ่นละอองแขวนลอยรวม (TSP) อยู่ระหว่าง 0.047-0.055 มิลลิกรัมต่อลูกบาศก์เมตร และปริมาณฝุ่นละอองขนาดเล็กกว่า 10 ไมครอน (PM-10) อยู่ระหว่าง 0.021-0.027 มิลลิกรัมต่อลูกบาศก์เมตร ซึ่งมีค่าอยู่ในเกณฑ์มาตรฐาน แสดงให้เห็นว่าทางโครงการได้ปฏิบัติตามมาตรการลดผลกระทบในเรื่องการฟุ้งกระจายของฝุ่นละอองจากกิจกรรมการทำเหมือง และกิจกรรมการขนส่งแร่อย่างเคร่งครัด และมีมาตรการป้องกันการฟุ้งกระจายของฝุ่นละอองอย่างต่อเนื่อง โดยการสร้างอาคารปิดคลุมโรงโม่หิน ติดตั้งระบบสเปรย์น้ำตามแหล่งกำเนิดฝุ่นละออง และฉีดพรมน้ำตามเส้นทางขนส่งแร่เป็นประจำ แสดงรายละเอียดผลการตรวจวัดทางห้องปฏิบัติการดังเอกสารแนบ 13 เอกสารสอบเทียบเครื่องมือดังเอกสารแนบ 14 และเอกสารอนุญาตขึ้นทะเบียนห้องปฏิบัติการวิเคราะห์ดังเอกสารแนบ 15

ข้อสรุป ทิศทางลมส่วนใหญ่พัดมาจากทิศ : ทิศตะวันออกเฉียงใต้ค่อนข้างไปทางทิศตะวันออก
ความเร็วลมส่วนใหญ่ มีค่า : ต่ำกว่า 0.4 m/s
