บทที่ 2

ผลการปฏิบัติตามมาตรการป้องกันและแก้ไขผลกระทบสิ่งแวดล้อม และมาตรการติดตามตรวจสอบผลกระทบสิ่งแวดล้อม

ผลการตรวจสอบการปฏิบัติตามมาตรการป้องกันและแก้ไขผลกระทบสิ่งแวดล้อม ตามที่ระบุไว้ในหนังสือแจ้งผลการพิจารณารายงานผลกระทบสิ่งแวดล้อมเบื้องต้น โครงการเหมืองแร่ดินอุตสาหกรรมชนิดดินเหนียวสี ของบริษัท ทรุสโตน จำกัด คำขอประทานบัตรที่ 2/2552 ตั้งอยู่หมู่ที่ 11 ตำบลสัมปอ อำเภोजตุรัส จังหวัดชัยภูมิ ตามหนังสือที่ ทส 1009.2/4289 ลงวันที่ 8 พฤษภาคม 2555 โดยได้รับอนุญาตเป็นประทานบัตรที่ 31705/16042 รายละเอียดดังตารางที่ 2-1 ถึงตารางที่ 2-3

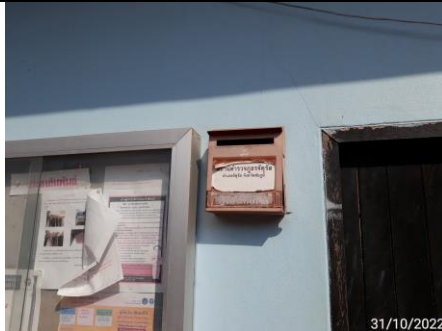
มาตรการป้องกันและแก้ไข ผลกระทบสิ่งแวดล้อม	ผลการปฏิบัติตามมาตรการฯ	ปัญหา อุปสรรค ที่ไม่สามารถปฏิบัติ ตามมาตรการ และแนวทางแก้ไข	ภาพประกอบ
<p><u>ระยะดำเนินการทำเหมืองและสิ้นสุดการทำเหมือง</u></p> <p>1. ให้มีเจ้าหน้าที่ประจำจุดรับเรื่องราวร้องทุกข์ ความเดือดร้อนของราษฎรที่ได้รับผลกระทบ จากกิจกรรมทำเหมืองของโครงการโดยผู้ถือ ประทานบัตรจะต้องดำเนินการแก้ไขและให้ ความช่วยเหลือด้วยความเป็นธรรมและเร่งด่วน</p>	<p>- หากเกิดกรณีที่ราษฎรที่อยู่บริเวณใกล้เคียงได้รับ ผลกระทบจากการทำเหมือง สามารถร้องเรียนผ่าน ทางคณะกรรมการมวลชนสัมพันธ์ และสามารถ ร้องเรียนโดยตรงที่สำนักงานโครงการ หรือ ร้องเรียนผ่านกล่องรับเรื่องราวร้องเรียนที่ติดตั้งไว้ที่ ทำการผู้ใหญ่บ้านของชุมชนใกล้เคียง</p>	- ไม่มี

<p>กล่องรับเรื่องราวร้องเรียน</p>
<p>2. หากได้รับการร้องเรียนจากราษฎรที่อาศัยอยู่ บริเวณใกล้เคียงว่าได้รับความเดือดร้อนรำคาญ จากกิจกรรมของโครงการและกรม อุตสาหกรรมพื้นฐานและการเหมืองแร่ หรือ สำนักงานนโยบายและแผนทรัพยากรธรรมชาติและสิ่งแวดล้อมได้ตรวจสอบแล้วพบว่าผู้ถือ ประทานบัตรไม่ปฏิบัติตามมาตรการป้องกัน และแก้ไขผลกระทบสิ่งแวดล้อมที่กำหนด จะต้องหยุดการทำเหมืองในทันทีแล้วแก้ไขเหตุ แห่งความเดือดร้อนให้เสร็จสิ้นก่อนที่จะ ดำเนินการต่อไป</p>	<p>- หากมีร้องเรียนจากราษฎรว่าได้รับผลกระทบจาก กิจกรรมการทำเหมืองแร่ โครงการจะปฏิบัติตาม เงื่อนไขดังกล่าวอย่างเคร่งครัด</p>	- ไม่มี	-

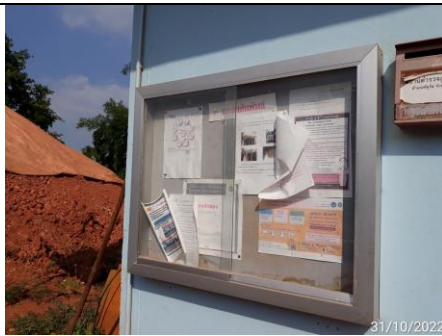
มาตรการป้องกันและแก้ไข ผลกระทบสิ่งแวดล้อม	ผลการปฏิบัติตามมาตรการฯ	ปัญหา อุปสรรค ที่ไม่สามารถปฏิบัติ ตามมาตรการ และแนวทางแก้ไข	ภาพประกอบ
7. โครงการต้องปฏิบัติตามมาตรการป้องกันและ แก้ไขผลกระทบสิ่งแวดล้อมของโครงการอย่าง เคร่งครัดและต่อเนื่อง เพื่อประสิทธิภาพของ มาตรการ และรายงานผลให้กับชุมชนที่อยู่ ใกล้เคียงโครงการ และหน่วยงานท้องถิ่น (ผู้ใหญ่บ้านหมู่ที่ 11 กำนันตำบลสัมป่อย) โรงพยาบาลส่งเสริมสุขภาพตำบลสัมป่อยและ องค์การบริหารส่วนตำบลสัมป่อย) ทราบอย่าง น้อยปีละ 2 ครั้ง	<ul style="list-style-type: none"> - โครงการได้นำมาตรการที่กำหนดไว้มาปฏิบัติอย่าง เคร่งครัด - ได้มีการประชาสัมพันธ์ข้อมูลเกี่ยวกับการปฏิบัติตาม มาตรการป้องกันและแก้ไขผลกระทบสิ่งแวดล้อมให้ ชุมชนได้รับทราบ ผ่านทางคณะกรรมการมวลชน สัมพันธ์ และติดป้ายประชาสัมพันธ์ข้อมูลข่าวสาร โครงการ 	- ไม่มี

<p>ป้ายประชาสัมพันธ์โครงการ</p>

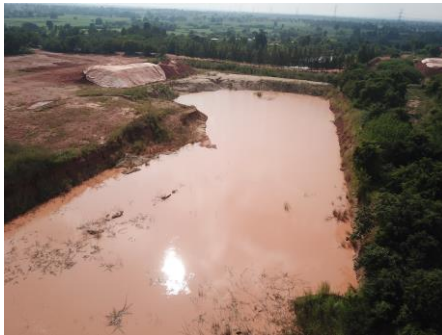
มาตรการป้องกันและแก้ไข ผลกระทบสิ่งแวดล้อม	ผลการปฏิบัติตามมาตรการฯ	ปัญหา อุปสรรค ที่ไม่สามารถปฏิบัติ ตามมาตรการ และแนวทางแก้ไข	ภาพประกอบ
1. ทรัพยากรสิ่งแวดล้อมด้านกายภาพ 1.1 ลักษณะภูมิประเทศ 1.1.1 ระยะดำเนินการ 1. กำหนดให้เริ่มเปิดหน้าเหมืองบริเวณ เครื่องหมาย “ห” บริเวณพื้นที่ A และพื้นที่ B แล้วเดินหน้าเหมืองไปตามแนวเครื่องหมาย “-- >” ตามขอบเขตการทำเหมืองของแต่ละช่วง อายุประทานบัตรจนสิ้นสุดการทำเหมืองตาม ขอบเขตที่ได้กำหนดไว้ในแผนผังการทำเหมือง ของโครงการ	- ปัจจุบันโครงการกำลังเปิดหน้าเหมืองผลิตแร่บริเวณ บ่อเหมือง B ซึ่งเป็นไปตามแผนผังโครงการกำหนด	- ไม่มี

<p>หน้าเหมืองปัจจุบันบริเวณบ่อเหมือง B</p>

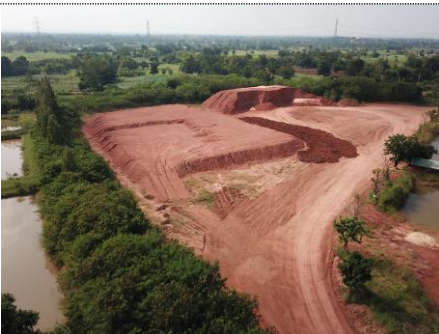
4. ดินอุตสาหกรรมชนิดดินเหนียวสีที่ผลิตได้จาก หน้าเหมือง ต้องขนย้ายออกไปยังโรงงานให้ หมดอย่างต่อเนื่องเพื่อลดผลกระทบต่อ ลักษณะภูมิประเทศบริเวณลานกองแร่	- แร่ดินเหนียวสีที่ผลิตได้จากหน้าเหมืองจะนำมาเก็บ กองไว้บริเวณลานกองแร่ จากนั้นจะทยอยขนส่ง ออกจำหน่ายไปยังแหล่งรับซื้อภายนอก ซึ่งไม่มี ผลกระทบต่อลักษณะภูมิประเทศบริเวณพื้นที่ลาน กองแร่แต่อย่างใด - ก่อนที่จะขนแร่ออกสู่แหล่งรับซื้อภายนอก โครงการ ได้มีการชำระค่าภาคหลวงแก่ภาครัฐ แสดงดัง เอกสารแนบ 5	- ไม่มี

ลานกองแร่ของโครงการ

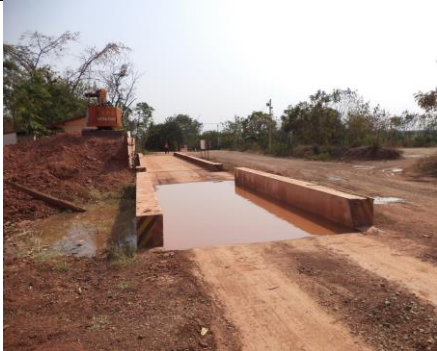
มาตรการป้องกันและแก้ไข ผลกระทบสิ่งแวดล้อม	ผลการปฏิบัติตามมาตรการฯ	ปัญหา อุปสรรค ที่ไม่สามารถปฏิบัติ ตามมาตรการ และแนวทางแก้ไข	ภาพประกอบ
<p>4. จัดให้มีที่ล้างล้อรถบรรทุกที่ขนส่งแร่บริเวณทางเข้า-ออก ทางหลวงจังหวัดหมายเลข 2170 เพื่อป้องกันดินที่ติดจากล้อรถบรรทุกทำให้ถนนสกปรกเปรอะเปื้อน และมีเศษดินตกหล่นบริเวณผิวจราจร โดยบ่อล้างล้อรถบรรทุกต้องมีลักษณะดังนี้</p> <ul style="list-style-type: none"> - มีความยาวไม่น้อยกว่าความยาวของรถบรรทุก 10 ล้อ - มีความกว้างมากกว่าความกว้างของล้อรถบรรทุก 10 ล้อ ไม่น้อยกว่าข้างละ 1 เมตร เพื่อให้รถสามารถวิ่งเข้า-ออก ได้โดยสะดวก - มีความลึกไม่น้อยกว่าความสูงของยางรถบรรทุก 10 ล้อ 	<ul style="list-style-type: none"> - ภายในพื้นที่โครงการได้มีบ่อล้างล้อ เพื่อล้างล้อรถบรรทุกก่อนที่จะออกสู่พื้นที่ภายนอก - ได้จัดให้มีคนงานเก็บกวาดเศษดินที่ตกอยู่บนผิวถนนช่วงถนนใกล้กับจุดเข้า-ออกโครงการ อยู่เป็นประจำ เพื่อลดปัญหาด้านการฟุ้งกระจายของฝุ่นละออง 	- ไม่มี

<p>บ่อล้างล้อภายในโครงการ</p>

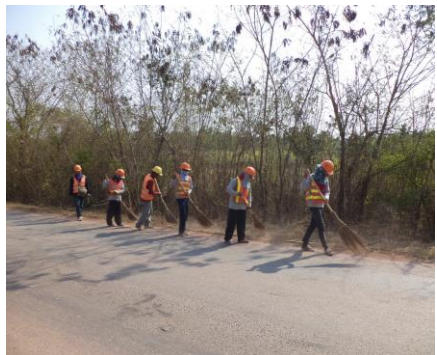
<p>การทำความสะอาดเส้นทางขนส่งแร่ด้านหน้าโครงการ</p>

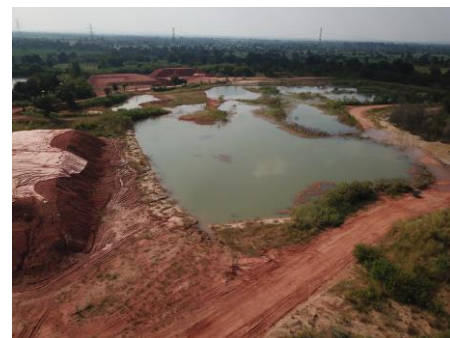
1.5 ทรัพยากรน้ำ 1.5.1 อุทกวิทยาและคุณภาพน้ำผิวดิน 1. ในแต่ละช่วงของการทำเหมือง บริเวณพื้นที่ A ต้องสร้างบ่อดักตะกอนและบ่อกักน้ำส่วนที่ ต่ำที่สุดบริเวณกันเหมือง (Sump) เพื่อรองรับ น้ำไหลบ่าผิวดินจากน้ำฝนที่ตกลงสู่บริเวณ พื้นที่หน้าเหมืองขนาด 40x40x3 เมตร มีขนาด ความจุ 4,800 ลูกบาศก์เมตร สามารถเก็บกัก น้ำได้นาน 2.42 ชั่วโมง ในกรณีที่บ่อดักตะกอนไม่สามารถเก็บกัก น้ำได้เพียงพอให้น้ำไปเก็บกักไว้บริเวณบ่อ ดินเก่าที่เปิดหน้าดินไปแล้วและยังไม่ได้ใช้ ประโยชน์บริเวณพื้นที่ B เนื้อที่ประมาณ 7- 1.01 ไร่ ลึกประมาณ 1 เมตร มีความจุ 11,604 ลูกบาศก์เมตร สามารถเก็บน้ำได้นาน 5.86 ชั่วโมง	- ปัจจุบันโครงการเปิดทำเหมืองบริเวณบ่อเหมือง B และใช้จุดต่ำสุดบริเวณหน้าเหมืองเป็นพื้นที่รับน้ำ (Sump) สามารถรองรับน้ำไหลบ่าได้อย่างเพียงพอ	- ไม่มี

<p>บ่อรับน้ำ (Sump) ภายในโครงการ</p>

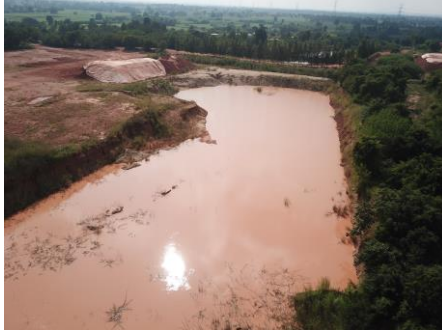
มาตรการป้องกันและแก้ไข ผลกระทบสิ่งแวดล้อม	ผลการปฏิบัติตามมาตรการฯ	ปัญหา อุปสรรค ที่ไม่สามารถปฏิบัติ ตามมาตรการ และแนวทางแก้ไข	ภาพประกอบ
<p>2. ในแต่ละช่วงของการทำเหมือง บริเวณพื้นที่ B ต้องสร้างบ่อดักตะกอนและบ่อกักเก็บน้ำส่วนที่ต่ำที่สุดบริเวณกันเหมือง (Sump) เพื่อรองรับน้ำไหลบ่าผิวดินจากน้ำฝนที่ตกลงสู่บริเวณพื้นที่หน้าเหมือง ขนาด 40x40x3 เมตร มีความจุ 4,800 ลูกบาศก์เมตร สามารถเก็บกักน้ำได้นาน 2.78 ชั่วโมง</p> <p>ในกรณีที่บ่อดักตะกอนไม่สามารถเก็บกักน้ำได้เพียงพอให้น้ำไปเก็บกักไว้บริเวณบ่อเหมืองที่ไม่ได้ใช้ประโยชน์บริเวณพื้นที่ A ขนาด 1.8 ไร่ มีความจุ 23,205 ลูกบาศก์เมตร สามารถเก็บกักน้ำได้นาน 6.26 ชั่วโมง</p>	<p>- ปัจจุบันมีการเปิดทำเหมืองบริเวณบ่อเหมือง B ซึ่งโครงการได้จัดเตรียมพื้นที่รับน้ำ (Sump) เพื่อรองรับน้ำไหลบ่าซึ่งสามารถรองรับน้ำไหลบ่าได้อย่างเพียงพอ</p>	<p>- ไม่มี</p>

<p>หน้าเหมืองปัจจุบันบริเวณบ่อเหมือง B</p>
<p>3. ห้ามระบายน้ำขุ่นข้นจากบ่อดักตะกอนออกสู่ภายนอก แต่หากมีความจำเป็น ต้องระบายออกสู่ภายนอกจะต้องทิ้งไว้ให้ตกตะกอนเป็นระยะเวลาไม่น้อยกว่า 2 ชั่วโมง และระบายออกเฉพาะน้ำใสเท่านั้นโดยระบายออกไปลงห้วยลูงที่อยู่ทางด้านทิศตะวันออกเฉียงใต้ของพื้นที่โครงการระยะห่างประมาณ 250 เมตร และต้องวิเคราะห์ปริมาณโลหะหนักได้แก่ แมงกานีส (Manganese) สารหนู</p>	<p>- ปัจจุบันไม่มีการระบายน้ำออกสู่พื้นที่ภายนอก แต่หากในอนาคตมีการระบายน้ำออกสู่พื้นที่ภายนอก โครงการจะปฏิบัติตามเงื่อนไขดังกล่าวอย่างเคร่งครัด</p>	<p>- ไม่มี</p>	<p>-</p>

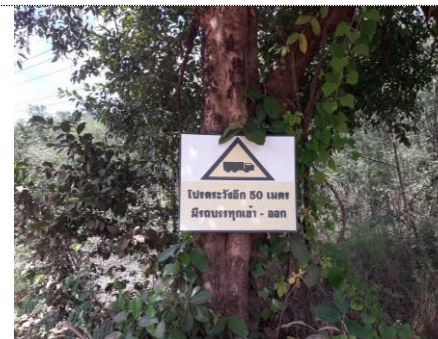
12. จัดทำป้ายสัญญาณการจราจร “มีรถบรรทุก ส่งแร่เข้า-ออก” ไว้บริเวณทางเข้า-ออกพื้นที่ โครงการ ริมเส้นทางขนส่งแร่ที่ทางหลวง จังหวัดหมายเลข 2170 ทั้งสองฟากถนนให้ สามารถมองเห็นได้อย่างชัดเจน	- โครงการได้ติดตั้งป้ายเตือน “โปรดระวังข้างหน้ามี รถบรรทุกเข้า-ออก” ติดตั้งไว้บริเวณริมทางหลวง หมายเลข 2170 ก่อนถึงทางเข้า-ออกโครงการ	- ไม่มี

<p>ป้ายเตือนระวังรถบรรทุกเข้า-ออกโครงการ</p>

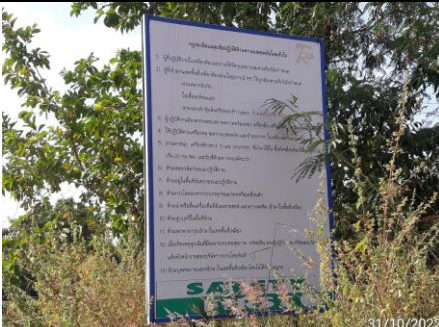
มาตรการป้องกันและแก้ไข ผลกระทบสิ่งแวดล้อม	ผลการปฏิบัติตามมาตรการฯ	ปัญหา อุปสรรค ที่ไม่สามารถปฏิบัติ ตามมาตรการ และแนวทางแก้ไข	ภาพประกอบ
4. กำหนดกฎระเบียบข้อบังคับที่ชัดเจนและ เข้มงวด เพื่อควบคุมพฤติกรรมของคนงาน ไม่ให้ก่อปัญหาแก่ประชาชนในชุมชนบริเวณ ใกล้เคียงพื้นที่โครงการ พร้อมทั้งหลีกเลี่ยง ผลกระทบทางสังคมที่อาจตามมา	- โครงการได้ออกกฎระเบียบในการควบคุมพฤติกรรม ของพนักงานเพื่อมิให้สร้างปัญหาต่อชุมชนที่อยู่ ใกล้เคียง โดยติดตั้งเป็นป้ายให้เห็นชัดเจนภายใน โครงการ	- ไม่มี

ป้ายแสดงกฎระเบียบต่างๆของโครงการ

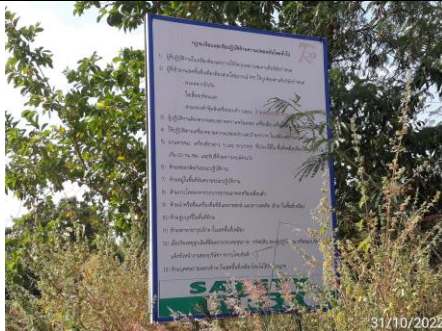
มาตรการป้องกันและแก้ไข ผลกระทบสิ่งแวดล้อม	ผลการปฏิบัติตามมาตรการฯ	ปัญหา อุปสรรค ที่ไม่สามารถปฏิบัติ ตามมาตรการ และแนวทางแก้ไข	ภาพประกอบ
5. กำหนดระเบียบและข้อบังคับในการทำงานที่ รัดกุมและเหมาะสม โดยมอบหมายให้หัวหน้า งานเป็นผู้รับผิดชอบตรวจสอบดูแลการทำงาน ของพนักงานให้เป็นไปตามข้อกำหนดดังกล่าว ซึ่งจะเป็นการช่วยลดการเกิดอุบัติเหตุ	- โครงการได้ออกกฎระเบียบต่างๆ ในการทำงาน รวมทั้งทลทช เพื่อให้พนักงานนำไปปฏิบัติ ซึ่ง จัดทำเป็นป้ายติดตั้งไว้ภายในพื้นที่โครงการ	- ไม่มี

ป้ายแสดงกฎระเบียบต่างๆของโครงการ

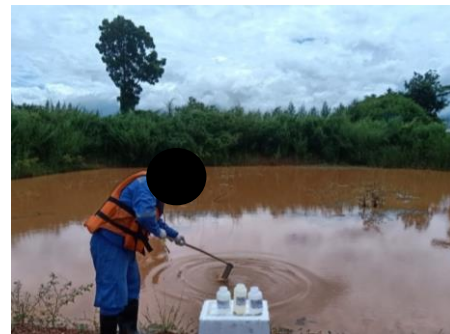
3. เก็บตัวอย่างน้ำบ่อดักตะกอนและบ่อกักเก็บน้ำ ส่วนที่ต่ำที่สุดบริเวณกันบ่อเหมือง (Sump) ไป วิเคราะห์ดัชนีคุณภาพน้ำ ได้แก่ ความเป็นกรด- ด่าง (pH) ความขุ่น (Turbidity) ปริมาณ ตะกอนแขวนลอยทั้งหมด (Total Suspended Solids) ปริมาณตะกอนละลายทั้งหมด (Total Dissolved Solids) ความกระด้างทั้งหมด (Total Hardness) ซัลเฟต (Sulfate) เหล็ก ทั้งหมด (Total Iron) และโลหะหนัก ได้แก่ สารหนู (As) แคดเมียม (Cd) ตะกั่ว (Pb) แมงกานีส (Mn) และปรอท (Hg) ปีละ 2 ครั้ง ในเดือนเมษายน และเดือนตุลาคม พร้อมทั้ง รายงานผลให้สำนักงานนโยบายและแผน ทรัพยากรธรรมชาติและสิ่งแวดล้อม กรม อุตสาหกรรมพื้นฐานและการเหมืองแร่ และ องค์การบริหารส่วนตำบลสัมป่อย ทราบทุกครั้ง	- ทำการเก็บตัวอย่างน้ำผิวดิน บริเวณบ่อกักเก็บน้ำที่ ต่ำที่สุดบริเวณกันบ่อเหมือง และบ่อดักตะกอน เพื่อ วิเคราะห์คุณภาพน้ำตามเงื่อนไข โดยทำการเก็บ ตัวอย่างน้ำในวันที่ 4 ตุลาคม 2565 พบว่าดัชนี ต่างๆ ที่ทำการวิเคราะห์ รวมทั้งค่าโลหะหนัก มีค่า อยู่ในเกณฑ์มาตรฐานตามประกาศคณะกรรมการ สิ่งแวดล้อมแห่งชาติ ฉบับที่ 8 พ.ศ. 2537 เรื่อง กำหนดมาตรฐานคุณภาพน้ำในแหล่งน้ำผิวดิน ประเภทที่ 4 - ภายในพื้นที่โครงการได้จัดทำป้ายประชาสัมพันธ์ ข้อมูลการตรวจวิเคราะห์คุณภาพน้ำ ทุกครั้งที่ทำ การตรวจวิเคราะห์	- ไม่มี

เก็บตัวอย่างน้ำบริเวณบ่อดักตะกอน   เก็บตัวอย่างน้ำบริเวณกันบ่อเหมือง

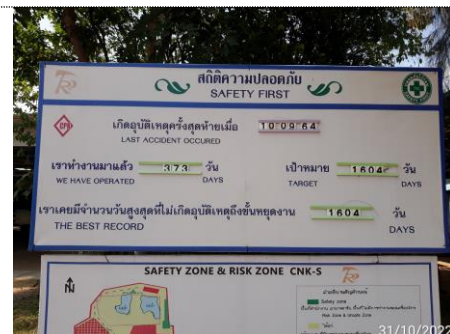
2. จัดทำแบบฟอร์มจดบันทึกการเกิดอุบัติเหตุ ของพนักงาน พร้อมทั้งแสดงสถิติทางอุบัติเหตุ รวมทั้งชี้แจงสาเหตุให้พนักงานได้รับทราบ ข้อมูล	- จัดทำป้ายแสดงบันทึกสถิติความปลอดภัย โดย ติดตั้งไว้ในพื้นที่โครงการ	- ไม่มี

<p>ป้ายสถิติอุบัติเหตุบริเวณโครงการ</p>
