บทที่ 1

บทนำ

ดังนั้น บริษัท โลยมาศ จำกัด จึงได้มอบหมายให้ บริษัท ไมน์ เอ็นจิเนียริง คอนซัลแตนท์ จำกัด จัดทำรายงานผลการปฏิบัติตามมาตรการป้องกัน และแก้ไขผลกระทบสิ่งแวดล้อมและมาตรการติดตามตรวจสอบคุณภาพสิ่งแวดล้อมตามเงื่อนไขที่เห็นชอบรายงาน

ชื่อโครงการ	โครงการเหมืองแร่ยิปซัมและแอนดไธไรต์
เจ้าของโครงการ	บริษัท ไลยมาศ จำกัด
สถานที่ตั้งโครงการ	ตำบลทุ่งเตาใหม่ อำเภอบ้านนาสาร จังหวัดสุราษฎร์ธานี
ขนาดที่ตั้งโครงการ	เนื้อที่ 270-3-44 ไร่
โครงการได้รับอนุญาตประทานบัตร	เมื่อวันที่ 4 มีนาคม 2546 ถึงวันที่ 3 มีนาคม 2566 รวมอายุประทานบัตร 20 ปี
ได้รับอนุญาตประทานบัตรเลขที่	30209/15584

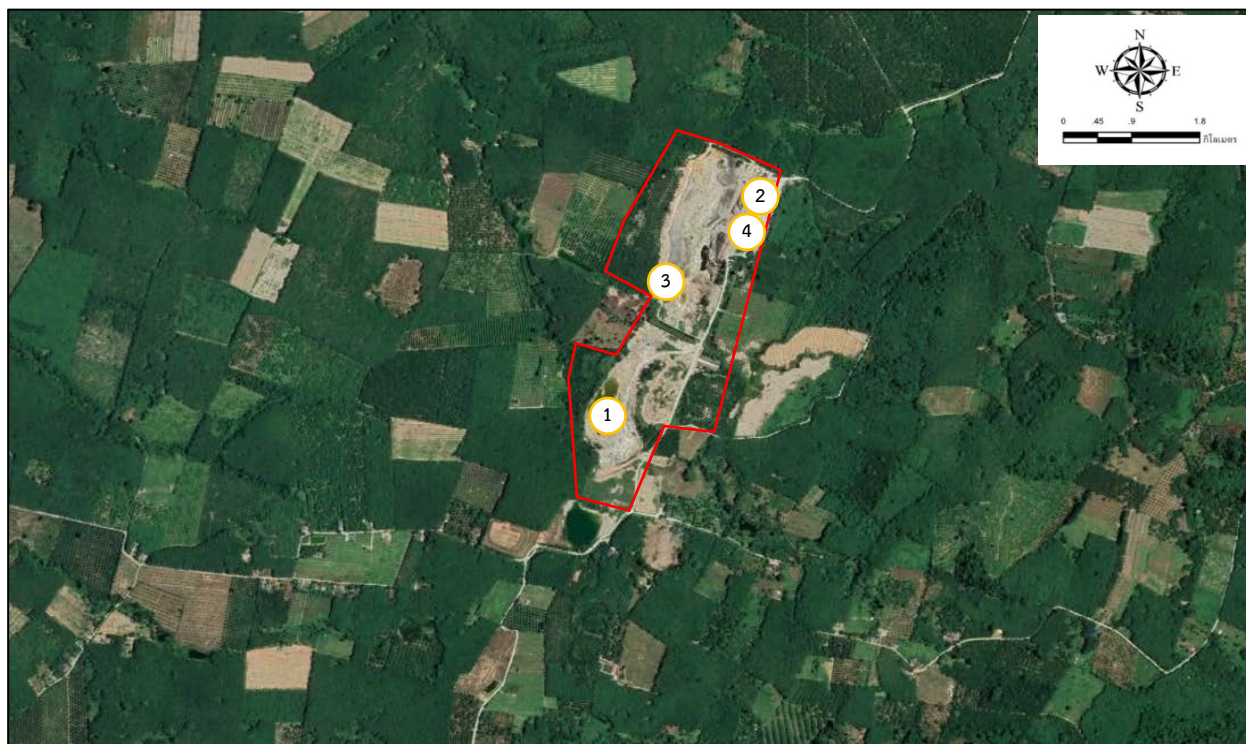
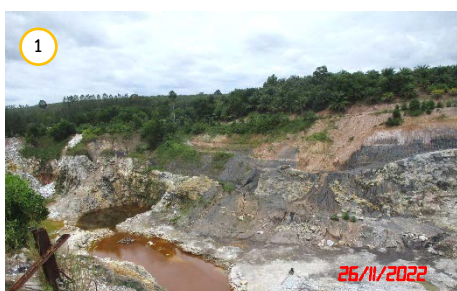
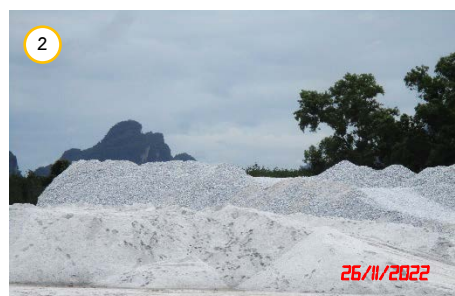
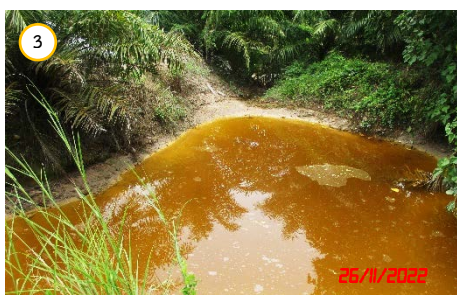
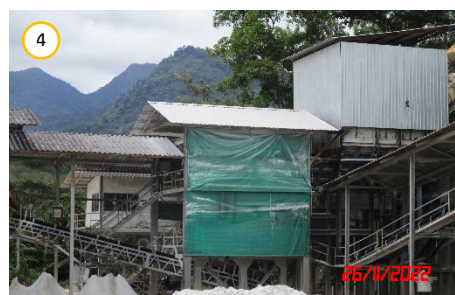
รูปที่ 1-2 แสดงลักษณะภูมิประเทศบริเวณพื้นที่โครงการ

ลักษณะภูมิประเทศของโครงการมีสภาพเป็นพื้นที่ราบ อยู่สูงจากระดับน้ำทะเลปานกลาง ประมาณ 20 เมตร ในปัจจุบันพื้นที่ผ่านการทำเหมืองเนื้อที่ประมาณ 48 ไร่ อยู่ทางด้านทิศเหนือ ของพื้นที่โครงการ มีลักษณะภูมิประเทศเป็นบ่อเหมืองลึกจากพื้นที่ราบ และพื้นที่ที่กำลังเปิดการทำเหมืองตามเงื่อนไขเปลี่ยนแปลงแผนผังการทำเหมืองที่อยู่ด้านทิศใต้ของพื้นที่โครงการ นอกจากนี้ เป็นพื้นที่เก็บกองแร่ลานกองดิน บ่อตกตะกอน และโรงแต่งแร่ แสดงดังรูปที่ 1-2

ลักษณะหน้าเหมืองปัจจุบัน

พื้นที่เก็บกองแร่

บ่อคัดตะกอน

โรงแต่งแร่ของโครงการ

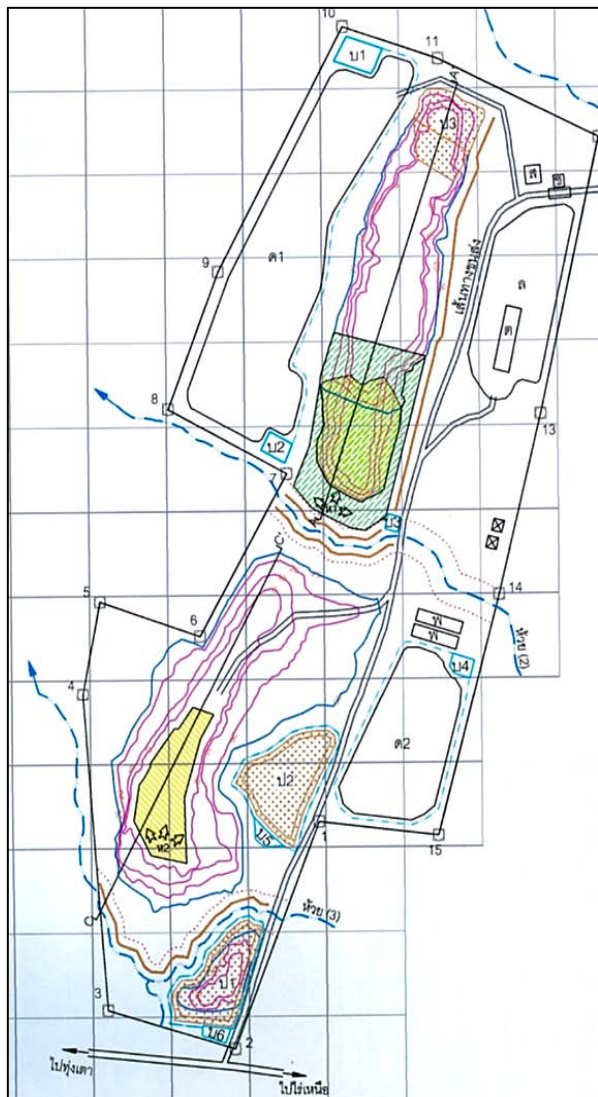
รูปที่ 1-4 แสดงแผนผังโครงการทำเหมือง

การทำเหมืองของโครงการเป็นการทำเหมืองแร่ยิปซัมและแอนไฮไดรต์ โดยวิธีเหมืองหาบ ออกแบบให้มีลักษณะเป็นขั้นบันไดสูงไม่เกิน 10 เมตร และกว้างไม่น้อยกว่า 7 เมตร ทำเหมืองตั้งแต่ระดับ 20 เมตร จากระดับน้ำทะเลปานกลาง แล้วเดินหน้าเหมืองจนถึงระดับลึก -14 เมตร จากระดับน้ำทะเลปานกลาง โดยเดินหน้าเหมืองไปตามเครื่องหมายอักษร “ห2” และได้มีการกำหนดขอบเขตพื้นที่เพื่อใช้ในกิจกรรมต่างๆ ในพื้นที่โครงการ เช่น พื้นที่เก็บกองแร่ลานกองดิน บ่อตกตะกอน และโรงแต่งแร่ ดังรูปที่ 1-4

ในการแต่งแร่จะนำแร่ที่ได้จากหน้าเหมืองไปแต่งยังโรงแต่งแร่ที่ตั้งอยู่บริเวณหมายอักษร “ต” ที่ตั้งอยู่ในพื้นที่ประทานบัตร
