บทที่ 2

ผลการปฏิบัติตามมาตรการป้องกันและแก้ไขผลกระทบสิ่งแวดล้อม และมาตรการติดตามตรวจสอบผลกระทบสิ่งแวดล้อม

ผลการตรวจสอบการปฏิบัติตามมาตรการป้องกันและแก้ไขผลกระทบสิ่งแวดล้อม ตามที่ระบุไว้ในหนังสือแจ้งผลการพิจารณารายงานผลกระทบสิ่งแวดล้อมเบื้องต้น โครงการเหมืองแร่ดินอุตสาหกรรมชนิดดินซีเมนต์ และดินเหนียวสี ของบริษัท ทูรโตน จำกัด คำขอประทานบัตรที่ 25/2554 ตั้งอยู่หมู่ที่ 5 ตำบลพุด แอ่เภอเฉลิมพระเกียรติ จังหวัดสระบุรี ตามหนังสือที่ ทส 1009.2/2793 ลงวันที่ 5 มีนาคม 2556 โดยได้รับอนุญาตเป็นประทานบัตรที่ 33380/16043 รายละเอียดดังตารางที่ 2-1 ถึงตารางที่ 2-3

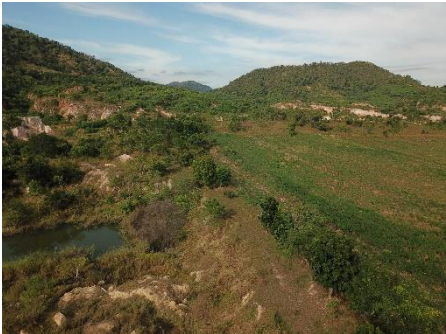
มาตรการป้องกันและแก้ไข ผลกระทบสิ่งแวดล้อม	ผลการปฏิบัติตามมาตรการฯ	ปัญหา อุปสรรค ที่ไม่สามารถปฏิบัติ ตามมาตรการ และแนวทางแก้ไข	ภาพประกอบ
<p>1.2 คุณภาพอากาศ</p> <p>ให้ปลูกต้นไม้ยืนต้นโตเร็วบริเวณโดยรอบพื้นที่โครงการ บริเวณเส้นทางขนส่งแร่ บริเวณตามแนวเขตเหมืองแร่ ซึ่งให้เว้นการทำเหมืองห่างจากทางสาธารณประโยชน์ และทางน้ำสาธารณประโยชน์ในระยะ 50 เมตร และเว้นพื้นที่การทำเหมืองจากแนวขอบประทานบัตรโดยทั่ว ประมาณ 5 เมตร และบนคันทำนบดินรอบพื้นที่โครงการให้ทำการปลูกไม้ยืนต้นโตเร็วอย่างน้อยจำนวน 2 แถว ให้มีระยะห่างระหว่างต้นประมาณ 2 เมตร เพื่อใช้เป็นแนวกรองฝุ่นซึ่งสามารถลดการฟุ้งกระจายของฝุ่นละอองสู่ภายนอกได้ระดับหนึ่ง</p>	<ul style="list-style-type: none">- โครงการได้เว้นพื้นที่ไม่ทำเหมืองเข้าใกล้ทางสาธารณประโยชน์ และทางน้ำสาธารณประโยชน์ในระยะ 50 เมตร- โครงการได้ปลูกพืชคลุมดิน และไม้ยืนต้นโตเร็วเสริมในบริเวณพื้นที่ว่างภายในโครงการ และบริเวณคันทำนบดินเพื่อใช้เป็นพื้นที่กันชน (Buffer Zone)	<p>- ไม่มี</p>

<p>คันทำนบดินภายในโครงการ</p>

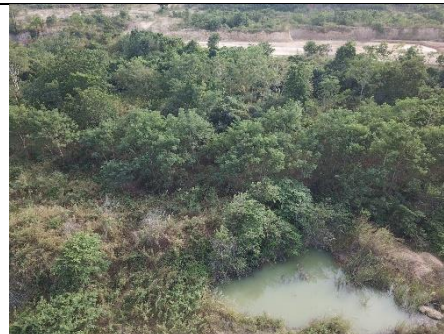
มาตรการป้องกันและแก้ไข ผลกระทบสิ่งแวดล้อม	ผลการปฏิบัติตามมาตรการฯ	ปัญหา อุปสรรค ที่ไม่สามารถปฏิบัติ ตามมาตรการ และแนวทางแก้ไข	ภาพประกอบ
2. จัดสร้างบ่อดักตะกอน (Sump) ที่มีขนาดความกว้าง 45 เมตร ความยาว 45 เมตร และลึก 3 เมตร เพื่อรองรับน้ำจากกิจกรรมต่างๆ ของโครงการ	- ได้จัดเตรียมบ่อบ้านน้ำ (Sump) บริเวณด้านทิศตะวันออก เพื่อใช้รองรับน้ำขุ่นจากการทำเหมือง	- ไม่มี

บ่อบ้านน้ำ (Sump) ภายในโครงการ

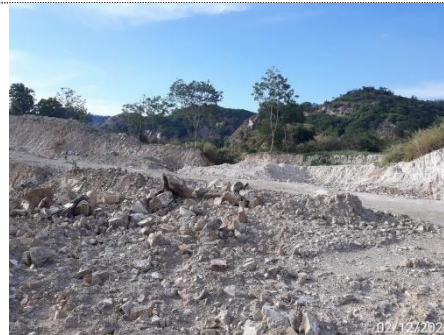
3. การออกแบบหน้าเหมืองให้มีลักษณะชันบันได โดยกำหนดให้แต่ละชั้นมีความสูงประมาณ 2 เมตร มีความกว้างของชันบันไดประมาณ 3 เมตร มีความลึกของบ่อเหมืองประมาณ 6 เมตร โดยควบคุมความลาดชันรวมของหน้าเหมือง (Overall Slope) ไม่เกิน 45 องศา ตามลักษณะที่กำหนดไว้ในแผนผังฯ จะสามารถช่วยลดความเร็วของกระแสน้ำที่ไหลบ่าในช่วงฤดูฝนซึ่งทำให้เศษดิน และเศษหินบางส่วนตกค้างอยู่ตามชันบันได	- โครงการได้ดำเนินการทำเหมืองตามที่แผนผังโครงการกำหนดไว้อย่างเคร่งครัด - ปัจจุบันภายในโครงการมีกิจกรรมการทำเหมือง การขุดตักและการขนส่งแร่ตามปกติ	- ไม่มี

กิจกรรมการทำเหมืองปัจจุบันของโครงการ

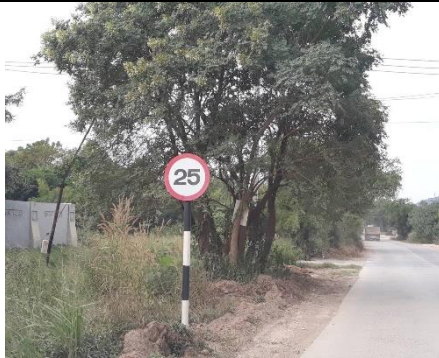
มาตรการป้องกันและแก้ไข ผลกระทบสิ่งแวดล้อม	ผลการปฏิบัติตามมาตรการฯ	ปัญหา อุปสรรค ที่ไม่สามารถปฏิบัติ ตามมาตรการ และแนวทางแก้ไข	ภาพประกอบ
<p>3. คุณค่าการใช้ประโยชน์ของมนุษย์ ให้จัดทำป้ายสัญญาณเตือน เช่น ป้ายเตือนให้ระวัง ป้ายชะลอความเร็ว ป้ายสัญลักษณ์เพื่อแจ้งเตือนการควบคุมความเร็วของรถขนส่งฯ โดยระบุ “ความเร็วไม่เกิน 25 กิโลเมตร/ชั่วโมง” และสัญญาณไฟกระพริบที่สามารถมองเห็นได้อย่างชัดเจนในบริเวณที่สำคัญหรืออาจก่อให้เกิดอุบัติเหตุ</p> <p>เช่น บริเวณริมเส้นทางขนส่งฯ เพื่อส่งเสริมความปลอดภัย และลดอุบัติเหตุต่างๆ ที่อาจเกิดขึ้นต่อประชาชนในชุมชนตลอดแนวเส้นทางขนส่งฯ พร้อมทั้งดูแลป้ายและสัญญาณเตือนภัยให้อยู่ในสภาพพร้อมใช้งานอยู่เสมอ</p>	<p>- มีการติดตั้งป้ายจำกัดความเร็วไม่เกิน 25 กิโลเมตร/ชั่วโมง ไว้บริเวณริมเส้นทางขนส่งฯ</p>	<p>- ไม่มี</p>

<p>ป้ายจำกัดความเร็วไม่เกิน 25 กม./ชม.</p>
<p>4. คุณค่าต่อคุณภาพชีวิต</p> <p>4.1 สภาพเศรษฐกิจและสังคม</p> <p>1. ให้พิจารณาจ้างแรงงานในท้องถิ่นพื้นที่โครงการก่อนเป็นลำดับแรก และให้มากที่สุด ทั้งนี้เพื่อลดปัญหาการย้ายถิ่นเข้ามาในพื้นที่อันอาจก่อให้เกิดปัญหาความหนาแน่นภายในชุมชน และให้อัตรากำลังให้เป็นไปตาม</p>	<p>- โครงการได้พิจารณาจ้างแรงงานซึ่งเป็นราษฎรในชุมชนใกล้เคียงเป็นหลัก</p>	<p>- ไม่มี</p>	<p>-</p>

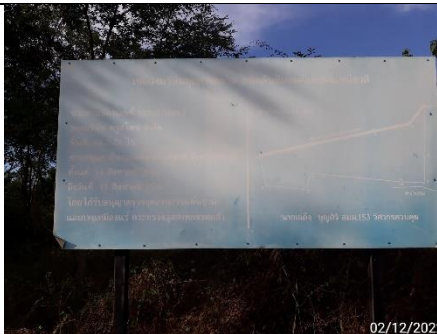
มาตรการป้องกันและแก้ไข ผลกระทบสิ่งแวดล้อม	ผลการปฏิบัติตามมาตรการฯ	ปัญหา อุปสรรค ที่ไม่สามารถปฏิบัติ ตามมาตรการ และแนวทางแก้ไข	ภาพประกอบ
3. จัดทำป้ายหรือบอร์ดประชาสัมพันธ์แสดง ข้อมูลเกี่ยวกับโครงการ ได้แก่ หมายเลข ประทานบัตร เนื้อที่ ระยะเวลาการทำเหมือง และผู้รับผิดชอบ ไว้บริเวณด้านหน้าพื้นที่ โครงการหรือบริเวณที่สามารถพบเห็นได้ทั่วไป ให้แล้วเสร็จก่อนเริ่มการทำเหมือง	- ได้จัดทำป้ายที่แสดงรายละเอียดเกี่ยวกับโครงการ เช่น หมายเลขประทานบัตร ขนาดพื้นที่ ชื่อผู้ถือ ประทานบัตร ระยะเวลาการอนุญาต และวิศวกร ควบคุม เป็นต้น ติดตั้งไว้บริเวณภายในโครงการ	- ไม่มี

ป้ายแสดงขอบเขตประทานบัตร

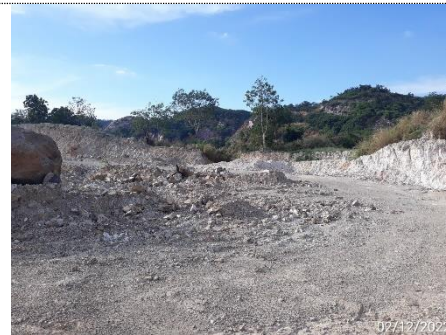
3. ออกแบบพื้นที่หน้าเหมืองให้มีลักษณะชั้นบันได โดยกำหนดให้แต่ละชั้นมีความสูงประมาณ 2 เมตร มีความกว้างของชั้นบันไดประมาณ 3 เมตร โดยควบคุมความชันรวมของหน้าเหมือง ไม่เกิน 45 องศา พร้อมทั้งตรวจสอบเสถียรภาพ ของหน้าเหมืองให้อยู่ในสภาพที่ปลอดภัยจาก การพังทลายในทางกลับกันถ้าหากตรวจสอบ แล้วพบว่าเกิดการพังทลาย ทางโครงการ จะต้องปรับปรุงให้อยู่ในสภาพที่ปลอดภัยก่อน จะให้พนักงานเข้าไปปฏิบัติงานตามปกติได้	- ปัจจุบันภายในโครงการมีกิจกรรมการทำเหมือง การตักขนและการขนส่งแร่ตามปกติ - ได้มีการตรวจสอบสภาพหน้าเหมืองอยู่เป็นประจำ	- ไม่มี

<p>หน้าเหมืองปัจจุบัน</p>

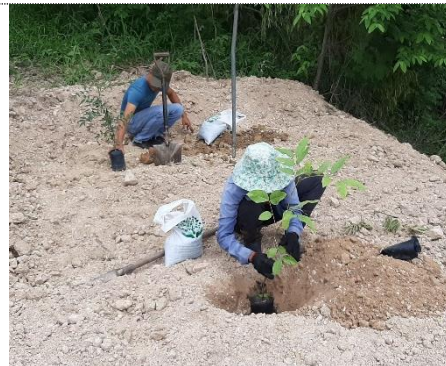
4. ให้ดำเนินการตามแผนการฟื้นฟูสภาพพื้นที่ที่ ผ่านการทำเหมืองไปแล้วโดยการปลูกพืชคลุม ดินและไม่ย่นต้นโตเร็ว ซึ่งคัดเลือกพันธุ์ไม้ที่ สามารถเจริญเติบโตได้ดี เหมาะสมกับลักษณะ ภูมิประเทศและภูมิอากาศบริเวณพื้นที่ โครงการ เช่น สะเดา สน กระถิน และคูณ เป็น ต้น หรือไม้ท้องถิ่นชนิดอื่นตามความเหมาะสม ดังรายละเอียดการฟื้นฟูสภาพพื้นที่โครงการ ดังที่แนบท้ายมาตรการฉบับนี้อย่างเคร่งครัด	- โครงการมีการปลูกต้นไม้บริเวณคันทำนบและพื้นที่ ว่างภายในโครงการ เพื่อเป็นการเพิ่มพื้นที่สีเขียว	- ไม่มี

<p>การปลูกต้นไม้เสริมบริเวณพื้นที่ว่างและคันทำนบ</p>

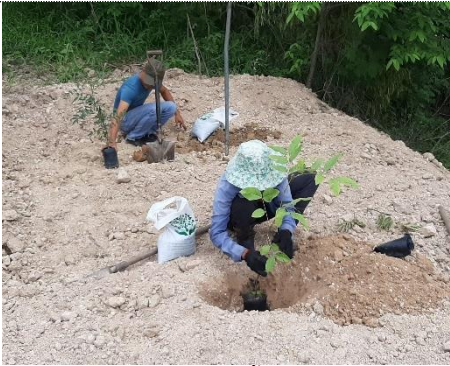
2. ให้สร้างคันทำนบบริเวณโดยรอบพื้นที่โครงการทำการปลูกไม้ยืนต้นโตเร็วบริเวณขอบเขตพื้นที่โครงการ หรือในบริเวณที่สามารถดำเนินการปลูกได้ เพื่อช่วยบดบังสภาพพื้นที่โครงการและกิจกรรมต่างๆ ที่เกิดขึ้นจากการทำเหมืองต่อเส้นทางสาธารณะใกล้เคียง โดยพันธุ์ไม้ที่นำมาปลูกต้องเป็นพันธุ์ไม้ที่เจริญเติบโตเร็ว มีอยู่ในท้องถิ่น และทนสภาพแห้งแล้งได้ดี เช่น สะเดา สุน กระถิน และคูณ เป็นต้น หรือไม้ชนิดอื่นตามความเหมาะสมจำนวน 2 แถว แบบสลับฟันปลา ให้มีระยะห่างระหว่างต้นและแถว 2x2 เมตร (ในบริเวณคันทำนบดินปลูกเป็นแถว 2 แถว ให้ระยะห่างระหว่างต้น 2 เมตร และปลูกไม้พุ่มเสริมระหว่างต้น) เพราะเป็นพันธุ์ไม้ที่เจริญเติบโตเร็ว ทั้งนี้ ให้ปลูกในระยะเตรียมการทำเหมือง พร้อมทั้งปลูกพืชคลุมดิน	- ได้ทำการปลูกไม้ยืนต้นโตเร็วบริเวณคันทำนบดิน และพื้นที่ว่างภายในโครงการ เพื่อใช้เป็นพื้นที่กันชน (Buffer Zone)	- ไม่มี

<p>การปลูกต้นไม้เสริมบริเวณพื้นที่ว่างและคันทำนบ</p>

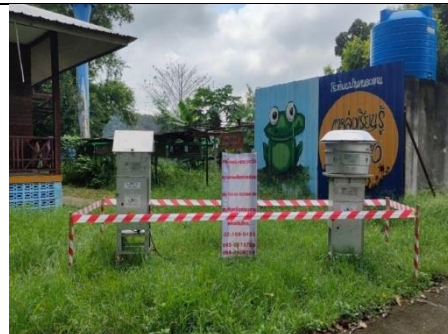
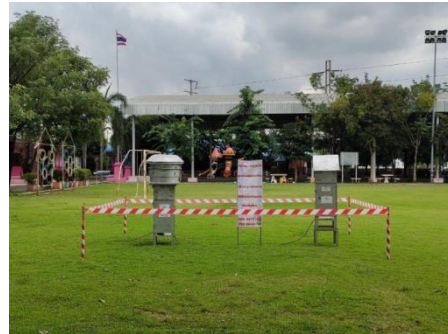
มาตรการติดตามตรวจสอบ ผลกระทบสิ่งแวดล้อม	ผลการปฏิบัติตามมาตรการฯ	ปัญหา อุปสรรค ที่ไม่สามารถปฏิบัติ ตามมาตรการ และแนวทางแก้ไข	ภาพประกอบ
<p>1. คุณภาพอากาศ</p> <p>ให้ตรวจวัดปริมาณฝุ่นละอองแขวนลอยทั้งหมด ในบรรยากาศ (Total Suspended Particulate: TSP) และปริมาณฝุ่นละออง ขนาดเล็กกว่า 10 ไมครอน (Particulate Matter: PM-10) เฉลี่ยในรอบ 24 ชั่วโมง โดย ใช้เครื่อง High Volume Air Sampler) จำนวน 2 สถานี ได้แก่</p> <p>(1) บริเวณโรงเรียนบ้านหนองจาน</p> <p>(2) บริเวณโรงเรียนบ้านเขารวก</p> <p>- ปีละ 2 ครั้ง เป็นเวลา 3 วันต่อเนื่อง ในช่วง เดือนกุมภาพันธ์ หรือ มีนาคม จำนวน 1 ครั้ง และในช่วงเดือนกันยายน หรือตุลาคม จำนวน 1 ครั้ง</p>	<p>- ได้ทำการตรวจวัดปริมาณฝุ่นละอองแขวนลอยรวม (TSP) และปริมาณฝุ่นละอองขนาดเล็กกว่า 10 ไมครอน (PM-10) ในช่วงวันที่ 4-7 ตุลาคม 2565 จำนวน 2 สถานี ตามเงื่อนไขที่กำหนด พบว่ามีค่า TSP อยู่ในช่วง 0.034-0.038 มิลลิกรัม/ลูกบาศก์ เมตร และค่า PM-10 อยู่ในช่วง 0.015-0.019 มิลลิกรัม/ลูกบาศก์เมตร ซึ่งมีค่าอยู่ในเกณฑ์ มาตรฐานที่กำหนด</p>	<p>- ไม่มี</p>

<p>ตรวจวัดคุณภาพอากาศบริเวณ รร.บ้านหนองจาน</p>

<p>ตรวจวัดคุณภาพอากาศบริเวณ รร.บ้านเขารวก</p>

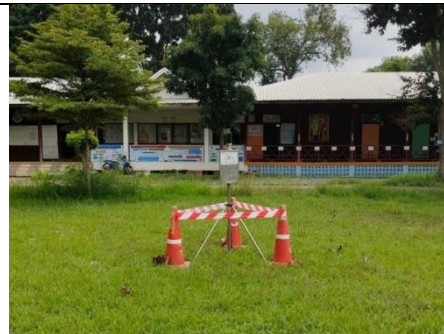
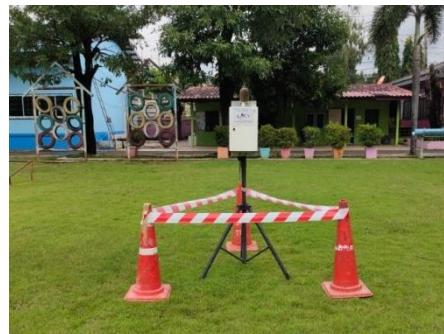
มาตรการติดตามตรวจสอบ ผลกระทบสิ่งแวดล้อม	ผลการปฏิบัติตามมาตรการฯ	ปัญหา อุปสรรค ที่ไม่สามารถปฏิบัติ ตามมาตรการ และแนวทางแก้ไข	ภาพประกอบ
2. ระดับเสียง ให้ตรวจวัดระดับความดังของเสียงเฉลี่ย โดยทั่วไปในรอบ 24 ชั่วโมง (Leq) และระดับ เสียงสูงสุด (Lmax) โดยใช้เครื่องวัดเสียง (Sound Level Meter) จำนวน 2 สถานี ได้แก่ (1) บริเวณโรงเรียนบ้านหนองจาน (2) บริเวณโรงเรียนบ้านเขารวก - ปีละ 2 ครั้ง เป็นเวลา 3 วันต่อเนื่อง ในช่วง เดือนกุมภาพันธ์ หรือ มีนาคม จำนวน 1 ครั้ง และในช่วงเดือนกันยายน หรือ ตุลาคม จำนวน 1 ครั้ง	- ได้ทำการตรวจวัดระดับเสียงในรูปของระดับเสียง เฉลี่ย 24 ชั่วโมง และระดับเสียงสูงสุด ในช่วงวันที่ 4-7 ตุลาคม 2565 จำนวน 2 สถานี ตามเงื่อนไขที่ กำหนด พบว่ามีค่าระดับเสียงเฉลี่ย 24 ชั่วโมง อยู่ในช่วง 55.0-58.8 เดซิเบล เอ ระดับเสียงสูงสุด อยู่ในช่วง 84.9-89.2 เดซิเบล เอ ซึ่งมีค่าอยู่ใน เกณฑ์มาตรฐานที่กำหนด	- ไม่มี

<p>ตรวจวัดระดับเสียงบริเวณ รร.บ้านหนองจาน</p>

<p>ตรวจวัดระดับเสียงบริเวณ รร.บ้านเขารวก</p>

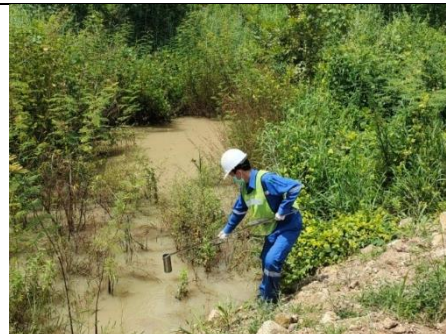
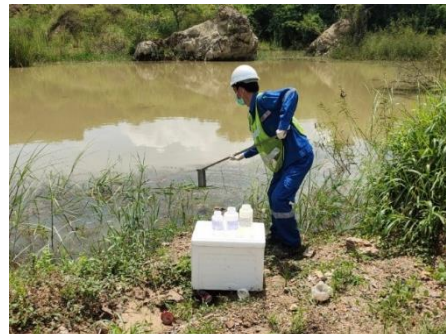
มาตรการติดตามตรวจสอบ ผลกระทบสิ่งแวดล้อม	ผลการปฏิบัติตามมาตรการฯ	ปัญหา อุปสรรค ที่ไม่สามารถปฏิบัติ ตามมาตรการ และแนวทางแก้ไข	ภาพประกอบ
<p>3. คุณภาพน้ำ</p> <p>ให้ตรวจวิเคราะห์คุณภาพน้ำผิวดิน และน้ำใต้ดิน โดยวิเคราะห์ตรวจสอบหาค่าความเป็นกรด-ด่าง (pH), ปริมาณตะกอนแขวนลอยทั้งหมด (Total Suspended Solids; TSS), ปริมาณตะกอนละลายน้ำได้ทั้งหมด (Total Dissolved Solids; TDS), ปริมาณความกระด้างทั้งหมด (Total Hardness), ความขุ่น (Turbidity), ปริมาณเหล็กทั้งหมด (Total Iron), ปริมาณซัลเฟต (Sulfate) และปริมาณโลหะหนัก (Heavy Metals) ได้แก่ แคดเมียม (Cadmium), สารหนู (Arsenic) และตะกั่ว (Lead)</p> <p>น้ำผิวดิน จำนวน 2 สถานี ได้แก่</p> <p>(1) บริเวณบ่อดักตะกอน (Sump) ภายในพื้นที่โครงการ</p> <p>(2) บ่อน้ำบ่อดินเก่าบริเวณทิศเหนือของพื้นที่โครงการ</p> <p>น้ำใต้ดิน จำนวน 2 สถานี ได้แก่</p> <p>(1) น้ำบาดาลชุมชนบ้านหนองจาน</p> <p>(2) น้ำบาดาลวัดบ่อโครก</p>	<p>- ได้ทำการเก็บตัวอย่างน้ำผิวดินบริเวณบ่อดักตะกอนหรือบ่อร์รับน้ำ (Sump) ของโครงการ และบ่อน้ำบ่อดินเก่าบริเวณทิศเหนือของพื้นที่โครงการ ในวันที่ 5 ตุลาคม 2565 เพื่อวิเคราะห์ดัชนีต่างๆ ตามเงื่อนไขพบว่าผลการวิเคราะห์มีค่าอยู่ในเกณฑ์มาตรฐานที่กำหนด</p> <p>- ได้ทำการเก็บตัวอย่างน้ำใต้ดินในวันที่ 5 ตุลาคม 2565 จำนวน 2 สถานี ตามเงื่อนไขกำหนด โดยนำตัวอย่างน้ำใต้ดินไปวิเคราะห์คุณภาพ พบว่า ดัชนีต่างๆ ที่วิเคราะห์ รวมทั้งปริมาณโลหะหนัก มีค่าอยู่ในเกณฑ์อนุโลมสูงสุดของมาตรฐานคุณภาพน้ำใต้ดินที่หน่วยงานราชการกำหนด</p>	<p>- ไม่มี</p>

<p>เก็บตัวอย่างน้ำบริเวณบ่อดักตะกอนภายในโครงการ</p>

<p>เก็บตัวอย่างน้ำบริเวณบ่อน้ำบ่อดินเก่าบริเวณทิศเหนือ</p>

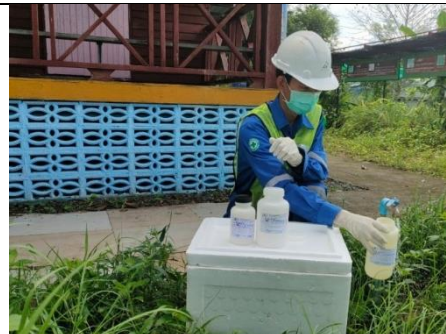
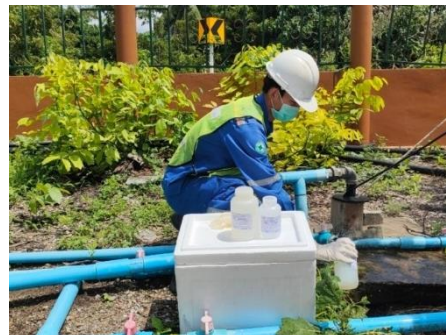
<p>เก็บตัวอย่างน้ำบริเวณบ่อบาดาลชุมชน บ้านหนองจาน</p>

<p>เก็บตัวอย่างน้ำบริเวณบ่อบาดาลวัดบ่อโครก</p>

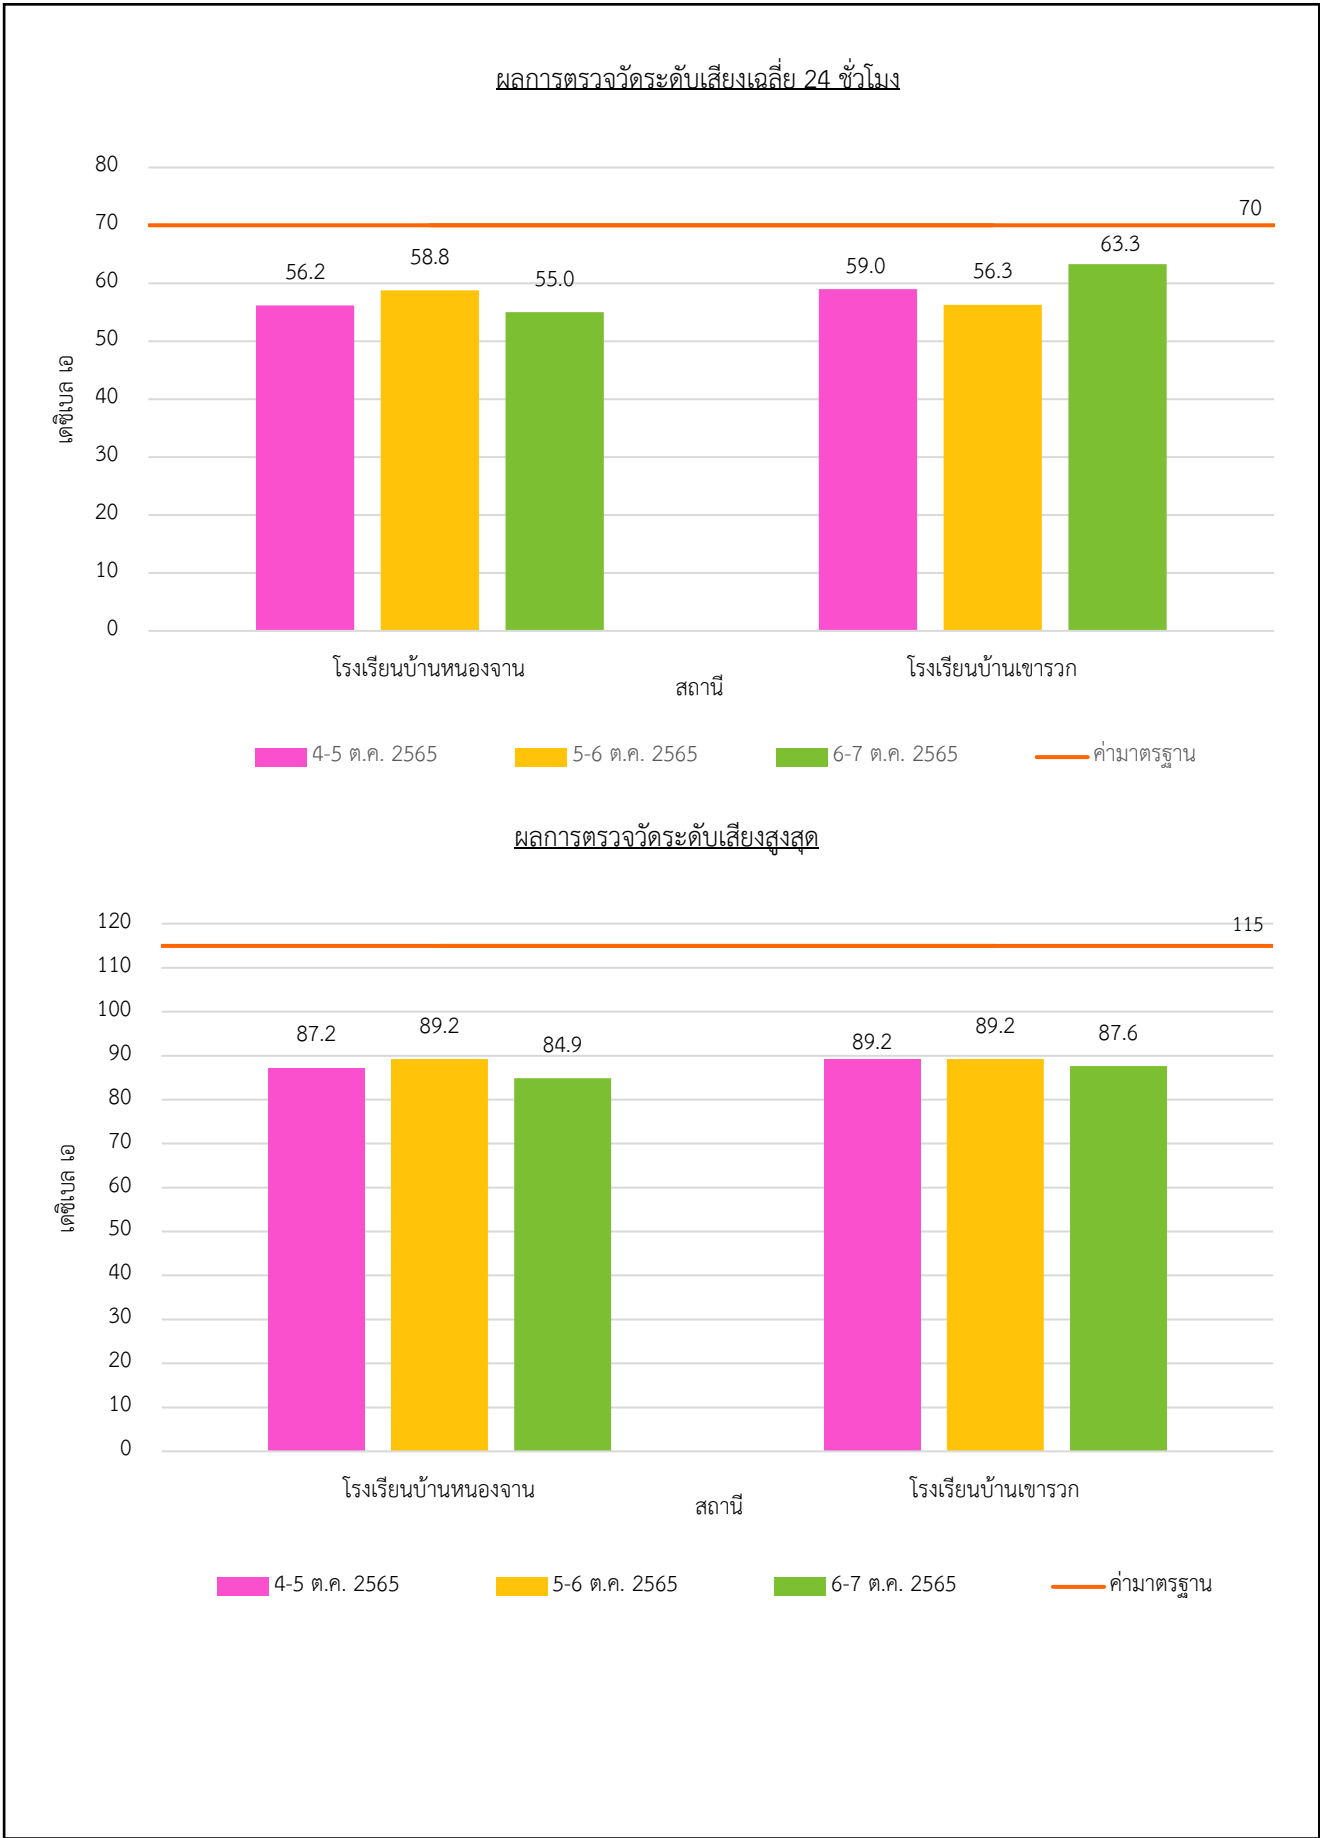
รูปที่ 2-3 ผลการตรวจวัดระดับเสียง ในช่วงวันที่ 4-7 ตุลาคม 2565

หมายเหตุ : * มาตรฐานตามประกาศคณะกรรมการสิ่งแวดล้อมแห่งชาติ ฉบับที่ 15 (พ.ศ.2540) เรื่อง กำหนดมาตรฐานระดับเสียงโดยทั่วไป

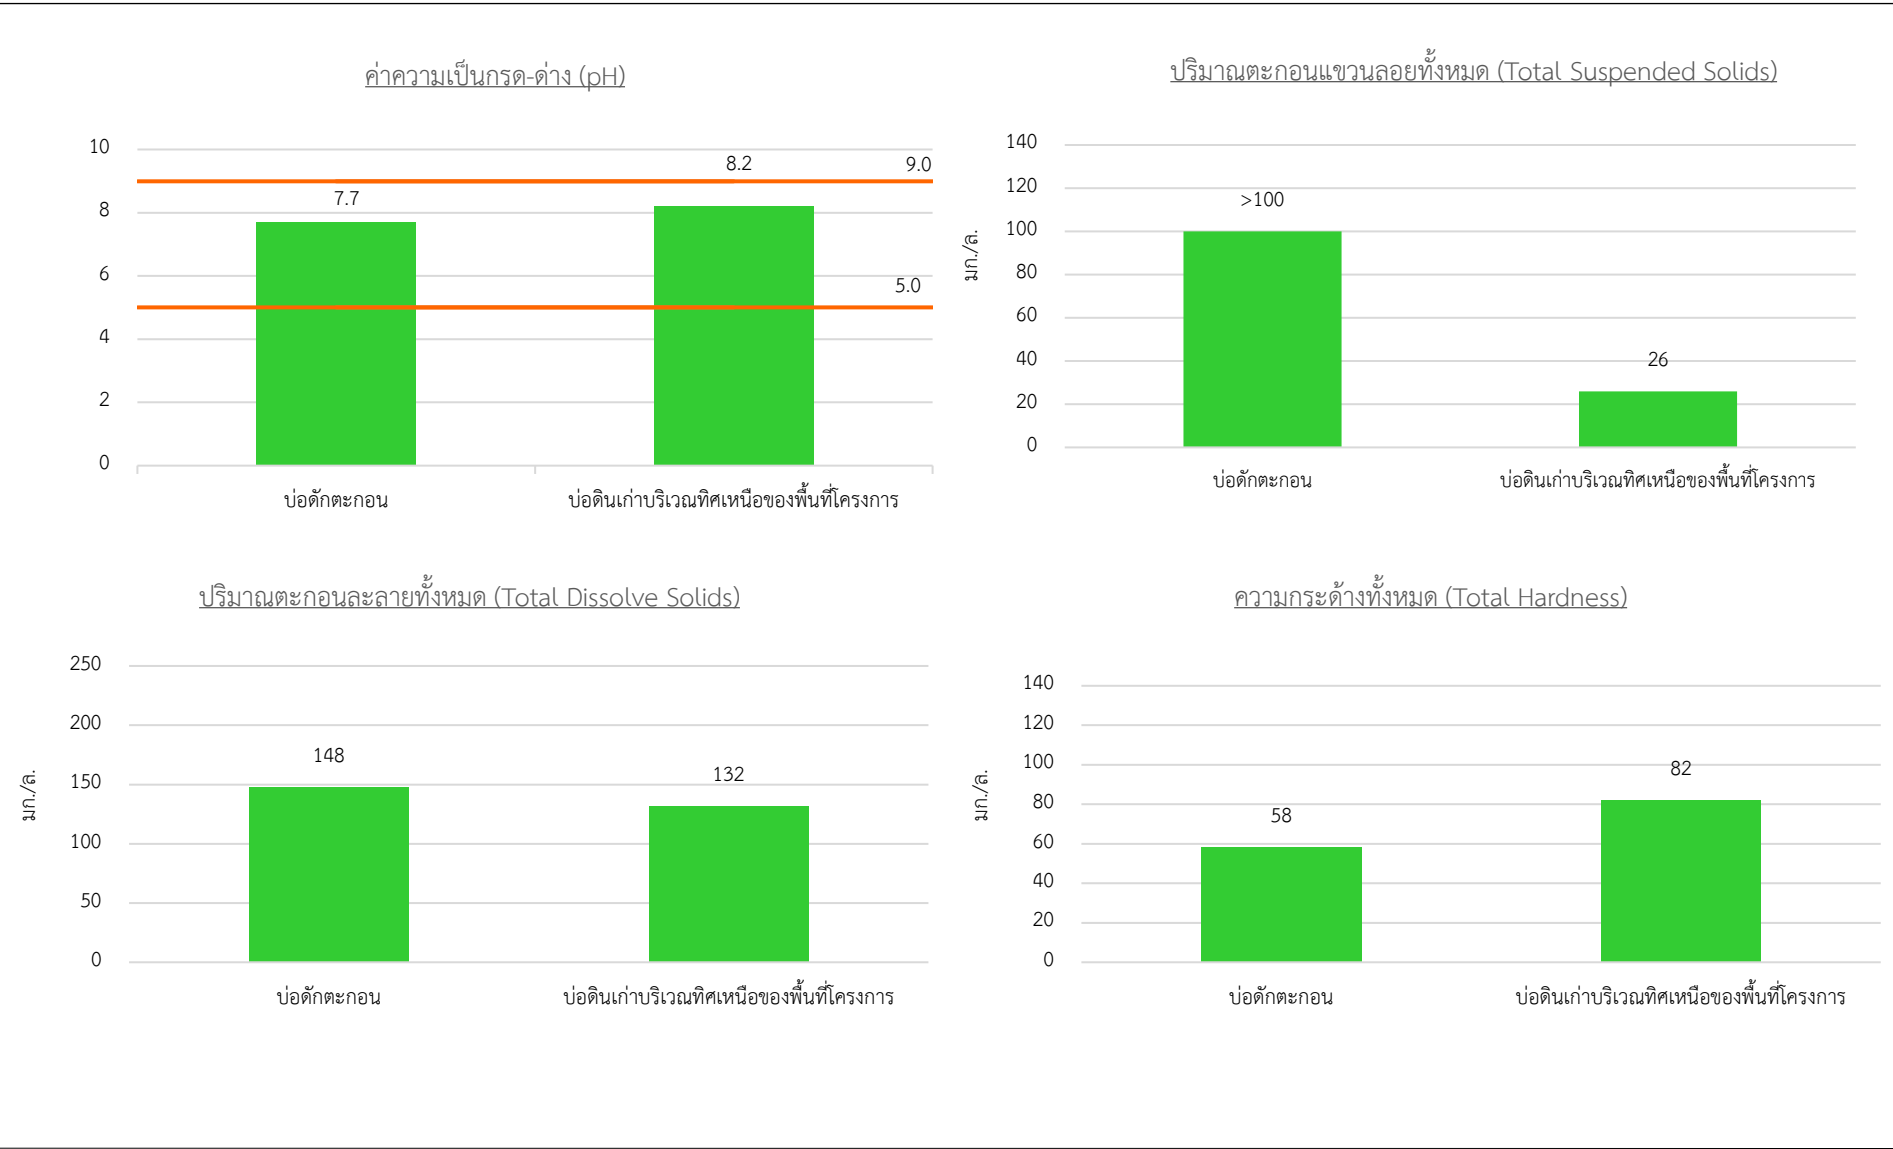
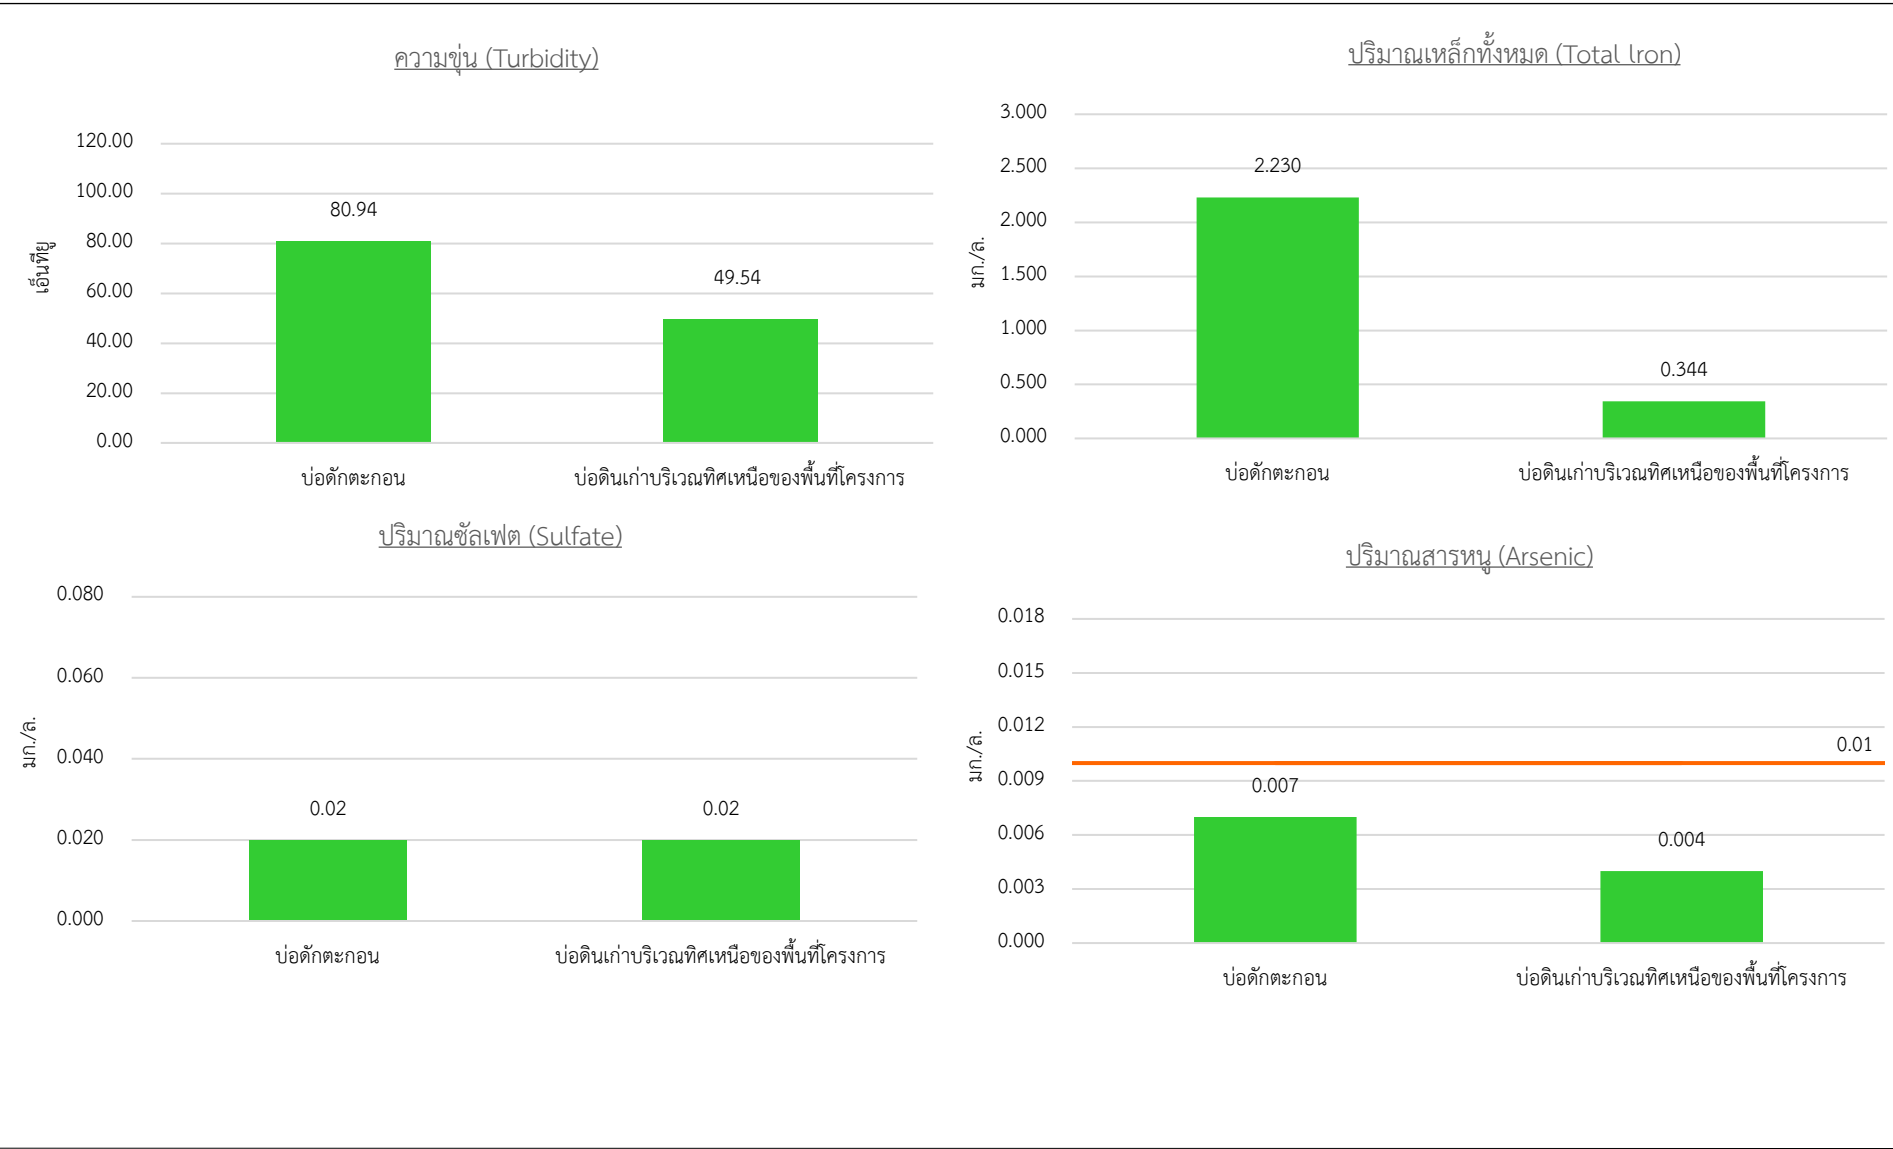
รูปที่ 2-4 ผลการวิเคราะห์คุณภาพน้ำผิวดินที่เก็บตัวอย่างในวันที่ 5 ตุลาคม 2565

หมายเหตุ : * มาตรฐานตามประกาศคณะกรรมการสิ่งแวดล้อมแห่งชาติ ฉบับที่ 8 (พ.ศ. 2537) เรื่อง กำหนดมาตรฐานคุณภาพน้ำผิวดิน ประเภทที่ 3
