บทที่ 3

ผลการปฏิบัติตามมาตรการติดตามตรวจสอบผลกระทบสิ่งแวดล้อม

บัดนี้ นิติบุคคลอาคารชุด เคนซิงตัน เกษตร แคมปัส ได้มอบหมายให้ บริษัท ศูนย์วิเคราะห์น้ำ จำกัด ดำเนินการติดตามตรวจสอบการปฏิบัติตามมาตรการติดตามตรวจสอบผลกระทบสิ่งแวดล้อม โครงการ KENSINGTON Kaset Campus (ระยะดำเนินการ) ระหว่างเดือนกรกฎาคม ถึง ธันวาคม พ.ศ. 2565 ตามที่กำหนดไว้ในรายงานการประเมินผลกระทบสิ่งแวดล้อม โดยเนื้อหาบทนี้จะแสดงผลการปฏิบัติตามมาตรการติดตามตรวจสอบผลกระทบสิ่งแวดล้อม ซึ่งทางบริษัท ศูนย์วิเคราะห์น้ำ จำกัด ได้ทำการตรวจประเมินด้วยวิธี Walk through Survey พร้อมทั้งรวบรวมเอกสารหลักฐานต่างๆ และภาพถ่ายประกอบผลการปฏิบัติตามมาตรการฯ

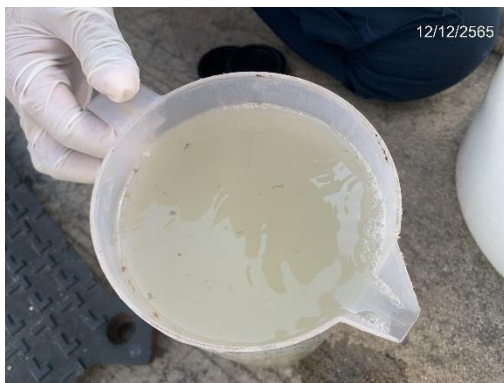
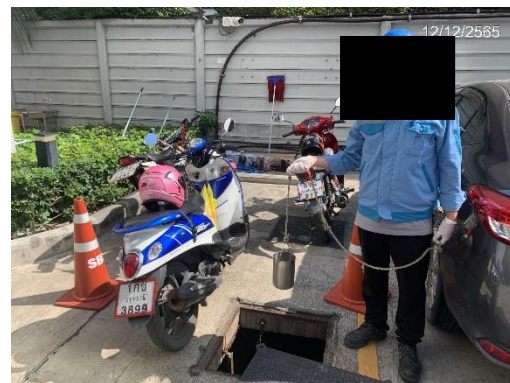
ภาพที่ 3.5.3-1 จุดตรวจวิเคราะห์คุณภาพน้ำที่ผ่านการบำบัดน้ำเสีย

ตามมาตรการติดตามตรวจสอบผลกระทบสิ่งแวดล้อมโครงการ KENSINGTON Kaset Campus กำหนดให้โครงการต้องเก็บตัวอย่าง และตรวจวิเคราะห์คุณภาพน้ำที่ผ่านการบำบัดน้ำเสีย จำนวน 2 สถานีตรวจวัด ได้แก่ จุดระบายน้ำออกจากระบบบำบัดน้ำเสีย และบ่อพักน้ำสุดท้ายของระบบระบายน้ำของโครงการก่อนระบายลงสู่ระบบระบายน้ำบริเวณด้านหน้าโครงการ ในความถี่เดือนละ 1 ครั้ง ตลอดระยะเวลาเปิดดำเนินการ โดยมีพารามิเตอร์ที่ต้องทำการตรวจวิเคราะห์ประกอบด้วย ค่าความเป็นกรด-ด่าง (pH) บีโอดี (BOD) สารแขวนลอย (SS) สารที่ละลายได้ (TDS) ซัลไฟด์ (Sulfide) ทีเคเอ็น (TKN) และน้ำมันและไขมัน (Fat, Oil and Grease) ทั้งนี้ระหว่างเดือนกรกฎาคม ถึง ธันวาคม พ.ศ. 2565 โครงการได้จัดให้มีการตรวจวิเคราะห์คุณภาพน้ำทั้งจากระบบน้ำเสียจำนวน 1 จุด คือ บริเวณบ่อพักน้ำสุดท้ายของระบบระบายน้ำของโครงการก่อนระบายลงสู่ระบบระบายน้ำบริเวณด้านหน้าโครงการ ในพารามิเตอร์ และความถี่ ที่มาตรการฯ กำหนด ซึ่งการเก็บตัวอย่างแสดงดังภาพที่ 3.5.3-1 จุดตรวจวิเคราะห์คุณภาพน้ำที่ผ่านการบำบัดน้ำเสีย และผลการวิเคราะห์แสดงดังตารางที่ 3.5-3-1 ผลการวิเคราะห์คุณภาพน้ำระบบบำบัดน้ำเสีย
