บทที่ 2

ผลการปฏิบัติตามมาตรการป้องกันและแก้ไขผลกระทบสิ่งแวดล้อม

ตารางที่ 2-1 ผลการปฏิบัติตามมาตรการป้องกันและแก้ไขผลกระทบสิ่งแวดล้อม โครงการ อาคารชุด EASE พระราม 2(2) ระหว่างเดือนกรกฎาคม-ธันวาคม พ.ศ. 2565

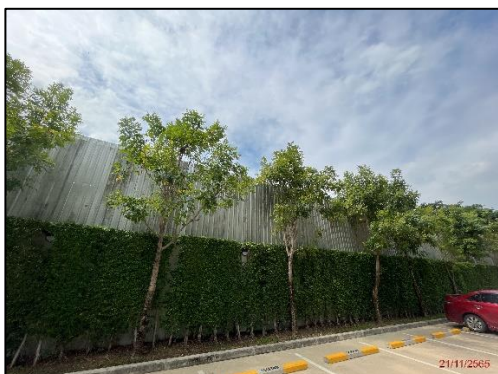
รูปที่ 2-1 จัดให้มีรั้วรอบพื้นที่โครงการ

1.1 ลักษณะภูมิประเทศ			
1) จัดให้มีรั้วรอบพื้นที่โครงการเพื่อกันขอบเขตพื้นที่ และป้องกันการพังทลายของดินสู่พื้นที่ข้างเคียง	- โครงการได้จัดให้มีรั้วรอบพื้นที่โครงการเพื่อกันขอบเขตพื้นที่ และป้องกันการพังทลายของดินสู่พื้นที่ข้างเคียงเป็นที่เรียบร้อยแล้ว	-	รูปที่ 2-1

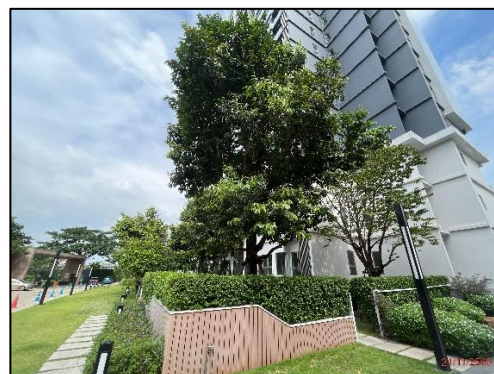
รูปที่ 2-2 จัดให้มีการปลูกไม้ยืนต้น ไม้พุ่ม ไม้คลุมดิน
ภายในโครงการ

2) จัดให้มีการปลูกไม้ยืนต้น ไม้พุ่ม ไม้คลุมดิน ภายในโครงการเพื่อให้พืชช่วยยึดหน้าดิน	- โครงการได้ทำการปลูกไม้ยืนต้น ไม้พุ่ม ไม้คลุมดิน ภายในโครงการเพื่อให้พืชช่วยยึดหน้าดินเรียบร้อยแล้ว	-	รูปที่ 2-2

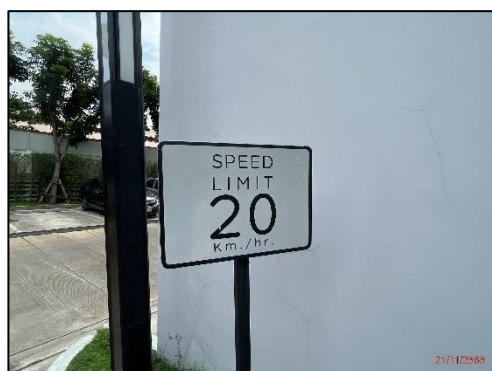
รูปที่ 2-3 จัดให้มีป้ายจำกัดความเร็ว สันนุนลดความเร็ว ภายในโครงการ

1.2 คุณภาพอากาศ			
1) ฝุ่นละออง			
(1) ควบคุมความเร็วของรถภายในโครงการ เช่น ติดตั้งป้ายจำกัดความเร็ว เพื่อเตือนไม่ให้ขับรถเร็วเกินไปทำให้เกิดการฟุ้งกระจายของฝุ่นบนผิวถนน	- โครงการได้จัดทำป้ายจำกัดความเร็ว และสัญญาณลดความเร็ว เพื่อไม่ให้เกิดการฟุ้งกระจายของฝุ่นบนถนน	-	รูปที่ 2-3

(2) ดูแลรักษาความสะอาดถนนภายในโครงการโดยฉีดล้างถนนเป็นประจำสม่ำเสมอ	- โครงการได้จัดให้มีเจ้าหน้าที่ดูแลรักษาความสะอาดถนนภายในโครงการ โดยทำการฉีดล้างถนนเป็นประจำ	-	รูปที่ 2-3

มาตรการป้องกันและแก้ไขผลกระทบสิ่งแวดล้อม	รายละเอียดการปฏิบัติตามมาตรการและประสิทธิภาพของการดำเนินการ	ปัญหาอุปสรรค และการแก้ไข	หมายเหตุ
1.3 เสียง			
1) จัดให้มีการทำสนุนชะลอความเร็วของรถบนถนนภายในโครงการ เพื่อชะลอความเร็วของรถ และลดเสียงจากการแล่นของรถยนต์ลงไป	- โครงการได้ทำสนุนชะลอความเร็ว เพื่อลดความเร็วของรถบนถนนภายในโครงการ ซึ่งการลดความเร็วของรถดังกล่าวจะช่วยลดเสียงจากการแล่นของรถยนต์ลงไป	-	รูปที่ 2-3

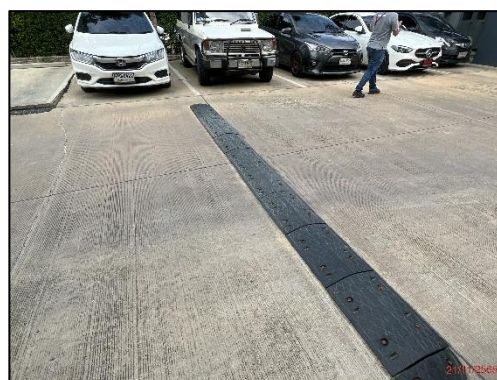
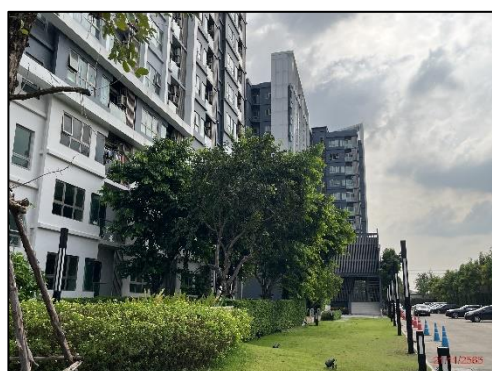
รูปที่ 2-4 จัดให้มีพื้นที่สีเขียวภายในโครงการ

(3) จัดให้มีพื้นที่สีเขียวภายในพื้นที่โครงการ เพื่อให้ต้นไม้ดังกล่าวช่วยดูดซับมลพิษจากที่จอดรถของโครงการ	- โครงการจัดให้มีพื้นที่สีเขียวภายในโครงการ เพื่อช่วยในการลดการฟุ้งกระจายของฝุ่นละออง และช่วยดูดซับมลพิษที่เกิดจากยานพาหนะที่เข้า-ออก โครงการ	-	รูปที่ 2-4

(3) จัดให้มีพื้นที่สีเขียวภายในโครงการ ขนาดพื้นที่รวม 1,381.57 ตารางเมตร เพื่อให้ต้นไม้ดูดซับมลพิษจากพื้นที่ที่จอดรถของโครงการ โดยพันธุ์ไม้ที่โครงการเลือกปลูกมีอัตราการสังเคราะห์แสง 353 โมล หรือคิดเป็นประมาณ 15,532 กรัม/วัน (คำนวณจากโมล x มวลโมเลกุล CO ₂ = 353 x 44) ซึ่งมากกว่าปริมาณก๊าซคาร์บอนมอนนอกไซด์ที่เกิดขึ้นจากรถในโครงการประมาณ 4,737 กรัม/ชั่วโมง ต้นไม้ในโครงการจึงดูดซับได้เพียงพอ	- โครงการจัดให้มีพื้นที่สีเขียวภายในโครงการ เพื่อช่วยในการลดการฟุ้งกระจายของฝุ่นละออง และช่วยดูดซับมลพิษที่เกิดจากยานพาหนะที่เข้า-ออกโครงการ	-	รูปที่ 2-4

(4) โครงการจะกำหนดให้มีมาตรการในการจัดการดูแลพื้นที่สีเขียวให้สามารถอยู่ได้อย่างยั่งยืน ดังนี้ <ul style="list-style-type: none"> - กำหนดให้รดน้ำต้นไม้ทุกวัน วันละครั้ง - ใส่ปุ๋ย ถอนวัชพืช โดยทำเป็นประจำ - ตัดแต่งให้มีความสวยงาม - จัดให้มีผู้รับผิดชอบ (คนสวน) ในการดูแลพื้นที่สีเขียวให้มีความสมบูรณ์ตลอดเวลา 	- โครงการได้จัดให้มีเจ้าหน้าที่ดูแลพื้นที่สีเขียวให้สามารถอยู่ได้อย่างยั่งยืน เช่น รดน้ำต้นไม้ทุกวัน ตัดแต่งต้นไม้ และใส่ปุ๋ย เป็นต้น	-	รูปที่ 2-4 และรูปที่ 2-8

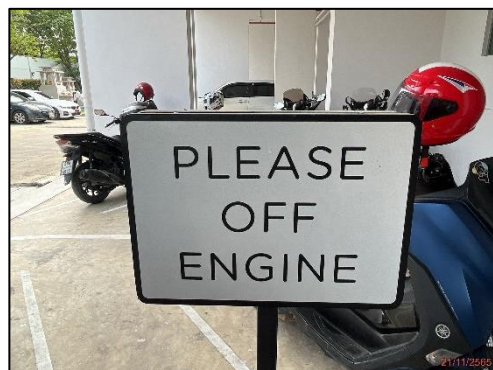
รูปที่ 2-6 ติดตั้งป้ายห้ามติดเครื่องยนต์ทิ้งไว้
ภายในบริเวณพื้นที่จอด

(1) ติดตั้งป้ายห้ามติดเครื่องยนต์ทิ้งไว้ภายในบริเวณพื้นที่จอดรถ ให้สามารถสังเกตได้อย่างชัดเจนและทั่วถึง	- โครงการได้ติดตั้งป้ายห้ามติดเครื่องยนต์ทิ้งไว้ภายในบริเวณพื้นที่จอดรถ ที่สามารถสังเกตได้อย่างชัดเจนและทั่วถึง	-	รูปที่ 2-6

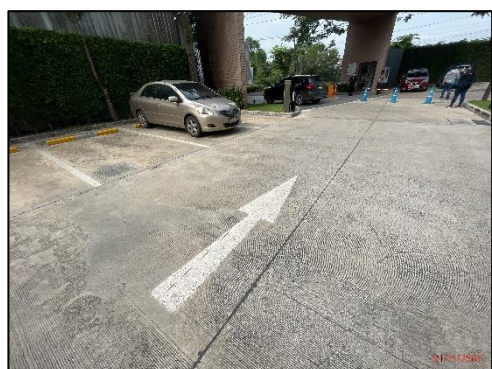
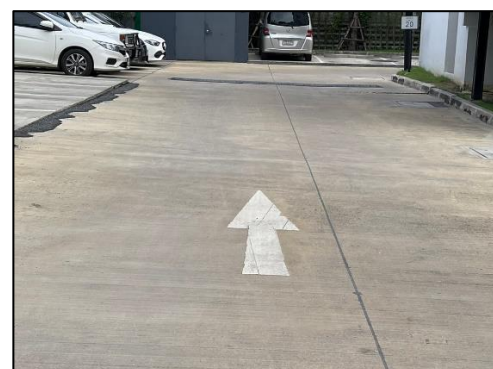
รูปที่ 2-7 ติดตั้งป้ายจราจรบนพื้นทางภายในโครงการให้ชัดเจน

(2) จัดทำป้ายและสัญลักษณ์จราจรบนพื้นทางให้ชัดเจน และไม่ก่อให้เกิดความสับสนของผู้ขับขี่ทำให้การเคลื่อนตัวของรถในโครงการทำได้ง่ายและปลอดภัย	- โครงการได้ติดตั้งป้ายและสัญลักษณ์ต่างบนพื้นทางให้ชัดเจน และไม่ก่อให้เกิดความสับสนของผู้ขับขี่	-	รูปที่ 2-7

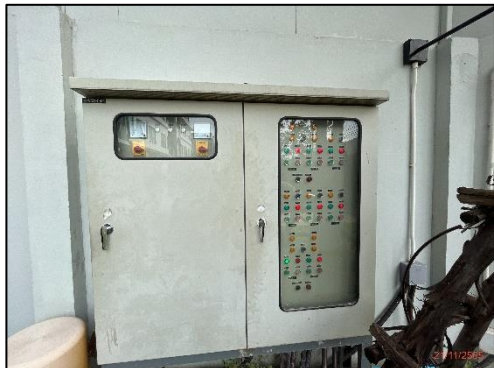
รูปที่ 2-10 ระบบมิเตอร์ไฟฟ้าสำหรับระบบบำบัดน้ำเสีย

5) จัดให้มีระบบมอเตอร์ไฟฟ้าสำหรับระบบบำบัดน้ำเสียโดยเฉพาะ แยกจากระบบไฟฟ้าอื่น ๆ เพื่อให้สามารถติดตามตรวจสอบการใช้งานระบบบำบัดน้ำเสีย และให้เกิดความมั่นใจว่าโครงการจะเดินระบบบำบัดน้ำเสียตลอดเวลาที่เปิดดำเนินการ	- โครงการจัดให้มีระบบมอเตอร์ไฟฟ้าสำหรับระบบบำบัดน้ำเสีย โดยเฉพาะแยกจากระบบไฟฟ้าอื่น ๆ เพื่อให้สามารถติดตามตรวจสอบการใช้งานระบบบำบัดน้ำเสีย และให้เกิดความมั่นใจว่าโครงการจะเดินระบบบำบัดน้ำเสียตลอดเวลาที่เปิดดำเนินการ	-	รูปที่ 2-10

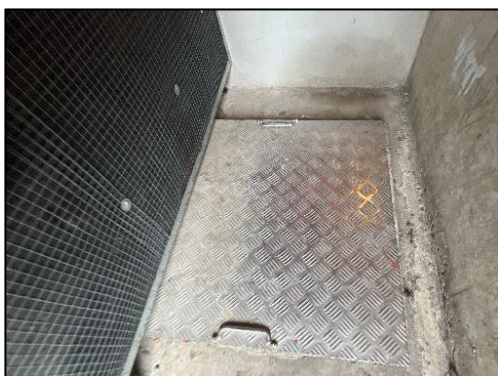
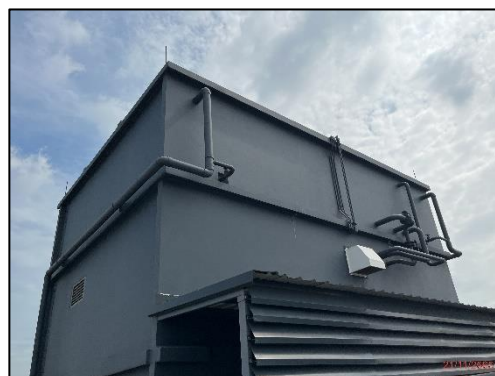
รูปที่ 2-11 จัดให้มีถังสำรองน้ำใช้ใต้ดินและถังสำรองน้ำใช้ชั้นหลังคา

3.1 การใช้น้ำ			
1) จัดให้มีน้ำสำรองเก็บไว้ในถังเก็บน้ำใต้ดิน และถังเก็บน้ำขึ้นหลังคาของแต่ละอาคารโดยสำรองน้ำใช้ได้นาน 1.1 วัน (ไม่น้อยกว่า 1 วัน)	- โครงการมีน้ำสำรองเก็บไว้ในถังเก็บน้ำใต้ดิน และถังเก็บน้ำขึ้นหลังคาของอาคาร A และ B ตามที่มาตรการกำหนดเรียบร้อยแล้ว	-	รูปที่ 2-11

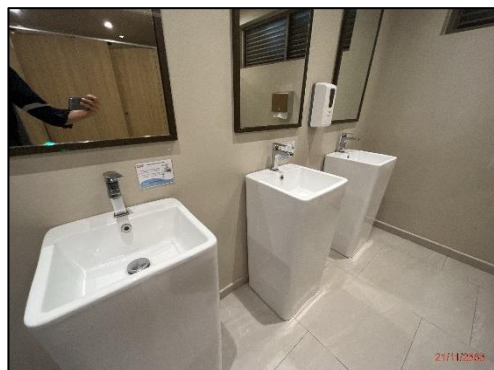
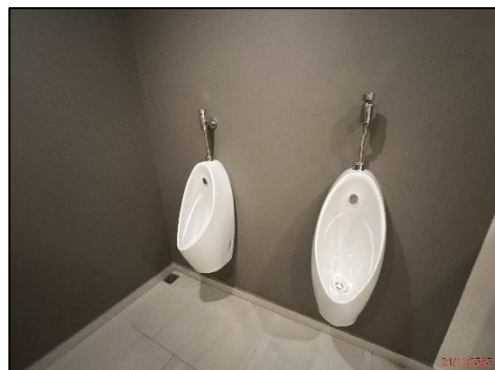
รูปที่ 2-12 เลือกใช้สุขภัณฑ์ที่ประหยัดน้ำ

4) ออกแบบโดยเลือกใช้สุขภัณฑ์ที่ประหยัดน้ำ หรืออุปกรณ์ที่มีประสิทธิภาพสูงทั้งก๊อกประหยัดน้ำ ชักโครก และหัวฉีดประหยัดน้ำ	- โครงการเลือกใช้สุขภัณฑ์ที่ประหยัดน้ำ หรืออุปกรณ์ที่มีประสิทธิภาพสูงทั้งก๊อกประหยัดน้ำ ชักโครก และหัวฉีดประหยัดน้ำ	-	รูปที่ 2-12

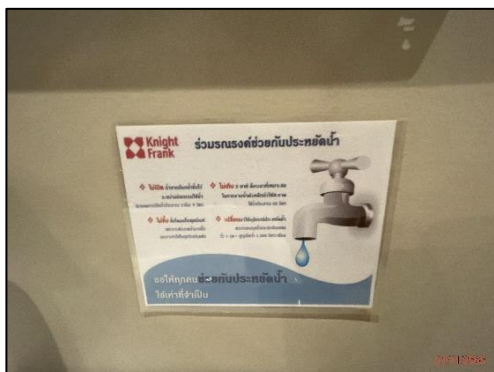
รูปที่ 2-13 ติดป้ายรณรงค์การประหยัดน้ำ

5) ติดป้ายรณรงค์การประหยัดน้ำภายในพื้นที่โครงการสามารถรองรับน้ำเสียได้ปริมาณ 145 ลูกบาศก์เมตร/ วัน มีประสิทธิภาพร้อยละ 92.5 คัดค่าสกปรกเฉลี่ย (BOD) ของน้ำเสียที่เข้าระบบบำบัดน้ำเสียเท่ากับ 266 มิลลิกรัม/ ลิตร และมีค่า BOD ในน้ำทิ้งไม่เกิน 20 มิลลิกรัม/ ลิตร	- โครงการติดป้ายรณรงค์การประหยัดน้ำภายในพื้นที่โครงการเรียบร้อยแล้ว	-	รูปที่ 2-13

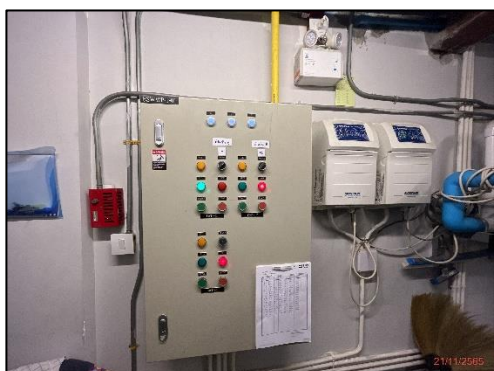
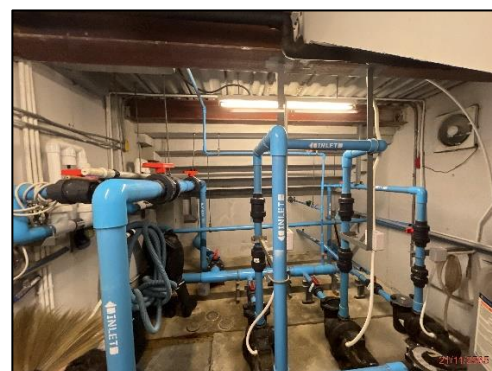
รูปที่ 2-15 ระบบเกลือ (Salt Chlorinator) ในการฆ่าเชื้อโรคในสระว่ายน้ำ

3.2 สระว่ายน้ำ			
1) คุณภาพน้ำสระว่ายน้ำ (1) ในการฆ่าเชื้อโรคในสระว่ายน้ำจะใช้ระบบคลอรีน (Chlorine) (2) เติมน้ำกรองวันละ 1 ครั้ง ครึ่งละ 2 ชั่วโมง ทั้งนี้ ขึ้นอยู่กับความขุ่นของน้ำในสระว่ายน้ำกรณีที่น้ำขุ่นให้ดำเนินการเติมน้ำที่จางกว่าน้ำในสระว่ายน้ำจะใส เติมน้ำที่จางกว่าน้ำในสระว่ายน้ำจะใส หลังจากนั้นดำเนินการเติมน้ำวันละ 1 ครั้ง ครึ่งละ 2 ชั่วโมง ในช่วงที่สระว่ายน้ำปิดบริการ (3) ดำเนินการดูดตะกอน ล้างตะไคร่ และดักเศษผง สัปดาห์ละ 1 ครั้ง	- โครงการได้ใช้ระบบเกลือ (Salt Chlorinator) ในการฆ่าเชื้อโรคในสระว่ายน้ำ ซึ่งจะไม่ส่งผลกระทบต่อสุขภาพอนามัยของผู้ใช้บริการ - กรณีที่น้ำขุ่นให้ดำเนินการเติมน้ำที่จางกว่าน้ำในสระว่ายน้ำจะใส หลังจากนั้นดำเนินการเติมน้ำวันละ 1 ครั้ง ครึ่งละ 2 ชั่วโมง ในช่วงที่สระว่ายน้ำปิดบริการ - โครงการได้ดำเนินการดูดตะกอน ล้างตะไคร่ และดักเศษผง สัปดาห์ละ 1 ครั้ง	- - -	รูปที่ 2-15 - -

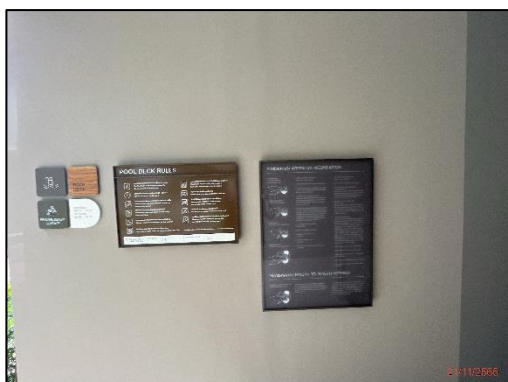
รูปที่ 2-16 จัดให้มีป้ายแสดงกฎข้อปฏิบัติ
สำหรับผู้ใช้น้ำสระว่ายน้ำ

มาตรการป้องกันและแก้ไขผลกระทบสิ่งแวดล้อม	รายละเอียดการปฏิบัติตามมาตรการและประสิทธิภาพของการดำเนินการ	ปัญหาอุปสรรค และการแก้ไข	หมายเหตุ
<p>(4) จัดให้มีป้ายแสดงกฎข้อปฏิบัติสำหรับผู้ใช้สระว่ายน้ำ โดยมีข้อความอย่างน้อย ดังนี้</p> <ul style="list-style-type: none"> - ต้องสวมชุดว่ายน้ำที่สะอาดในการลงใช้สระว่ายน้ำ - จำนวนสูงสุดผู้ใช้สระว่ายน้ำ - ต้องชำระล้างร่างกายก่อนลงใช้สระว่ายน้ำทุกครั้ง และห้ามทำสระว่ายน้ำสกปรก - ผู้เป็นโรคตาแดง ผื่นหนัง หวัด หูเป็นน้ำหนอง หรือโรคติดต่ออื่น ๆ ห้ามใช้สระว่ายน้ำ - ห้ามปัสสาวะ บ้วนน้ำลาย หรือส่งน้ำมูลลงในน้ำ <p>(5) จัดให้ผู้มีความรู้ความสามารถดูแลปรับปรุงคุณภาพน้ำในสระว่ายน้ำให้อยู่ในเกณฑ์มาตรฐาน</p>	<ul style="list-style-type: none"> - โครงการได้จัดให้มีป้ายแสดงกฎข้อปฏิบัติสำหรับผู้ใช้สระว่ายน้ำติดอยู่บริเวณสระว่ายน้ำในที่ชัดเจน และจัดให้มีผู้ดูแลปรับปรุงคุณภาพน้ำในสระว่ายน้ำให้อยู่ในเกณฑ์มาตรฐาน - โครงการจัดให้ผู้มีความรู้ความสามารถดูแลปรับปรุงคุณภาพน้ำในสระว่ายน้ำให้อยู่ในเกณฑ์มาตรฐาน 	-	รูปที่ 2-16

(7) ติดป้ายแสดงวิธีการปฐมพยาบาลคนจมน้ำในบริเวณสระว่ายน้ำให้ชัดเจน	- โครงการดำเนินการติดป้ายแสดงวิธีการปฐมพยาบาลคนจมน้ำในบริเวณสระว่ายน้ำ บริเวณสระว่ายน้ำอย่างชัดเจน	-	รูปที่ 2-16

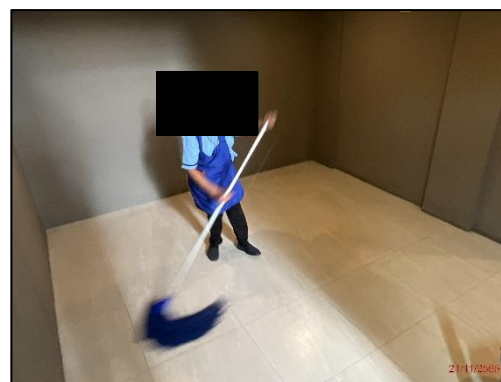
รูปที่ 2-17 จัดให้มีพนักงานทำความสะอาด
บริเวณโครงการ

มาตรการป้องกันและแก้ไขผลกระทบสิ่งแวดล้อม	รายละเอียดการปฏิบัติตามมาตรการและประสิทธิภาพของการดำเนินการ	ปัญหาอุปสรรค และการแก้ไข	หมายเหตุ
(3) จัดให้มีการรักษาความสะอาดบริเวณโดยรอบสระว่ายน้ำอย่างสม่ำเสมอ	- โครงการจัดพนักงานทำความสะอาด บริเวณโดยรอบสระว่ายน้ำอย่างสม่ำเสมอ	-	รูปที่ 2-17

(4) จัดให้มีการทำความสะอาดไม่ให้ขอบสระ และทางเดินขอบสระเปียก สลื่น ตลอดระยะเวลาที่เปิดให้บริการบริเวณสระว่ายน้ำ	- โครงการจัดให้มีเจ้าหน้าที่ทำความสะอาดตลอดระยะเวลาที่เปิดให้บริการบริเวณสระว่ายน้ำ	-	รูปที่ 2-17

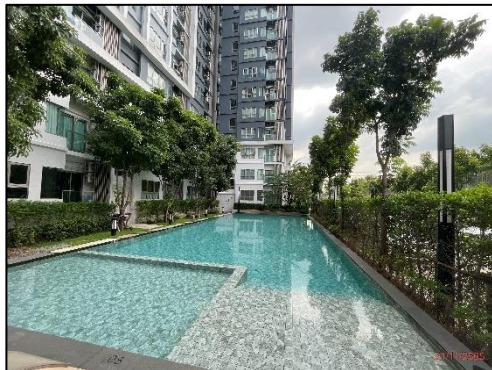
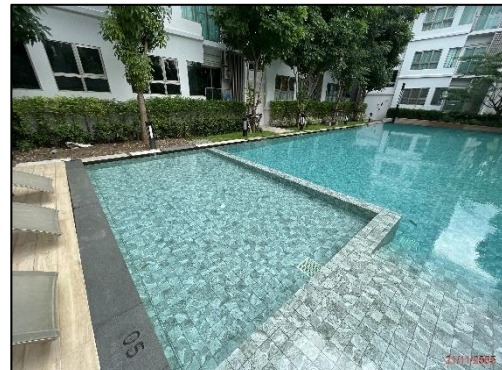
รูปที่ 2-18 สระว่ายน้ำภายในพื้นที่โครงการ

3) มาตรการด้านความปลอดภัยและอุบัติเหตุจากการจมน้ำ (1) โครงสร้างของสระว่ายน้ำเป็นคอนกรีตเสริมเหล็กมีความมั่นคง แข็งแรง น้ำซึมไม่ได้ ผนังเรียบอยู่ในสภาพดีและทำความสะอาดง่าย	- โครงการได้สร้างสระว่ายน้ำตามที่มาตรการกำหนดเรียบร้อยแล้ว	-	รูปที่ 2-18

มาตรการป้องกันและแก้ไขผลกระทบสิ่งแวดล้อม	รายละเอียดการปฏิบัติตามมาตรการและประสิทธิภาพของการดำเนินการ	ปัญหาอุปสรรค และการแก้ไข	หมายเหตุ
(2) จัดให้มีรางระบายน้ำล้นมีฝาปิดรอบสระว่ายน้ำ ความกว้าง 30-40 เซนติเมตร ไม่เป็นสนิม แข็งแรง ทำความสะอาดง่าย อยู่ในสภาพดีและมีน้ำล้นออกจากราง	- โครงการจัดให้มีรางระบายน้ำล้น มีฝาปิดรอบสระว่ายน้ำ ความกว้าง 30-40 เซนติเมตร ไม่เป็นสนิม แข็งแรง ทำความสะอาดง่าย อยู่ในสภาพดี และไม่มีน้ำล้นออกจากราง	-	รูปที่ 2-18

(3) พื้นสระว่ายน้ำ ต้องทำด้วยวัสดุ แข็งแรง เรียบ ไม่ดูดซึมน้ำ ทำความสะอาดง่าย ไม่ลื่น อยู่ในสภาพดี	- โครงการได้ก่อสร้างพื้นสระว่ายน้ำด้วยวัสดุแข็งแรง เรียบ ไม่แตกร้าว ทำความสะอาดง่าย ไม่ลื่น และอยู่ในสภาพดี	-	รูปที่ 2-18

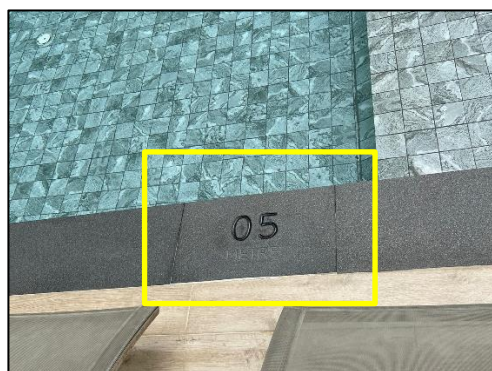
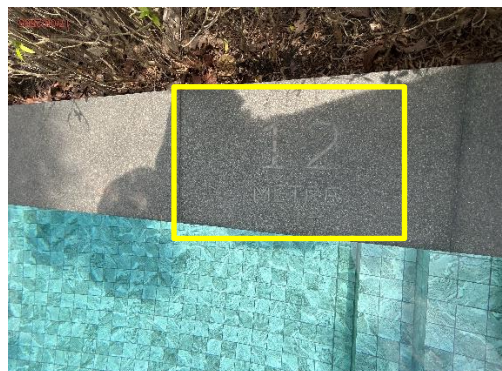
รูปที่ 2-19 จัดให้มีป้ายบอกระดับความลึกของน้ำในสระ

<p>2) มาตรการด้านความปลอดภัยและอุบัติเหตุจากการจมน้ำ</p> <p>(1) จัดให้มีไฟส่องสว่างเพียงพอทั่วบริเวณสระว่ายน้ำให้มองเห็นได้ชัดเจน เพื่อความปลอดภัยในการใช้สระว่ายน้ำในเวลากลางคืน</p>	<ul style="list-style-type: none"> - โครงการจัดให้มีแสงสว่างเพียงพอ บริเวณสระว่ายน้ำ เพื่อความปลอดภัยในการใช้สระว่ายน้ำในเวลากลางคืน 	-	รูปที่ 2-18
<p>(2) จัดให้มีป้ายบอกระดับความลึกหรือเลขบอกตัวระดับความลึกที่สามารถมองเห็นได้ชัดเจนโดยมีตัวเลขแสดงความลึกเป็นระยะๆ อย่างน้อย 3 ระยะ</p>	<ul style="list-style-type: none"> - โครงการมีป้ายบอกระดับความลึกหรือเลขบอกตัวระดับความลึกที่สามารถมองเห็นได้ชัดเจน 	-	รูปที่ 2-19

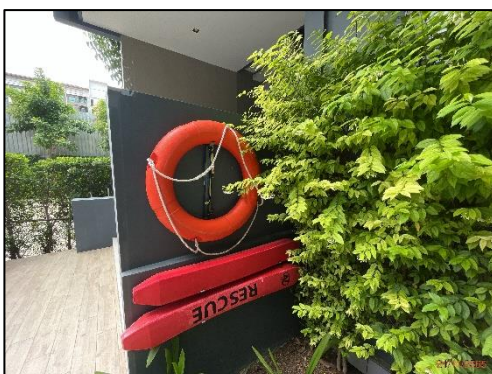
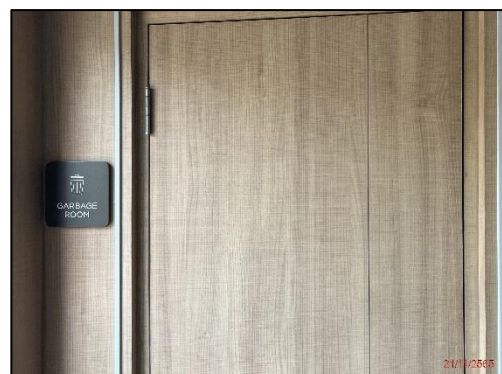
รูปที่ 2-20 จัดให้มีอุปกรณ์ช่วยชีวิตประจำสระว่ายน้ำ

(5) จัดให้มีอุปกรณ์ประจำสระว่ายน้ำ ซึ่งอยู่ในตำแหน่งที่เห็นชัดเจนและนำมาใช้ได้ทันทีโดยอุปกรณ์ที่จัดให้มี ได้แก่ <ul style="list-style-type: none"> - ไม้ช่วยชีวิต ยาวไม่น้อยกว่า 3.5 เมตร น้ำหนักเบา อย่างน้อย 1 อัน - ห่วงชูชีพ ขนาดเส้นผ่านศูนย์กลางภายในไม่น้อยกว่า 15 นิ้ว ผูกไว้กับเชือกยาวไม่น้อยกว่า 15 เมตร (ไม่น้อยกว่า 15 เมตร ซึ่งเป็นความยาวของสระ) - โฟมช่วยชีวิตอย่างน้อย 2 อัน 	- โครงการจัดเตรียมอุปกรณ์ประจำสระว่ายน้ำ ซึ่งอยู่ในตำแหน่งที่เห็นชัดเจนและนำมาใช้ได้ทันที ตามที่มาตรการกำหนดเรียบร้อยแล้ว	-	รูปที่ 2-20

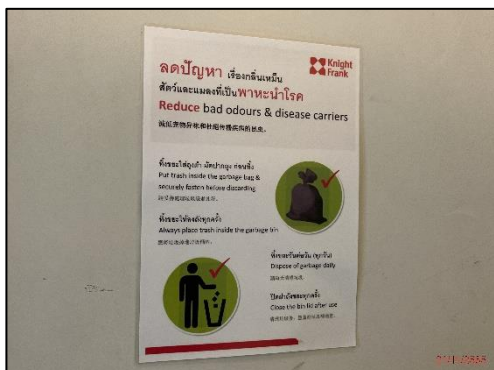
รูปที่ 2-22 ป้ายรณรงค์การคัดแยกขยะ

2) จัดทำป้ายข้อความหรือสติ๊กเกอร์ที่มีข้อความเชิญชวนให้ลดปริมาณมูลฝอยติดไว้ในบริเวณโถงลิฟต์ หรือโถงทางเดิน หรือบริเวณอื่นๆ ที่สามารถมองเห็นได้อย่างชัดเจน โดยมีตัวอย่างข้อความดังนี้ <ul style="list-style-type: none"> - ช่อมแซมสิ่งของที่ชำรุดให้อยู่ในสภาพที่ดีสามารถใช้งานได้นาน เพื่อลดปริมาณการทิ้งเป็นมูลฝอย - เลือกใช้ภาชนะบรรจุอาหารที่สามารถล้างและนำกลับมาใช้ใหม่ได้ แทนการใช้พลาสติกหรือกล่องโฟมบรรจุอาหาร - เลือกใช้ผลิตภัณฑ์ที่ไม่บรรจุหีบห่อหลายชั้น - เลือกใช้ผลิตภัณฑ์ชนิดเติม (Refill) เพื่อลดปริมาณภาชนะบรรจุ 	- โครงการได้จัดทำป้ายข้อความหรือสติ๊กเกอร์ที่มีข้อความเชิญชวนให้ลดปริมาณมูลฝอยติดไว้ในบริเวณห้องพักมูลฝอย และรณรงค์ให้ผู้พักอาศัยคัดแยกมูลฝอยที่สามารถนำกลับมาใช้ได้โดยตรง เช่น ถุงพลาสติก และถุงกระดาษนำกลับมาใช้ใหม่ เพื่อลดปริมาณมูลฝอยของโครงการ ตามที่มาตรการกำหนดเรียบร้อยแล้ว	-	รูปที่ 2-22

3) จัดทำแผ่นพับให้ความรู้เรื่องการคัดแยกมูลฝอยแต่ละประเภท ได้แก่ มูลฝอยเปียก มูลฝอยทั่วไป มูลฝอยอันตราย และมูลฝอยรีไซเคิล แจกแก่ผู้พักอาศัยทุกห้อง เพื่อให้สามารถแยกมูลฝอยแต่ละประเภทได้อย่างถูกต้องไม่ทิ้งปะปนกัน	- โครงการได้ให้ความรู้เรื่องการคัดแยกมูลฝอยแต่ละประเภท ได้แก่ มูลฝอยเปียก มูลฝอยแห้ง มูลฝอยอันตราย และมูลฝอยรีไซเคิล แจกแก่ผู้พักอาศัยทุกห้อง เพื่อให้สามารถแยกมูลฝอยแต่ละประเภทได้อย่างถูกต้องไม่ทิ้งปะปนกัน	-	รูปที่ 2-22

มาตรการป้องกันและแก้ไขผลกระทบสิ่งแวดล้อม	รายละเอียดการปฏิบัติตามมาตรการและประสิทธิภาพของการดำเนินการ	ปัญหาอุปสรรค และการแก้ไข	หมายเหตุ
4) ติดป้ายประชาสัมพันธ์ให้ผู้พักอาศัยคัดแยกมูลฝอยแต่ละประเภท ได้แก่ มูลฝอยเปียก มูลฝอยทั่วไป มูลฝอยอันตราย และมูลฝอยรีไซเคิล ก่อนทิ้งลงในภาชนะรองรับแต่ละประเภท	- โครงการติดป้ายประชาสัมพันธ์ให้ผู้พักอาศัยคัดแยกมูลฝอยแต่ละประเภท ก่อนทิ้งลงในภาชนะรองรับ	-	รูปที่ 2-22

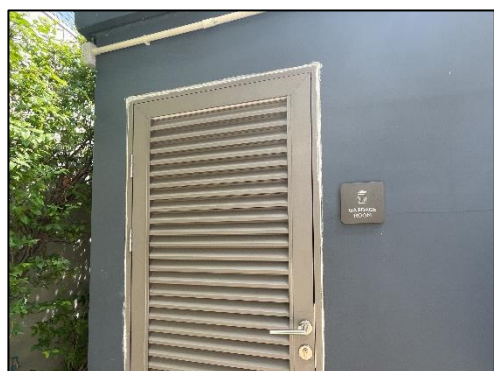
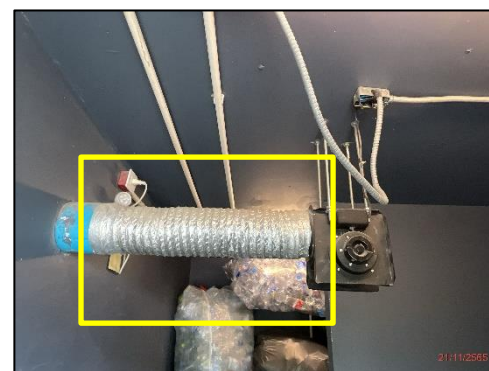
รูปที่ 2-24 จัดให้มีห้องพักมูลฝอยรวม

9) โครงการจะจัดให้มีห้องพักมูลฝอยรวมตั้งอยู่ภายนอกอาคาร จำนวน 1 ห้อง โดยมีลักษณะเป็นห้อง คลส. โดยจะมีประตูปิดมิดชิด ภายในแบ่งเป็นห้องพักมูลฝอยทั่วไป-มูลฝอยเปียก ห้องพักมูลฝอยรีไซเคิล ห้องพักมูลฝอยอันตราย แยกกันอย่างชัดเจน ซึ่งมีรายละเอียดดังนี้ (1) ห้องพักมูลฝอยเปียก-มูลฝอยทั่วไปภายในแบ่งเป็น - ส่วนพักมูลฝอยทั่วไป (มูลฝอยแห้ง) มีขนาดพื้นที่ 2.8 ตารางเมตร ความจุ 3.36 ลูกบาศก์เมตร (คิดความสูงกองมูลฝอย 1.2 เมตร) ซึ่งสามารถรองรับ	- โครงการจัดให้มีห้องพักมูลฝอยรวม โดยแบ่งเป็นพื้นที่วางมูลฝอยแห้ง พื้นที่วางมูลฝอยเปียก และพื้นที่วางมูลฝอยอันตรายแยกกันอย่างชัดเจน ตามที่มาตรการกำหนดเรียบร้อยแล้ว	-	รูปที่ 2-24 และภาคผนวก ก-5

11) ห้องพักมูลฝอยจะต้องปิดมิดชิด โดยเปิดเฉพาะช่วงที่มีการเก็บ ขนมูลฝอยเท่านั้น	- ห้องพักมูลฝอยภายในโครงการมีลักษณะปิดมิดชิด โดยเปิดเฉพาะช่วงที่มีการ เก็บขนมูลฝอยเท่านั้น	-	รูปที่ 2-24

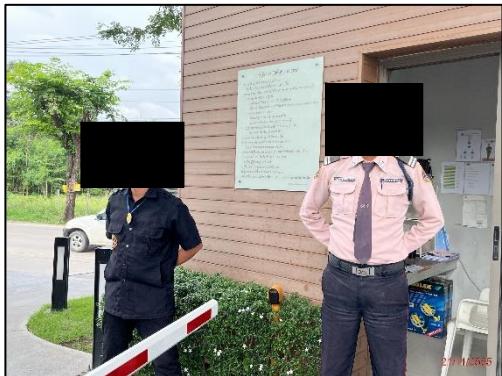
รูปที่ 2-44 จัดให้มีพนักงานรักษาความปลอดภัย
คอยอำนวยความสะดวก

มาตรการป้องกันและแก้ไขผลกระทบสิ่งแวดล้อม	รายละเอียดการปฏิบัติตามมาตรการและประสิทธิภาพของการดำเนินการ	ปัญหาอุปสรรค และการแก้ไข	หมายเหตุ
9) ในช่วงเวลาที่มีการสูบกากตะกอน หรือเปิดฝาเพื่อเก็บไขมันหรือเก็บตัวอย่างน้ำ ตลอดจนการซ่อมแซมระบบบำบัดน้ำเสีย จะต้องจัดให้มีพนักงานรักษาความปลอดภัยคอยอำนวยความสะดวกด้านการจราจรภายในโครงการ	- โครงการจัดให้พนักงานรักษาความปลอดภัยคอยอำนวยความสะดวกด้านการจราจรในช่วงเวลาที่มีการสูบกากตะกอน หรือเปิดฝาเพื่อเก็บไขมันหรือเก็บตัวอย่างน้ำ ตลอดจนการซ่อมแซมระบบบำบัดน้ำเสีย	-	รูปที่ 2-44

2) ในช่วงเวลาที่มีการสูบน้ำกากตะกอน หรือเปิดฝาเพื่อเก็บไขมัน หรือเก็บตัวอย่างน้ำ ตลอดจนการซ่อมแซมระบบบำบัดน้ำเสีย จะต้องจัดให้มีพนักงานรักษาความปลอดภัยคอยอำนวยความสะดวกด้านการจราจรภายในโครงการ	- โครงการจัดให้มีพนักงานรักษาความปลอดภัยคอยอำนวยความสะดวกด้านการจราจรภายในโครงการ ในช่วงเวลาที่มีการสูบน้ำกากตะกอน หรือเปิดฝาเพื่อเก็บไขมันหรือเก็บตัวอย่างน้ำ ตลอดจนการซ่อมแซมระบบบำบัดน้ำเสีย	-	รูปที่ 2-44

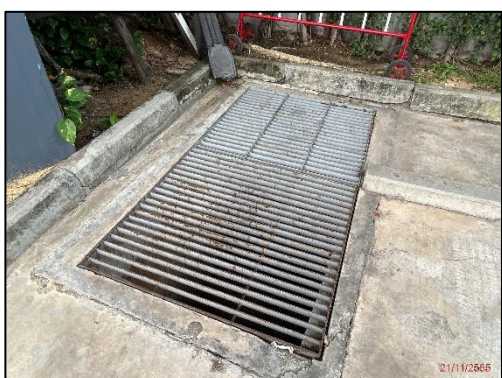
รูปที่ 2-47 ติดตั้งบ่อน้ำพร้อมตะแกรงครอบ

3.4 การระบายน้ำ			
1) จัดให้มีบ่อหน่วงน้ำเพื่อรองรับน้ำหลาก จำนวน 1 บ่อ ขนาดความจุ 190 ลูกบาศก์เมตร	- โครงการจัดให้มีบ่อหน่วงน้ำ จำนวน 1 บ่อ เพื่อรองรับปริมาณน้ำหลาก ส่วนเกิน ความจุ 190 ลูกบาศก์เมตร ภายในพื้นที่โครงการเรียบร้อยแล้ว	-	รูปที่ 2-47
