บทที่ 1

รายละเอียดโครงการ

โครงการ Club Royal C และ Club Royal D มีลักษณะเป็นอาคารชุดพักอาศัยสูง 8 ชั้น จำนวน 2 อาคาร มีห้องชุดพักอาศัยทั้งหมดจำนวน 403 ห้อง และที่จอดรถจำนวน 76 คัน ตั้งอยู่ที่ถนนนาเกลือ ซอย 12 ตำบลนาเกลือ อำเภอบางละมุง จังหวัดชลบุรี ขนาดพื้นที่รวม 3 ไร่ 97.80 ตารางวา หรือ 5,191.20 ตารางเมตร ทั้งนี้ โครงการเข้าข่ายที่จะต้องศึกษาและจัดทำรายงานการประเมินผลกระทบสิ่งแวดล้อม (EIA) ในขั้นตอนของการขออนุญาตก่อสร้าง ตามประกาศกระทรวงทรัพยากรธรรมชาติและสิ่งแวดล้อม เรื่อง กำหนดประเภทและขนาดของโครงการหรือกิจการซึ่งต้องจัดทำรายงานการประเมินผลกระทบสิ่งแวดล้อม และหลักเกณฑ์ วิธีการ ระเบียบปฏิบัติ และแนวทางการจัดทำรายงานการประเมินผลกระทบสิ่งแวดล้อม พ.ศ. 2555 ที่กำหนดให้อาคารอยู่อาศัยรวมตามกฎหมายว่าด้วยการควบคุมอาคาร ที่มีจำนวนห้องพักตั้งแต่ 80 ห้องขึ้นไป หรือมีพื้นที่ใช้สอยตั้งแต่ 4,000 ตารางเมตร ขึ้นไป ต้องจัดทำรายงานการประเมินผลกระทบสิ่งแวดล้อม เสนอต่อสำนักงานนโยบายและแผนทรัพยากรธรรมชาติและสิ่งแวดล้อม (สผ.) เพื่อประกอบการพิจารณาก่อนการดำเนินการ โดยโครงการได้ผ่านการพิจารณาและได้รับหนังสือเห็นชอบรายงาน EIA จากสำนักงานนโยบายและแผนทรัพยากรธรรมชาติตามหนังสือเลขที่ ทส. 1009.5/14063 ลงวันที่ 22 พฤศจิกายน พ.ศ. 2556 (ภาคผนวก ก) ทั้งนี้ ตามหนังสือฉบับดังกล่าวได้กำหนดให้ทางโครงการต้องเสนอราย

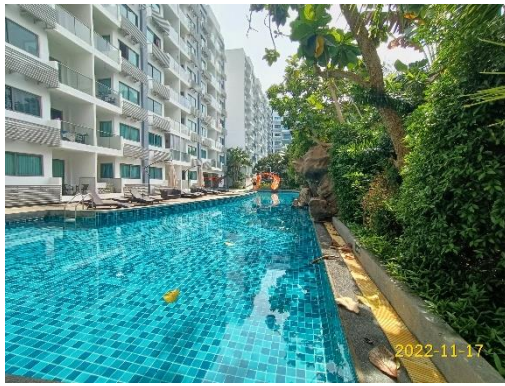
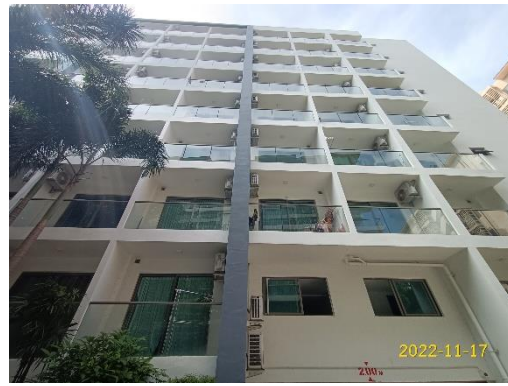
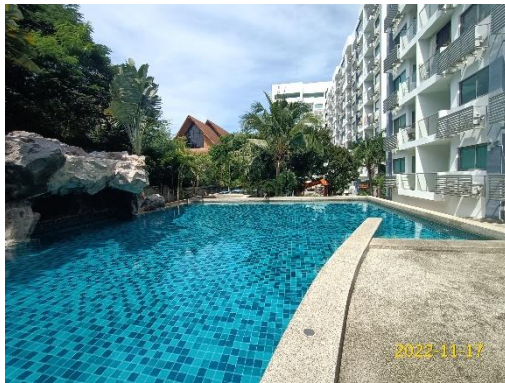
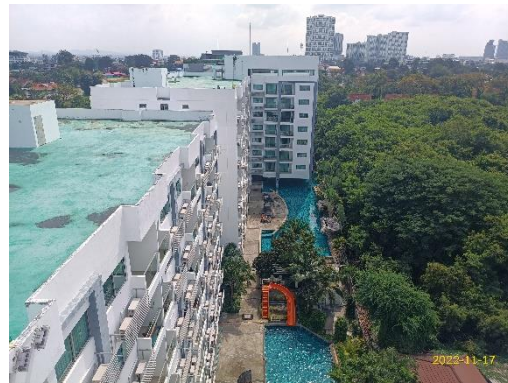
ภาพที่ 1.2-2 สภาพปัจจุบัน

จากการสำรวจเบื้องต้นด้วยวิธีพินิจ ณ วันที่เข้าไปเก็บข้อมูลสภาพปัจจุบันของโครงการสำหรับประกอบการจัดทำรายงานฯ พบว่า “รูปแบบของอาคารและการใช้ประโยชน์ส่วนใหญ่ได้รับการก่อสร้างตามแบบที่ได้รับการเห็นชอบในรายงานการประเมินผลกระทบสิ่งแวดล้อมอย่างมีนัยสำคัญ” โดยลักษณะเบื้องต้นที่บ่งชี้ความเป็นจริงดังกล่าวประกอบด้วยลักษณะและรูปแบบของอาคาร ลักษณะทางเดิน ลักษณะการวางผังห้องชุดตำแหน่งที่ตั้งของระบบสาธารณูปโภค และตำแหน่งที่ตั้งและขนาดของพื้นที่สีเขียว ทั้งนี้การสำรวจดังกล่าวเป็นการสำรวจ

เบื้องต้น และทำในลักษณะการสูม ซึ่งจำนวนตัวอย่างของการสูมนั้นเพียงพอที่จะสามารถอนุมานได้ว่าโครงการมีการปฏิบัติตามกิจกรรมข้างต้นโดยสมบูรณ์ โดยสรุป ผลการดำเนินการจริงเป็นไปตามผลที่ได้ระบุในรายงานการประเมินผลกระทบสิ่งแวดล้อมอย่างมีนัยสำคัญ

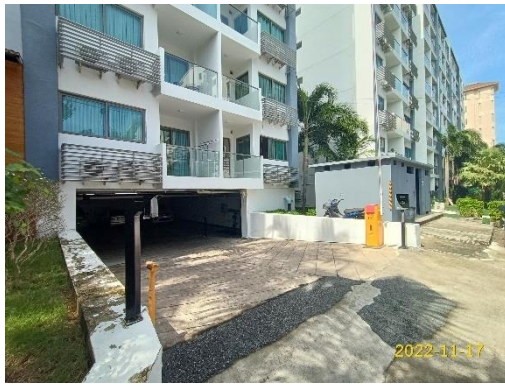
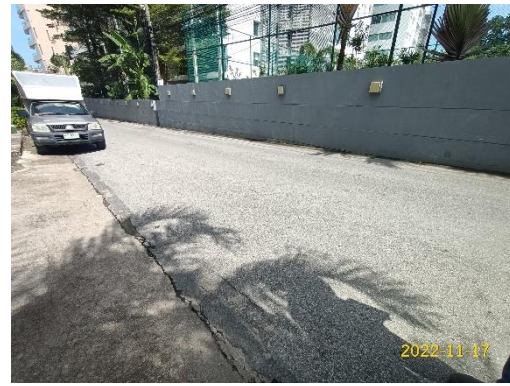
ภาพที่ 1.3.2-1 ระบบถนน และพื้นที่จอดรถ

ผู้จัดทำรายงานได้กำหนดหลักเกณฑ์ที่ใช้ในการชี้วัด “ความสอดคล้องต่อรายงานการประเมินผลกระทบสิ่งแวดล้อม” สำหรับระบบการจราจรและพื้นที่จอดรถ จำนวน 2 หลักเกณฑ์ อันประกอบด้วย 1. ระบบการจราจรและถนนในโครงการ และมีที่จอดรถยนต์จำนวน 76 คัน ซึ่งจากการสำรวจเบื้องต้นด้วยวิธีพิจารณาสอบถามเจ้าหน้าที่ และการตรวจสอบเอกสาร พบว่าโครงการมีเอกสาร หลักฐานเชิงประจักษ์ และพยาน ที่แสดงให้เห็นว่าระบบดังกล่าวได้ถูกก่อสร้างอย่างถูกต้อง และมีการดำเนินกิจกรรมอย่างมีประสิทธิภาพ อันเป็นเหตุให้ผู้จัดทำรายงานสามารถอนุมานได้ว่าระบบการจราจรและพื้นที่จอดรถของโครงการมี “คุณสมบัติสอดคล้องต่อรายละเอียดโครงการอย่างมีนัยสำคัญ” อนึ่งข้อมูลเบื้องต้นที่สนับสนุนการตัดสินใจดังกล่าวส่วนใหญ่เป็นหลักฐานเชิงประจักษ์ที่ได้รับการสุ่มสำรวจบางบริเวณของอาคาร

ระบบถนน

พื้นที่จอดรถ

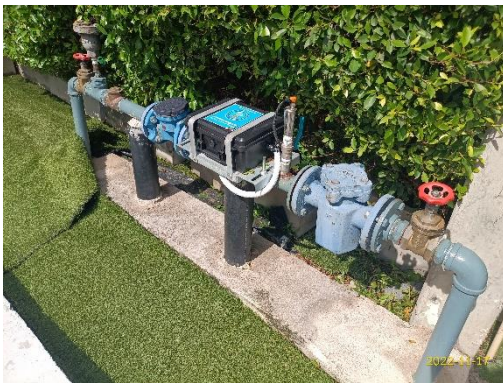
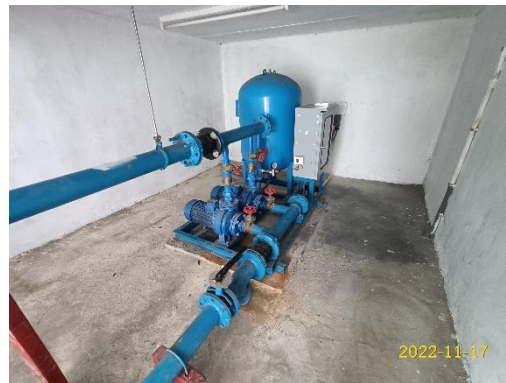
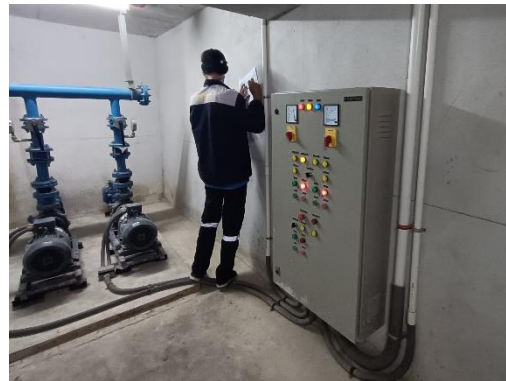
ภาพที่ 1.3.3-1 ระบบน้ำใช้อาคาร C

ผู้จัดทำรายงานได้กำหนดหลักเกณฑ์ที่ใช้ในการชี้วัด “ความสอดคล้องต่อรายงานการประเมินผลกระทบสิ่งแวดล้อม” สำหรับระบบน้ำใช้จำนวน 4 หลักเกณฑ์ อันประกอบด้วย 1. แหล่งน้ำใช้ 2. ปริมาณน้ำใช้ 3. การสำรองน้ำใช้ 4. การทำงานของระบบน้ำใช้ ซึ่งจากการสำรวจเบื้องต้นด้วยวิธีพินิจ การสอบถามเจ้าหน้าที่ และการตรวจสอบเอกสาร พบว่าโครงการมีเอกสาร หลักฐานเชิงประจักษ์ และพยาน ที่แสดงให้เห็นว่าระบบดังกล่าวได้ถูกก่อสร้างอย่างถูกต้องและมีการดำเนินกิจกรรมอย่างมีประสิทธิภาพ อันเป็นเหตุให้ผู้จัดทำรายงานสามารถอนุมานได้ว่าระบบน้ำใช้ภายในโครงการมี “คุณสมบัติสอดคล้องต่อรายละเอียดโครงการอย่างมีนัยสำคัญ” โดยข้อมูลเบื้องต้นที่สนับสนุนการตัดสินใจดังกล่าว ประกอบด้วย

ง) การทำงานของระบบสำรองและระบบจ่ายน้ำมิได้แตกต่างจากรายงานการประเมินผลกระทบสิ่งแวดล้อมอย่างมีนัยสำคัญ (เครื่องจักรที่ใช้ในระบบประปามีความสอดคล้องต่อวิธีการทำงานที่ระบุในรายงานฯ)

จุดรับน้ำ

ปั๊มน้ำเสริมแรงดันอาคาร C

ระบบปั๊มน้ำอาคาร C

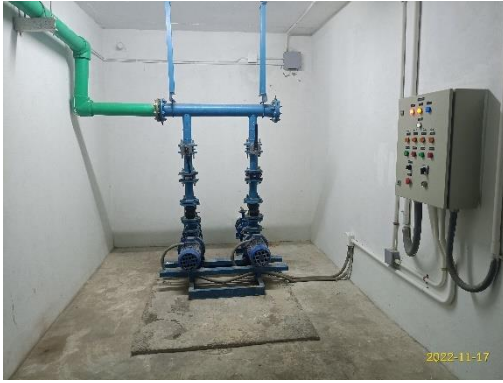
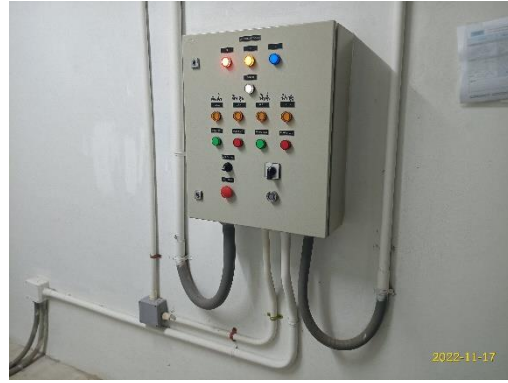
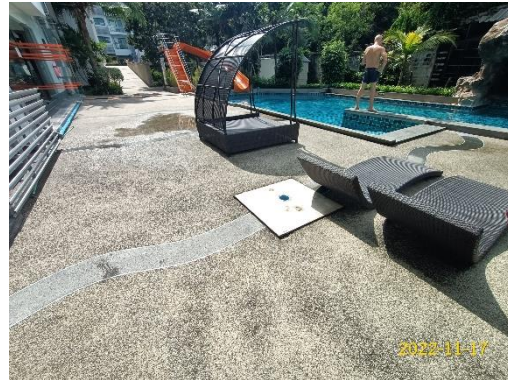
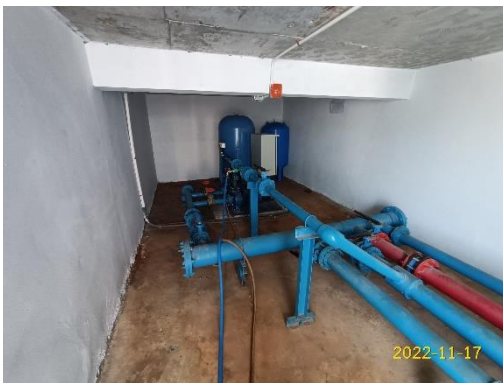
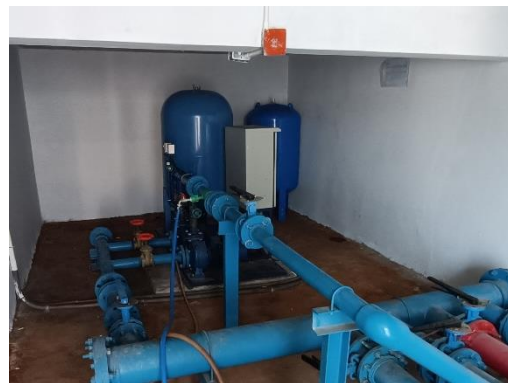
ภาพที่ 1.3.3-2 ระบบน้ำใช้อาคาร D

ระบบปัมน้ำอาคาร D

ถังเก็บน้ำใต้ดินอาคาร D

ปั๊มน้ำเสริมแรงดันอาคาร D

ถังสำรองน้ำใช้ชั้นดาดฟ้าอาคาร D

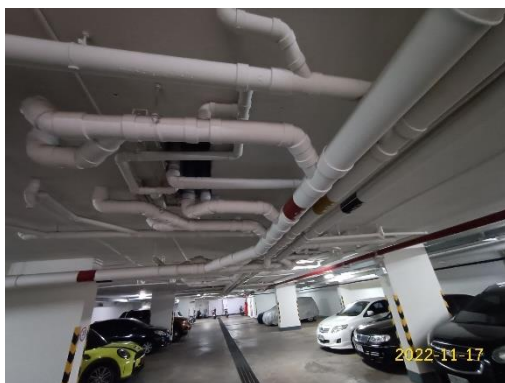
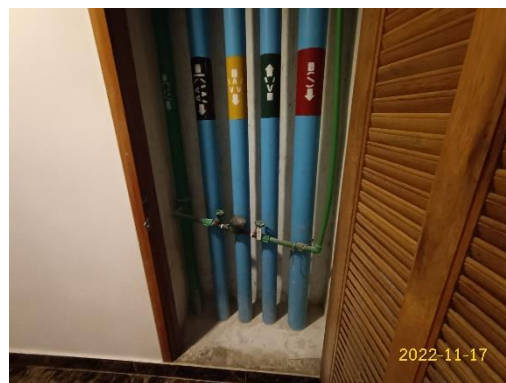
ภาพที่ 1.3.4-1 ระบบบำบัดน้ำเสียและสิ่งปฏิกูล

ค) ระบบระบายน้ำเสียและสิ่งปฏิกูล มีการแยกท่อการระบายอย่างชัดเจนและมีการทำเครื่องหมาย
เพื่อง่ายต่อการสังเกต

ระบบระบายน้ำเสียและสิ่งปฏิกูล

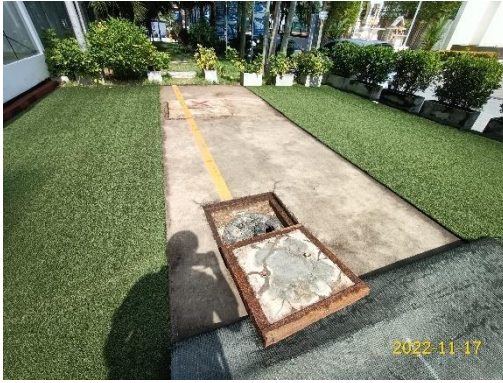
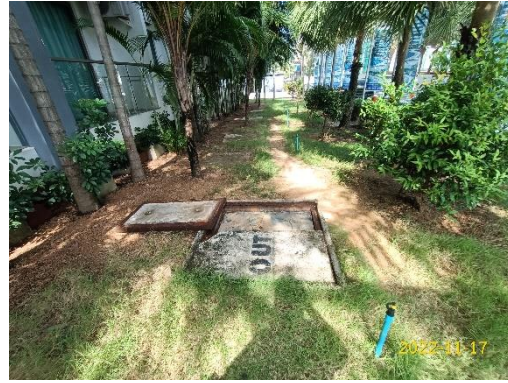
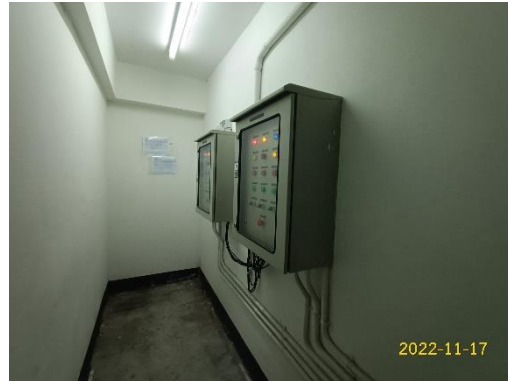
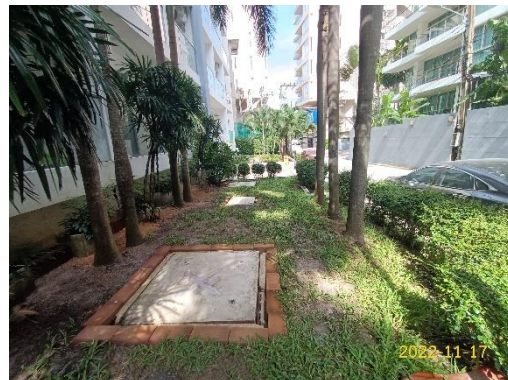
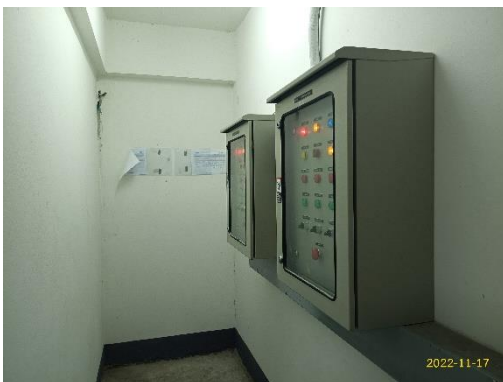
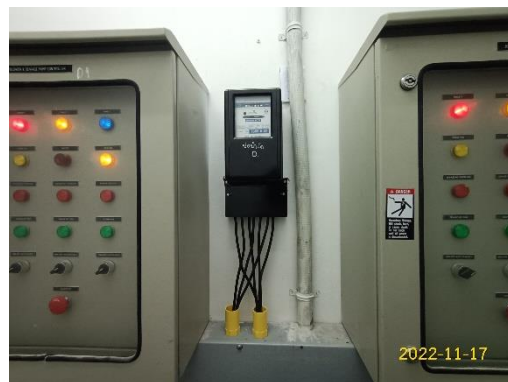
ภาพที่ 1.3.4-1 (ต่อ) ระบบบำบัดน้ำเสียและสิ่งปลูก

ง) มีลักษณะภายนอกที่บ่งชี้ชนิดของระบบบำบัดน้ำเสีย และสิ่งปฏิกูลที่สอดคล้องต่อรายละเอียด
โครงการ เช่น ตำแหน่งที่ตั้งของระบบบำบัดน้ำเสีย ลักษณะและตำแหน่งฝาท่อต่างๆ และลักษณะของท่อนำอากาศ
เข้า (ที่เป็นเครื่องหมายแสดงว่าระบบดังกล่าวเป็นระบบ Conventional Activated Sludge Process)

จ) ขั้นตอนการทำงานของระบบบำบัดน้ำเสียมิได้แตกต่างจากรายงานการประเมินผลกระทบ
สิ่งแวดล้อมอย่างมีนัยสำคัญ

ระบบบำบัดน้ำเสีย และสิ่งปลูกอาคาร C

ระบบบำบัดน้ำเสีย และสิ่งปลูกอาคาร D

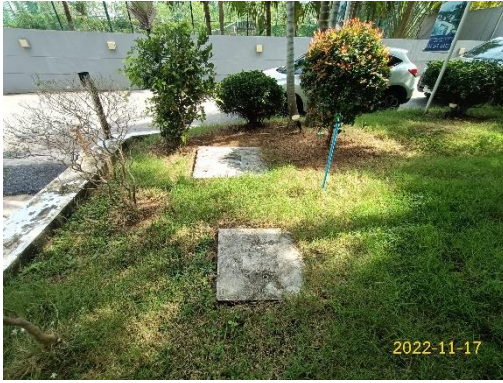
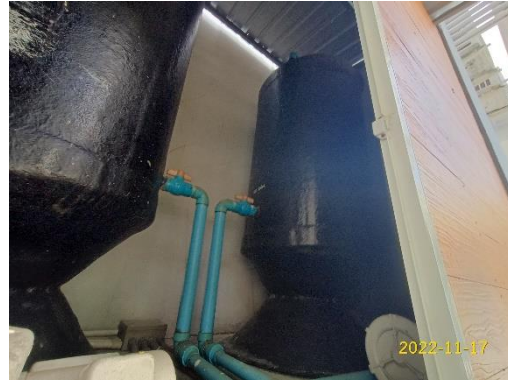
ภาพที่ 1.3.4-1 (ต่อ) ระบบบำบัดน้ำเสียและสิ่งปฏิกูล

ฉ) มีระบบจัดการก๊าซมีเทน และ ระบบจัดการละอองลอย เป็นที่ประจักษ์แก่สายตา

ระบบจัดการน้ำ/ระบบจัดการละอองลอย

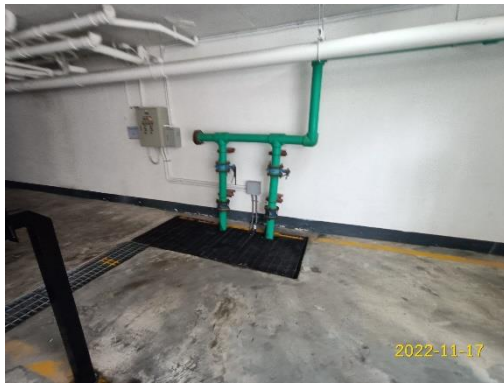
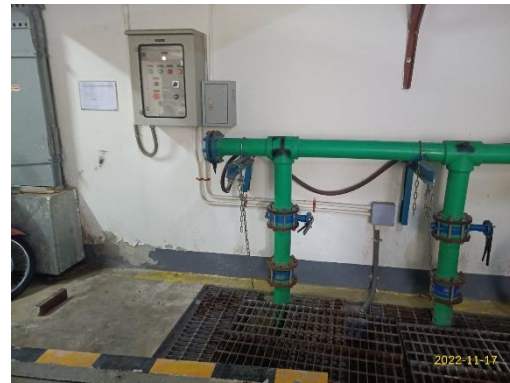
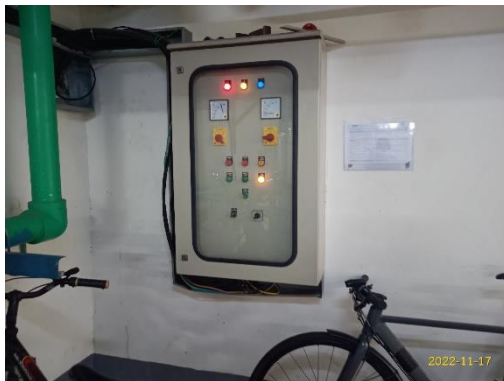
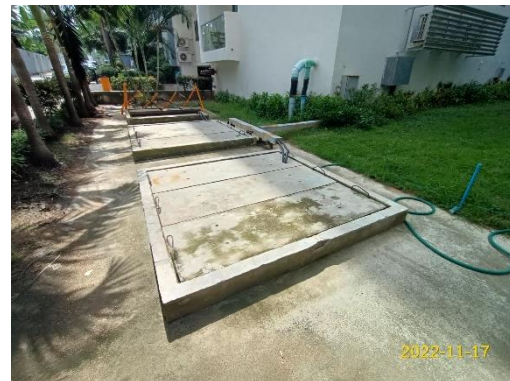
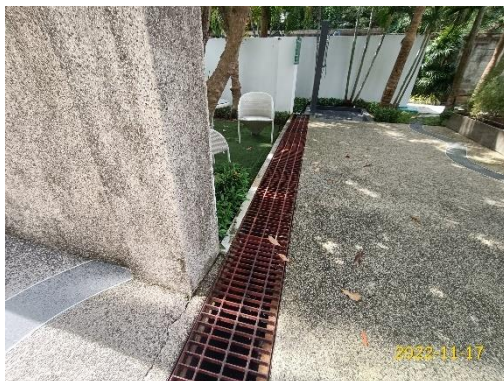
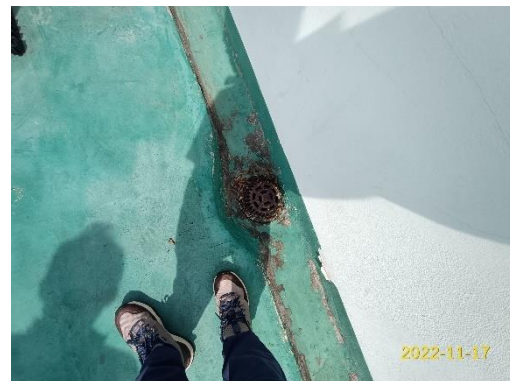
ภาพที่ 1.3.5-1 ระบบระบายน้ำ

จากการสำรวจเบื้องต้นด้วยวิธีพินิจ การสอบถามเจ้าหน้าที่ และการตรวจสอบเอกสาร ณ วันที่เข้าไปเก็บข้อมูลสภาพปัจจุบันของโครงการสำหรับประกอบการจัดทำรายงานฯ พบว่ารูปแบบการระบายน้ำและการ ป้องกันน้ำท่วมของโครงการ “มีคุณสมบัติสอดคล้องต่อรายละเอียดโครงการอย่างมีนัยสำคัญ” โดยลักษณะเบื้องต้นที่ บ่งชี้ความเป็นจริงดังกล่าวประกอบด้วยลักษณะและรูปแบบของฝาท่อระบายน้ำ แนวท่อระบายน้ำ ท่อระบายน้ำ และ รูปแบบการสูบน้ำ ทั้งนี้การสำรวจดังกล่าวเป็นการสำรวจเบื้องต้นด้วยวิธีพินิจเป็นหลักและกระทำในลักษณะการสุ่ม ซึ่งจำนวนตัวอย่างของการสุ่มนั้นเพียงพอที่จะสามารถอนุมานได้ว่าโครงการมีการปฏิบัติตามกิจกรรมข้างต้นโดย สมบูรณ์ โดยสรุป ผลการดำเนินการจริงเป็นไปตามผลที่ได้ระบุในรายงานการประเมินผลกระทบสิ่งแวดล้อมอย่างมี นัยสำคัญ

ระบบสูบน้ำ

ระบบท่วงน้ำ

ระบบรวบรวมน้ำ

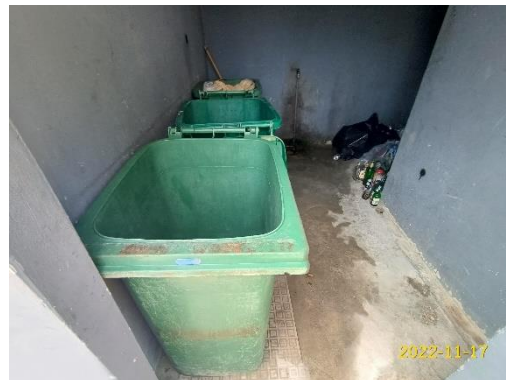
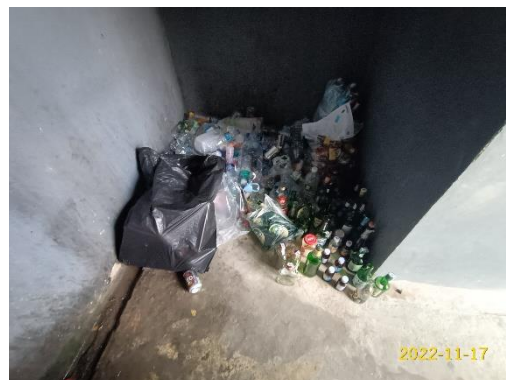
ภาพที่ 1.3.6-1 ระบบจัดการมูลฝอย

ก) ไม่มีห้องพักมูลฝอยประจำชั้นและไม่มีถังรองรับมูลฝอยที่ห้องพักมูลฝอยประจำชั้น

ค) ห้องพักมูลฝอยรวมได้รับการก่อสร้างในบริเวณที่ถูกระบุในรายงานการประเมินผลกระทบสิ่งแวดล้อม ซึ่งจากการประเมินด้วยสายตาเบื้องต้นและสอบถามเจ้าหน้าที่พบว่ามีความเหมาะสมและการจัดสรรพื้นที่เป็นไปตามที่รายงานการประเมินผลกระทบสิ่งแวดล้อมระบุ

ง) มีการเปลี่ยนแปลงการบริหารจัดการที่เกี่ยวข้องการรวบรวมมูลฝอย ซึ่งการเปลี่ยนแปลงดังกล่าวเป็นการลดผลกระทบด้านกลิ่น ทัศนียภาพ และด้านสุขอนามัย ตั้งแต่ต้น

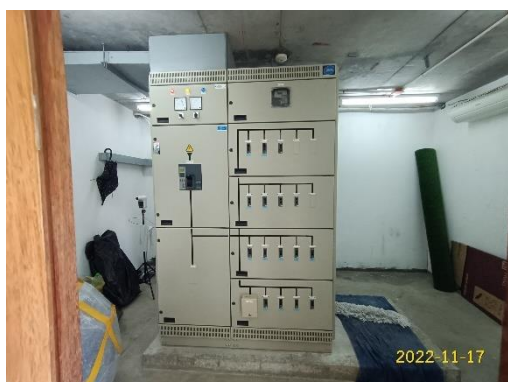
ภาพที่ 1.3.7-1 ระบบไฟฟ้า

ผู้จัดทำรายงานได้กำหนดหลักเกณฑ์ที่ใช้ในการชี้วัด “ความสอดคล้องต่อรายงานการประเมินผลกระทบสิ่งแวดล้อม” สำหรับระบบไฟฟ้า จำนวน 1 หลักเกณฑ์ คือ การมีระบบไฟฟ้าหลักที่เหมาะสมกับบริบทของโครงการ ซึ่งจากการสำรวจเบื้องต้นด้วยวิธีพินิจ และการสอบถามเจ้าหน้าที่ พบว่าโครงการมีหลักฐานเชิงประจักษ์และพยาน ที่แสดงให้เห็นว่าระบบไฟฟ้าได้ถูกก่อสร้างอย่างถูกต้อง และมีการดำเนินการกิจกรรมอย่างมีประสิทธิภาพ อันเป็นเหตุให้ผู้จัดทำรายงานสามารถอนุมานได้ว่าระบบไฟฟ้าของโครงการมี “คุณสมบัติสอดคล้องต่อรายละเอียดโครงการอย่างมีนัยสำคัญ” และสรุปได้ว่า ผลการดำเนินการจริงเป็นไปตามผลที่ได้ระบุในรายงานการประเมินผลกระทบสิ่งแวดล้อมอย่างมีนัยสำคัญ

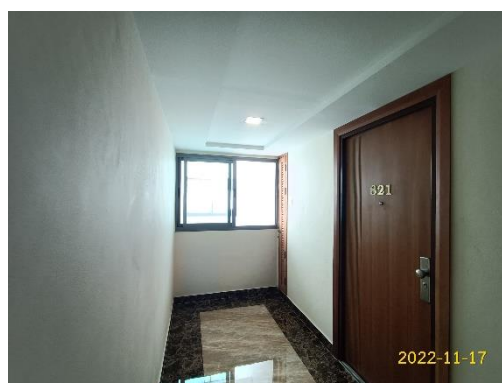
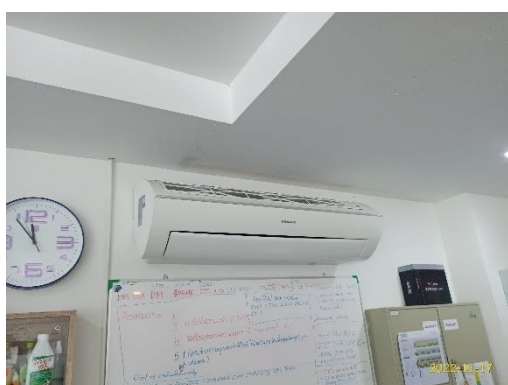
ภาพที่ 1.3.8-1 ระบบระบายอากาศ

หากจำแนกการระบายอากาศของโครงการจากลักษณะเจ้าของกรรมสิทธิ์จะสามารถจำแนกได้ออกเป็น 2 พื้นที่ ได้แก่การระบายอากาศในบริเวณห้องพักอาศัย และการระบายอากาศพื้นที่ส่วนกลาง โดยการระบายอากาศในบริเวณห้องพักอาศัยโครงการได้มีการออกแบบให้ใช้ระบบปรับอากาศแบบแยกส่วน (Split Type) และพัดลมระบายอากาศขนาดเล็กในบริเวณที่เป็นห้องน้ำหรือพื้นที่อับอากาศ เป็นหลัก สำหรับปรับอากาศและการระบายอากาศของพื้นที่ส่วนกลาง จะสามารถแยกวิธีระบายอากาศออกเป็น 2 ประเภทใหญ่ๆ คือ ระบบระบายอากาศด้วยวิธีกล และระบบระบายอากาศด้วยวิธีธรรมชาติ ทั้งนี้ระบบระบายอากาศแบบแรกจะใช้ในห้องที่มีการระบายอากาศจำกัด เช่น ห้องเครื่องไฟฟ้า ห้องน้ำ ห้องส้วม เป็นต้น สำหรับระบบระบายอากาศแบบที่สองจะมีใช้ในบริเวณที่มีการเปิดโล่ง เช่น พื้นที่จอดรถ พื้นที่ทางเดินภายในอาคาร และพื้นที่สันทนาการ อนึ่งปัจจุบันระบบระบายอากาศทั้งหมดของโครงการมีการทำงานอย่างมีประสิทธิภาพสามารถรองรับการใช้งานของผู้พักอาศัยได้อย่างเพียงพอ โดยรวมผลการดำเนินการจริงเป็นไปตามผลที่ได้จากการวิเคราะห์ผลกระทบสิ่งแวดล้อม

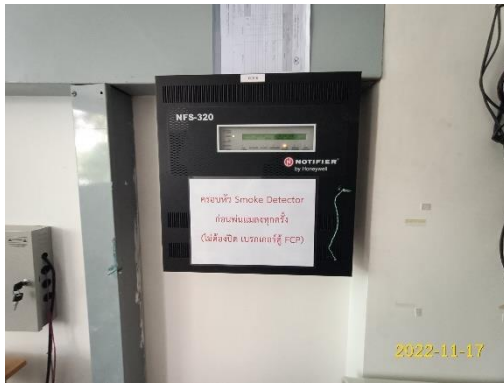
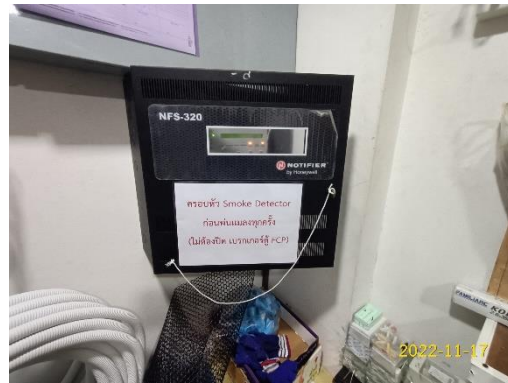
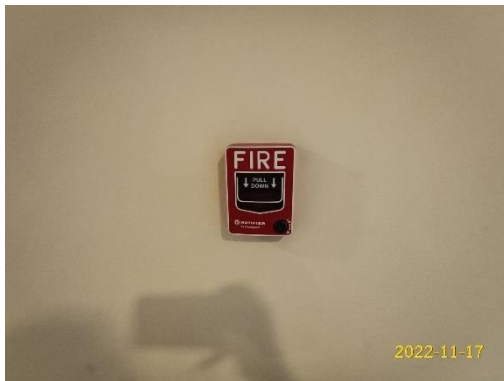
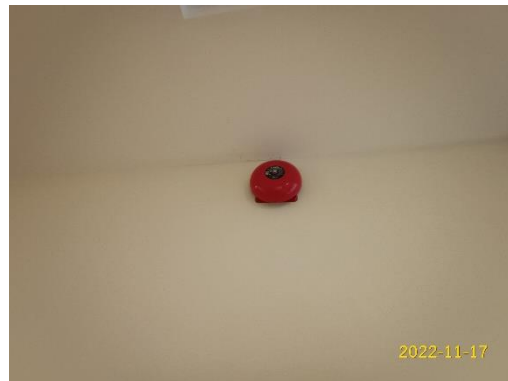
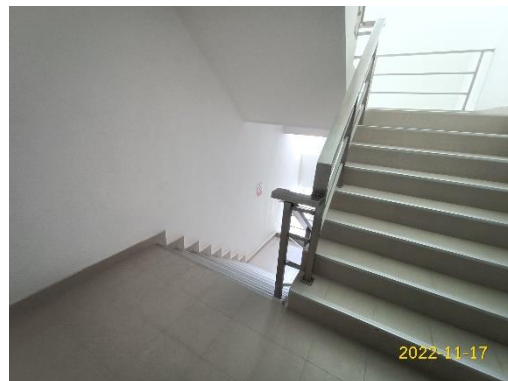
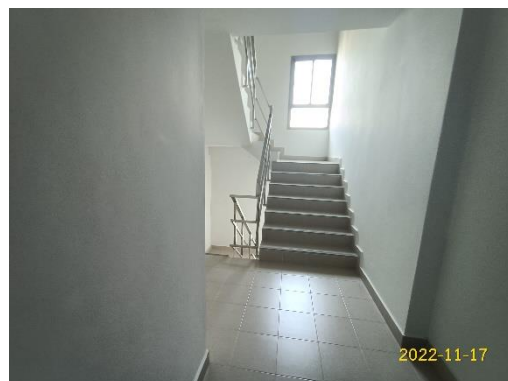
ภาพที่ 1.3.9-1 ระบบป้องกันอัคคีภัย

ผู้จัดทำรายงานได้กำหนดหลักเกณฑ์ที่ใช้ในการชี้วัด “ความสอดคล้องต่อรายงานการประเมินผลกระทบสิ่งแวดล้อม” สำหรับระบบป้องกันและเตือนอัคคีภัยจำนวน 9 หลักเกณฑ์ อันประกอบด้วย 1. ระบบสัญญาณเตือนเพลิงไหม้ 2. เครื่องดับเพลิงแบบมือถือ 3. บันไดหนีไฟ 4. ป้ายบอกทางหนีไฟ 5. ป้ายบอกตำแหน่งจุดที่อยู่ 6. ท่อเย็น 7. ตู้สายฉีดน้ำดับเพลิง 8. หัวรับน้ำดับเพลิงนอกอาคาร และ 9. น้ำสำรองดับเพลิง ซึ่งจากการสำรวจเบื้องต้นด้วยวิธีพินิจ การสอบถามเจ้าหน้าที่ และการตรวจสอบเอกสาร พบว่าโครงการมีเอกสาร หลักฐานเชิงประจักษ์ และพยาน ที่แสดงให้เห็นว่าระบบดังกล่าวได้ถูกก่อสร้างอย่างถูกต้องและมีการดำเนินกิจกรรมอย่างมีประสิทธิภาพ อันเป็นเหตุให้ผู้จัดทำรายงานสามารถอนุมานได้ว่าระบบป้องกันและเตือนอัคคีภัยของโครงการมี “คุณสมบัติสอดคล้องต่อรายละเอียดโครงการอย่างมีนัยสำคัญ” อนึ่งข้อมูลเบื้องต้นที่สนับสนุนการตัดสินใจดังกล่าวส่วนใหญ่เป็นหลักฐานเชิงประจักษ์ที่ได้รับการสุ่มสำรวจบางส่วนของอาคาร ซึ่งหลักฐานดังกล่าวแสดงดังภาพด้านล่างนี้

แผงควบคุมระบบสัญญาณแจ้งเหตุเพลิงไหม้

ชุดกดแจ้งเหตุแบบใช้มือ

อุปกรณ์ส่งสัญญาณ

บันไดหนีไฟ อาคาร C

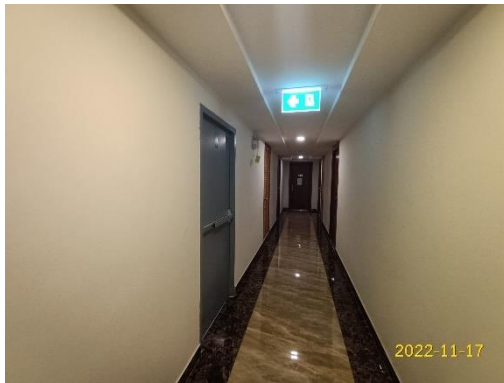
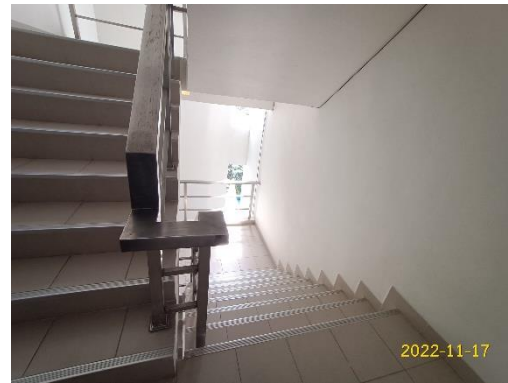
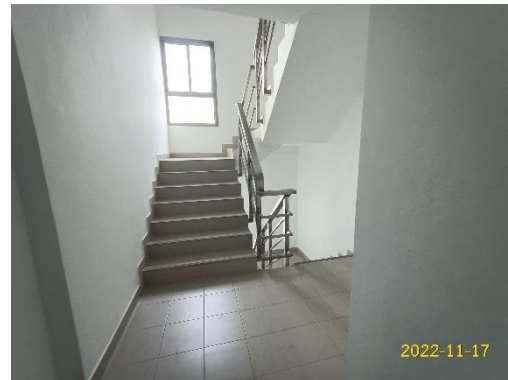
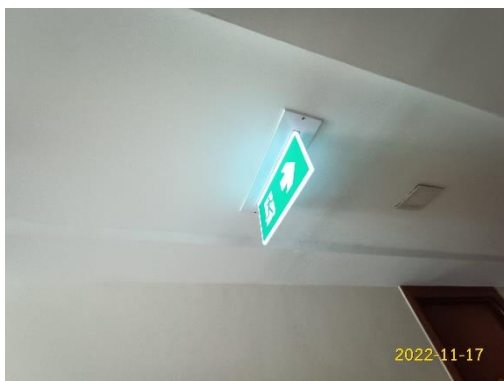
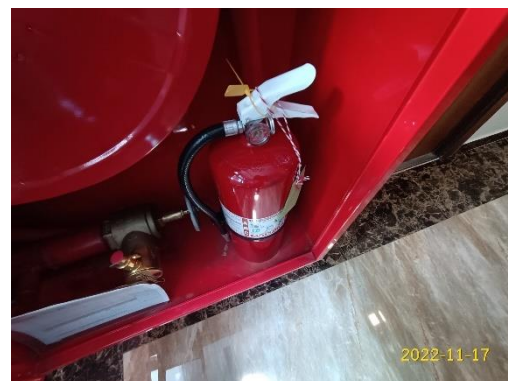
ภาพที่ 1.3.9-1 (ต่อ) ระบบป้องกันอัคคีภัย

บันไดหนีไฟ อาคาร D

ป้ายบอกทางหนีไฟ

เครื่องตรวจจับควัน

เครื่องดับเพลิงแบบมือถือ

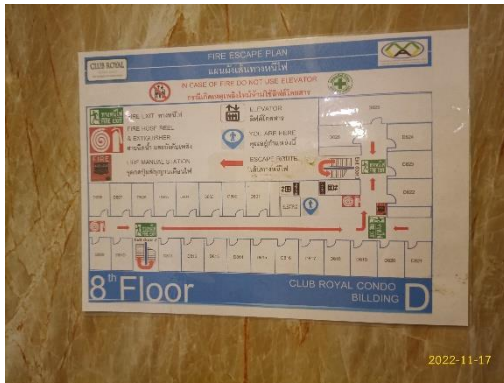
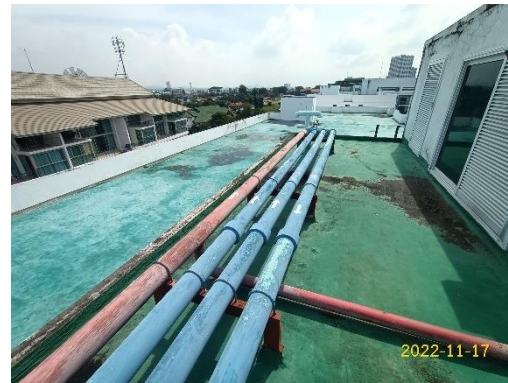
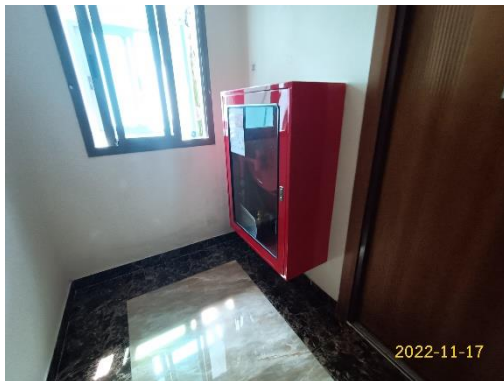
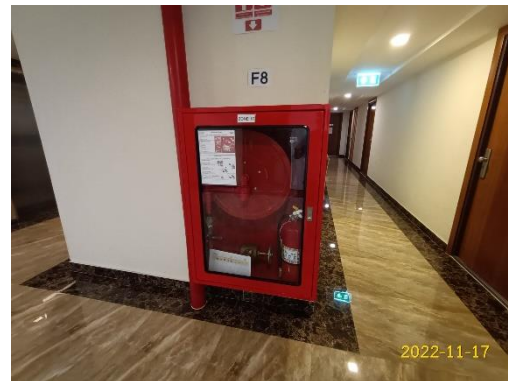
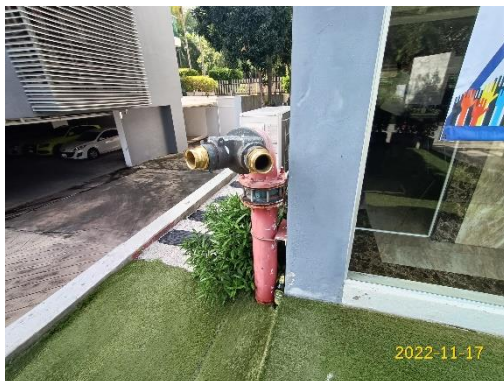
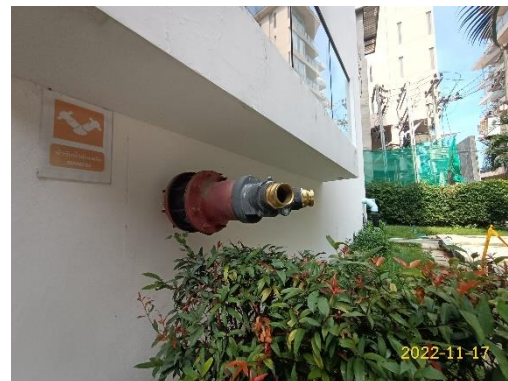
ภาพที่ 1.3.9-1 (ต่อ) ระบบป้องกันอัคคีภัย

ป้ายบอกตำแหน่งจุดที่อยู่

ท่อเย็น

ตู้สายฉีดน้ำดับเพลิง

หัวรับน้ำดับเพลิงนอกอาคาร
