บทที่ 2

ผลการปฏิบัติตามมาตรการป้องกันและแก้ไขผลกระทบสิ่งแวดล้อม

โครงการ โรงแรมโซฟิเทล สุขุมวิท ของบริษัท ริชชี เซ็นเตอร์ แอนด์ ซัพพลาย จำกัด ตั้งอยู่ที่ถนนสุขุมวิท ระหว่างซอยสุขุมวิท 13 และซอยสุขุมวิท 15 แขวงคลองเตยเหนือ เขตวัฒนา กรุงเทพมหานคร ซึ่งเป็นโครงการ ประเภทอาคารโรงแรม ขนาดพื้นที่ 3-0-97 ไร่ ประกอบด้วย อาคารโรงแรม 1 หลัง สูง 31 ชั้น จำนวนห้องพัก 350 ห้อง สำนักงานนโยบายและแผนทรัพยากรธรรมชาติและสิ่งแวดล้อม (สผ.) แจ้งผลการพิจารณารายงานการ ประเมินผลกระทบสิ่งแวดล้อมของโครงการดังกล่าว และโครงการต้องปฏิบัติตามมาตรการป้องกันและแก้ไข ผลกระทบสิ่งแวดล้อมและมาตรการติดตามตรวจสอบผลกระทบสิ่งแวดล้อม ตามหนังสือเห็นชอบที่ ทส 1009/5202 ลงวันที่ 20 พฤษภาคม 2547 โดยหนังสือเห็นชอบได้กำหนดมาตรการป้องกันและแก้ไขผลกระทบ สิ่งแวดล้อมและมาตรการติดตามตรวจสอบผลกระทบสิ่งแวดล้อม เพื่อเป็นแนวทางให้โครงการปฏิบัติ รวมไปถึง เสนอรายงานผลการปฏิบัติตามมาตรการฯ ต่อหน่วยงานอนุญาต และหน่วยงานที่เกี่ยวข้อง รวมทั้งสำนักงาน นโยบายและแผนทรัพยากรธรรมชาติและสิ่งแวดล้อม (สผ.) ทุก 6 เดือน

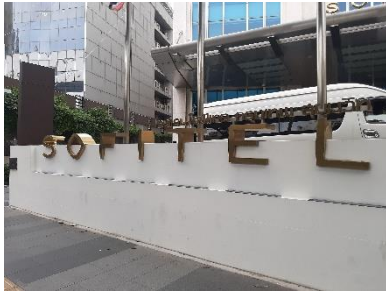
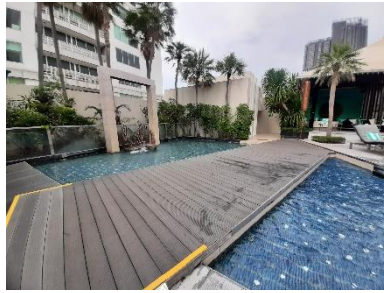
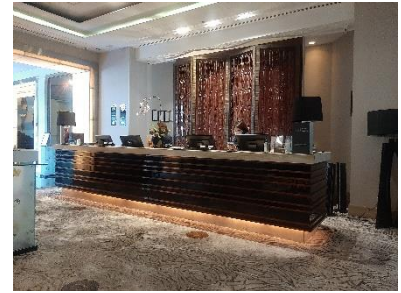
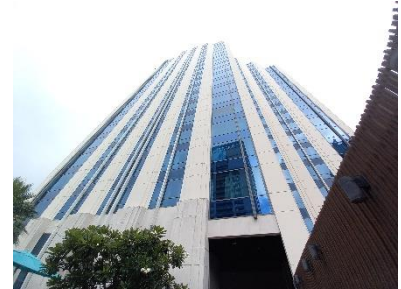
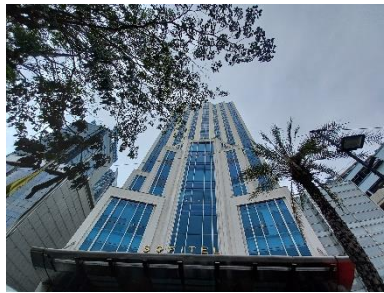
ภาพที่ 2.2-1 สภาพแวดล้อมรอบโครงการ

3. เลือกใช้วัสดุตกแต่งภายนอกอาคารให้กลมกลืนสอดคล้องกับอาคารอื่นๆ โดยรอบ เพื่อลดความขัดแย้งทางสายตา โดยควรใช้สีอ่อนตกแต่งอาคารทามผนังอาคารส่วนที่เป็นคอนกรีตเพื่อการสะท้อนแสงที่ดี และทาสีภายในอาคารเพื่อให้ห้องสว่างยิ่งขึ้น	✓ - โครงการจัดให้มีการเลือกใช้วัสดุตกแต่งภายนอกอาคารและจัดให้มีการเลือกใช้สีขาว/ครีม ทาบริเวณภายนอกอาคารและภายในอาคารเพื่อให้กลมกลืน สอดคล้องกับอาคารอื่นๆ โดยรอบ เพื่อลดความขัดแย้งทางสายตา รวมไปถึงเพื่อทัศนียภาพที่ดีต่อผู้พบเห็น	ภาพที่ 2.2-1 เอกสารแนบ 2	-

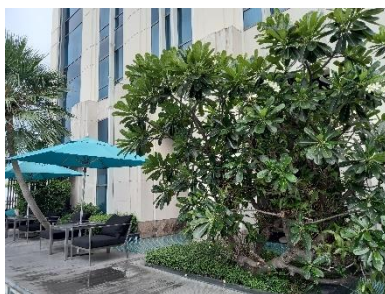
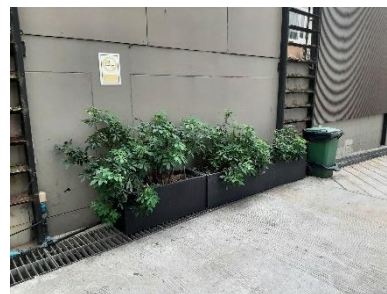
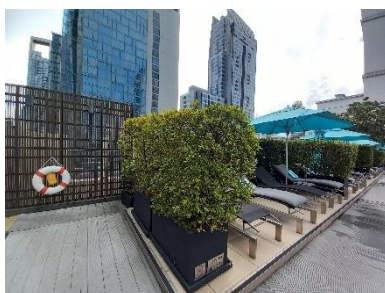
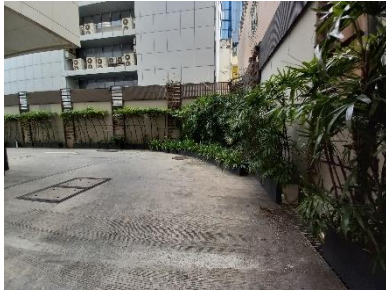
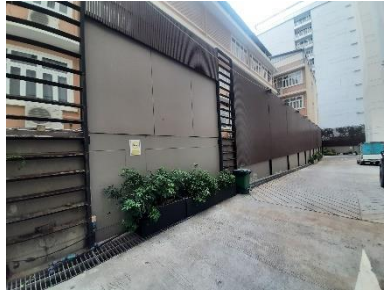
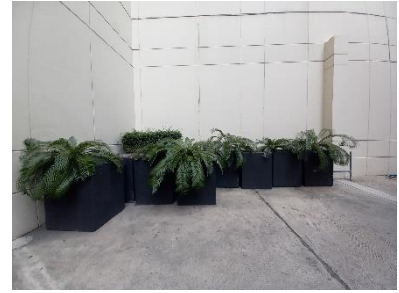
ภาพที่ 2.2-2 พื้นที่สีเขียวภายในโครงการ

3. จัดให้มีพื้นที่สีเขียวทั้งหมดภายในพื้นที่อาคารเท่ากับ 837 ตร.ม. หรือเป็นสัดส่วนต่อผู้ใช้บริการโครงการประมาณ 1:1 โดยให้มีการปลูกต้นไม้ในพื้นที่ว่างที่ไม่ได้ใช้ประโยชน์ เช่น ตามแนวเขตที่ดินหรือบนชั้นดาดฟ้า เป็นต้น บริเวณโรงพักคอย/ส่วนนั่งเล่น ควรจัดให้มีต้นไม้ประเภทไม้ประดับมาตกแต่ง หรือมีน้ำพุ/สระน้ำขนาดเล็กเพื่อทำให้อากาศในบริเวณนั้นเย็นสบายและช่วยลดการระบายปริมาณความร้อนออกจากอาคารโครงการ	✓ - โครงการจัดให้มีพื้นที่สีเขียว 837 ตร.ม. อยู่บริเวณชั้น 1 รอบรั้วโครงการ บริเวณชั้น 9 และที่ว่างตามขอบระเบียงในชั้นต่างๆ ซึ่งประกอบได้ด้วย ไม้ยืนต้น ไม้ประดับ ไม้พุ่ม ไม้คลุมดิน อีกทั้งยังมีสระว่ายน้ำบริเวณชั้น 9 และมีน้ำพุบริเวณด้านหน้าโครงการ	ภาพที่ 2.2-2	-

2. ดูแลรักษา บำรุงพันธุ์ไม้ในสวนหย่อมให้คงตามอยู่เสมอ โดยเฉพาะตามบริเวณริมขอบอาคารและสวนหย่อมหน้าโครงการ และควรจัดหาพันธุ์ไม้ที่เป็นไม้เลื้อยเพิ่มมากขึ้น เพื่อให้บังบังส่วนที่เป็นคอนกรีตลง	✓ - โครงการจัดให้มีพนักงานคอยดูแลรักษาพื้นที่สีเขียวภายในโครงการให้อยู่ในสภาพดี มีความสมบูรณ์และสวยงามอยู่เสมอ	ภาพที่ 2.2-2 เอกสารแนบ 3	-

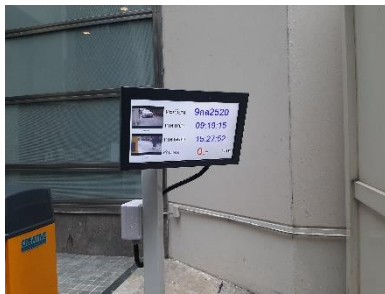
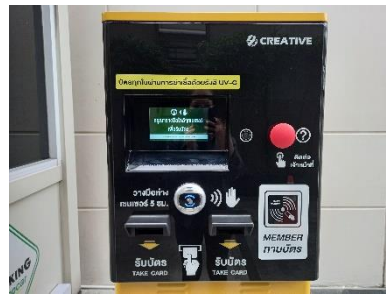
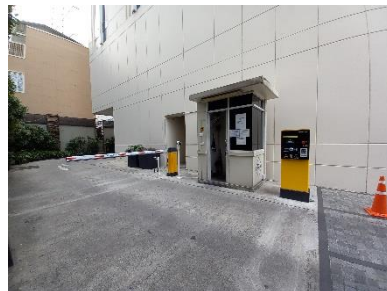
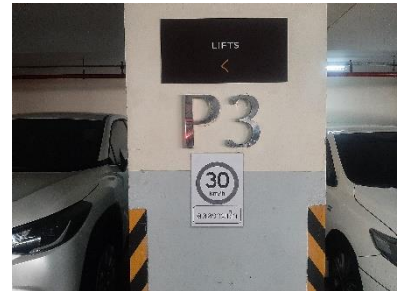
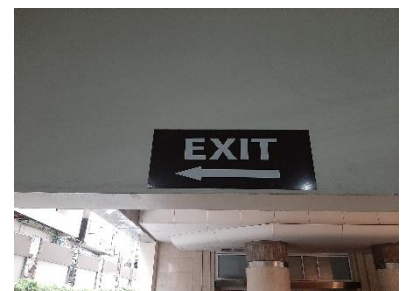
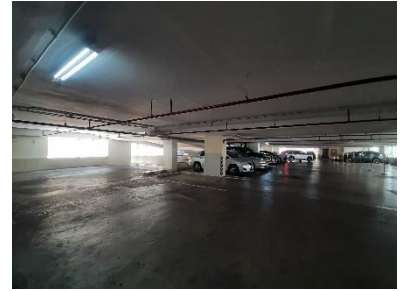
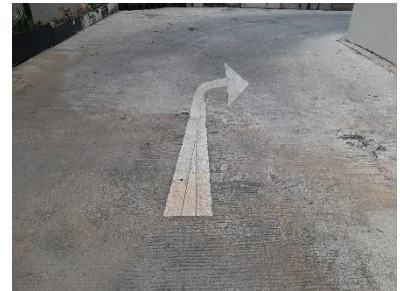
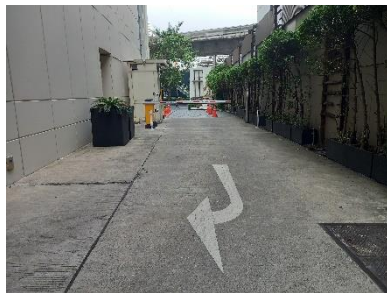
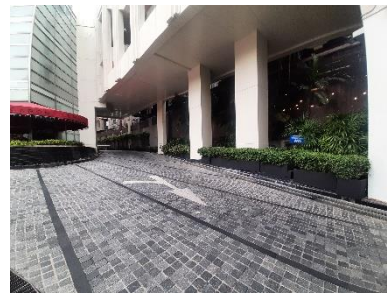
ภาพที่ 2.2-3 ป้ายสัญลักษณ์จราจรและพื้นที่จอดรถของโครงการ

1. คุณภาพอากาศ/เสียง	1. จัดระบบการเดินรถ และเส้นทางเข้า-ออก ให้เหมาะสมกับสภาพการจราจรภายนอก และจัดให้มีเจ้าหน้าที่อำนวยความสะดวกบริเวณทางเข้า-ออก	✓	โครงการจัดให้มีเจ้าหน้าที่อำนวยความสะดวกบริเวณทางเข้า-ออก เพื่อจัดระบบการเดินรถและเส้นทางเข้า-ออก ให้เหมาะสมกับสภาพการจราจรภายนอก	ภาพที่ 2.2-3	-

3. ติดตั้งป้ายเตือน “ห้ามติดเครื่องขณะจอดรถ” ไว้ในบริเวณพื้นที่จอดรถ เพื่อช่วยลดการระบายมลสารทางอากาศ	✓	โครงการจัดให้มีการติดตั้งป้ายเตือน “ห้ามติดเครื่องขณะจอดรถ” ไว้ในบริเวณพื้นที่จอดรถ เพื่อช่วยลดการระบายมลสารทางอากาศ	ภาพที่ 2.2-3	-

3. การคมนาคมขนส่ง	1. จัดให้มีพื้นที่จอดรถประมาณ 325 คัน สอดคล้องกับกฎหมายกระทรวงฉบับที่ 41 (2537) ออกตามความใน พรบ.ควบคุมอาคาร พ.ศ. 2522 เรื่อง ข้อกำหนดเกี่ยวกับลักษณะและจำนวนที่จอดรถ รวมถึงจัดให้มีที่จอดรถโดยสารขนาดใหญ่อย่างน้อย จำนวน 2 คัน	✓ - โครงการจัดให้มีที่จอดรถประมาณ 325 คัน ซึ่งเพียงพอแก่ผู้ที่เข้ามาพักอาศัย สอดคล้องกับกฎหมายกระทรวงฉบับที่ 41 (2537) ออกตามความใน พรบ. ควบคุมอาคาร พ.ศ. 2522 เรื่อง ข้อกำหนดเกี่ยวกับลักษณะ และจำนวนที่จอดรถ รวมไปถึงมีที่สำหรับจอดรถโดยสารขนาดใหญ่บริเวณด้านของของอาคารโครงการ	ภาพที่ 2.2-3	-

3. การคมนาคมขนส่ง (ต่อ)	3. จัดให้มีเจ้าหน้าที่อำนวยความสะดวกบริเวณที่จอดรถและทางเข้า-ออก ตลอดเวลา และจัดให้มีการอบรมเจ้าหน้าที่ในด้านการจัดการจราจรกับตำรวจจราจรในพื้นที่ เพื่อเพิ่มเติมประสิทธิภาพในการจัดการจราจรให้มากขึ้น	✓ - โครงการจัดให้มีเจ้าหน้าที่อำนวยความสะดวกบริเวณที่จอดรถและทางเข้า-ออก ตลอดเวลา รวมถึงจัดให้มีการอบรมด้านการจัดการจราจรภายในก่อนปฏิบัติงาน	ภาพที่ 2.2-3	-

4. จัดให้มีป้อมยามสำหรับรับจ่ายบัตรบริเวณทางเข้า-ออก จะตั้งไว้ลึกเข้าไปจากปากทางเข้า-ออกอย่างน้อย 50-100 เมตร เพื่อป้องกันไม่ให้เกิดความยาวของแถวคอย ซึ่งทำให้เกิดขบวนการจราจรในถนนสุขุมวิทหน้าโครงการ	✓ - โครงการจัดให้มีป้อมยามสำหรับรับจ่ายบัตรบริเวณทางเข้า-ออก โดยตั้งอยู่ลึกจากทางเข้า-ออก 50 เมตร เพื่อป้องกันไม่ให้เกิดความยาวของแถวคอย ซึ่งทำให้เกิดขบวนการจราจรในถนนสุขุมวิทหน้าโครงการ	ภาพที่ 2.2-3	-

5. จัดระบบการเดินรถยนต์ของโครงการให้เหมาะสมกับสภาพการจราจรบนถนนสุขุมวิท และให้พาหนะทุกคันใช้ความเร็วไม่เกิน 30 กม./ชม. และจัดให้มีตัวหนอนบนถนนภายในโครงการตามความเหมาะสม	✓ - โครงการจัดให้มีระบบการเดินรถยนต์ของโครงการแบบเดินรถทางเดียวเพื่อไม่ให้เกิดปัญหาการจราจรบนถนนสุขุมวิท และจัดให้มีตัวหนอนบนถนนภายในโครง เพื่อป้องกันการใช้ความเร็วในโครงการ	ภาพที่ 2.2-3	-

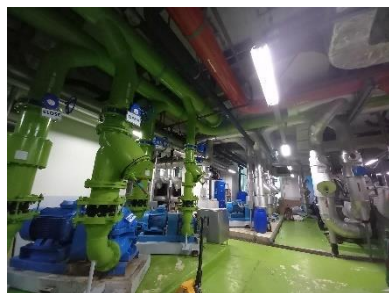
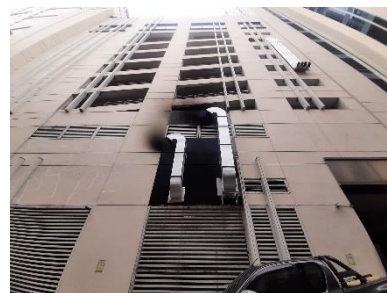
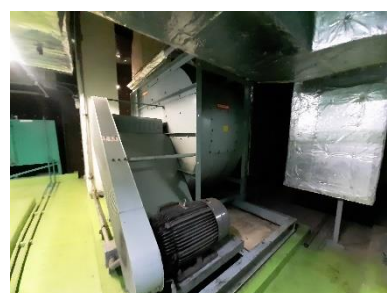
ภาพที่ 2.2-4 การระบายอากาศภายในโครงการ

6. การระบายอากาศ	1. เลือกใช้ระบบระบายอากาศแบบ Cooled Water Chiller System ที่ระบายความร้อนด้วยน้ำ ซึ่งจะมีผลกระทบด้านความร้อนต่อบรรยากาศโดยรอบน้อยกว่าระบบปรับอากาศแบบ Split Type	✓ - โครงการจัดให้มีระบบระบายอากาศแบบ Cooled Water Chiller System ที่ระบายความร้อนด้วยน้ำ บริเวณชั้นหลังคา	ภาพที่ 2.2-4	-

2. การเลือกใช้หอผึ่งเย็น (Cooling Tower) ควรเลือกขนาดให้เหมาะสมกับ Chiller และติดตั้งที่ชั้นดาดฟ้าของอาคาร ซึ่งเป็นบริเวณที่โล่ง อากาศถ่ายเทสะดวก และมีระยะห่างจากอาคารข้างเคียงเกิน 10 เมตร และหมั่นบำรุงรักษาระบบฯตามความเหมาะสม	✓ - โครงการจัดให้มีการเลือกใช้หอผึ่งเย็น (Cooling Tower) ขนาดที่เหมาะสมกับการใช้งาน และติดตั้งไว้บริเวณชั้นหลังคา ของโครงการซึ่งเป็นบริเวณที่โล่งและมีระยะห่างจากอาคารข้างเคียงเกิน 10 เมตร และมีเจ้าหน้าที่คอยดูแลระบบให้พร้อมใช้งานอยู่เสมอ	ภาพที่ 2.2-4 เอกสารแนบ 3	-

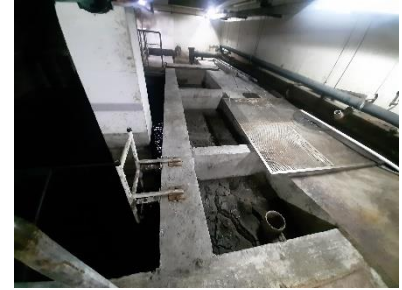
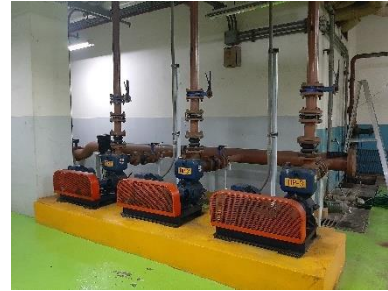
ภาพที่ 2.2-5 ระบบบำบัดน้ำเสียของโครงการ

8. การบำบัดน้ำเสีย	1. จัดให้มีการบำบัดน้ำเสียที่เกิดขึ้นจากโครงการด้วยระบบบำบัดน้ำเสียชนิดตะกอนเร่งแบบเติมอากาศยาวนาน (Activated Sludge Combined With Extended Aeration) สามารถรองรับปริมาณน้ำเสียได้ไม่ต่ำกว่า 284 ลบ.ม/วัน มีปริมาณบีโอดีเข้าระบบ 278 มก.ล.	✓ - โครงการจัดให้มีการบำบัดน้ำเสียชนิดตะกอนเร่งแบบเติมอากาศยาวนาน (Activated Sludge Combined With Extended Aeration) สามารถรองรับปริมาณน้ำเสียได้ไม่ต่ำกว่า 284 ลบ.ม/วัน มีปริมาณบีโอดีเข้าระบบ 278 มก.ล.	ภาพที่ 2.2-5	-

6. บ่อดักไขมันจะต้องได้รับการตรวจสอบ และบำรุงรักษาให้มีประสิทธิภาพดีอยู่เสมอ โดยเฉพาะระบบระบายอากาศ และตามรอยรั่วซึมต่าง ๆ เพื่อป้องกันกลิ่นรบกวน	✓ - โครงการจัดให้มีเจ้าหน้าที่ดูแลระบบบำบัดน้ำเสียให้มีสภาพดี มีประสิทธิภาพ พร้อมใช้งานอยู่เสมอ	ภาพที่ 2.2-5 เอกสารแนบ 3	-

9. การระบายน้ำและป้องกันน้ำท่วม	1. จัดให้มีบ่อหน่วงน้ำที่ชั้นใต้ดิน มีปริมาตรไม่ต่ำกว่า 197 ลบ.ม. เพื่อกักเก็บน้ำฝนในระยะเวลา 3 ชม. บ่อจะต้องติดตั้งเครื่องสูบน้ำมีความสามารถในการสูบระบายน้ำออกไม่มากกว่าอัตราการสูบระบายน้ำก่อนพัฒนาโครงการ หรือ 0.028 ลบ.ม./วินาที	✓ - โครงการจัดให้มีบ่อหน่วงน้ำที่ชั้นใต้ดิน มีปริมาตรไม่ต่ำกว่า 197 ลบ.ม. เพื่อกักเก็บน้ำฝนในระยะเวลา 3 ชม. และติดตั้งเครื่องสูบน้ำจำนวน 3 เครื่อง เพื่อใช้ระบายน้ำออก	ภาพที่ 2.2-5	-

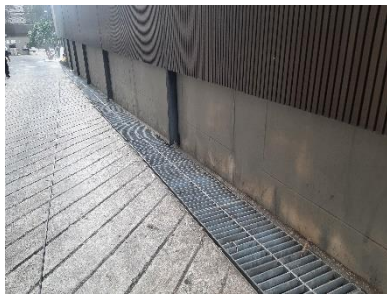
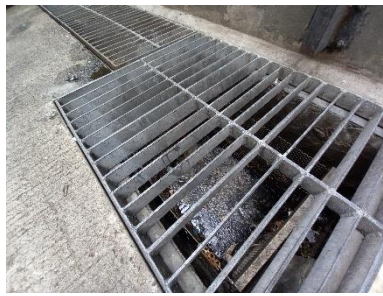
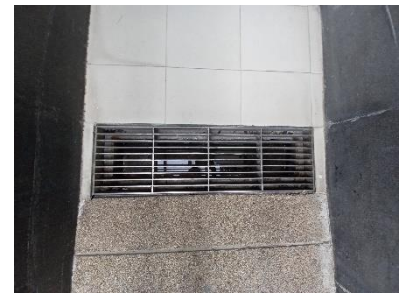
ภาพที่ 2.2-8 ระบบระบายน้ำภายในโครงการ

5. ติดตั้งตะแกรงดักขยะที่บ่อพักน้ำ (Manhole) สุดท้ายก่อนที่จะระบายออกสู่ท่อสาธารณะ และหมั่นตรวจสอบดักขยะออกเป็นประจำ	✓ - โครงการจัดให้มีการติดตั้งตะแกรงดักขยะที่บ่อพักน้ำ (Manhole) สุดท้ายก่อนที่จะระบายออกสู่ท่อสาธารณะ และมีเจ้าหน้าที่ตรวจสอบดักขยะออกเป็นประจำทุกเดือน เพื่อป้องกันการอุดตันของทางระบายน้ำ	ภาพที่ 2.2-8 เอกสารแนบ 3	-

2. ติดตั้งตะแกรงดักมูลฝอยที่บ่อพักน้ำสุดท้ายของรางระบายน้ำรอบโครงการก่อนระบายลงสู่บ่อหน่วงน้ำ ส่วน Roof Drain ภายในตัวอาคารต้องมีตะแกรงเหล็กปิดครอบเพื่อป้องกันสิ่งอุดตันไหลลงท่อ	✓ - โครงการจัดให้มีตะแกรงดักมูลฝอยบริเวณรางระบายน้ำรอบโครงการ และ Roof Drain ภายในตัวอาคารมีตะแกรงเหล็กปิดครอบเพื่อป้องกันสิ่งอุดตันไหลลงท่อ	ภาพที่ 2.2-8	-

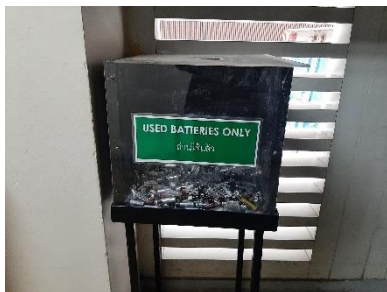
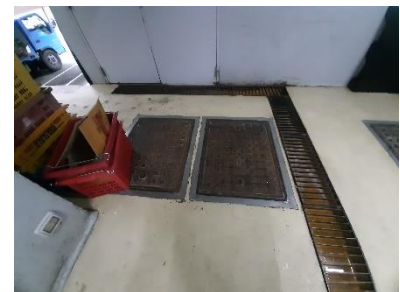
ภาพที่ 2.2-9 ห้องพักมูลฝอย

7. การจัดการมูลฝอย	1. จัดเตรียมภาชนะรองรับมูลฝอยมีฝาปิดมิดชิดไว้ในห้องพักทุกห้องและพื้นที่ใช้ประโยชน์อื่นๆ ให้เพียงพอปริมาณมูลฝอยที่เกิดขึ้น มูลฝอยที่จะนำเข้าพักที่ห้องพักมูลฝอยควรนำไปใส่ถุงดำ และมัดปากถุงให้สนิทอีกชั้นหนึ่งเพื่อป้องกันการซึมผ่านของน้ำชะมูลฝอย	✓ - โครงการจัดให้มีภาชนะรองรับมูลฝอยมีฝาปิดมิดชิดไว้ในห้องพักทุกห้อง และพื้นที่ใช้ประโยชน์อื่นๆ จำนวนอย่างน้อย 1 ถัง และมีการเก็บมูลฝอยเป็นประจำทุกวัน	ภาพที่ 2.2-9	-

2. จัดให้มีการคัดแยกประเภทมูลฝอยเป็นมูลฝอยสด มูลฝอยแห้ง และมูลฝอยที่นำกลับมาใช้ใหม่ได้ ก่อนรวบรวมเข้าเก็บที่ห้องพักมูลฝอย เพื่อลดปริมาณมูลฝอยให้น้อยลง	✓ - โครงการจัดให้มีห้องเก็บมูลฝอยรวมแยกเป็น ห้องมูลฝอยสด ห้องมูลฝอยแห้ง ซึ่งในห้องพักมูลฝอยแห้ง มีการแยกประเภทของมูลฝอยเป็น พลาสติก ขวดแก้ว กระดาษ และขยะทั่วไป โดยมีถังมูลฝอยขนาด 1,100 ลิตร ประเภทละ 3 ถัง	ภาพที่ 2.2-9	-

3. จัดให้มีห้องพักมูลฝอยรวม มีความจุห้องไม่ต่ำกว่า 42 ลบ.ม. หรือสามารถเก็บมูลฝอยที่เกิดขึ้นได้ไม่น้อยกว่า 3 วัน โดยห้องเก็บมูลฝอยเปียกต้องเป็นห้องควบคุมอุณหภูมิที่ประมาณ 10-15 องศาเซลเซียส	✓ - โครงการจัดให้มีห้องเก็บมูลฝอยรวมแยกเป็น ห้องมูลฝอยสด ควบคุมอุณหภูมิที่ 10-15 องศาเซลเซียส และห้องมูลฝอยแห้ง ซึ่งในห้องพักมูลฝอยแห้ง โดยมีถังรองรับมูลฝอยขนาด 1,100 ลิตร จำนวน 12 ถัง และมีการประสานงานให้สำนักงานเขตวัฒนาเข้ามาเก็บมูลฝอยทุกวัน	ภาพที่ 2.2-9	-

4. จัดให้มีรางระบายน้ำภายในห้องพักมูลฝอยเชื่อมต่อกับระบบบำบัดน้ำเสียของโครงการ เพื่อรวบรวมน้ำชะมูลฝอย (ถ้ามี) และน้ำล้างทำความสะอาดเข้ากับการบำบัดก่อนปล่อยระบายออก	✓ - โครงการจัดให้มีรางระบายน้ำภายในห้องพักมูลฝอยเชื่อมต่อกับระบบบำบัดน้ำเสียของโครงการ	ภาพที่ 2.2-9	-

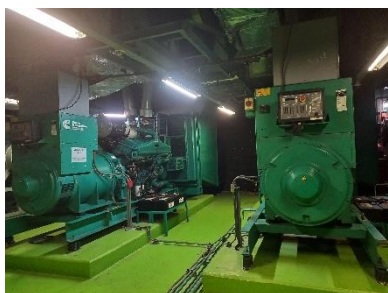
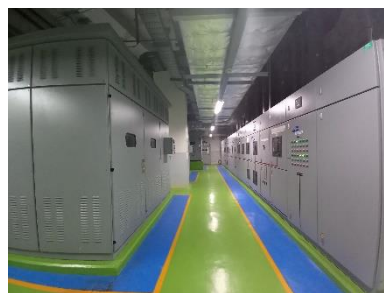
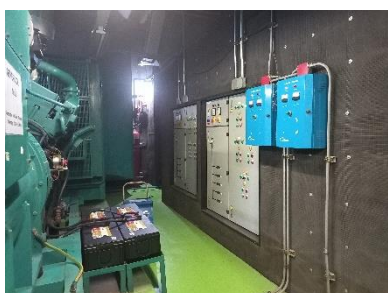
ภาพที่ 2.2-10 ระบบไฟฟ้าภายในโครงการ

5. การใช้ไฟฟ้าและการอนุรักษ์พลังงาน	1. ในขั้นตอนการออกแบบและจัดหาอุปกรณ์/เครื่องใช้ไฟฟ้าติดตั้งในพื้นที่โครงการ ให้เลือกใช้อุปกรณ์ประหยัดพลังงาน โดยเฉพาะอุปกรณ์ที่ได้รับการรับรองจากหน่วยงานราชการ เช่น - เครื่องใช้ไฟฟ้าต่างๆ ภายในห้องพักให้เลือกใช้อุปกรณ์แบบประหยัดไฟเบอร์ 5 - เลือกใช้หลอดไฟฟลูออเรสเซนต์ (หลอดผอม) แทนการใช้หลอดไฟหัวกลม (แสงสีส้ม) - ภายในห้องพักหรือบริเวณที่มีการใช้คอมไฟให้ใช้คอมไฟแบบมีแผ่นสะท้อนแสง	✓ โครงการจัดให้มีการเลือกใช้อุปกรณ์/เครื่องใช้ไฟฟ้าที่มีมาตรฐานและประหยัดพลังงานที่ได้รับการรองรับจากหน่วยงานราชการ	ภาพที่ 2.2-10 ภาพที่ 2.2-12	-

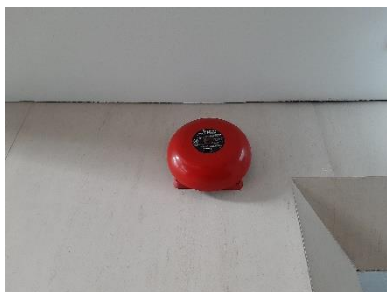
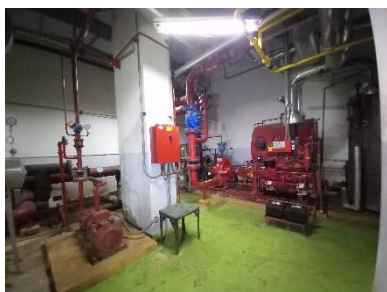
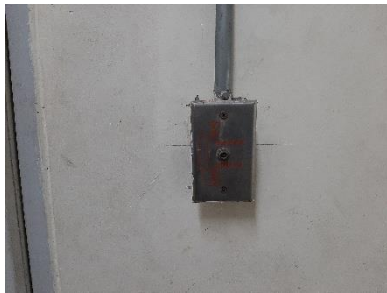
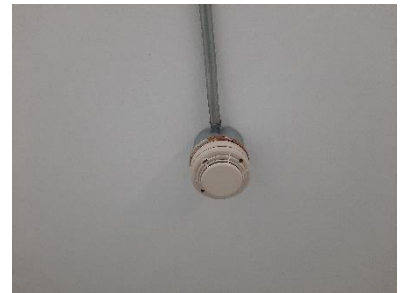
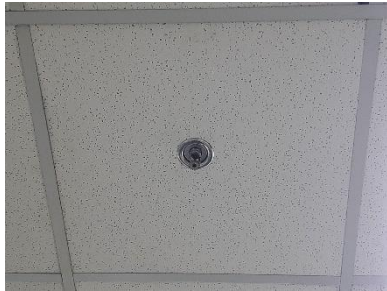
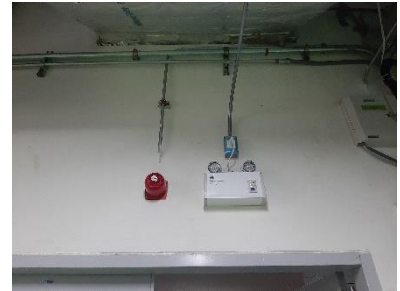
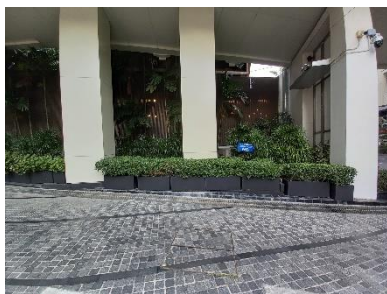
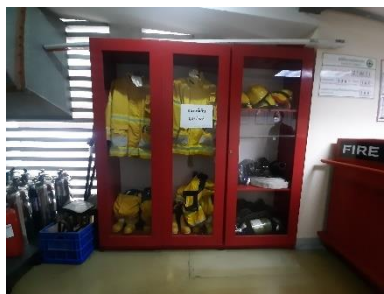
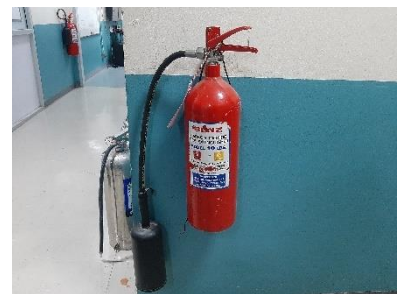
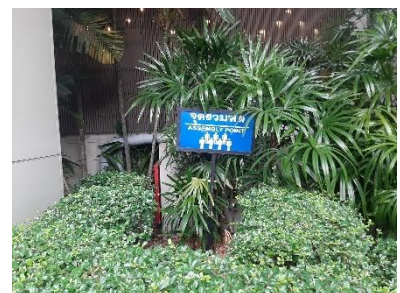
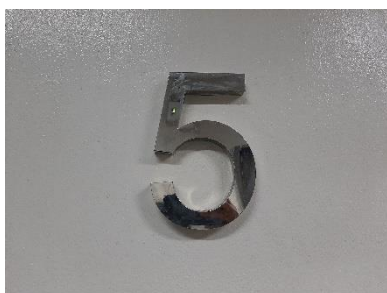
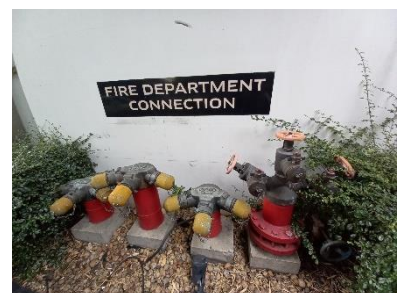
ภาพที่ 2.2-11 ระบบป้องกันและเตือนอัคคีภัย

10. อาชีวอนามัยและความปลอดภัย/การป้องกันอัคคีภัย	1. จัดให้มีระบบสัญญาณเตือนภัย ระบบป้องกันอัคคีภัย/ผจญเพลิงและทางหนีไฟ ตาม พรบ.ควบคุมอาคารและกฎหมาย/ข้อบังคับอื่นๆที่เกี่ยวข้อง โดยอุปกรณ์/เครื่องมือในระบบดังกล่าวต้องได้รับการออกแบบและติดตั้งให้มีประสิทธิภาพการทำงานตามมาตรฐานที่เป็นที่ยอมรับเช่น NFPA วสท. ฯลฯ	✓ - โครงการจัดให้มีการติดตั้งระบบสัญญาณเตือนภัย ระบบป้องกันอัคคีภัย/ผจญเพลิงและทางหนีไฟตาม พรบ.ควบคุมอาคาร และกฎหมาย/ข้อบังคับอื่นๆที่เกี่ยวข้อง เช่น ปิมน้ำดับเพลิงอยู่บริเวณชั้นใต้ดิน ถังดับเพลิง หัวรับน้ำดับเพลิง เป็นต้น	ภาพที่ 2.2-11	-

4. ประชาสัมพันธ์ให้ความรู้แก่ผู้ใช้บริการและพนักงานโครงการทราบในการปฏิบัติตนเมื่อเกิดไฟไหม้ และการใช้อุปกรณ์ดับเพลิง	✓ - โครงการจัดให้มีการประชาสัมพันธ์ให้ความรู้แก่ผู้ใช้บริการและพนักงานโครงการทราบในการปฏิบัติตนเมื่อเกิดไฟไหม้ เช่น ห้ามใช้ลิฟต์ขณะเกิดเหตุเพลิงไหม้ และขอแนะนำในการใช้อุปกรณ์ดับเพลิง เพื่อความสะดวกรวดเร็วในการใช้งานเมื่อเกิดเหตุการณ์ฉุกเฉิน	ภาพที่ 2.2-11	-

5. ติดตั้งแผนผังอาคารแสดงตำแหน่งทางหนีไฟ และอุปกรณ์ดับเพลิงประจำห้องพักทุกห้องและบริเวณโถงลิฟต์ของทุกชั้น	✓ - โครงการจัดให้มีแผนผังอาคารแสดงตำแหน่งทางหนีไฟบริเวณโถงลิฟต์ของทุกชั้น เพื่อความสะดวกรวดเร็วในการใช้งานเมื่อเกิดเหตุการณ์ฉุกเฉิน	ภาพที่ 2.2-11	-
