## ผลการปฏิบัติตาม มาตรการป้องกันและแก้ไขผลกระทบสิ่งแวดล้อม

โครงการโรงไฟฟ้าพลังความร้อนร่วม ส่วนขยาย บริษัท บี.กริม เพาเวอร์ (เอไออี-เอ็มทีพี) จำกัด

ระหว่างเดือนมกราคม ถึงมิถุนายน พ.ศ.2564

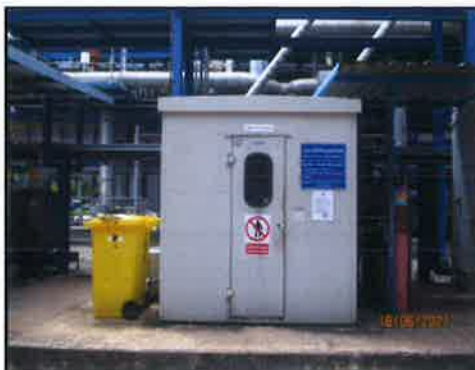
รูปที่ 3-1 CEMS ของโรงไฟฟ้า

| ทรัพยากรและ<br>คุณค่าสิ่งแวดล้อม | มาตรการป้องกันและแก้ไข<br>ผลกระทบสิ่งแวดล้อม | สถานที่<br>ดำเนินการ | ผลการปฏิบัติตามมาตรการป้องกันและแก้ไข<br>ผลกระทบสิ่งแวดล้อม | ปัญหา อุปสรรค<br>และการแก้ไข | เอกสารและภาพถ่ายประกอบ<br>ผลการปฏิบัติตามมาตรการฯ |
|---|--|--|--|---|---|
| | - ติดตั้งระบบตรวจสอบคุณภาพอากาศที่ระบาย<br>ออกจากปล่องอย่างต่อเนื่อง (CEMS) | - ปล่องหน่วย<br>ผลิตไอน้ำ<br>(HRSGs)<br>ทั้ง 3 ปล่อง | - โรงไฟฟ้าได้ทำการติดตั้งระบบตรวจสอบ<br>คุณภาพอากาศที่ระบายออกจากปล่องอย่าง<br>ต่อเนื่อง (CEMS) เรียบร้อยแล้ว โดยผลการ<br>ตรวจวัดระหว่างเดือนมกราคม ถึงมิถุนายน<br>พ.ศ.2564 ที่ปล่อง HRSG 1 และปล่อง HRSG 2<br>พบค่าความเข้มข้นของก๊าซออกไซด์ของ<br>ไนโตรเจน มีค่าอยู่ในช่วงระหว่าง 28.3-103.6<br>และ 42.0-94.0 ส่วนในล้านส่วน ที่ 7%O <sub>2</sub><br>ตามลำดับ เมื่อนำค่าความเข้มข้นที่ตรวจวัด<br>มาเปรียบเทียบกับค่าที่กำหนดใน EIA (108<br>ส่วนในล้านส่วน ที่ 7%O <sub>2</sub> ) และค่ามาตรฐาน<br>ตามประกาศกระทรวงวิทยาศาสตร์ เทคโนโลยี<br>และสิ่งแวดล้อม พ.ศ.2538 และประกาศกระทรวง<br>อุตสาหกรรม พ.ศ.2547 (120 ส่วนในล้านส่วน | - | - ภาคผนวก ข.1 ผลการ<br>ตรวจวัดจาก CEMS<br>ระหว่างเดือนมกราคม ถึง<br>มิถุนายน พ.ศ.2564<br>- ภาคผนวก ข.2 ผลการ<br>ตรวจสอบความถูกต้อง<br>ของ CEMS (RAA Audit)<br>- รูปที่ 3-1 CEMS ของ<br>โรงไฟฟ้า<br>- รูปที่ 3-2 การตรวจวัด<br>คุณภาพอากาศจากปล่อง<br>ระบายอากาศ |

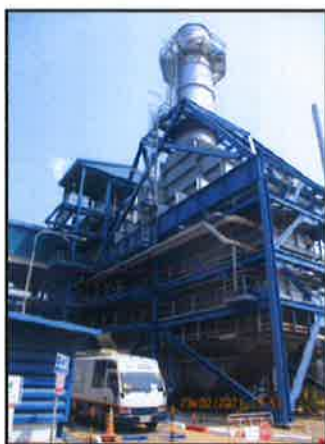
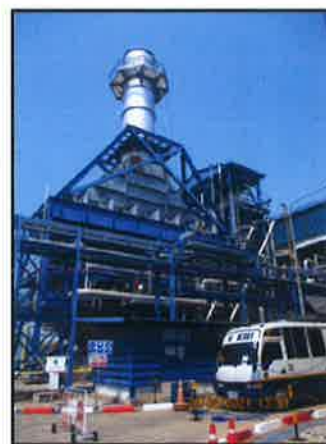
รูปที่ 3-2 การตรวจวัดคุณภาพอากาศจากปล่องระบายอากาศ

| ทรัพยากรและ<br>คุณค่าสิ่งแวดล้อม | มาตรการป้องกันและแก้ไข<br>ผลกระทบสิ่งแวดล้อม | สถานที่<br>ดำเนินการ | ผลการปฏิบัติตามมาตรการป้องกันและแก้ไข<br>ผลกระทบสิ่งแวดล้อม | ปัญหา อุปสรรค<br>และการแก้ไข | เอกสารและภาพถ่ายประกอบ<br>ผลการปฏิบัติตามมาตรการฯ |
|---|---|--|---|---|---|
| 2. คุณภาพอากาศ<br>(ต่อ) | | | ที่ 7%O <sub>2</sub> ) พบว่า มีค่าอยู่ในค่าที่กำหนด และ<br>โรงไฟฟ้าได้ทำการตรวจสอบความถูกต้องของ<br>CEMS ด้วยการทำ RAA ในวันที่ 23 กุมภาพันธ์<br>พ.ศ.2564 และมีแผนดำเนินการทำ RATA ใน<br>เดือนสิงหาคม พ.ศ.2564 | | |

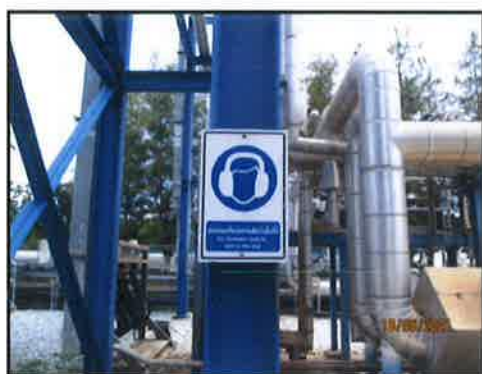
รูปที่ 3-3 ป้ายเตือนให้สวมใส่  
อุปกรณ์ป้องกันเสี่ยง

| ทรัพยากรและ<br>คุณค่าสิ่งแวดล้อม | มาตรการป้องกันและแก้ไข<br>ผลกระทบสิ่งแวดล้อม | สถานที่<br>ดำเนินการ | ผลการปฏิบัติตามมาตรการป้องกันและแก้ไข<br>ผลกระทบสิ่งแวดล้อม | ปัญหา อุปสรรค<br>และการแก้ไข | เอกสารและภาพถ่ายประกอบ<br>ผลการปฏิบัติตามมาตรการฯ |
|---|---|--|---|---|---|
| 3. ระดับเสียง | <ul style="list-style-type: none"> <li>- กำหนดให้มีเขตระดับเสียงที่ต้องสวมใส่อุปกรณ์<br/>ป้องกันเสียง (Noise Contour) รอบพื้นที่/เครื่องจักร<br/>ที่มีเสียงดังเกินกว่า 90 เดซิเบลเอ เช่น Air<br/>Compressor, Cooling Tower เป็นต้น</li> </ul> | <ul style="list-style-type: none"> <li>- พื้นที่โครงการ</li> </ul> | <ul style="list-style-type: none"> <li>- โรงไฟฟ้าได้ดำเนินการติดป้ายเตือนให้สวมใส่<br/>อุปกรณ์ป้องกันเสียงบริเวณเครื่องจักรที่มีเสียงดัง<br/>และจัดทำแผนผังแสดงเส้นระดับเสียง (Noise<br/>Contour Map) โดยดำเนินการครั้งสุดท้ายเมื่อ<br/>วันที่ 4 มีนาคม พ.ศ.2564</li> </ul> | - | <ul style="list-style-type: none"> <li>- ภาคผนวก ข.3 แผนผัง<br/>แสดงเส้นระดับเสียง<br/>(Noise Contour Map)</li> <li>- รูปที่ 3-3 ป้ายเตือน<br/>ให้สวมใส่อุปกรณ์<br/>ป้องกันเสียง</li> </ul> |

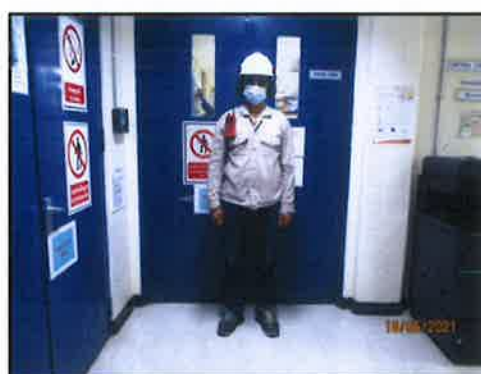
รูปที่ 3-4 พนักงานสวมใส่  
อุปกรณ์ป้องกันเสี่ยง

| ทรัพยากรและ<br>คุณค่าสิ่งแวดล้อม | มาตรการป้องกันและแก้ไข<br>ผลกระทบสิ่งแวดล้อม | สถานที่<br>ดำเนินการ | ผลการปฏิบัติตามมาตรการป้องกันและแก้ไข<br>ผลกระทบสิ่งแวดล้อม | ปัญหา อุปสรรค<br>และการแก้ไข | เอกสารและภาพถ่ายประกอบ<br>ผลการปฏิบัติตามมาตรการฯ |
|---|---|--|---|---|---|
| | <ul style="list-style-type: none"> <li>- จัดเตรียมอุปกรณ์ป้องกันเสียงส่วนบุคคล เช่น<br/>ปลั๊กอุดหู ที่ครอบหู ให้กับพนักงานที่ทำงานใน<br/>พื้นที่ที่มีเสียงดังเพียงพอ</li> </ul> | <ul style="list-style-type: none"> <li>- พื้นที่โครงการ</li> </ul> | <ul style="list-style-type: none"> <li>- โรงไฟฟ้าได้ดำเนินการจัดเตรียมอุปกรณ์<br/>ป้องกันเสียงส่วนบุคคล เช่น ปลั๊กอุดเสียง<br/>ครอบหูลดเสียง เป็นต้น ให้กับพนักงานทุกคน<br/>ที่ทำงานในพื้นที่ที่มีเสียงดังอย่างเพียงพอ</li> </ul> | - | <ul style="list-style-type: none"> <li>- รูปที่ 3-4 พนักงานสวม<br/>ใส่อุปกรณ์ป้องกันเสียง</li> </ul> |

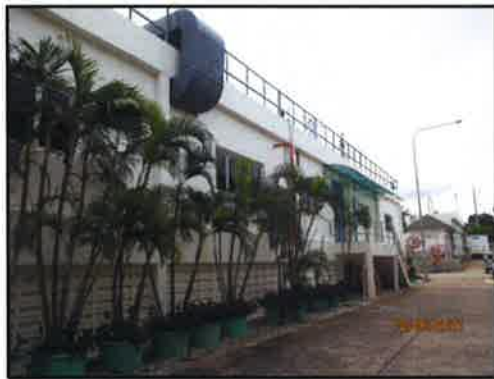
รูปที่ 3-5 ห้องควบคุมที่มีระบบปรับอากาศ

| ทรัพยากรและ<br>คุณค่าสิ่งแวดล้อม | มาตรการป้องกันและแก้ไข<br>ผลกระทบสิ่งแวดล้อม | สถานที่<br>ดำเนินการ | ผลการปฏิบัติตามมาตรการป้องกันและแก้ไข<br>ผลกระทบสิ่งแวดล้อม | ปัญหา อุปสรรค<br>และการแก้ไข | เอกสารและภาพถ่ายประกอบ<br>ผลการปฏิบัติตามมาตรการฯ |
|---|---|--|---|---|---|
| | <ul style="list-style-type: none"> <li>- ให้พนักงานทำงานในห้องควบคุมที่มีระบบปรับ<br/>อากาศ เพื่อหลีกเลี่ยงการสัมผัสเสียงโดยตรง</li> </ul> | <ul style="list-style-type: none"> <li>- พื้นที่โครงการ</li> </ul> | <ul style="list-style-type: none"> <li>- โรงไฟฟ้าได้ดำเนินการให้พนักงานทำงานใน<br/>ห้องควบคุมที่มีระบบปรับอากาศ เพื่อ<br/>หลีกเลี่ยงการสัมผัสเสียงโดยตรง</li> </ul> | - | <ul style="list-style-type: none"> <li>- รูปที่ 3-5 ห้องควบคุมที่มี<br/>ระบบปรับอากาศ</li> </ul> |

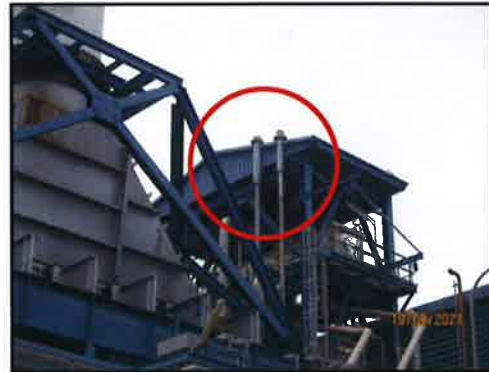
รูปที่ 3-6 Silencer

| ทรัพยากรและ<br>คุณค่าสิ่งแวดล้อม | มาตรการป้องกันและแก้ไข<br>ผลกระทบสิ่งแวดล้อม | สถานที่<br>ดำเนินการ | ผลการปฏิบัติตามมาตรการป้องกันและแก้ไข<br>ผลกระทบสิ่งแวดล้อม | ปัญหา อุปสรรค<br>และการแก้ไข | เอกสารและภาพถ่ายประกอบ<br>ผลการปฏิบัติตามมาตรการฯ |
|---|---|--|---|---|---|
| | <ul style="list-style-type: none"> <li>- จัดให้มีตัวเก็บเสียง (Silencer) ที่วาล์วควบคุม<br/>(Relief Valve) ในการ Soot Blow</li> </ul> | <ul style="list-style-type: none"> <li>- พื้นที่โครงการ</li> </ul> | <ul style="list-style-type: none"> <li>- โรงไฟฟ้าได้จัดให้มีตัวเก็บเสียง (Silencer)<br/>ที่วาล์วควบคุม (Relief Valve) ในการ Soot<br/>Blow</li> </ul> | - | <ul style="list-style-type: none"> <li>- รูปที่ 3-6 Silencer</li> </ul> |

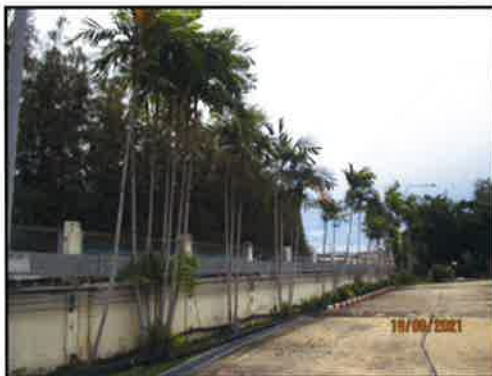
| ทรัพยากรและ<br>คุณค่าสิ่งแวดล้อม | มาตรการป้องกันและแก้ไข<br>ผลกระทบสิ่งแวดล้อม | สถานที่<br>ดำเนินการ | ผลการปฏิบัติตามมาตรการป้องกันและแก้ไข<br>ผลกระทบสิ่งแวดล้อม | ปัญหา อุปสรรค<br>และการแก้ไข | เอกสารและภาพถ่ายประกอบ<br>ผลการปฏิบัติตามมาตรการฯ |
|---|--|---|---|---|---|
| 3. ระดับเสียง (ต่อ) | - ปลุกต้นไม้ทรงสูงบริเวณรั้วรอบโครงการ เช่น ต้นประดู่ โศกน้ำ เติลา เป็นต้น เพื่อใช้เป็น กำแพงกันเสียง ซึ่งจะทำให้ระดับเสียงบริเวณ พื้นที่โครงการลดลง | - พื้นที่โครงการ | - โรงไฟฟ้าได้ปลุกต้นไม้ทรงสูงบริเวณรั้วรอบ โรงไฟฟ้า เพื่อใช้เป็นกำแพงกันเสียง ซึ่งทำให้ ระดับเสียงบริเวณพื้นที่โรงไฟฟ้าลดลง เช่น อโศกอินเดีย ราชกเียน และหมากเหลือง เป็นต้น | - | - รูปที่ 3-7 ต้นไม้ทรงสูง บริเวณรั้วรอบโรงไฟฟ้า |

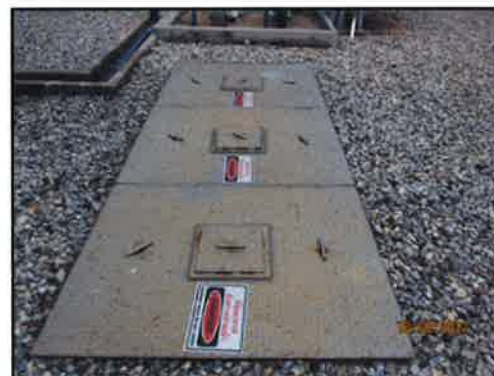
| ทรัพยากรและ<br>คุณค่าสิ่งแวดล้อม | มาตรการป้องกันและแก้ไข<br>ผลกระทบสิ่งแวดล้อม | สถานที่<br>ดำเนินการ | ผลการปฏิบัติตามมาตรการป้องกันและแก้ไข<br>ผลกระทบสิ่งแวดล้อม | ปัญหา อุปสรรค<br>และการแก้ไข | เอกสารและภาพถ่ายประกอบ<br>ผลการปฏิบัติตามมาตรการฯ |
|---|--|---|--|---|---|
| | - น้ำที่ผ่านพื้นที่ที่มีการปนเปื้อนจากน้ำมันจะถูก<br>บำบัดโดยระบบแยกน้ำ-น้ำมัน ส่วนน้ำจากพื้นที่<br>ที่มีการปนเปื้อนกับสารเคมีจะถูกปรับความเป็น<br>กรด-ด่างก่อน และน้ำเสียจากพื้นที่อื่นๆ จะถูก<br>ส่งเข้าสู่บ่อรวบรวมน้ำเสียเพื่อลดค่า BOD, COD<br>และ SS ก่อนระบายลงสู่ท่อรวมน้ำเสีย<br>ของนิคมฯ ต่อไป | - พื้นที่โครงการ | - โรงไฟฟ้าจัดให้มีระบบแยกน้ำ-น้ำมัน ซึ่งสามารถ<br>ลดปริมาณน้ำมันในน้ำทิ้งลงได้ ส่วนน้ำจาก<br>พื้นที่ที่มีการปนเปื้อนกับสารเคมีจะถูกปรับ<br>ความเป็นกรด-ด่างก่อน และน้ำเสียจากพื้นที่<br>อื่นๆ จะถูกส่งเข้าสู่บ่อรวมน้ำเสียเพื่อลด<br>ค่า BOD, COD และ SS ก่อนระบายลงสู่ท่อ<br>รวมน้ำเสียของนิคมฯ | - | - รูปที่ 3-8 ระบบแยกน้ำ-<br>น้ำมัน<br>- รูปที่ 3-9 บ่อรวบรวม<br>น้ำเสีย |
| | - จัดให้มีบ่อรองรับน้ำเสียสำหรับน้ำเสียที่<br>ปนเปื้อนน้ำมันหล่อลื่นก่อนเข้าสู่ระบบแยกน้ำ-<br>น้ำมัน | - พื้นที่โครงการ | - โรงไฟฟ้าจัดให้มีบ่อรองรับน้ำมันที่อาจหก<br>รั่วไหลปนเปื้อนน้ำในแต่ละจุดที่มีการใช้น้ำมัน<br>โดยมีท่อเชื่อมต่อกันก่อนเข้าสู่ระบบแยกน้ำ-<br>น้ำมัน และจัดทำเขื่อนกันบริเวณปากบ่อ<br>ในหน่วยผลิตที่ 1 มีความจุ 16.6 ลูกบาศก์เมตร<br>และหน่วยผลิตที่ 2 มีความจุ 14.0 ลูกบาศก์เมตร | - | - รูปที่ 3-8 ระบบแยกน้ำ-<br>น้ำมัน |

| ทรัพยากรและ<br>คุณค่าสิ่งแวดล้อม | มาตรการป้องกันและแก้ไข<br>ผลกระทบสิ่งแวดล้อม | สถานที่<br>ดำเนินการ | ผลการปฏิบัติตามมาตรการป้องกันและแก้ไข<br>ผลกระทบสิ่งแวดล้อม | ปัญหา อุปสรรค<br>และการแก้ไข | เอกสารและภาพถ่ายประกอบ<br>ผลการปฏิบัติตามมาตรการฯ |
|--|--|---|--|---|---|
| | - รวบรวมน้ำฝนที่ปนเปื้อนไปยังระบบแยกน้ำ-น้ำมัน เพื่อแยกเอาน้ำมันออกก่อนระบายลงสู่บ่อรวบรวมน้ำเสียของโครงการ และท่อรวบรวมน้ำเสียของนิคมฯ ต่อไป | - พื้นที่โครงการ | - โรงไฟฟ้าได้ดำเนินการรวมน้ำฝนที่ปนเปื้อนไปยังระบบแยกน้ำ-น้ำมัน เพื่อแยกเอาน้ำมันออกก่อนระบายลงสู่บ่อรวบรวมน้ำเสียของโรงไฟฟ้า และท่อรวมน้ำเสียของนิคมฯ ต่อไป | - | - รูปที่ 3-8 ระบบแยกน้ำ-น้ำมัน |

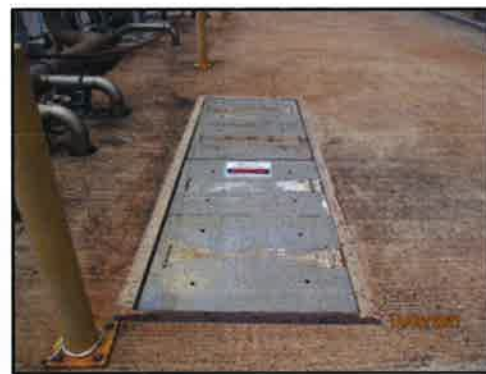
รูปที่ 3-10 Inspection Manhole

| ทรัพยากรและ<br>คุณค่าสิ่งแวดล้อม | มาตรการป้องกันและแก้ไข<br>ผลกระทบสิ่งแวดล้อม | สถานที่<br>ดำเนินการ | ผลการปฏิบัติตามมาตรการป้องกันและแก้ไข<br>ผลกระทบสิ่งแวดล้อม | ปัญหา อุปสรรค<br>และการแก้ไข | เอกสารและภาพถ่ายประกอบ<br>ผลการปฏิบัติตามมาตรการฯ |
|---|---|---|--|---|---|
| | - จัดสร้าง Inspection Manhole ตรงตำแหน่ง<br>ที่จะบรรจบท่อระบายน้ำเสียของโครงการกับ<br>ท่อรวบรวมน้ำเสียของนิคมฯ ในตำแหน่งที่<br>เหมาะสมตามที่นิคมฯ กำหนด | - พื้นที่โครงการ | - โรงไฟฟ้าได้จัดให้มีการสร้าง Inspection<br>Manhole ตรงตำแหน่งที่จะบรรจบท่อระบาย<br>น้ำเสียของโรงไฟฟ้ากับท่อรวบรวมน้ำเสียของ<br>นิคมฯ ในตำแหน่งที่เหมาะสมตามที่นิคมฯ<br>กำหนด | - | - รูปที่ 3-10 Inspection<br>Manhole |

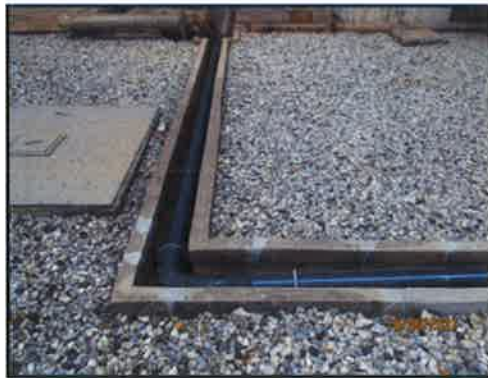
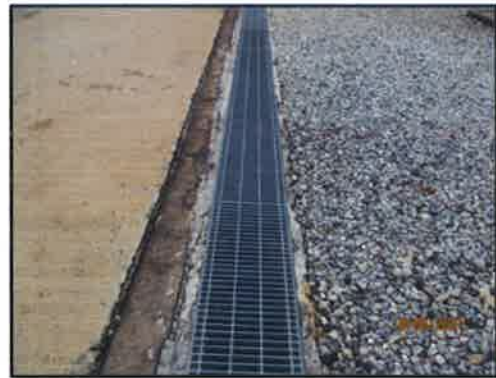
| ทรัพยากรและ<br>คุณค่าสิ่งแวดล้อม | มาตรการป้องกันและแก้ไข<br>ผลกระทบสิ่งแวดล้อม | สถานที่<br>ดำเนินการ | ผลการปฏิบัติตามมาตรการป้องกันและแก้ไข<br>ผลกระทบสิ่งแวดล้อม | ปัญหา อุปสรรค<br>และการแก้ไข | เอกสารและภาพถ่ายประกอบ<br>ผลการปฏิบัติตามมาตรการฯ |
|---|---|---|--|---|---|
| | - จัดสร้างระบบระบายน้ำเสียแยกออกจากระบบ<br>ระบายน้ำฝนโดยเด็ดขาด และต้องป้องกันไม่ให้<br>น้ำเสียไหลลงสู่ระบบระบายน้ำฝนของนิคมฯ | - พื้นที่โครงการ | - โรงไฟฟ้าได้ดำเนินการจัดสร้างระบบระบาย<br>น้ำเสียแยกออกจากระบบระบายน้ำฝนโดย<br>เด็ดขาด และป้องกันไม่ให้น้ำเสียไหลลงสู่<br>ระบบระบายน้ำฝนของนิคมฯ | - | - รูปที่ 3-11 ระบบระบาย<br>น้ำเสียแยกออกจากระบบ<br>ระบายน้ำฝน |

| ทรัพยากรและ<br>คุณค่าสิ่งแวดล้อม | มาตรการป้องกันและแก้ไข<br>ผลกระทบสิ่งแวดล้อม | สถานที่<br>ดำเนินการ | ผลการปฏิบัติตามมาตรการป้องกันและแก้ไข<br>ผลกระทบสิ่งแวดล้อม | ปัญหา อุปสรรค<br>และการแก้ไข | เอกสารและภาพถ่ายประกอบ<br>ผลการปฏิบัติตามมาตรการฯ |
|--|--|---|--|---|---|
| 6. การระบายน้ำและ<br>ป้องกันน้ำท่วม | - จัดให้มีรางระบายน้ำฝนภายในโครงการแยก ออกจากระบบระบายน้ำเสีย | - พื้นที่โครงการ | - โรงไฟฟ้าจัดให้มีรางระบายน้ำฝนภายใน โรงไฟฟ้าแยกออกจากระบบระบายน้ำเสีย | - | - รูปที่ 3-11 ระบบระบายน้ำเสียแยกออกจากระบบระบายน้ำฝน |

| ทรัพยากรและ<br>คุณค่าสิ่งแวดล้อม | มาตรการป้องกันและแก้ไข<br>ผลกระทบสิ่งแวดล้อม | สถานที่<br>ดำเนินการ | ผลการปฏิบัติตามมาตรการป้องกันและแก้ไข<br>ผลกระทบสิ่งแวดล้อม | ปัญหา อุปสรรค<br>และการแก้ไข | เอกสารและภาพถ่ายประกอบ<br>ผลการปฏิบัติตามมาตรการฯ |
|--|---|---|---|---|---|
| 6. การระบายน้ำและ<br>ป้องกันน้ำท่วม<br>(ต่อ) | - น้ำฝนที่ไม่ปนเปื้อนจากพื้นที่ส่วนอื่นจะถูก<br>รวบรวมไปยังบ่อรวมน้ำฝนบริเวณริมรั้วโครงการ<br>ก่อนระบายลงสู่ท่อรวมน้ำฝน ของนิคมฯ<br>ต่อไป | - พื้นที่โครงการ | - น้ำฝนที่ไม่ปนเปื้อนจากพื้นที่ส่วนอื่นจะถูก<br>รวบรวมไปยังบ่อรวมน้ำฝนบริเวณริมรั้ว<br>โรงไฟฟ้า ก่อนระบายลงสู่ท่อรวมน้ำฝน<br>ของนิคมฯ ต่อไป | - | - รูปที่ 3-11 ระบบระบาย<br>น้ำเสียแยกออกจากระบบ<br>ระบายน้ำฝน |

รางระบายน้ำเสีย

รางระบายน้ำฝน

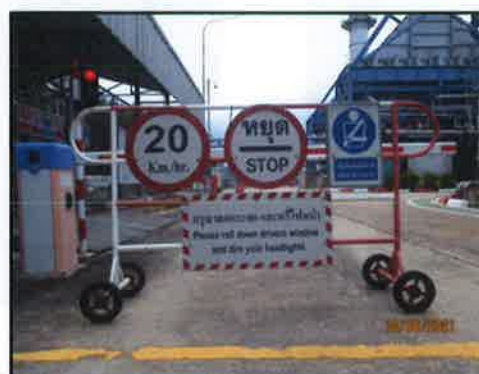
| ทรัพยากรและ<br>คุณค่าสิ่งแวดล้อม | มาตรการป้องกันและแก้ไข<br>ผลกระทบสิ่งแวดล้อม | สถานที่<br>ดำเนินการ | ผลการปฏิบัติตามมาตรการป้องกันและแก้ไข<br>ผลกระทบสิ่งแวดล้อม | ปัญหา อุปสรรค<br>และการแก้ไข | เอกสารและภาพถ่ายประกอบ<br>ผลการปฏิบัติตามมาตรการฯ |
|--|--|---|--|---|---|
| | - จำกัดความเร็วของยานพาหนะในการขนส่งวัสดุหินและผลิตภัณฑ์ภายในนิคมฯ ไม่ให้เกิน 40 กิโลเมตรต่อชั่วโมง | - ถนนภายในนิคมฯ | - โรงไฟฟ้าได้จำกัดความเร็วของยานพาหนะภายในโรงไฟฟ้า 20 กิโลเมตรต่อชั่วโมง และภายในนิคมฯ ไม่ให้เกิน 40 กิโลเมตรต่อชั่วโมง ตามข้อกำหนดของนิคมฯ | - | - รูปที่ 3-14 ป้ายจำกัดความเร็วของยานพาหนะ |

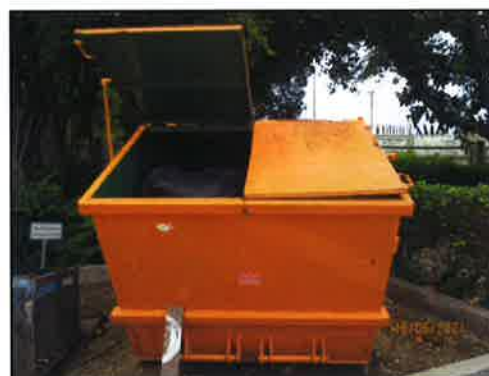
รูปที่ 3-18 ถังรวบรวมขยะมูลฝอย

| ทรัพยากรและ<br>คุณค่าสิ่งแวดล้อม | มาตรการป้องกันและแก้ไข<br>ผลกระทบสิ่งแวดล้อม | สถานที่<br>ดำเนินการ | ผลการปฏิบัติตามมาตรการป้องกันและแก้ไข<br>ผลกระทบสิ่งแวดล้อม | ปัญหา อุปสรรค<br>และการแก้ไข | เอกสารและภาพถ่ายประกอบ<br>ผลการปฏิบัติตามมาตรการฯ |
|--|---|---|---|---|---|
| | - เก็บรวบรวมขยะมูลฝอยประเภทต่างๆ ใส่ใน<br>ภาชนะที่เหมาะสม มีฝาปิดมิดชิด และสามารถ<br>ขนถ่ายได้สะดวก ก่อนติดต่อให้หน่วยงานที่<br>ได้รับอนุญาตจากราชการมารับ ไปกำจัดต่อไป | - พื้นที่โครงการ | - โรงไฟฟ้าทำการรวบรวมขยะมูลฝอยประเภท<br>ต่างๆ ไว้เพื่อส่งให้เทศบาลเมืองมาบตาพุด<br>รับไปกำจัด | - | - รูปที่ 3-18 ถังรวบรวม<br>ขยะมูลฝอย |

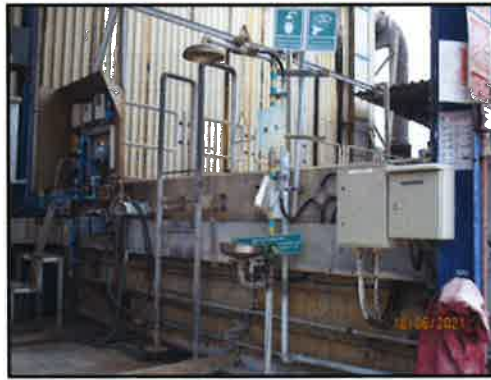
รูปที่ 3-26 อ่างล้างตาและร่างกายฉุกเฉิน

| ทรัพยากรและ<br>คุณค่าสิ่งแวดล้อม | มาตรการป้องกันและแก้ไข<br>ผลกระทบสิ่งแวดล้อม | สถานที่<br>ดำเนินการ | ผลการปฏิบัติตามมาตรการป้องกันและแก้ไข<br>ผลกระทบสิ่งแวดล้อม | ปัญหา อุปสรรค<br>และการแก้ไข | เอกสารและภาพถ่ายประกอบ<br>ผลการปฏิบัติตามมาตรการฯ |
|---|--|--|---|---|---|
| | <ul style="list-style-type: none"> <li>- จัดให้มีอ่างล้างตาฉุกเฉิน และร่างกายในบริเวณกระบวนการผลิต อาคารเก็บวัตถุดิบและสารเคมีให้เพียงพอและเหมาะสมกับบริเวณที่ติดตั้ง</li> </ul> | <ul style="list-style-type: none"> <li>- พื้นที่โครงการ</li> </ul> | <ul style="list-style-type: none"> <li>- โรงไฟฟ้าจัดให้มีอ่างล้างตาฉุกเฉินและร่างกายในบริเวณกระบวนการผลิต อาคารเก็บวัตถุดิบและสารเคมี ให้เพียงพอและเหมาะสมกับบริเวณที่ติดตั้ง</li> </ul> | - | <ul style="list-style-type: none"> <li>- รูปที่ 3-26 อ่างล้างตาและร่างกายฉุกเฉิน</li> </ul> |

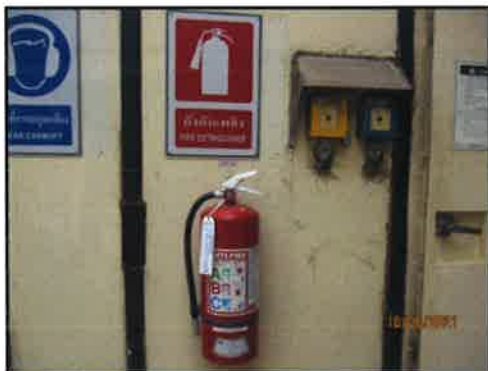
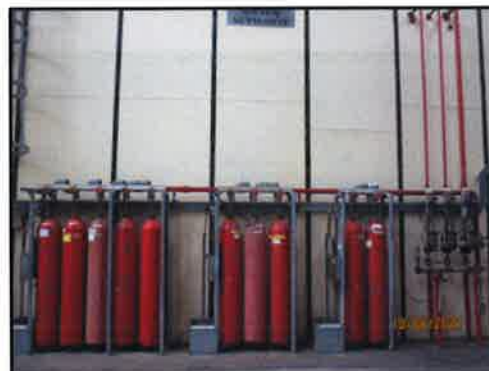
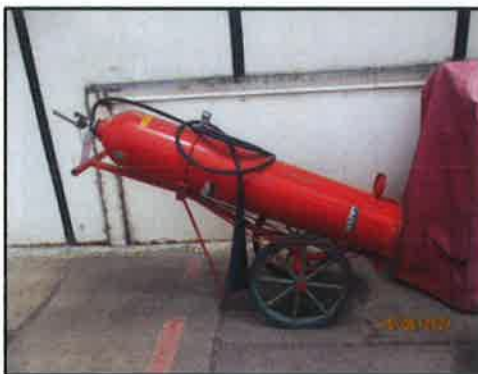
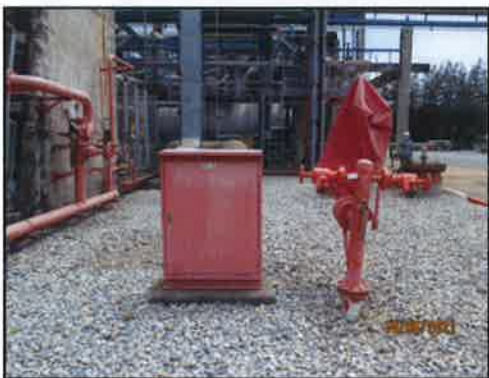
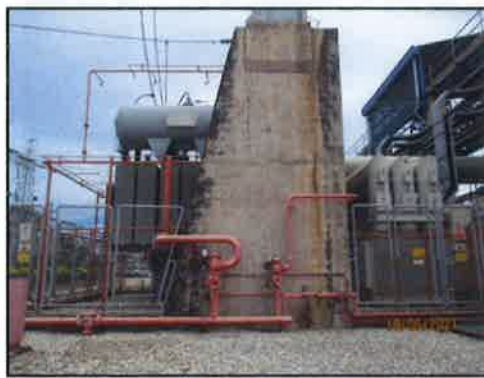
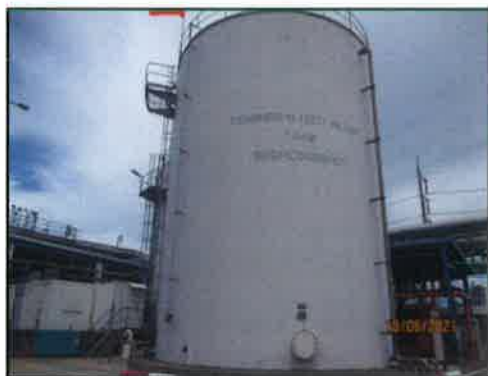
รูปที่ 3-29 อุปกรณ์ป้องกันอัคคีภัย

Fire Extinguisher ชนิด ABC Dry Chemical

Fire Extinguisher ชนิด Carbon Dioxide

ถัง Wheel Dry Chemical

ท่อน้ำดับเพลิงและหัวจ่ายน้ำดับเพลิงรอบพื้นที่โรงไฟฟ้า

ถังเก็บน้ำสำรอง
