## มาตรการป้องกันและแก้ไข ผลกระทบสิ่งแวดล้อมและ มาตรการติดตามตรวจสอบ คุณภาพสิ่งแวดล้อม

โครงการเหมืองแร่หินอุตสาหกรรมชนิดหินปูน เพื่ออุตสาหกรรมก่อสร้าง

ประทานบัตรที่ 30888/16446

บริษัท โรงโม่หินสุวรรณ จำกัด

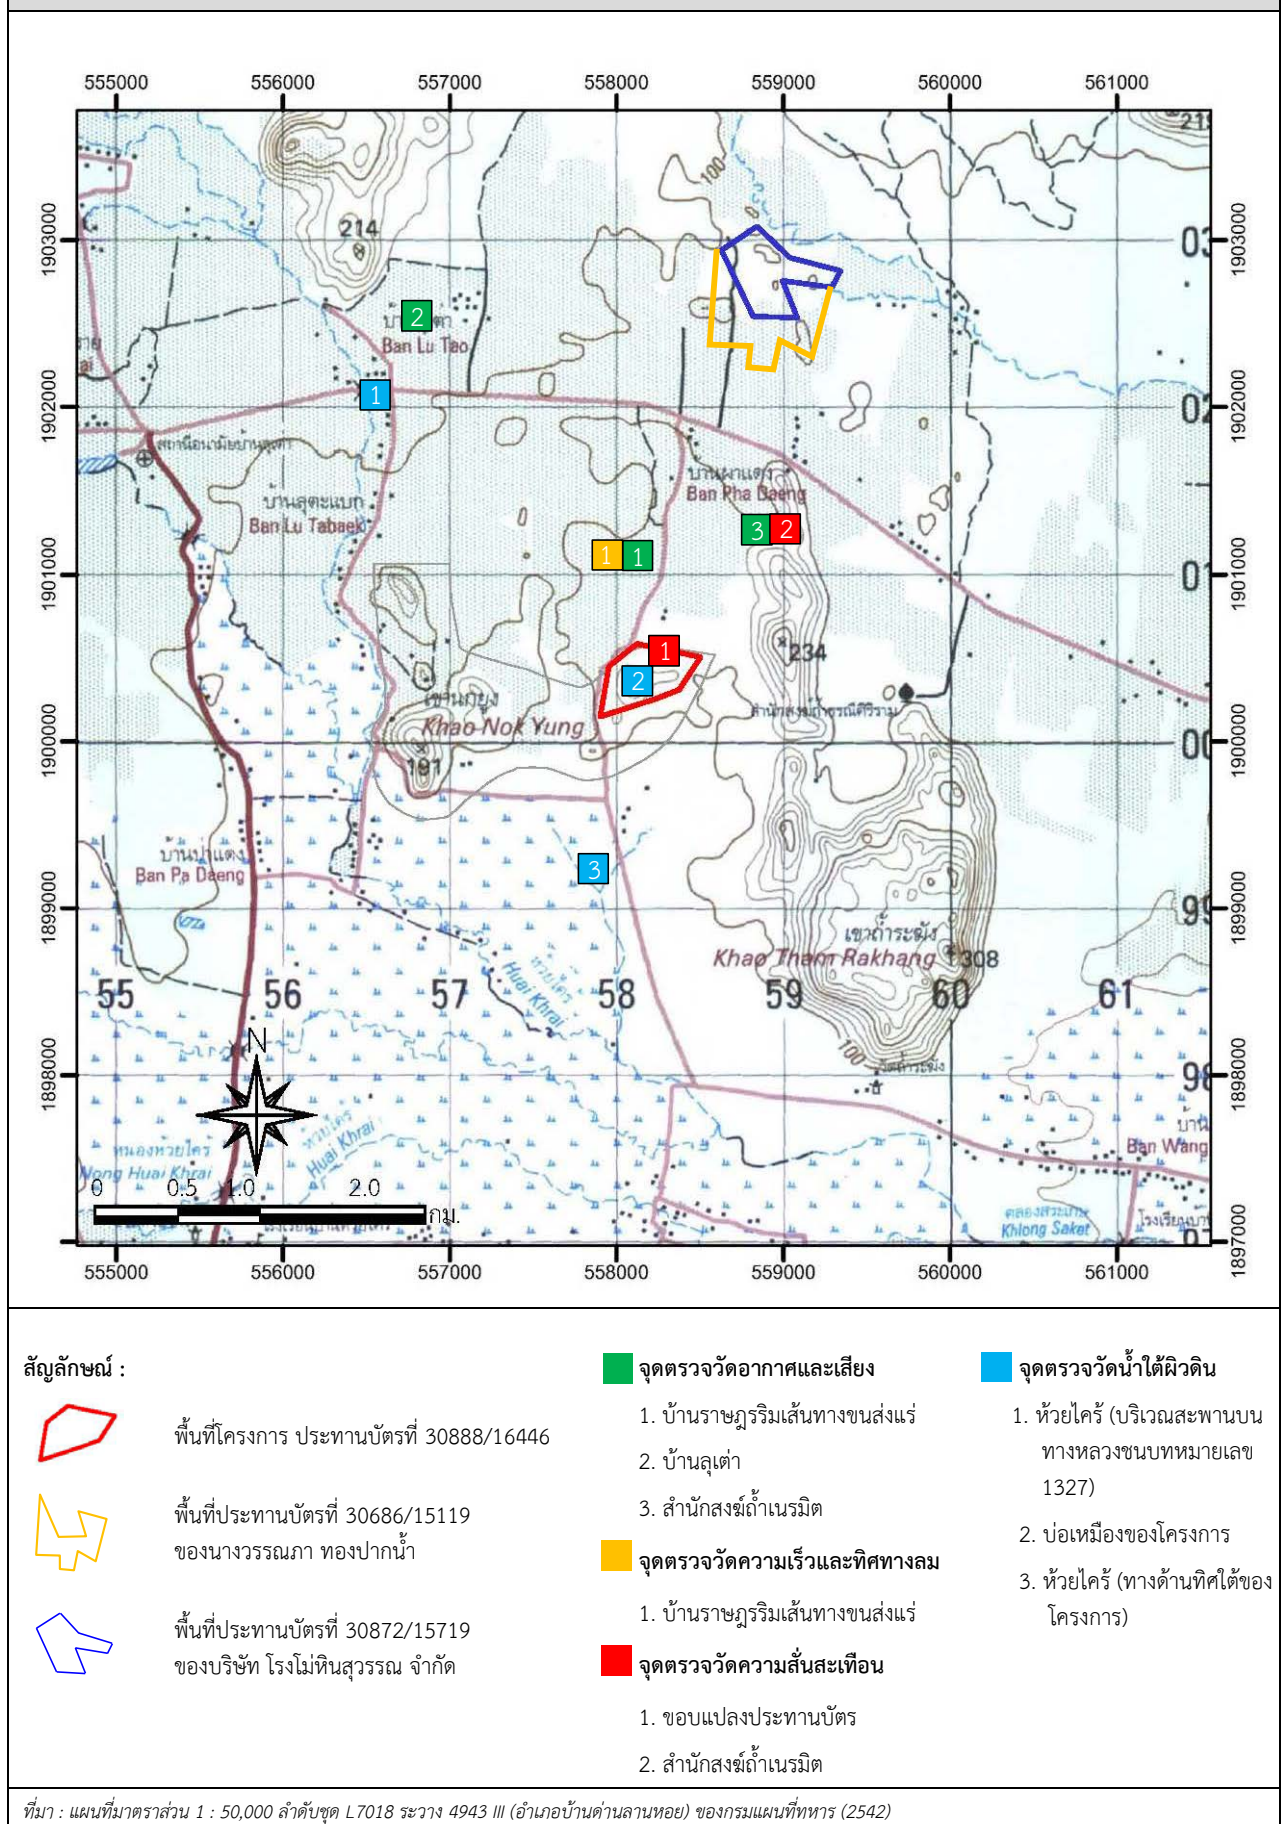
รูปที่ 2-1 แสดงตำแหน่งตรวจวัดคุณภาพสิ่งแวดล้อม

การตรวจวัดคุณภาพอากาศในรูปปริมาณฝุ่นละอองแขวนลอยรวม (TSP) และปริมาณฝุ่นละอองขนาดเล็กกว่า 10 ไมครอน (PM-10) โครงการเหมืองแร่หินอุตสาหกรรมชนิดหินปูน เพื่ออุตสาหกรรมก่อสร้าง ประทานบัตรที่ 30888/16446 ของบริษัท โรงโมหินสุวรรณ จำกัด โดยทำการตรวจวัดบริเวณ บ้านราษฎร์ริมเส้นทางขนส่งแร่ บ้านลูเต่า สำนักสงฆ์ถ้ำเนรมิต ระหว่างวันที่ 13-16 พฤศจิกายน 2565 มีค่าผลการตรวจวัดแสดงดังตารางที่ 2-4 แสดงผลการตรวจวัดทางห้องปฏิบัติการดังเอกสารแนบ 12 เอกสารสอบเทียบเครื่องมือดังเอกสารแนบ 13 และเอกสารอนุญาตขึ้นทะเบียนห้องปฏิบัติการวิเคราะห์ดังเอกสารแนบ 14

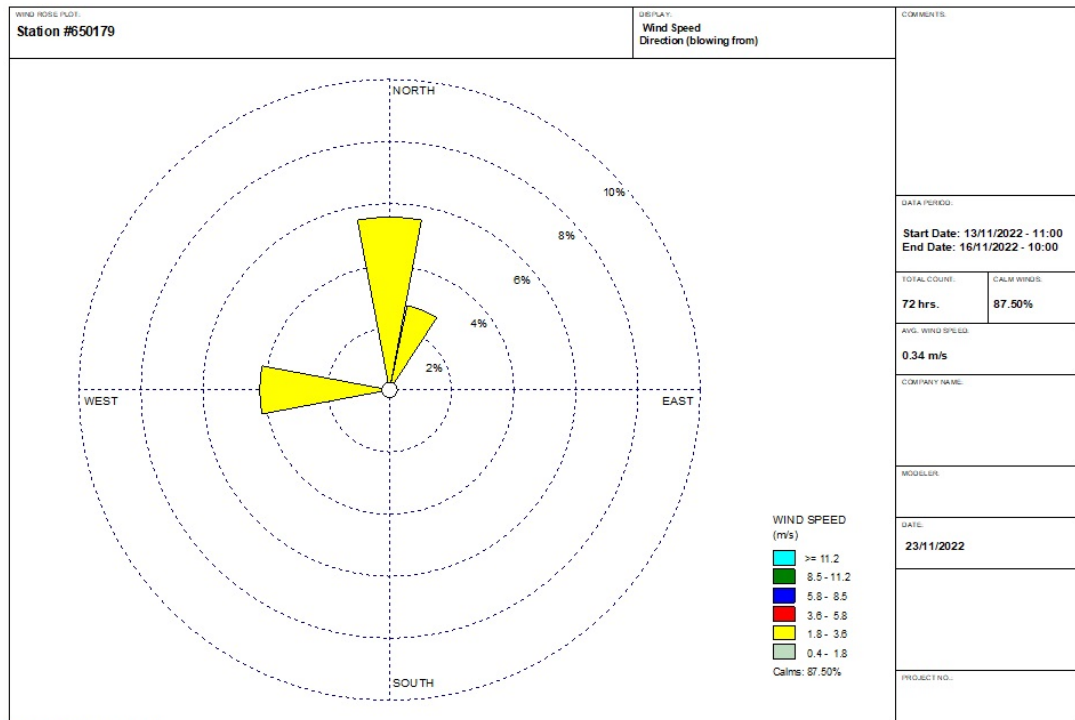
รูปที่ 2-2 ผังแสดงความเร็วและทิศทางลม

ข้อสรุป ทิศทางลมส่วนใหญ่พัดมาจากทิศ : ทิศเหนือ  
ความเร็วลมส่วนใหญ่ มีค่า : ต่ำกว่า 0.4 m/s
