บทที่ 2

ผลการปฏิบัติตามมาตรการป้องกันและแก้ไขผลกระทบสิ่งแวดล้อม

โครงการ เดอะทรัสต์ คอนโด พัทยาใต้ ตั้งอยู่ที่ ทางหลวงแผ่นดินหมายเลข 3 (ถนนสุขุมวิท) ตำบลหนองปรือ อำเภอบางละมุง จังหวัดชลบุรี ซึ่งเป็นโครงการประเภทอาคารอยู่อาศัย (อาคารชุด) ขนาดพื้นที่ 4-0-66.8 ไร่ ประกอบด้วย อาคารชุดขนาดความสูง 24 ชั้น และชั้นใต้ดิน 1 ชั้น จำนวน 1 อาคาร รวมมีจำนวนห้องพักทั้งหมด 609 ห้อง (แบ่งเป็นห้องชุดพักอาศัย จำนวน 607 ห้อง และห้องชุดเพื่อการพาณิชย์ (ร้านค้า) จำนวน 2 ห้อง) และ อาคารสโมสรขนาดชั้นเดียว ความสูง 10 เมตร จำนวน 1 อาคาร โดยโครงการได้จัดทำรายงานการประเมินผลกระทบสิ่งแวดล้อม และได้ผ่านการพิจารณาเห็นชอบรายงานฯ เมื่อวันที่ 12 มิถุนายน 2556 ตามหนังสือจากสำนักงานนโยบายและแผนทรัพยากรธรรมชาติและสิ่งแวดล้อม เลขที่ ทส 1009.5/6778 โดยหนังสือเห็นชอบได้ กำหนดมาตรการป้องกันและแก้ไขผลกระทบสิ่งแวดล้อมและมาตรการติดตามตรวจสอบผลกระทบสิ่งแวดล้อม เพื่อเป็นแนวทางให้โครงการปฏิบัติ รวมไปถึงเสนอรายงานผลการปฏิบัติตามมาตรการฯ ต่อหน่วยงานอนุญาต และ หน่วยงานที่เกี่ยวข้อง รวมทั้งสำนักงานนโยบายและแผนทรัพยากรธรรมชาติและสิ่งแวดล้อม (สนผ.) ทุก 6 เดือนนั้น

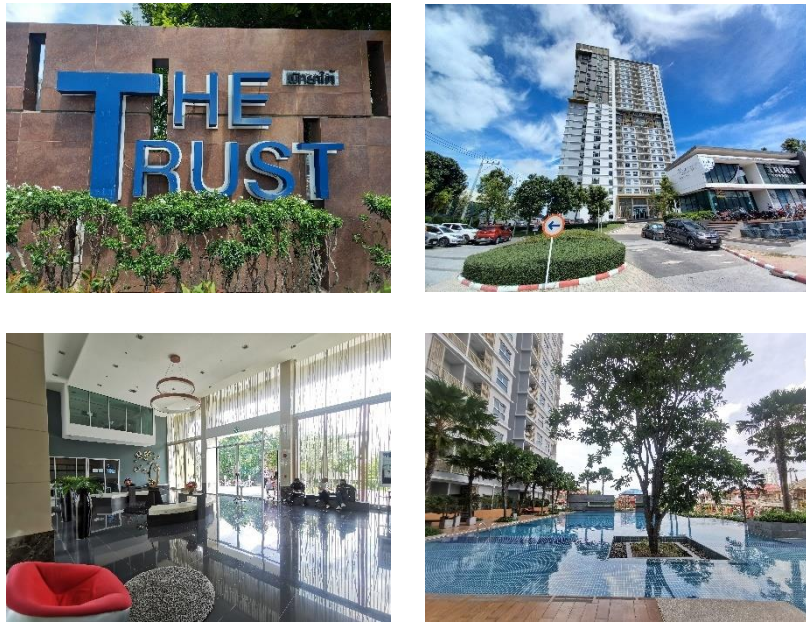
ภาพที่ 2.2-1 ภาพรวมของโครงการ

1. ทรัพยากรสิ่งแวดล้อมทางกายภาพ				
1.1 สภาพภูมิประเทศ	1. จัดให้มีรั้วโดยรอบแนวเขตที่ดิน เพื่อกันขอบเขตระหว่างพื้นที่โครงการกับพื้นที่ข้างเคียง	✓ - โครงการจัดให้มีการจัดทำแนวรั้วโดยรอบแนวเขตที่ดิน โดยมีการเลือกใช้วัสดุคอนกรีตก่อสร้างเป็นกำแพงสูง 2.5 เมตร บริเวณด้านหน้าโครงการ ทั้งนี้มีการประดับด้วยพันธุ์ไม้ จำพวกดอกเข็มเพื่อบดบังสายตา และบริเวณด้านข้างของโครงการเลือกใช้วัสดุคอนกรีตก่อสร้างเป็นกำแพงสูง 1 เมตร เสริมด้วยระแนงไม้สูง 2 เมตร รวมความสูงรั้วด้านข้าง 3 เมตร ยาวตลอดแนวทั้ง 2 ด้าน	ภาพที่ 2.2-1	-

3. ดำเนินการก่อสร้างอาคารให้ถูกต้องตามที่ได้มีการออกแบบไว้	✓ - โครงการจัดให้มีการดำเนินการก่อสร้างอาคารตามที่ได้ออกแบบไว้ คือ อาคารชุด ขนาดความสูง 24 ชั้น และชั้นใต้ดิน ความสูง 75.5 ม. (ความสูงวัดจากชั้นดาดฟ้า) จำนวน 1 อาคาร มีห้องจำนวน 609 ห้อง และอาคารสโมสรชั้นเดียว ความสูง 10 ม. จำนวน 1 อาคาร ตามที่มีการออกแบบไว้ในรายงานการประเมินผลกระทบสิ่งแวดล้อมโครงการอาคารชุดพักอาศัย 24 ชั้น และชั้นใต้ดิน 1 ชั้น (THE TRUST CONDO SOUTH PATTAYA) ตามหนังสือเห็นชอบเลขที่ ทส 1009.5/6778 ลงวันที่ 12 มิ.ย. 2556	ภาพที่ 2.2-1	-

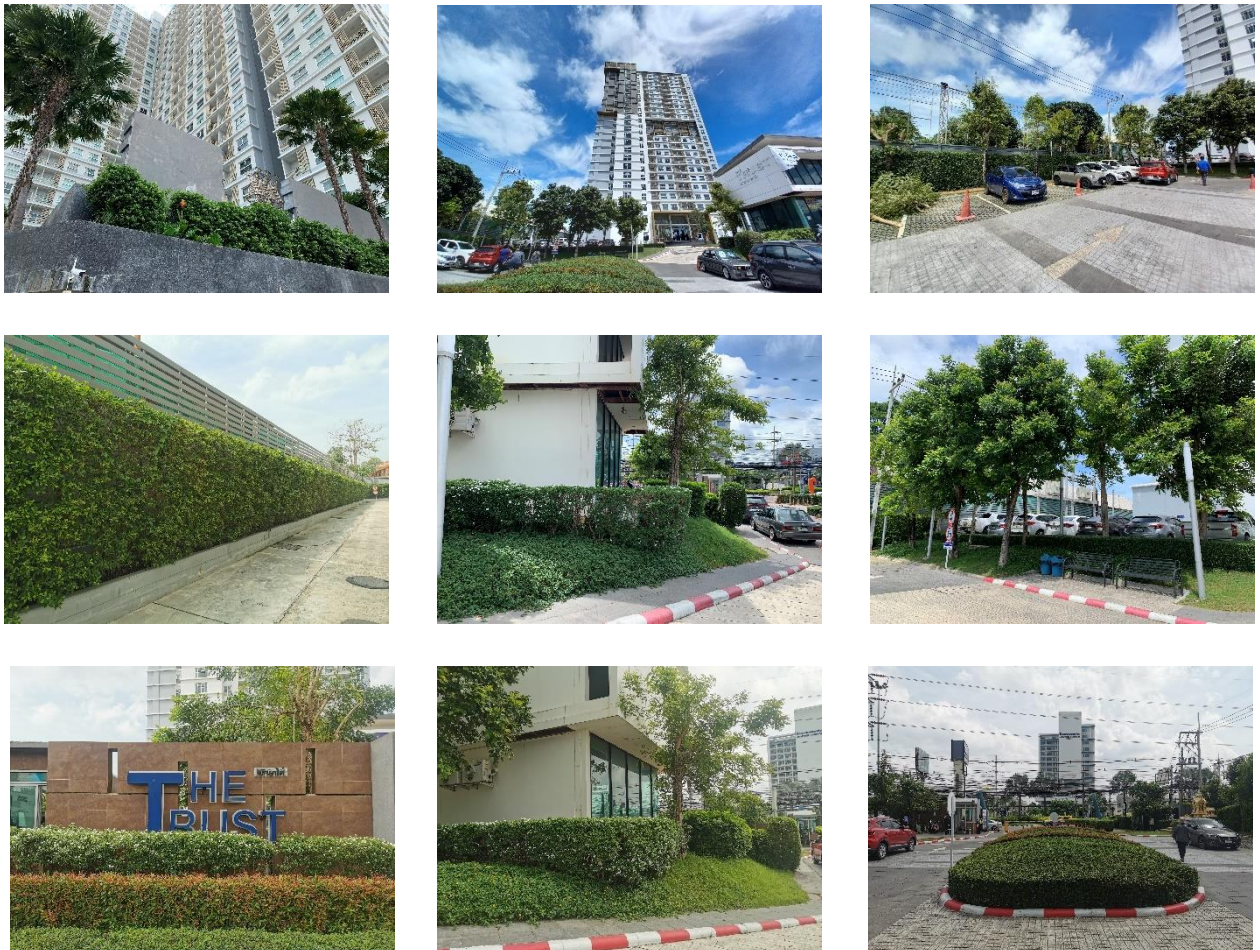
ภาพที่ 2.2-2 พื้นที่สีเขียว

2. จัดให้มีการปลูกพืชคลุมดินไม่ปล่อยให้มีพื้นที่ว่างที่เป็นดิน เพื่อเป็นพื้นที่ช่วยยึดหน้าดินไม่ให้เกิดการชะล้างพังทลาย	✓ - โครงการจัดให้มีการปลูกพืชคลุมดิน โดยไม่ปล่อยให้มีพื้นที่ว่างที่เป็นดิน เพื่อป้องกันการชะล้างพังทลายของหน้าดิน โดยบริเวณที่เป็นพื้นที่สีเขียวของโครงการจะมีการปลูกหญ้าญี่ปุ่นและต้นเศรษฐีเรือนในเป็นพืชคลุมดิน เพื่อความสวยงาม และทัศนียภาพที่ดีต่อผู้พบเห็น	ภาพที่ 2.2-2	-

3. จัดให้มีพื้นที่สีเขียวภายในโครงการ ขนาดพื้นที่รวมทั้งสิ้น 1,871.65 ตร.ม. โดยปลูกพืชคลุมพื้นที่ว่างทั้งหมดเพื่อไม่ให้เกิดฝุ่นละออง	✓ - โครงการจัดให้มีการปลูกพืชคลุมดิน และไม่ย่นต้น บริเวณพื้นที่ว่างทั้งหมดภายในโครงการ เพื่อช่วยเพิ่มพื้นที่สีเขียวและป้องกันการเกิดฝุ่นละอองภายในพื้นที่โครงการ	ภาพที่ 2.2-2	-

5. จัดให้มีพื้นที่สีเขียวภายในโครงการให้มากที่สุด ขนาดพื้นที่รวม 1,871.65 ตร.ม. เพื่อให้ต้นไม้ดังกล่าวช่วยดูดซับมลพิษจากที่จอดรถของโครงการ โดยพันธุ์ไม้ที่โครงการเลือกปลูกสามารถดูดซับคาร์บอนไดออกไซด์ได้ประมาณ 370.2 โมล	✓ - โครงการได้จัดให้มีพื้นที่สีเขียวบริเวณด้านหน้าพื้นที่โครงการ ขนาดพื้นที่รวม 2,948.8 ตร.ม. ประกอบไปด้วย ไม้ยืนต้น พืชคลุมดิน และไม้พุ่มไม้คลุมดินบริเวณด้านล่าง ได้แก่ ตะแบก เหลือง ประดู่ ปับ สิวาดี แก้ว เทียนทอง ไทรใบกลม บานบุรี ประทัดได้หวัน ผกากรอง พุดตะแคง โมกเศรษฐีเรื้อนใน หญ้านวลน้อย หญ้ามาเลเซีย หนวดปลาหมึก ชากเกียน ไทรเกาหลี และพุดศุภโชค เพื่อให้ต้นไม้ดังกล่าวช่วยดูดซับมลพิษ	ภาพที่ 2.2-2	-

4.7 ความเป็นส่วนตัว	1. จัดให้มีรั้วที่บรอบแนวเขตที่ดินโครงการ ความสูง 2.5 ม. เพื่อบดบังมุมมองบริเวณชั้นล่าง	✓	- โครงการจัดให้มีการสร้างรั้วรอบแนวเขตที่ดินโครงการ ความสูง 2.5 ม. เพื่อบดบังมุมมองบริเวณชั้นล่าง ตามมาตรการกำหนด	ภาพที่ 2.2-2	-

2. จัดให้มีการปลูกต้นไม้โคกอินเดีย และต้นป๊อบ บริเวณแนวเขตที่ดิน เพื่อบดบังมุมมองบริเวณชั้นล่าง และชั้นที่ 2	✓	- โครงการจัดให้มีการปลูกต้นไม้ไว้บริเวณแนวเขตที่ดิน เพื่อบดบังมุมมองบริเวณชั้นล่าง และชั้นที่ 2 ตามมาตรการกำหนด	ภาพที่ 2.2-2	-

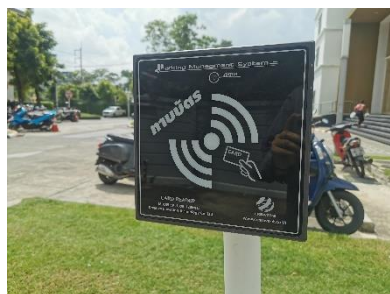
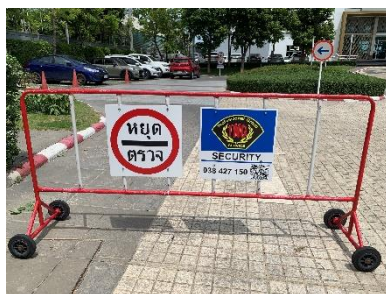
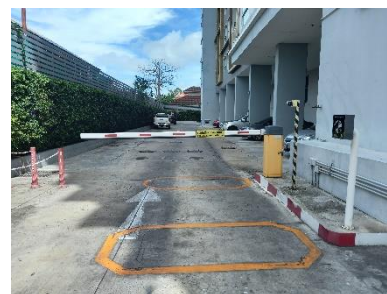
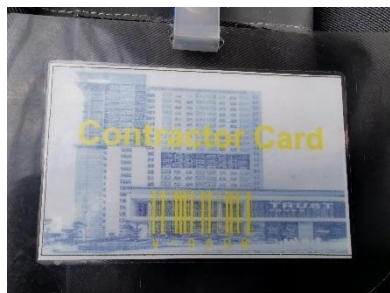
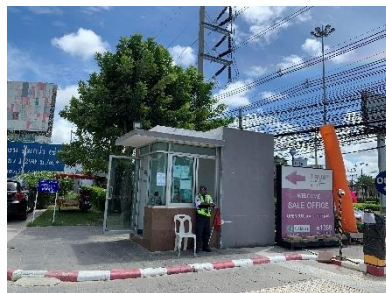
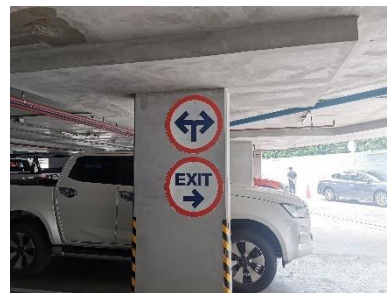
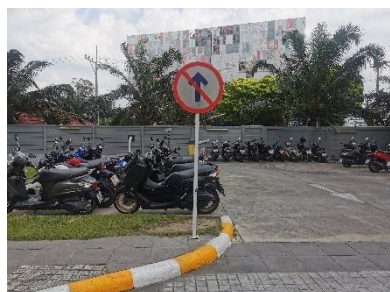
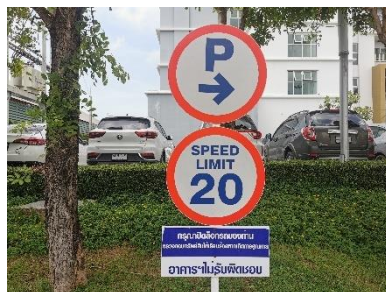
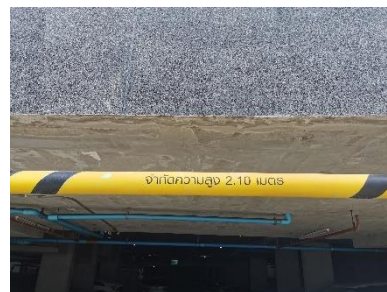
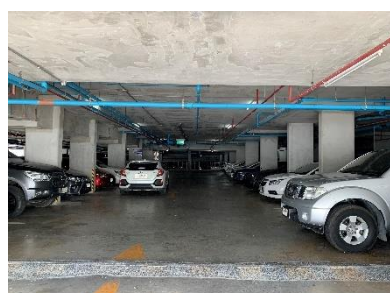
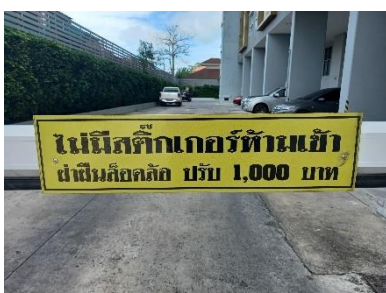
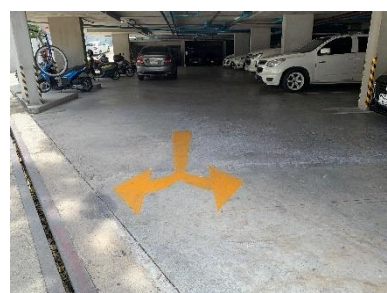
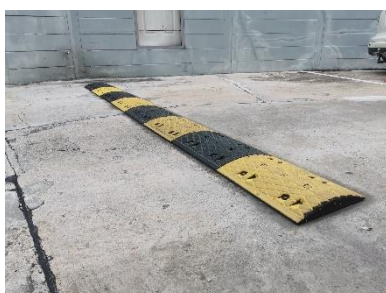
ภาพที่ 2.2-3 ระบบจราจรภายในโครงการ

1.2 คุณภาพอากาศ 1) ฝุ่นละออง	1. ควบคุมความเร็วของรถภายในโครงการ เช่น ป้ายจำกัดความเร็ว สันนุนลดความเร็ว เพื่อไม่ให้เกิดการฟุ้งกระจายของฝุ่นบนผิวถนน	✓ - โครงการจัดให้มีการควบคุมความเร็วของรถภายในโครงการ โดยการติดตั้งป้ายจำกัดความเร็ว และสันนุนลดความเร็ว เพื่อไม่ให้เกิดการฟุ้งกระจายของฝุ่นบนผิวถนน	ภาพที่ 2.2-3	-

2) มลพิษทางอากาศ	1. ออกแบบให้ที่จอดรถบริเวณชั้นใต้ดินของอาคารชุดพักอาศัย และบริเวณภายนอกโครงการ มีลักษณะเปิดโล่งอากาศถ่ายเทได้สะดวกตลอดเวลา มิทำให้เกิดการสะสมของมลพิษ	✓ - โครงการจัดให้มีการออกแบบที่จอดรถภายนอกโครงการให้มีลักษณะเป็นที่เปิดโล่งอากาศถ่ายเทสะดวก โดยแบ่งเป็นพื้นที่จอดรถยนต์ 82 คัน และรถจักรยานยนต์ 34 คัน และที่จอดรถใต้ดินเพื่อป้องกันไม่ให้เกิดการสะสมของมลพิษในอากาศ	ภาพที่ 2.2-3	-

2. ติดตั้งป้ายห้ามติดเครื่องยนต์ทิ้งไว้ภายในบริเวณพื้นที่จอดรถ สามารถสังเกตเห็นได้อย่างชัดเจนและทั่วถึง	✓ - โครงการจัดให้มีการประชาสัมพันธ์รณรงค์ให้ผู้พักอาศัยมิให้ติดเครื่องยนต์ทิ้งไว้บริเวณพื้นที่จอดรถ โดยจัดให้มีการติดตั้งป้ายห้ามติดเครื่องยนต์ทิ้งไว้ภายในบริเวณพื้นที่จอดรถของโครงการ ให้สามารถสังเกตเห็นได้อย่างชัดเจนและทั่วถึง	ภาพที่ 2.2-3	-

2) มลพิษทางอากาศ (ต่อ)	3. ควบคุมความเร็วของรถภายในโครงการ เช่น ป้ายจำกัดความเร็ว สันนูนเพื่อลดความเร็ว เพื่อไม่ให้เกิดการฟุ้งกระจายของฝุ่นบนผิวถนน	✓ - โครงการจัดให้มีการควบคุมความเร็วของรถภายในโครงการโดยการติดตั้งป้ายจำกัดความเร็วรถภายในโครงการไม่เกิน 20 กม./ชม. บริเวณทางเข้าออกโครงการและลานจอดรถ เพื่อป้องกันไม่ให้เกิดการฟุ้งกระจายของฝุ่นละออง	ภาพที่ 2.2-3	-

4. จัดทำป้ายและสัญลักษณ์จราจรบนพื้นทางให้ชัดเจน และไม่ก่อให้เกิดความสับสนของผู้ขับขี่ ทำให้การเคลื่อนตัวของรถภายในโครงการ และบริเวณทางเข้า-ออกโครงการสามารถทำได้อย่างดี และปลอดภัย	✓ - โครงการจัดให้มีการติดตั้งป้าย และสัญลักษณ์จราจรบนพื้นทาง เพื่อแสดงทิศทางการเดินรถไว้ตามจุดต่างๆ ของโครงการ เพื่อป้องกันการสับสนในการสัญจรเข้า-ออก พื้นที่โครงการ	ภาพที่ 2.2-3	-

3) เสียง	1. จัดให้มีการทำสนุนชะลอความเร็วของรถบนถนนภายในโครงการ เพื่อชะลอความเร็วของรถ และลดเสียงจากการแล่นของรถยนต์	✓	- โครงการจัดให้มีการควบคุมความเร็วของรถภายในโครงการ โดยการทำสนุนชะลอความเร็วของรถภายในโครงการ เพื่อชะลอความเร็วของรถ และลดเสียงจากการแล่นของรถยนต์	ภาพที่ 2.2-3	-

2. ติดตั้งป้ายห้ามเร่งเครื่องยนต์ไว้บริเวณที่จอดรถและทางวิ่งภายในโครงการให้เห็นได้อย่างชัดเจน	✓	- โครงการจัดให้มีการประชาสัมพันธ์รณรงค์ให้เร่งเครื่องยนต์บริเวณพื้นที่จอดรถ โดยการติดตั้งป้ายห้ามเร่งเครื่องยนต์ไว้บริเวณที่จอดรถและทางวิ่งภายในโครงการให้เห็นได้อย่างชัดเจน	ภาพที่ 2.2-3	-

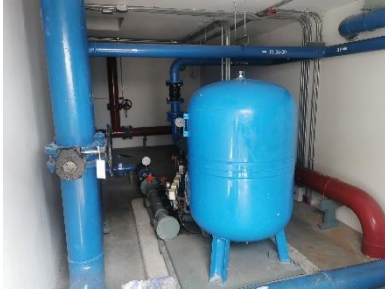
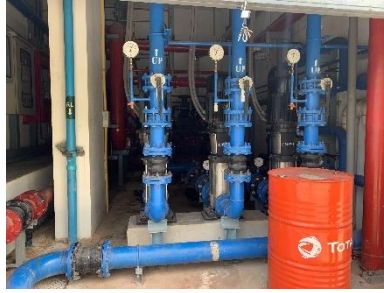
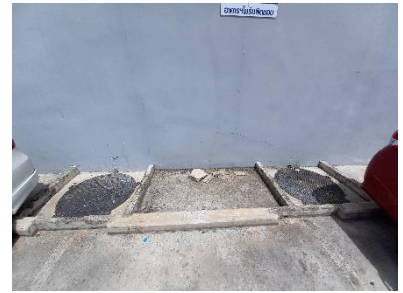
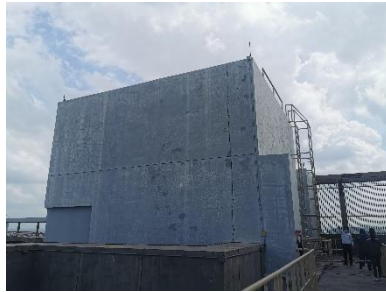
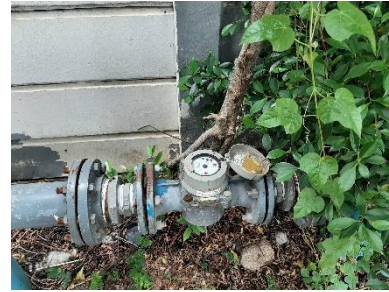
ภาพที่ 2.2-4 ระบบน้ำใช้ของโครงการ

3. คุณค่าการใช้ประโยชน์ของมนุษย์					
3.1 การใช้น้ำ	1. โครงการจัดให้มีถังน้ำใต้ดินของโครงการ และถังเก็บน้ำชั้นดาดฟ้าของอาคารชุดพักอาศัย เพื่อสำรองน้ำใช้ของโครงการ ซึ่งถังเก็บน้ำทั้งหมดของโครงการสามารถสำรองน้ำใช้สำหรับกิจกรรมต่างๆ ได้อย่างพอเพียง อย่างน้อย 2.9 วัน	✓	- โครงการได้จัดให้มีถังเก็บน้ำใต้ดินบริเวณด้านหน้าโครงการ โกล์เคียงพื้นที่สีเขียวของโครงการ และบริเวณชั้นดาดฟ้าของโครงการ สามารถใช้เป็นแหล่งน้ำสำรองของโครงการได้อย่างพอเพียง	ภาพที่ 2.2-4	-

3.1 การใช้น้ำ (ต่อ)	<p>2. จัดให้มีฝาลังเก็บน้ำใต้ดิน จำนวน 2 ฝาลัง ซึ่งสามารถป้องกันการปนเปื้อนของน้ำในถังเก็บน้ำ รายละเอียดดังนี้</p> <p>1) ฝาที่ 1 เปิดออกสู่ห้องเครื่องสูบน้ำใช้ประโยชน์เพื่อการเติมน้ำเข้าสู่ถังเก็บน้ำ และสูบน้ำออกจากถังเก็บน้ำ มีลักษณะฝาที่ 1 ชั้น เป็นฝาสแตนเลส ความกว้าง 1 ม. ความยาว 1 ม.</p> <p>2) ฝาที่ 2 เปิดออกสู่ภายนอกอาคารบริเวณทางวิ่งรถยนต์ใช้ประโยชน์เพื่อการดูแลบำรุงรักษาถังเก็บน้ำ โดยอาจเกิดการปนเปื้อนจากน้ำที่ชะล้างผิวถนนซึมผ่านเข้าฝาลังเก็บน้ำใต้ดิน ดังนั้น โครงการกำหนดให้มีมาตรการป้องกันการปนเปื้อนของน้ำในถังเก็บน้ำใต้ดิน โดยออกแบบให้มีลักษณะฝาที่ 2 ชั้น โดยฝาลังด้านบนเป็น คสล. ความกว้าง 1.05 ม. ความยาว 1.05 ม. และฝาด้านล่างเป็นฝาที่เหล็กหล่อ ความกว้าง 0.7 ม. ความยาว 0.7 ม. ซึ่งมีแผ่นยางรองรอบขอบฝาลังอีกชั้นหนึ่ง (Rubber Seal) เพื่อให้ฝาลังแนบสนิทกับตัวถังเก็บน้ำให้มากขึ้น</p>	<p>✓ - โครงการจัดให้มีฝาลังเก็บน้ำใต้ดิน จำนวน 2 ฝาลัง โดยฝาที่ 1 เป็นฝาสแตนเลสใช้เพื่อเติมน้ำเข้าสู่ถังเก็บน้ำ และฝาที่ 2 มีลักษณะเป็นฝาที่ 2 ชั้น ฝาด้านบนเป็นโครงสร้างเหล็กและฝาด้านล่างเป็นเหล็กหล่อ ใช้สำหรับเปิดในกรณีที่ต้องบำรุงรักษาซ่อมแซมถังเก็บน้ำ</p>	ภาพที่ 2.2-4	-

3.1 การใช้น้ำ (ต่อ)	<p>3. เลือกใช้ถังเก็บน้ำที่มีคุณภาพทั้งในด้านความปลอดภัย อายุการใช้งาน และความคงทน โดยมีคุณสมบัติดังนี้</p> <p>1) ผ่านการรับรองมาตรฐานผลิตภัณฑ์อุตสาหกรรม (มอก.) ซึ่งได้คุณภาพและความปลอดภัยของวัสดุที่เหมาะสมสำหรับใช้เพื่อการกักเก็บน้ำโดยเฉพาะ</p> <p>2) ไม่เป็นสนิม โดยวัสดุของถังที่เลือกใช้จะไม่ทำปฏิกิริยากับอากาศ ซึ่งเป็นสาเหตุของการเกิดสนิม</p> <p>3) วัสดุทึบแสงไม่ก่อให้เกิดตะไคร่น้ำ โดยเลือกใช้สีที่มีคุณสมบัติทึบแสง ทำให้แสงแดดไม่สามารถผ่านเข้ามาในตัวผลิตภัณฑ์ ทำให้ตะไคร่น้ำและสิ่งมีชีวิตขนาดเล็กไม่สามารถเจริญเติบโตได้</p> <p>4) สีจากถังเก็บน้ำที่ได้มาตรฐาน โดยจะไม่มีสารหลุดออกและปนเปื้อนสู่ น้ำที่นำไปอุปโภค</p> <p>5) ฝาถังปิดล็อกแน่นสนิทกับคอถัง เพื่อป้องกันการปนเปื้อนจากสิ่งแปลกปลอมภายนอก</p>	<p>✓ - โครงการจัดให้มีถังเก็บน้ำใช้ที่ผ่านการรับรองมาตรฐานผลิตภัณฑ์อุตสาหกรรม (มอก.) ที่ไม่เป็นสนิม ไม่ทึบแสง รวมถึงเลือกใช้สีที่ใช่ทาถังเก็บน้ำไม่หลุดร่อน หรือใช้สารที่ไม่เป็นอันตรายต่อสิ่งมีชีวิต รวมถึงฝาถังต้องปิดล็อกสนิท</p>	<p>ภาพที่ 2.2-4</p> <p>-</p>	<p>-</p> <p>-</p>

3.1 การใช้น้ำ (ต่อ)	4. ออกแบบให้มีการฉาบผิวคอนกรีตของถังเก็บน้ำใต้ดินให้มีความหนาเพิ่มขึ้นอีก 10 ซม. จากเดิมผนังคสล. มีความหนา 20 ซม. รวมผิวคอนกรีตหนา 30 ซม. นอกจากนี้ ภายในถังเก็บน้ำจะทาเคลือบผิวคอนกรีตที่สัมผัสกับน้ำด้วยสาร NON-TONIC (CHEMICRETE E) เพื่อป้องกันน้ำซึมเข้าไปจนถึงเหล็กเส้นภายในเสาจนเกิดสนิม และออกมาปนเปื้อนกับน้ำใช้ภายในถังเก็บน้ำใต้ดิน	✓ - โครงการจัดให้มีการฉาบผิวคอนกรีตของถังเก็บน้ำใต้ดินให้มีความหนาเพิ่มขึ้น จากเดิม รวมผิวคอนกรีตหนา 30 ซม. และเคลือบผิวคอนกรีตที่สัมผัสกับน้ำด้วยสาร NON-TONIC (CHEMICRETE E) เพื่อป้องกันน้ำซึมเข้าไปจนถึงเหล็กเส้นภายในเสาจนเกิดสนิม และออกมาปนเปื้อนกับน้ำใช้ภายในถังเก็บน้ำใต้ดิน	ภาพที่ 2.2-4	-

5. จัดให้มีระบบสูบน้ำในแต่ละอาคาร สูบน้ำโดยไม่ดึงน้ำเข้ามาจากท่อประปาโดยตรง และควบคุมการจ่ายน้ำด้วยระบบตั้งเวลา กำหนดเวลาการสูบน้ำในช่วง 24.00-05.00 น. ซึ่งอยู่นอกช่วงเวลาที่พักอาศัยใกล้เคียงมีการใช้น้ำ	✓ - โครงการจัดให้มีระบบสูบน้ำในแต่ละอาคารของโครงการ สูบน้ำโดยไม่ดึงน้ำเข้ามาจากท่อประปาโดยตรง โดยระบบสูบน้ำของโครงการเป็นแบบลูกลอยซึ่งจะทำการสูบน้ำเข้าสู่โครงการเมื่อระดับน้ำในถังลดลงถึงปริมาณที่กำหนดไว้	ภาพที่ 2.2-4	-

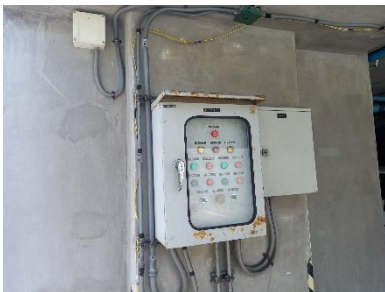
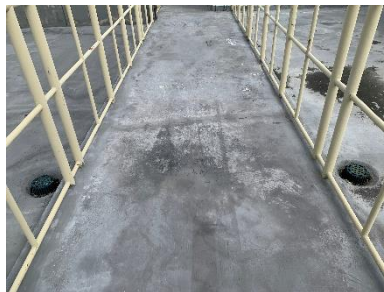
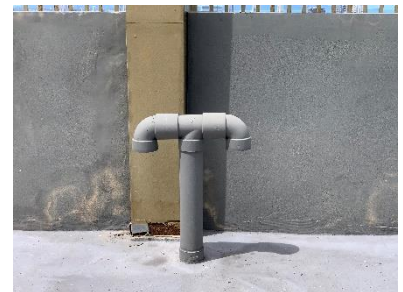
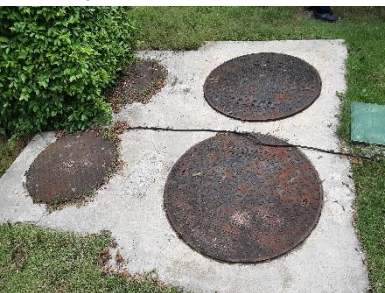
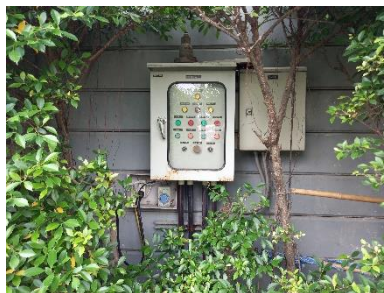
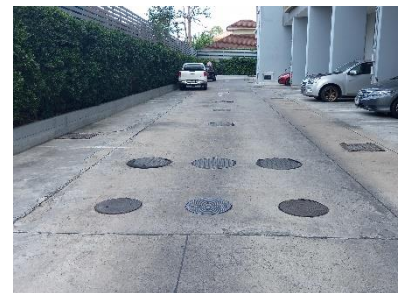
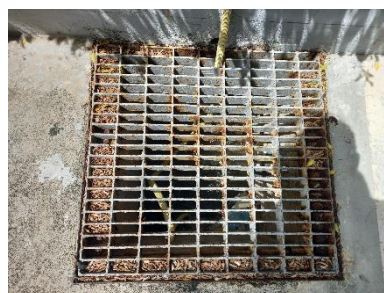
ภาพที่ 2.2-5 ระบบบำบัดน้ำเสีย และการระบายน้ำ

4) คุณภาพน้ำ	1. จัดให้มีระบบบำบัดน้ำเสียเบื้องต้น จำนวน 1 ชุด สำหรับบำบัดน้ำเสียจากอาคารชุดพักอาศัย และจัดให้มีระบบบำบัดน้ำเสียแบบเกราะกรองอากาศ สำหรับบำบัดน้ำเสียจากอาคารสโมสร จำนวน 1 ชุด โดยออกแบบให้รองรับน้ำเสียได้อย่างเพียงพอ	✓	- โครงการจัดให้มีระบบบำบัดน้ำเสียเบื้องต้น จำนวน 1 ชุด สำหรับบำบัดน้ำเสียจากอาคารชุดพักอาศัย และจัดให้มีระบบบำบัดน้ำเสียแบบเกราะกรองอากาศ สำหรับบำบัดน้ำเสียจากอาคารสโมสร จำนวน 1 ชุด โดยออกแบบให้รองรับน้ำเสียได้อย่างเพียงพอ	ภาพที่ 2.2-5	-

3.3 การบำบัดน้ำเสีย	1. จัดให้มีระบบบำบัดน้ำเสียเบื้องต้น จำนวน 1 ชุด สำหรับบำบัดน้ำเสียจากอาคารชุดพักอาศัย และจัดให้มีระบบบำบัดน้ำเสียแบบเกราะกรองเดิมอากาศ สำหรับบำบัดน้ำเสียจากอาคารสโมสร จำนวน 1 ชุด โดยออกแบบให้รองรับน้ำเสียได้อย่างเพียงพอ	✓ - โครงการจัดให้มีระบบบำบัดน้ำเสียเบื้องต้น จำนวน 1 ชุด สำหรับบำบัดน้ำเสียจากอาคารชุดพักอาศัย และจัดให้มีระบบบำบัดน้ำเสียแบบเกราะกรองอากาศ สำหรับบำบัดน้ำเสียจากอาคารสโมสร จำนวน 1 ชุด โดยออกแบบให้รองรับน้ำเสียภายในโครงการได้อย่างเพียงพอ	ภาพที่ 2.2-5	-

3.4 การระบายน้ำ และการป้องกันน้ำท่วม	1. จัดให้มีการท่อน้ำหลากส่วนเกินไว้ในระบบท่อระบายน้ำและบ่อบำบัดน้ำ โดยสามารถกักเก็บน้ำได้รวม 118.5 ลบ.ม. (บ่อบำบัดน้ำมีความจุประมาณ 31.5 ลบ.ม. และท่อระบายน้ำเก็บน้ำได้ 87 ลบ.ม.) ซึ่งสามารถรองรับปริมาณน้ำที่ต้งหน่วงได้อย่างเพียงพอ และจะควบคุมอัตราการระบายน้ำออกด้วยเครื่องสูบน้ำ จำนวน 2 เครื่อง (ใช้งานจริง 1 เครื่อง สำรอง 1 เครื่อง) ที่ติดตั้งไว้ในบ่อบำบัดน้ำ แต่ละเครื่องมีอัตราการสูบ 0.54 ลบ.ม./วินาที ซึ่งไม่เกินอัตราการระบายน้ำสูงสุดก่อนการพัฒนาโครงการ	✓ - โครงการจัดให้มีการท่อน้ำหลากส่วนเกินไว้ในระบบท่อระบายน้ำและบ่อบำบัดน้ำ โดยสามารถกักเก็บน้ำได้ตามมาตรการกำหนด ทั้งนี้จะมีการควบคุมอัตราการระบายน้ำสูงสุดในระยะดำเนินการ มิให้เกินอัตราการระบายน้ำสูงสุดก่อนการพัฒนาโครงการ	ภาพที่ 2.2-5	-

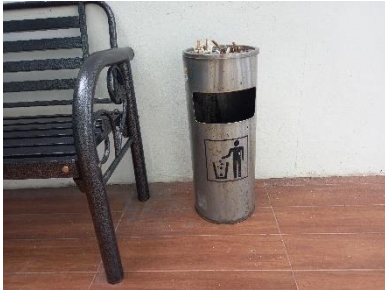
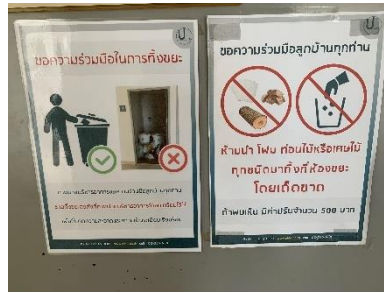
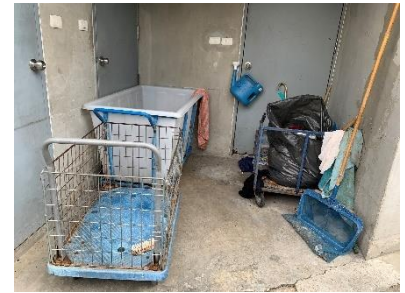
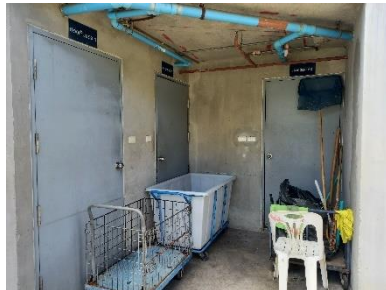
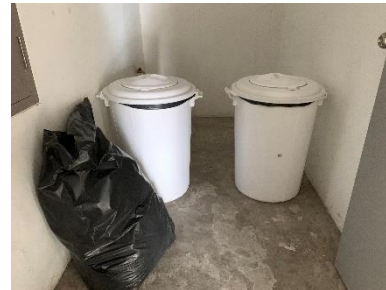
ภาพที่ 2.2-6 การจัดการมูลฝอย

3.5 การจัดการมูลฝอย	1. จัดให้มีห้องพักมูลฝอยประจำชั้นภายในอาคารชุดพักอาศัยตั้งแต่ชั้นที่ 1 ถึงชั้นที่ 24 จำนวน 1 ห้อง/ชั้น มีความกว้าง 1.4 ม. ความยาว 3.05 ม. พื้นที่ประมาณ 4.27 ตร.ม. โดยภายในห้องพักมูลฝอยประจำชั้นโครงการจะตั้งถังมูลฝอยขนาด 150 ลิตร ภายในรองด้วยถุงดำอีกชั้นหนึ่งจำนวน 2 ถัง/ชั้น (ถังมูลฝอยแห้ง 1 ถัง และถังมูลฝอยเปียก 1 ถัง) และตั้งถังมูลฝอยขนาด 50 ลิตร จำนวน 1 ถัง/ชั้น (ถังมูลฝอยอันตราย) สำหรับในส่วนห้อง	✓ - โครงการจัดให้มีห้องพักมูลฝอยประจำชั้นทุกชั้นมีความกว้าง 1.4 ม. ความยาว 3.05 ม. พื้นที่ประมาณ 4.27 ตร.ม. และจัดให้มีห้องมูลฝอยรวมไว้บริเวณชั้นล่าง โดยแยกห้องมูลฝอยแต่ละประเภท ได้แก่ มูลฝอยแห้ง และมูลฝอยเปียก สำหรับมูลฝอยรีไซเคิล โครงการจัดให้มีพนักงานทำความสะอาดคัดแยกไว้และประสานร้านรับซื้อของเก่าบริเวณใกล้เคียงให้เข้ามาจัดเก็บต่อไป	ภาพที่ 2.2-6	-

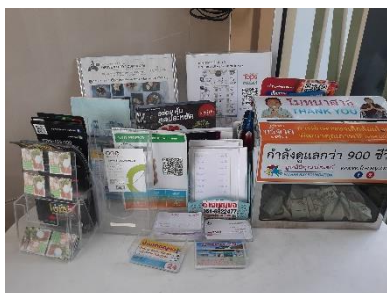
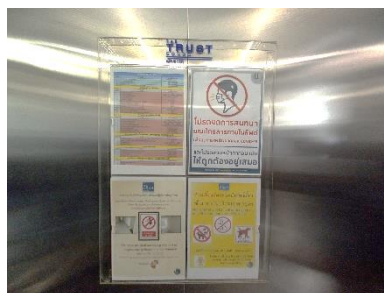
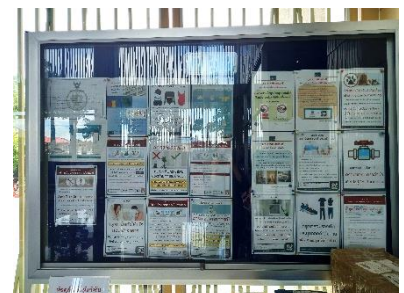
ภาพที่ 2.2-8 การประชาสัมพันธ์

8. ติดป้ายรณรงค์การประหยัดน้ำภายในพื้นที่โครงการ	✓ - โครงการจัดให้มีการจัดทำป้ายประชาสัมพันธ์รณรงค์การประหยัดน้ำ และติดตั้งป้ายบริเวณบอร์ดประชาสัมพันธ์ของโครงการ เพื่อให้สามารถมองเห็นได้อย่างชัดเจน	ภาพที่ 2.2-8	-

3.5 การจัดการมูลฝอย (ต่อ)	สำนักงานนิติบุคคลอาคารชุด (ตั้งอยู่ชั้นที่ 2 ของอาคาร) และห้องออกกำลังกาย (ตั้งอยู่ชั้นที่ 2 ของอาคาร) และพื้นที่สโมสร โครงการจะตั้งถังมูลฝอยขนาด 50 ลิตร จำนวน 2 ถัง (ถังมูลฝอยแห้ง 1 ถัง และถังมูลฝอยเปียก 1 ถัง) ไว้ภายในห้องดังกล่าว			
	<p>2. กำหนดให้มีมาตรการประชาสัมพันธ์ให้ผู้พักอาศัยลดปริมาณมูลฝอยที่จะเกิดขึ้น รวมทั้งแนะนำวิธีการคัดแยกมูลฝอยแต่ละประเภท โดยมีรายละเอียดดังนี้</p> <p>2.1 จัดทำป้ายข้อความหรือสติ๊กเกอร์ที่มีข้อความเชิญชวนให้ลดปริมาณมูลฝอยติดไว้ บริเวณโถงลิฟต์หรือโถงทางเดิน หรือบริเวณอื่น ๆ ที่สามารถมองเห็นได้อย่างชัดเจน โดยมีรายละเอียดดังนี้</p> <p>1) ซ่อมแซมสิ่งของที่ชำรุดให้อยู่ในสภาพที่ดีสามารถใช้งานได้นาน เพื่อลดปริมาณการทิ้งเป็นมูลฝอย</p> <p>2) เลือกใช้ภาชนะบรรจุอาหารที่สามารถล้างและนำกลับมาใช้ใหม่ได้ แทนการใช้พลาสติกหรือกล่องโฟมบรรจุอาหาร</p>	<p>✓ - โครงการจัดให้มีการประชาสัมพันธ์รณรงค์ให้ผู้พักอาศัยภายในโครงการคัดแยกมูลฝอยแต่ละประเภทก่อนทิ้ง โดยติดตั้งป้ายประชาสัมพันธ์ไว้ที่บอร์ดประชาสัมพันธ์ภายในโครงการ</p>	ภาพที่ 2.2-8	-

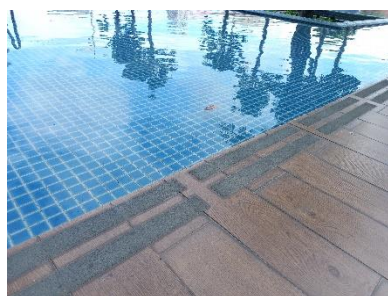
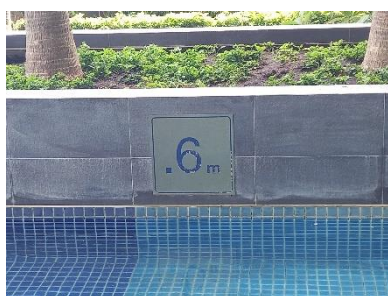
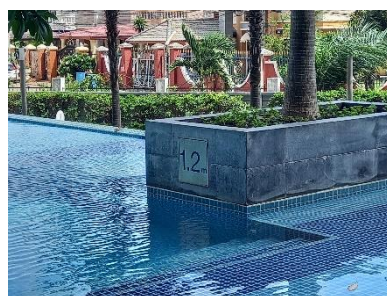
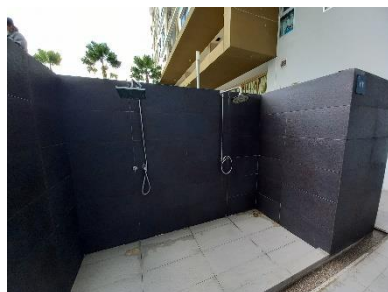
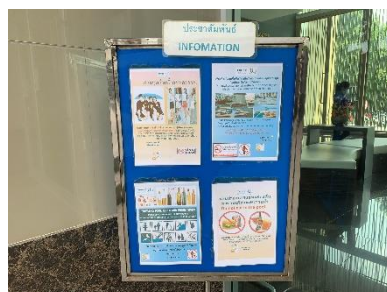
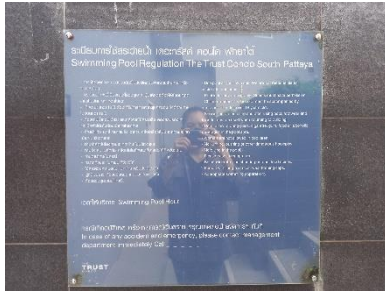
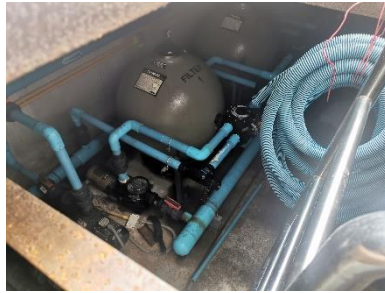
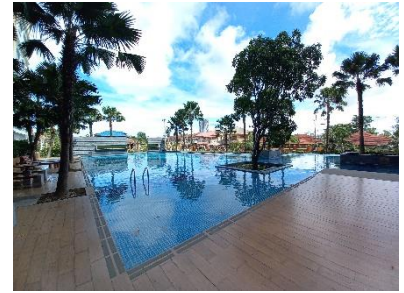
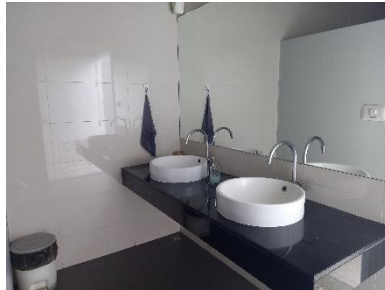
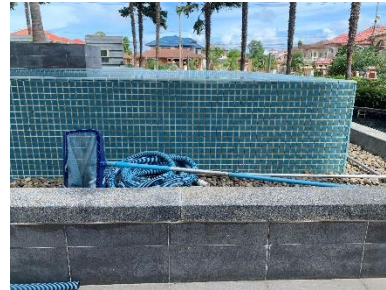
ภาพที่ 2.2-10 สระว่ายน้ำ

3. จัดให้มีป้ายแสดงกฎข้อปฏิบัติสำหรับผู้ใช้สระว่ายน้ำ โดยมีข้อความอย่างน้อย ดังนี้ 1) ต้องสวมชุดว่ายน้ำที่สะอาดในการลงใช้สระว่ายน้ำ 2) จำนวนสูงสุดผู้ใช้สระว่ายน้ำ 3) ต้องชำระร่างกายก่อนลงใช้ว่ายน้ำทุกครั้ง และห้ามทำสระว่ายน้ำสกปรก 4) ผู้เป็นโรคตาแดง ผิวน้ำหวัด หูเป็นน้ำหนอง หรือโรคติดต่ออื่น ๆ ห้ามใช้สระว่ายน้ำ	✓	- โครงการจัดให้มีการติดตั้งป้ายแสดงข้อควรปฏิบัติสำหรับผู้ใช้งานสระว่ายน้ำ ติดไว้ในบริเวณที่ผู้ใช้บริการสระว่ายน้ำสามารถพบเห็นได้ชัดเจน	ภาพที่ 2.2-10	-

2) โครงสร้างและความปลอดภัย และอุบัติเหตุจากการจมน้ำ	1. โครงสร้างของสระว่ายน้ำเป็นคอนกรีตเสริมเหล็ก มีความมั่นคง แข็งแรง น้ำซึมไม่ได้ ผนังเรียบ อยู่ในสภาพดีและทำความสะอาดง่าย	✓ - โครงการจัดให้มีการออกแบบให้โครงสร้างของสระว่ายน้ำเป็นคอนกรีตเสริมเหล็ก มีความมั่นคง แข็งแรง น้ำซึมไม่ได้ ผนังเรียบ อยู่ในสภาพดี และสามารถทำความสะอาดได้ง่าย ทั้งนี้โครงการจัดให้มีเจ้าหน้าที่คอยตรวจสอบ ดูแลสระว่ายน้ำอย่างสม่ำเสมอ	ภาพที่ 2.2-10	-

2. จัดให้มีรางระบายน้ำล้นมีฝาปิดรอบสระว่ายน้ำ ความกว้าง 30-40 ซม. ไม่เป็นสนิม แข็งแรง ทำความสะอาดง่าย อยู่ในสภาพดีและไม่มีน้ำล้นออกจากราง	✓ - โครงการจัดให้มีรางระบายน้ำล้นมีฝาปิดรอบสระว่ายน้ำ ไม่เป็นสนิม แข็งแรง ทำความสะอาดง่าย อยู่ในสภาพดีและไม่มีน้ำล้นออกจากราง	ภาพที่ 2.2-10	-

4. จัดให้มีป้ายบอกระดับความลึกหรือเลขวบอกระดับความลึกที่สามารถมองเห็นได้ชัดเจน โดยมีตัวเลขแสดงความลึกเป็นระยะๆ อย่างน้อย 3 ระยะ	✓ - โครงการจัดให้มีการติดตั้งป้ายบอกระดับความลึกที่สามารถมองเห็นได้ชัดเจน ที่ระดับความลึก 0.6 เมตร และ 1.2 เมตร	ภาพที่ 2.2-10	-

2) โครงสร้างและความปลอดภัย และอุบัติเหตุจากการจมน้ำ (ต่อ)	5. จัดให้มีแสงสว่างเพียงพอทั่วบริเวณสระว่ายน้ำ เพื่อให้มองเห็นได้ชัดเจน ในกรณีเปิดใช้สระในเวลากลางคืน	✓ - โครงการจัดให้มีแสงสว่างเพียงพอสำหรับผู้มาใช้บริการสระว่ายน้ำในเวลากลางคืน เพื่อให้มองเห็นได้ชัดเจน ในกรณีเปิดใช้สระในเวลากลางคืน	ภาพที่ 2.2-10	-

6. พื้นที่สระว่ายน้ำต้องทำด้วยวัสดุแข็งแรง เรียบ ไม่ดูดซึมน้ำ ทำความสะอาดง่าย ไม่ลื่น อยู่ในสภาพดี	✓ - โครงการจัดให้มีการออกแบบพื้นที่สระว่ายน้ำให้ทำด้วยวัสดุที่มีความแข็งแรง เรียบ ไม่ดูดซึมน้ำ ทำความสะอาดง่าย ไม่ลื่น ทั้งนี้จัดให้มีเจ้าหน้าที่ซ่อมบำรุง คอยตรวจสอบ ดูแลสระว่ายน้ำให้อยู่ในสภาพดี พร้อมสำหรับการใช้งานอยู่เสมอ รวมถึงจัดให้มีพนักงานทำความสะอาดคอยทำความสะอาดสระว่ายน้ำอย่างสม่ำเสมอ	ภาพที่ 2.2-10	-

8. ดูแลมิให้มีการนำสัตว์ทุกชนิดเข้าไปบริเวณสระว่ายน้ำ	✓ - โครงการจัดให้มีการติดตั้งป้ายแสดงข้อควรปฏิบัติสำหรับผู้ใช้บริการสระว่ายน้ำ รวมถึงติดตั้งป้ายประชาสัมพันธ์ห้ามนำสัตว์ทุกชนิดเข้ามาภายในอาคาร โดยติดไว้ในบริเวณที่สามารถสังเกตเห็นได้อย่างชัดเจน	ภาพที่ 2.2-10	-

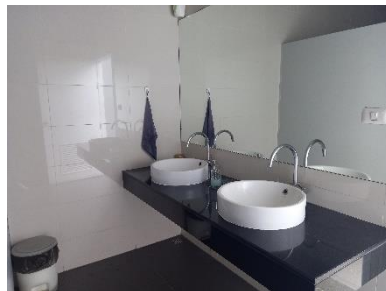
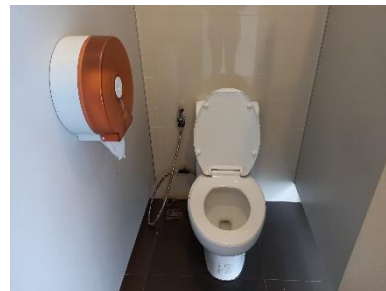
ภาพที่ 2.2-11 สุขภัณฑ์ในโครงการ

3.1 การใช้น้ำ (ต่อ)	7. ในการออกแบบเลือกใช้สุขภัณฑ์ประหยัดน้ำ หรืออุปกรณ์ที่มีประสิทธิภาพสูงทั้งก๊อกประหยัดน้ำ ชักโครก และหัวฉีดประหยัดน้ำ	✓ - โครงการจัดให้มีการเลือกใช้สุขภัณฑ์ประหยัดน้ำ หรืออุปกรณ์ที่มีประสิทธิภาพสูงทั้งก๊อกประหยัดน้ำ ชักโครก และหัวฉีดประหยัดน้ำ	ภาพที่ 2.2-11	-
