ผลการปฏิบัติตามมาตรการป้องกันและ  
แก้ไขผลกระทบสิ่งแวดล้อม

## ผลการปฏิบัติตามมาตรการป้องกันและแก้ไขผลกระทบสิ่งแวดล้อม

**ตารางที่ 2.2-1 มาตรการป้องกันและแก้ไขผลกระทบสิ่งแวดล้อม โครงการ SALADAENG ONE (ระยะดำเนินการ)**

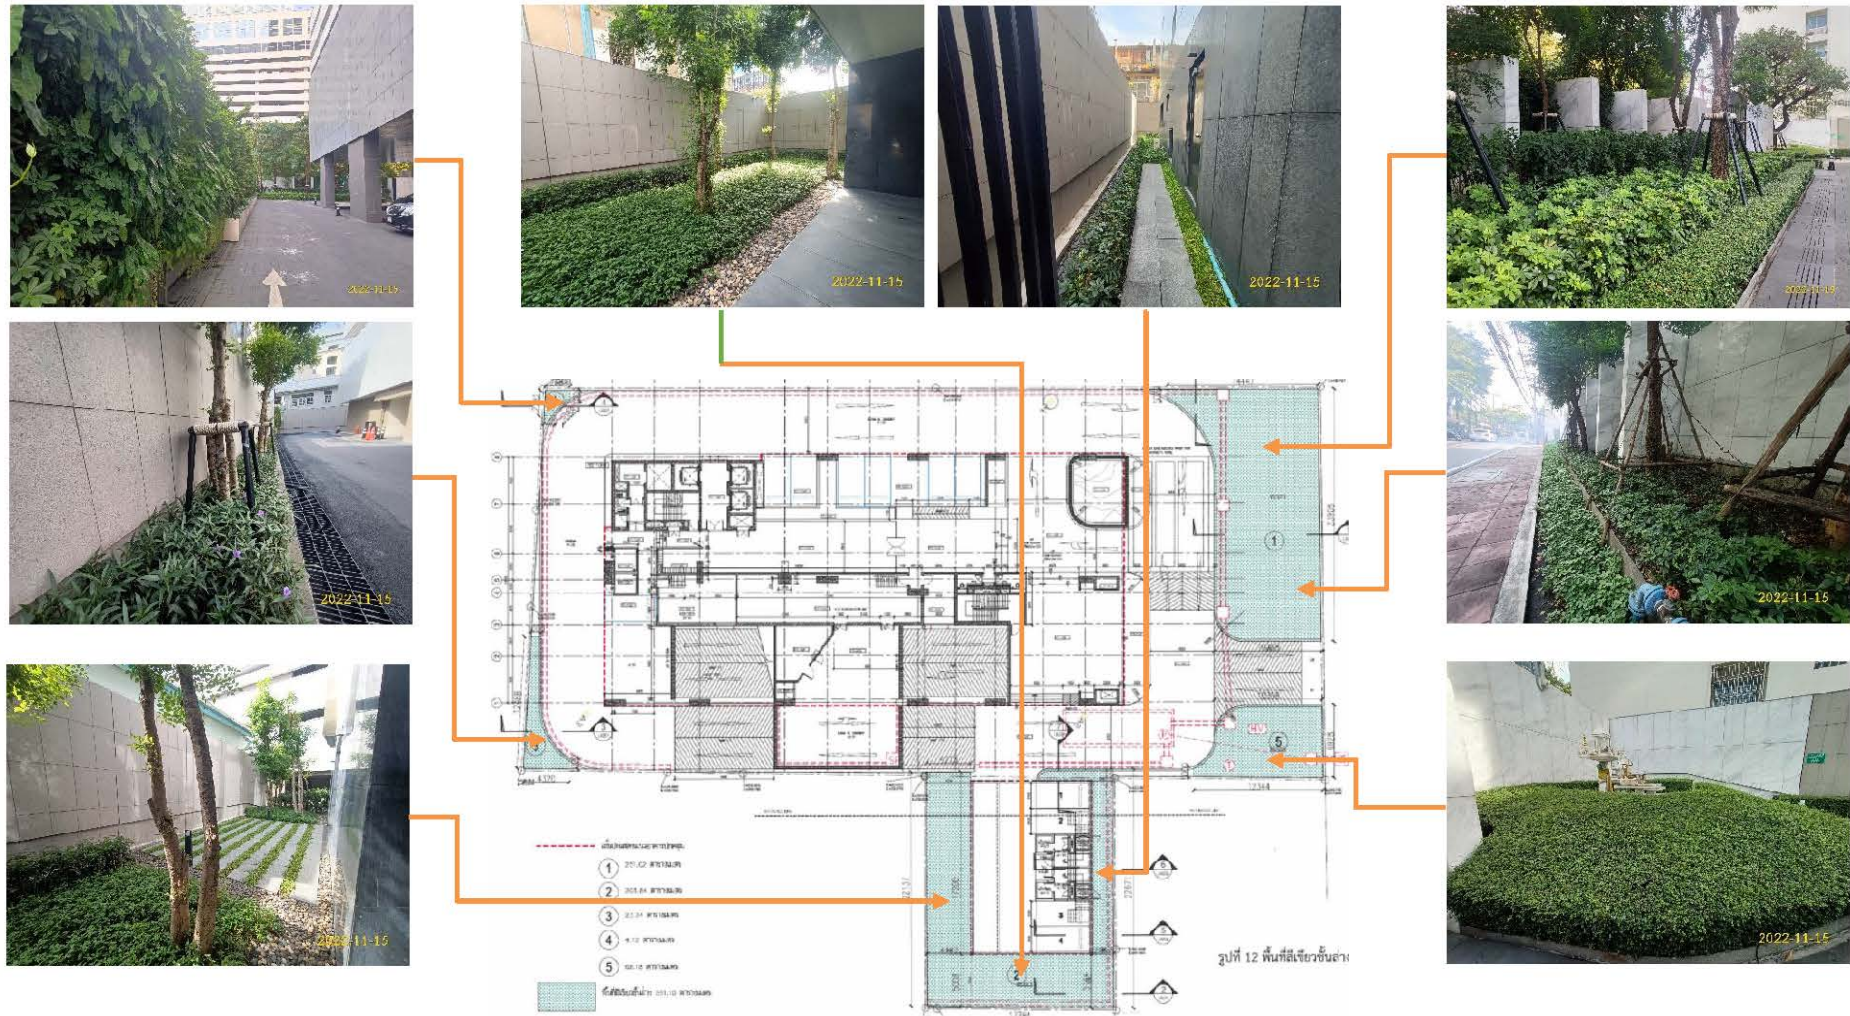
พื้นที่สีเขียว (ชั้นที่ 1)  
ภาพที่ 2.2-1 การบริหารจัดการพื้นที่สีเขียว และการดูแล

1. ทรัพยากรสิ่งแวดล้อมทางกายภาพ				
1.1 ลักษณะภูมิประเทศ	1) จัดให้มีพื้นที่สีเขียวภายในโครงการรวม 1,019.56 ตร.ม. คิดเป็นอัตราส่วนพื้นที่สีเขียว 1.07 ตร.ม. ต่อผู้พักอาศัย 1 คน (≥ 1 ตร.ม. ต่อคน) แบ่งเป็น  - พื้นที่สีเขียวชั้นล่าง 551.10 ตร.ม. คิดเป็นร้อยละ 58.01 ของพื้นที่สีเขียวที่โครงการต้องจัดให้มีตามเกณฑ์ (≥ ร้อยละ 50) แบ่งเป็นพื้นที่ปลูกไม้ยืนต้นหรือพื้นที่สีเขียวยั่งยืน 482.92 ตร.ม. คิดเป็นร้อยละ 101.67 ของพื้นที่สีเขียวชั้นล่างที่โครงการต้องจัดให้มีตามเกณฑ์ (≥ ร้อยละ 50) และคิดเป็นร้อยละ 50.59 ของพื้นที่ว่างที่โครงการต้องจัดให้มีตามพระราชบัญญัติควบคุมอาคาร พ.ศ. 2522 (≥ ร้อยละ 50)  - พื้นที่สีเขียวบนอาคารบริเวณชั้นที่ 16,21 และชั้นที่ 25 รวม 468.46 ตร.ม.	✓  - ตามมาตรการ และรายละเอียดโครงการที่ระบุในบทที่ 2 ของรายงานการประเมินผลกระทบสิ่งแวดล้อม ระบุให้โครงการมีพื้นที่สีเขียวจำนวน 4 บริเวณ ได้แก่ พื้นที่สีเขียวชั้นล่าง ชั้นที่ 16 ชั้นที่ 21 และชั้นที่ 25 (ครอบคลุม 1,019.56 ตารางเมตร) ทั้งนี้จากการสำรวจเบื้องต้น ณ วันที่เข้าสำรวจสภาพปัจจุบันพบว่า พื้นที่สีเขียวบริเวณดังกล่าวได้รับการก่อสร้างเป็นที่เรียบร้อยแล้ว โดยมีตำแหน่ง ขนาด และพันธุ์พืชที่สอดคล้องต่อรายละเอียดโครงการ รวมไปถึงมีการดูแล ซ่อมแซม บำรุงรักษาอย่างต่อเนื่อง	-	ภาพที่ 2.2-1 การบริหารจัดการพื้นที่สีเขียว และการดูแล

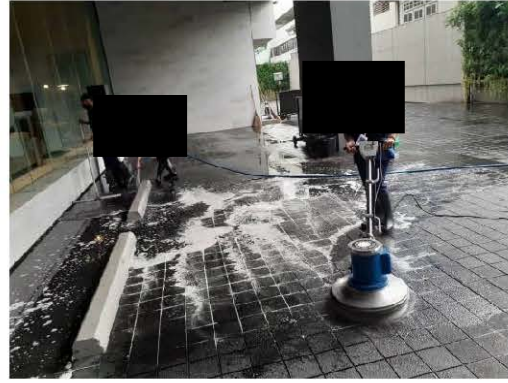
การฉีดล้างทำความสะอาดถนน

5) ดูแลรักษาสภาพถนนและทางเดินรถ ภายในโครงการให้สะอาดและมีสภาพดีอยู่เสมอ ในกรณีที่มีพบว่าถนนและทางเดินรถ มีการชำรุดให้ดำเนินการซ่อมแซมหรือปรับเปลี่ยนใหม่โดยทันทีเพื่อป้องกันการฟุ้งกระจายของฝุ่นอันเนื่องจากถนน	✓ - ความสมบูรณ์ของถนนโดยรอบโครงการจะได้รับการตรวจสอบโดยพนักงานทำความสะอาดเป็นประจำทุกวันในขณะที่ปฏิบัติหน้าที่ หรือได้รับการแจ้ง/ร้องเรียนจากผู้พักอาศัย ซึ่งภายหลังการรับทราบปัญหาดังกล่าวฝ่ายบริหารอาคารจะทำการจัดสรรทรัพยากรสำหรับการซ่อมแซมโดยเร็ว ทั้งนี้นับแต่เปิดดำเนินโครงการมาปัญหาทางจราจรขนาดใหญ่ยังไม่เคยเกิดขึ้น อนึ่งในงานด้านความสะอาดถนนจะมีการฉีดล้างเป็นประจำอย่างน้อยเดือนละ 1 ครั้ง ซึ่งกระทำโดยพนักงานทำความสะอาดของโครงการ	-	ภาพที่ 2.2-2 การบริหารจัดการด้านอัคคีภัย ความปลอดภัย และการสาธารณสุข

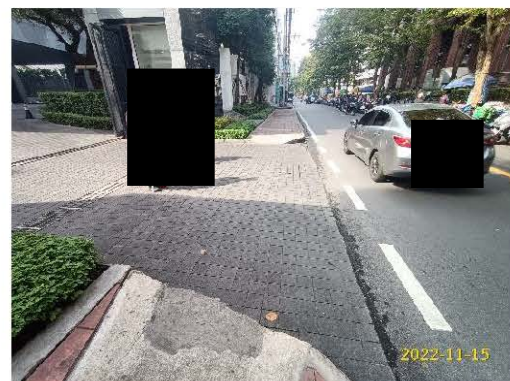
ทางเข้า-ออก โครงการ

15) กำหนดให้ปากทางเข้า-ออกโครงการรัศมี 2.5 ม.	✓ - ปากทางเข้า - ออก โครงการมีรัศมีไม่ต่ำกว่า 2.5 เมตร และสามารถเดินรถเข้า-ออก อย่างละ 1 ช่องทาง พร้อมทั้งมีเจ้าหน้าที่รักษาความปลอดภัยคอยอำนวยความสะดวกตลอด 24 ชั่วโมง	-	ภาพที่ 2.2-3 การบริหารจัดการระบบจราจร

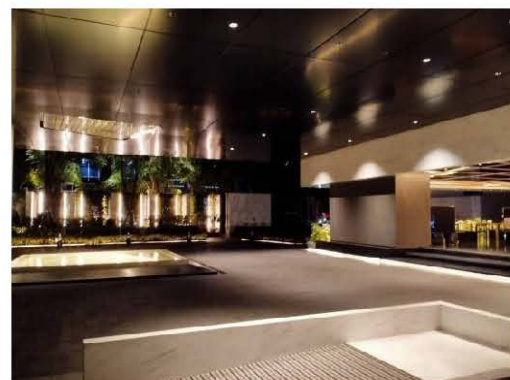
ระบบไฟฟ้าส่องสว่างบริเวณทางเข้า-ออก

5) ติดตั้งไฟฟ้าแสงสว่างบริเวณทางเข้า-ออก และที่จอดรถของโครงการให้เพียงพอ สามารถมองเห็นรถยนต์เข้า-ออกได้อย่างชัดเจนในเวลากลางคืน	✓ - ผู้พัฒนาโครงการได้ทำการติดตั้งไฟส่องสว่างบริเวณทางเข้า-ออก และที่จอดรถของโครงการเป็นที่เรียบร้อยแล้ว ทั้งนี้ความชัดเจน และเพียงพอ ได้ทำการประเมินไว้แต่ก่อนก่อสร้างโครงการ เป็นเหตุให้ผู้เข้ามาพื้นที่โครงการสามารถเข้า-ออก โครงการได้อย่างสะดวกและปลอดภัย	-	ภาพที่ 2.2-3 การบริหารจัดการระบบจราจร

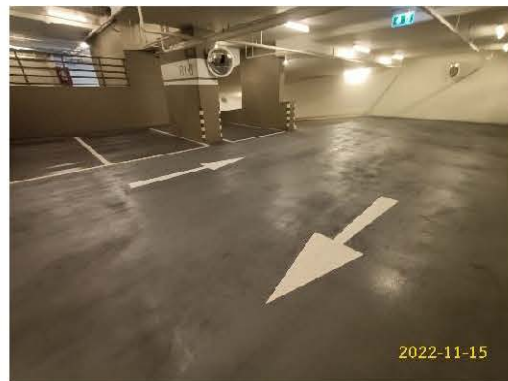
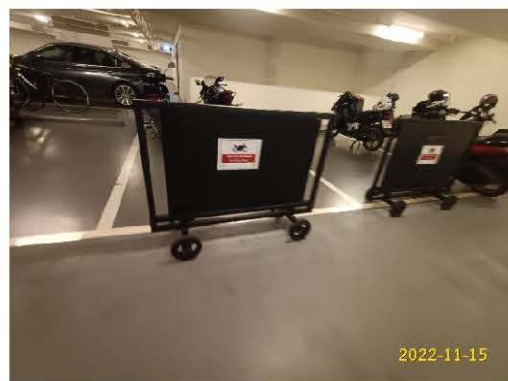
10) ติดป้ายจราจรกำกับในพื้นที่ของโครงการ ทั้งป้ายแสดงทิศทางการเดินรถ	✓ - ป้ายจราจร และสัญลักษณ์จราจรบนพื้นทาง ได้รับการติดตั้งเพื่อใช้ในการควบคุมการจราจรภายในพื้นที่โครงการเป็นที่เรียบร้อยแล้ว	-	ภาพที่ 2.2-3 การบริหารจัดการระบบจราจร

12) กำหนดให้ทาสีตีเส้นแบ่งทิศทางการจราจรบนพื้นถนนโครงการ เส้นแบ่งทิศทางการจราจร ลูกศรแสดงทิศทางการสัญจรที่พื้นถนน และทาสีคันขอบทางของถนนภายในโครงการให้ชัดเจน	✓ - ป้ายจราจร และสัญลักษณ์จราจรบนพื้นทาง ได้รับการติดตั้งเพื่อใช้ในการควบคุมการจราจรภายในพื้นที่โครงการเป็นที่เรียบร้อยแล้ว	-	ภาพที่ 2.2-3 การบริหารจัดการระบบจราจร

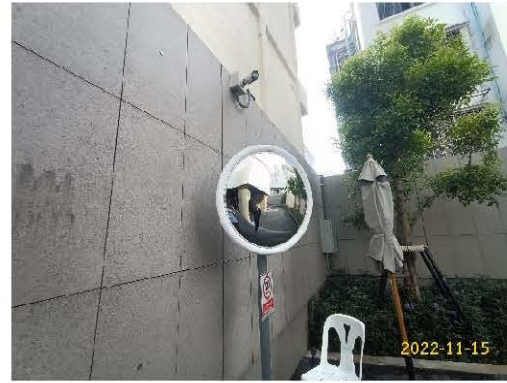
กระจกเงาหมุน

11) กำหนดให้ติดตั้งกระบอกแกว่นสะท้อนไว้บริเวณหัวมุมทางขึ้น-ลงอาคารทุกจุด เพื่อเป็นการลดจุดอันตรายบริเวณจุดอับ หรือจุดอันตราย ให้ผู้ขับขี่ทราบ	✓ - โครงการมีการติดตั้งกระบอกแกว่นสะท้อนไว้บริเวณหัวมุมทางขึ้น-ลงอาคารทุกจุด เพื่อเป็นการลดจุดอันตรายบริเวณจุดอับ หรือจุดอันตรายให้ผู้ขับขี่ทราบ	-	ภาพที่ 2.2-3 การบริหารจัดการระบบจราจร

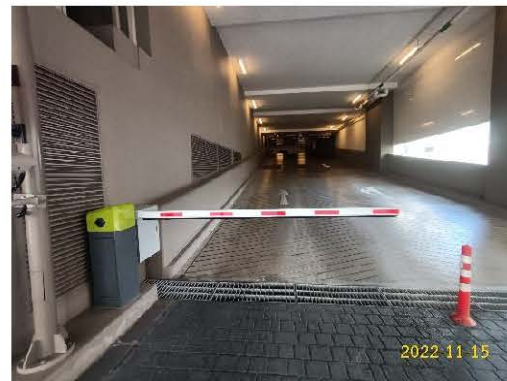
ไม้กั้นอัตโนมัติก่อนขึ้นทางลาด

3.2 การจราจร (ต่อ)	13) กำหนดให้ทำสัญลักษณ์บนพื้นส่วนเริ่มต้นและสิ้นสุดทางลาด (ramp) ทุกแห่งภายในโครงการเพื่อป้องกันอุบัติเหตุจากการเดินรถขึ้น-ลงทางลาดรถยนต์	✓ - ก่อนเข้าสู่ทางลาดแรก (ทั้งขึ้น และลง) จะมีไม้กั้นอัตโนมัติทำหน้าที่เป็นสัญลักษณ์การขึ้นทางลาดขึ้น และในทุกทางลาดขึ้นถัดจากไม้กั้นจะมีแถบขาวสลับดำเพื่อเตือนก่อนเสมอ รวมไปถึงก่อนสิ้นสุดทางลาดจะมีลักษณะพื้นผิวจราจรที่เปลี่ยนแปลงไป ทำให้ผู้ขับขี่สามารถพิจารณาใช้ความเร็วและการควบคุมรถที่เหมาะสม	-	ภาพที่ 2.2-3 การบริหารจัดการระบบจราจร

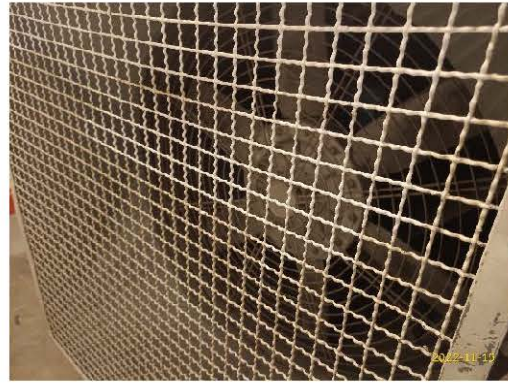
ระบบระบายอากาศพื้นที่จอดรถ (ใต้ดิน-ชั้น 2-4)

1.2 คุณภาพอากาศ (ต่อ)	2) จัดให้มีการระบายอากาศในพื้นที่จอดรถที่อัตราการระบายอากาศไม่น้อยกว่าที่กำหนดตามกฎหมายกระทรวงฉบับที่ 50 (พ.ศ.2540) ออกตามความในพรบ. ควบคุมอาคาร (พ.ศ.2522)	✓ - ผู้พัฒนาโครงการได้ดำเนินการออกแบบ และจัดสร้างระบบระบายอากาศบริเวณของพื้นที่จอดรถ ในหลักเกณฑ์กฎหมายที่เกี่ยวข้องเป็นที่เรียบร้อยแล้ว โดยปัจจุบันบริเวณพื้นที่จอดรถชั้นใต้ดินจะมีการระบายอากาศแบบวิถีกล ซึ่งอาศัยการทำงานของพัดลมระบายอากาศเป็นหลัก สำหรับชั้นจอดรถ 2-4 จัดให้มีการระบายอากาศแบบธรรมชาติ ซึ่งช่องเปิดบริเวณดังกล่าวมีขนาดใหญ่เพียงพอที่จะระบายอากาศในอัตราที่กฎหมายกำหนด	-	ภาพที่ 2.2-4 การบริหารจัดการระบบปรับอากาศและระบายอากาศ

3) ตรวจสอบและดูแลรักษาช่องเปิดของอาคารไว้ไม่ให้มีวัสดุมาขึ้น เพื่อให้มีการระบายอากาศได้ดี	✓ - เนื่องจากช่องเปิดของระบบระบายอากาศมีขนาดใหญ่ โอกาสที่จะก่อให้เกิดการปิดกั้นจึงอยู่ในระดับต่ำ อย่างไรก็ตามโครงการได้มอบหมายให้พนักงานภายใต้การกำกับของนิติบุคคลอาคารชุดฯ ทำหน้าที่ตรวจสอบและดูแลช่องเปิดเสมอ ทั้งนี้การปฏิบัติดังกล่าวเป็นการปฏิบัติในเวลางานและเป็นส่วนงานเพิ่มเติม	-	ภาพที่ 2.2-4 การบริหารจัดการระบบปรับอากาศและระบายอากาศ

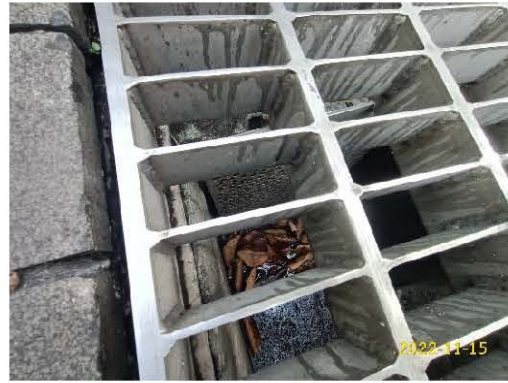
ตะแกรงดักมูลฝอย

1.5 คุณภาพน้ำผิวดิน	3) จัดให้มีการติดตั้งตะแกรงดักมูลฝอยที่บ่อบำบัดน้ำสุดท้ายก่อนระบายออกนอกโครงการ เพื่อคัดเศษสิ่งสกปรกที่อาจติดมากับน้ำทิ้ง	✓ - ผู้พัฒนาโครงการได้ทำการติดตั้ง “ตะแกรงดักมูลฝอย” บริเวณบ่อบำบัดน้ำสุดท้ายก่อนระบายออกสู่ภายนอกโครงการเป็นที่เรียบร้อยแล้ว ทั้งนี้จะมีการพิจารณาตัดมูลฝอยออกเป็นระยะ	-	ภาพที่ 2.2-7 การบริหารจัดการระบบระบายน้ำ

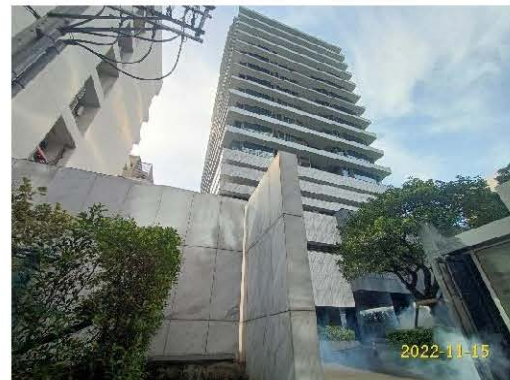
สีตัวอาคาร

4) ทาสีอาคารด้วยสีโทนอ่อนบริเวณส่วนที่เป็นคอนกรีตเพื่อการสะท้อนแสงที่ดี	✓ - ตัวอาคารได้รับการทาสีด้วยสีขาวซึ่งเป็นสีโทนอ่อน และมีคุณสมบัติลดการดูดซับแสงของตัวอาคาร และลดอุณหภูมิภายในอาคาร	-	ภาพที่ 2.2-8 การบริหารจัดการด้านวิศวกรรมโครงสร้างและสถาปัตยกรรม

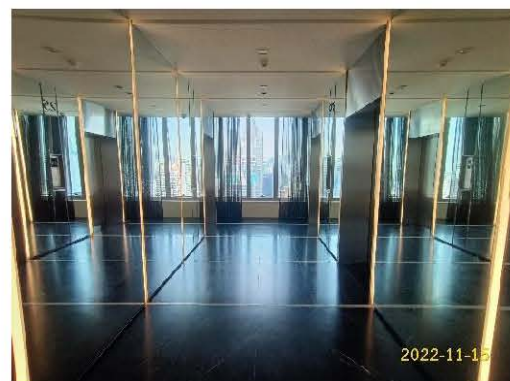
การเปิดรับแสง และระบายอากาศ (ชั้นพักอาศัย)

5) ออกแบบตัวอาคารในแต่ละชั้นให้มีพื้นที่เปิดโล่งรับแสงสว่างจากภายนอก และจัดให้มีการระบายอากาศโดยวิธีธรรมชาติให้มากที่สุด เพื่อลดการใช้พลังงานสำหรับให้แสงสว่างและเครื่องปรับอากาศ	✓ - กิจกรรมที่อ้างถึงเป็นกิจกรรมในระยะก่อนก่อสร้างซึ่งผู้พัฒนาโครงการมีการปฏิบัติที่สอดคล้องต่อมาตรการ ทั้งนี้รูปแบบของตัวอาคารที่ได้รับการก่อสร้างจริง ก็ได้มีความแตกต่างจากแบบก่อสร้างที่ได้เสนอไว้	-	ภาพที่ 2.2-8 การบริหารจัดการด้านวิศวกรรมโครงสร้างและสถาปัตยกรรม

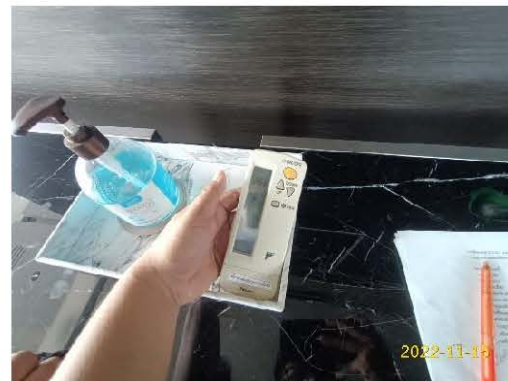
การตั้งอุณหภูมิเครื่องปรับอากาศ

7) ตั้งเทอร์โมสแตทให้ควบคุมอุณหภูมิที่พอเหมาะกับความสบาย (25.5-26.7 องศาเซลเซียส) และบำรุงรักษาเครื่องปรับอากาศเป็นประจำ	✓ - ในบริเวณที่เป็นพื้นที่ส่วนกลาง และห้องงานสนับสนุนอื่นๆ โครงการได้มีนโยบายให้ตั้งอุณหภูมิที่ 25.5- 26.7 องศาเซลเซียส และมีการทำความสะอาดเครื่องปรับอากาศเป็นระยะ	-	ภาพที่ 2.2-9 การบริหารจัดการระบบไฟฟ้าและการอนุรักษ์พลังงาน
