## บทที่ 3

### ผลการปฏิบัติตามมาตรการติดตามตรวจสอบผลกระทบสิ่งแวดล้อม

### 3.4 ผลการปฏิบัติตามมาตรการติดตามตรวจสอบผลกระทบสิ่งแวดล้อม

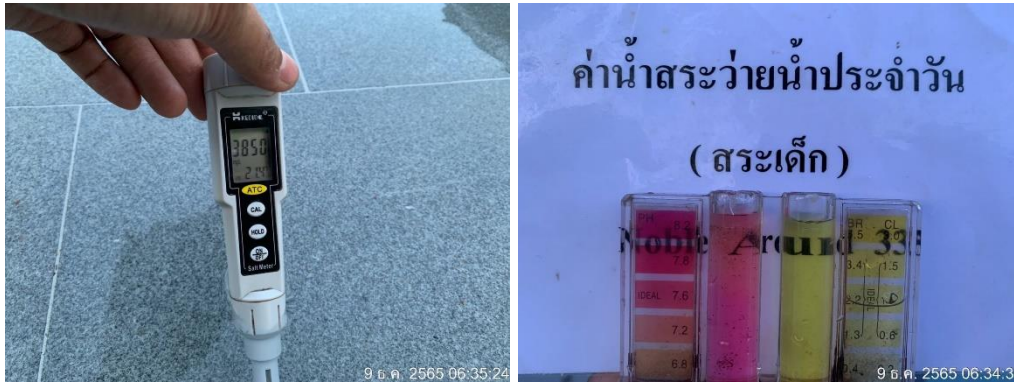
ภาพที่ 3.5.3-2 การตรวจวัด pH,  $\text{Cl}_2$  สระว่ายน้ำ

ตามมาตรการติดตามตรวจสอบผลกระทบสิ่งแวดล้อม กำหนดให้มีการตรวจวิเคราะห์ pH, Free Chlorine ความถี่ 2 ครั้งต่อวัน จำนวน 2 จุด ปัจจุบันโครงการได้มีการปฏิบัติตามมาตรการดังกล่าวบางส่วน โดยโครงการมีการตรวจวิเคราะห์โดยใช้ pH Test Kit และ Chlorine Test Kit ทั้งนี้ผลการตรวจวิเคราะห์ แสดงดังภาคผนวก ง-1 ผลการตรวจวิเคราะห์คุณภาพน้ำในสระว่ายน้ำ : ค่าความเป็นกรด-ด่าง และคลอรีน

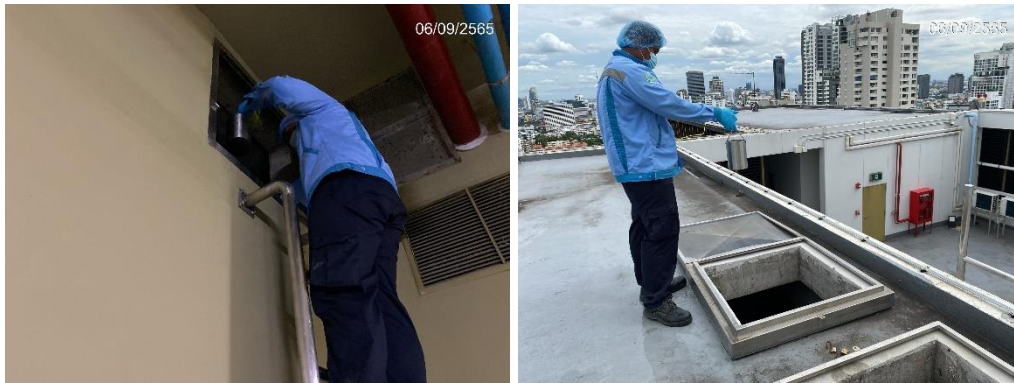
ภาพที่ 3.5.4-1 การเก็บตัวอย่างน้ำของระบบน้ำใช้

จากการตรวจวิเคราะห์คุณภาพน้ำประปา บริเวณถังเก็บน้ำทุกถังภายในโครงการ ระหว่างเดือน กรกฎาคม ถึง ธันวาคม 2565 พบว่า คุณภาพน้ำประปาทุกดัชนีที่ตรวจวัดมีค่าอยู่ในเกณฑ์คุณภาพน้ำประปาดื่มได้ ปี พ.ศ. 2563
