บทที่ 2

ผลการปฏิบัติตามมาตรการป้องกันและแก้ไขผลกระทบสิ่งแวดล้อม

โครงการ เดอะ ไลน์ วงศ์สว่าง ตั้งอยู่ที่ถนนกรุงเทพ-นนทบุรี แขวงวงศ์สว่าง เขตบางซื่อ กรุงเทพมหานคร ปัจจุบันโครงการฯ ได้ดำเนินการก่อสร้างแล้วเสร็จและได้มีการจัดตั้งนิติบุคคลเข้ามาบริหารจัดการแล้ว โดยตัวโครงการเป็นอาคารอยู่อาศัยรวม (อาคารชุด) เป็นอาคารชุดพักอาศัยขนาดความสูง 36 ชั้น ความสูง 110.95 เมตร จำนวน 1 อาคาร มีจำนวนห้องชุดรวมทั้งสิ้น 1,288 ห้อง แบ่งเป็นห้องชุดพักอาศัย จำนวน 1,287 ห้อง และห้องชุดเพื่อการพาณิชย์ (ร้านค้า) 1 ห้อง และอาคารจอดรถยนต์ ขนาดความสูง 9 ชั้น ความสูง 28.00 เมตร จำนวน 1 อาคาร โดยโครงการจะปลูกสร้างบนที่ดิน จำนวน 23 แปลง ขนาดพื้นที่รวม 6-1-82 ไร่ หรือ 10,328 ตารางเมตร โดยโครงการได้จัดทำรายงานการประเมินผลกระทบสิ่งแวดล้อม และได้ผ่านการพิจารณาเห็นชอบรายงานฯ เมื่อวันที่ 7 พฤษภาคม 2558 ตามหนังสือจากสำนักงานนโยบายและแผนทรัพยากรธรรมชาติและสิ่งแวดล้อม เลขที่ ทส 1009.5/5298 โดยหนังสือเห็นชอบได้กำหนดมาตรการป้องกันและแก้ไขผลกระทบสิ่งแวดล้อมและมาตรการติดตามตรวจสอบผลกระทบสิ่งแวดล้อม เพื่อเป็นแนวทางให้โครงการปฏิบัติ รวมไปถึงเสนอรายงานผลการปฏิบัติตามมาตรการฯ ต่อหน่วยงานอนุญาตและหน่วยงานที่เกี่ยวข้อง รวมทั้งสำนักงานนโยบายและแผนทรัพยากรธรรมชาติและสิ่งแวดล้อม (สผ.) ทุก 6 เดือนนั้น

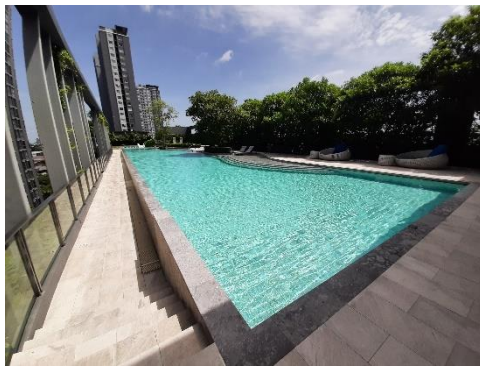
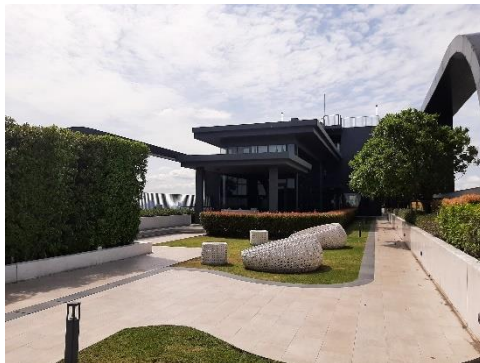
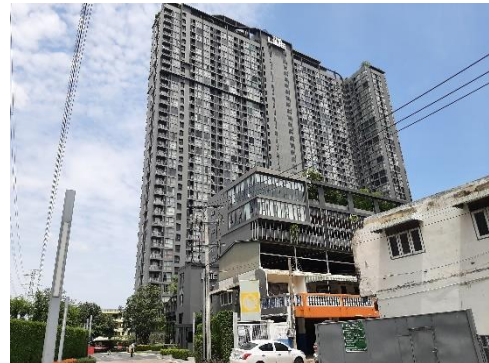
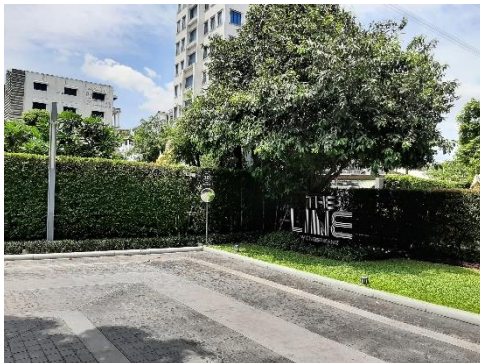
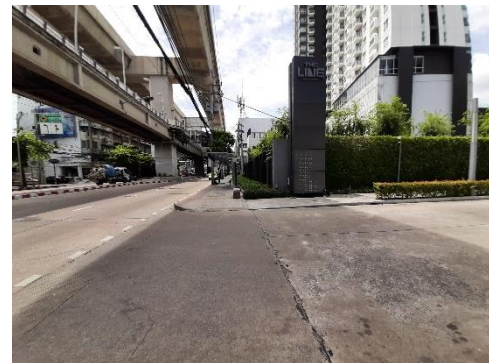
ภาพที่ 2.2-1 สภาพทั่วไปโครงการ

1. ทรัพยากรสิ่งแวดล้อมทางกายภาพ				
1.1 ลักษณะภูมิประเทศ	1. จัดให้มีรั้วรอบพื้นที่โครงการเพื่อกันขอบเขตพื้นที่อย่างชัดเจน และป้องกันการพังทลายของดินสู่พื้นที่ข้างเคียง	✓ - โครงการมีการก่อสร้างรั้วรอบพื้นที่โครงการเพื่อกันขอบเขตพื้นที่อย่างชัดเจน และป้องกันการพังทลายของดินสู่พื้นที่ข้างเคียง	ภาพที่ 2.2-1	-

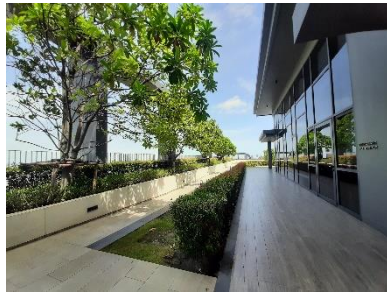
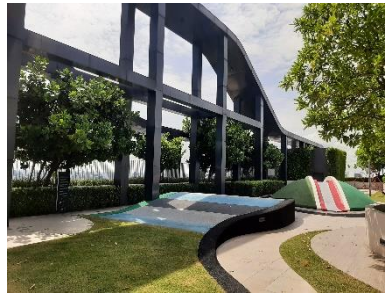
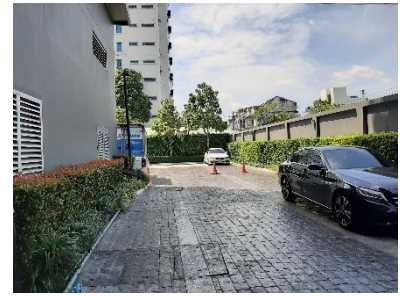
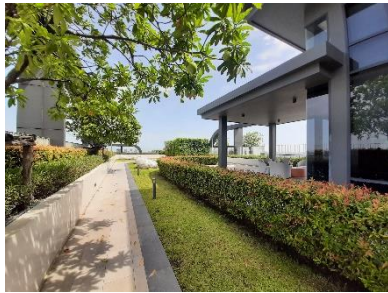
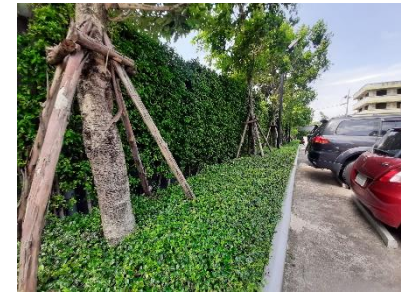
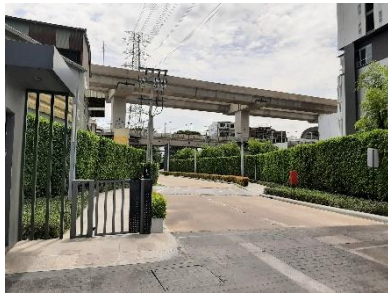
ภาพที่ 2.2-2 พื้นที่สีเขียว

2. จัดให้มีการปลูกไม้ยืนต้น ไม้พุ่ม ไม้คลุมดิน ภายในโครงการ โดยเฉพาะบริเวณแนวเขตที่ดินเพื่อให้พืชช่วยยึดหน้าดิน	✓ - โครงการจัดให้มีการปลูกไม้ยืนต้น ไม้พุ่ม และพืชคลุมดิน ภายในโครงการ โดยเฉพาะบริเวณแนวเขตที่ดินเพื่อให้พืชช่วยยึดหน้าดิน	ภาพที่ 2.2-2	-

2. จัดให้มีพื้นที่สีเขียวภายในโครงการให้มากที่สุด รวมทั้งสิ้น 4,164.87 ตารางเมตร	✓ - โครงการได้จัดให้มีพื้นที่สีเขียวภายในโครงการบริเวณรอบพื้นที่โครงการ ชั้นดาดฟ้าของอาคารพักอาศัย และชั้นดาดฟ้าของอาคารจอดรถ รวมพื้นที่ประมาณ 4,164.87 ตารางเมตร	ภาพที่ 2.2-2	-

5. จัดให้มีพื้นที่สีเขียวภายในโครงการให้มากที่สุด ขนาดพื้นที่รวม 4,164.87 ตารางเมตร เพื่อให้ต้นไม้ดังกล่าวช่วยดูดซับมลพิษจากที่จอดรถของโครงการ โดยพันธุ์ไม้ที่โครงการเลือกปลูกสามารถดูดซับคาร์บอนมอนนอกไซด์ 21.4 โมล หรือคิดเป็น 9,301.6 กรัม (คำนวณจากโมล x มวลโมเลกุล CO ₂ = 21.4 x 44) ซึ่งมากกว่าปริมาณคาร์บอนมอนนอกไซด์ที่เกิดจากรถยนต์ 272 กรัม/ชั่วโมง ดังนั้น ต้นไม้ในโครงการจึงดูดซับได้เพียงพอ	✓ - โครงการได้จัดให้มีพื้นที่สีเขียวภายในโครงการบริเวณรอบพื้นที่โครงการ ชั้นดาดฟ้าของอาคารพักอาศัย และชั้นดาดฟ้าของอาคารจอดรถ รวมพื้นที่ประมาณ 4,164.87 ตารางเมตร เพื่อดูดซับมลพิษจากที่จอดรถของโครงการ	ภาพที่ 2.2-2	-

3. จัดให้มีพื้นที่สีเขียวบริเวณแนวเขตที่ดินของพื้นที่โครงการ โดยปลูกไม้ยืนต้น อาทิเช่น แคนา หูกะจ๋ง กระพี้จั่น และโอศกอินเดีย เป็นต้น ซึ่งไม้ยืนต้นดังกล่าวเป็นแนวกันชนช่วยลดระดับเสียงจากโครงการอีกทางหนึ่ง	✓ - โครงการได้จัดให้มีพื้นที่สีเขียวบริเวณแนวเขตที่ดินของพื้นที่โครงการ โดยปลูกไม้ยืนต้นเป็นแนวกันชนช่วยลดระดับเสียงจากโครงการอีกทางหนึ่ง	ภาพที่ 2.2-2	-

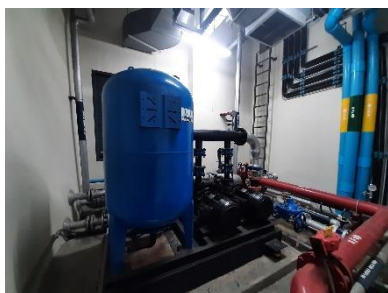
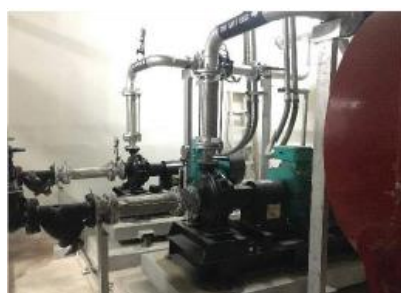
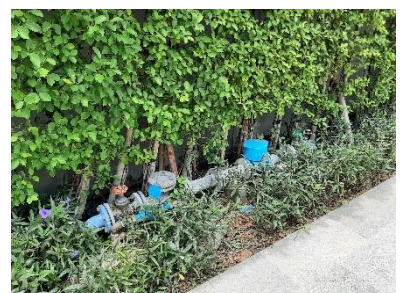
ภาพที่ 2.2-3 ระบบน้ำใช้โครงการ

3. คุณค่าการใช้ประโยชน์ของมนุษย์				
3.1 การใช้น้ำ	1. จัดให้มีน้ำสำรองเก็บไว้ในถังเก็บน้ำใต้ดิน และถังเก็บน้ำชั้นดาดฟ้าของอาคารชุดพักอาศัย โดยสำรองน้ำใช้ได้นานไม่น้อยกว่า 1 วัน	✓ - โครงการจัดให้มีการสำรองน้ำไว้ในถังเก็บน้ำใต้ดินและถังเก็บน้ำชั้นดาดฟ้าของอาคาร โดยสำรองน้ำใช้ได้อย่างเหมาะสมต่อปริมาณการใช้น้ำในแต่ละวัน	ภาพที่ 2.2-3	-

2. จัดให้มีระบบสูบน้ำในอาคารซึ่งทำหน้าที่สูบน้ำโดยไม่ดึงน้ำเข้ามาจากท่อประปาโดยตรง และควบคุมการจ่ายน้ำด้วยระบบตั้งเวลา ซึ่งกำหนดเวลาการสูบน้ำ ในช่วง 24.00 - 05.00 น. ซึ่งอยู่นอกช่วงเวลาที่พักอาศัยใกล้ เคียงมีการใช้น้ำมาก	✓ - โครงการได้มีการควบคุมไม่ให้ดึงน้ำเข้ามาจากท่อประปาโดยตรง ซึ่งทางโครงการจะรับน้ำจากท่อประปาเมนหลักเข้าสู่ถังเก็บน้ำใต้ดินของโครงการก่อนที่จะสูบน้ำจ่ายในอาคาร โดยควบคุมการสูบน้ำเข้าสู่ถังเก็บน้ำชั้นดินด้วยระบบกลอย	ภาพที่ 2.2-3	-

10. ภายในถังเก็บน้ำจะทาเคลือบผิวคอนกรีตที่สัมผัสกับน้ำด้วยสาร NON-TOXIC (CHEMICRETE E) เพื่อป้องกันน้ำซึมเข้าไปจนถึงเหล็กเส้นจนเกิดสนิม และออกมาปนเปื้อนกับน้ำใช้ภายในถังเก็บน้ำได้ดิน	✓ - โครงการจะมีการทาเคลือบผิวคอนกรีตที่สัมผัสกับน้ำด้วยสาร NON-TOXIC (CHEMICRETE E) เพื่อป้องกันน้ำซึมเข้าไปจนถึงเหล็กเส้นจนเกิดสนิม และออกมาปนเปื้อนกับน้ำใช้ภายในถังเก็บน้ำได้ดิน	ภาพที่ 2.2-3	-

3.1 การใช้น้ำ (ต่อ)	11. ออกแบบให้มีฝาดังเก็บน้ำได้ดิน และถังเก็บน้ำชั้นดาดฟ้า จำนวน 2 ฝาดัง เพื่อความสะดวกและปลอดภัยในการเข้าไปดูแลบำรุงรักษาถังเก็บน้ำ	✓ - โครงการทำการติดตั้งฝาดังเก็บน้ำได้ดิน และถังเก็บน้ำชั้นดาดฟ้าให้มีจำนวน 2 ฝาดัง เพื่อความสะดวกและปลอดภัยในการเข้าไปดูแลบำรุงรักษาถังเก็บน้ำ	ภาพที่ 2.2-3	-

12. กำหนดให้มีการปิดวาล์วควบคุมการจ่ายน้ำจากท่อเมนประปาด้านหน้าโครงการเข้าสู่ถังเก็บน้ำของโครงการ ช่วง 07.00-10.00 น. และเวลา 19.00-21.00 น. ซึ่งเป็นช่วงเวลาที่ผู้พักอาศัยข้างเคียง มีการใช้น้ำเป็นจำนวนมาก	✓ - โครงการมีการควบคุมการสูบน้ำโดยจะไม่ดึงน้ำเข้ามาจากท่อประปาโดยตรง ซึ่งทางโครงการจะรับน้ำจากท่อประปาเมนหลักเข้าสู่ถังสำรองน้ำของโครงการก่อนที่จะสูบน้ำจ่ายในอาคาร โดยควบคุมการสูบน้ำเข้าสู่ถังเก็บน้ำชั้นดินด้วยระบบลูกลอย จึงไม่ส่งผลกระทบต่อผู้พักอาศัยข้างเคียง	ภาพที่ 2.2-3	-

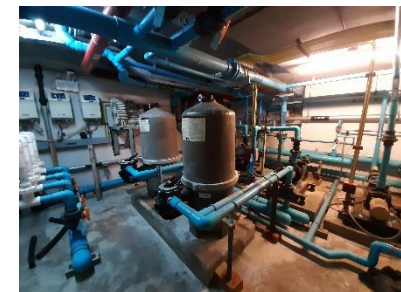
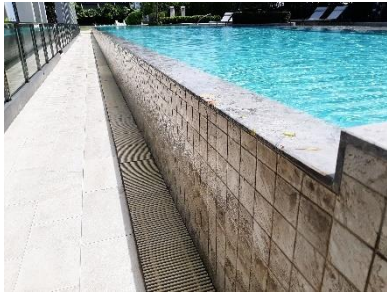
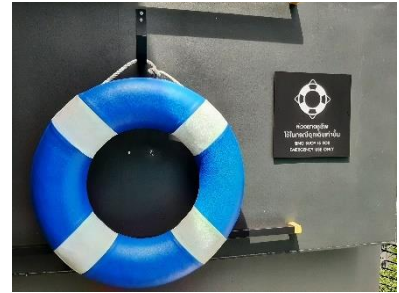
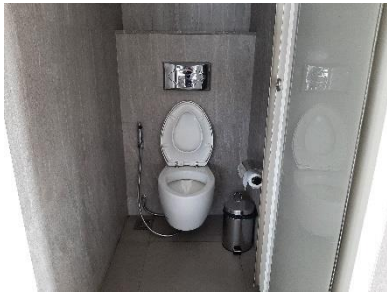
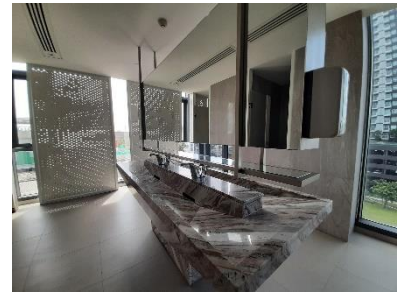
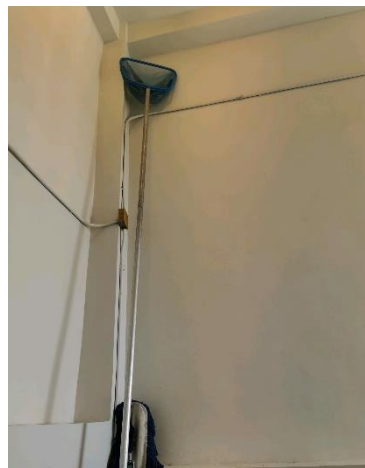
ภาพที่ 2.2-8 สระว้ยน้ำ

3.2 สระว่ายน้ำ 1) คุณภาพสระว่ายน้ำ	1. ในการฆ่าเชื้อโรคในสระว่ายน้ำจะใช้ระบบเกลือ (Salt Chlorinator)	✓ - โครงการจัดให้มีระบบฆ่าเชื้อโรคในสระว่ายน้ำจะใช้ระบบเกลือ (Salt Chlorinator)	ภาพที่ 2.2-8	-

2. เดินระบบกรองวันละ 1 ครั้ง ครึ่งละ 2 ชั่วโมง ทั้งนี้ขึ้นอยู่กับความขุ่นของน้ำในสระว่ายน้ำกรณีที่มีน้ำขุ่นให้ดำเนินการเดินระบบทันทีจนกว่าน้ำในสระว่ายน้ำจะใสหลังจากนั้นดำเนินการเดินระบบวันละ 1 ครั้ง ครึ่งละ 2 ชั่วโมงในช่วงที่สระว่ายน้ำปิดบริการ	✓ - โครงการมีการเดินระบบกรองน้ำ 3 ครั้ง/วัน เดินระบบครึ่งละ 4 ชั่วโมง และมีการทำความสะอาดระบบกรองเป็นประจำ	ภาพที่ 2.2-8 เอกสารแนบ 3	-

1) คุณภาพน้ำสระว่ายน้ำ (ต่อ)	4. จัดให้มีป้ายแสดงกฎข้อปฏิบัติสำหรับผู้ใช้น้ำสระว่ายน้ำโดยมีข้อความอย่างน้อย ดังนี้ - ต้องสวมชุดว่ายน้ำที่สะอาดในการลงใช้สระว่ายน้ำ - จำนวนสูงสุดผู้ใช้น้ำสระว่ายน้ำ - ต้องชำระล้างร่างกายก่อนลงใช้สระว่ายน้ำทุกครั้ง และห้ามทำสระว่ายน้ำสกปรก - ผู้เป็นโรคตาแดง ผิวน้ำ หวัด หูเป็นน้ำหนอง หรือโรคติดต่ออื่นๆ ห้ามใช้สระว่ายน้ำ - ห้ามปัสสาวะ บ้วนน้ำลาย หรือสิ่งน้ำมูลลงในน้ำสระว่ายน้ำ	✓ - โครงการมีการติดตั้งป้ายแสดงกฎข้อปฏิบัติสำหรับผู้ใช้น้ำสระว่ายน้ำ บริเวณสระว่ายน้ำโดยมีข้อความที่สอดคล้องตามที่มาตรการได้ระบุไว้	ภาพที่ 2.2-8	-

2) อุบัติเหตุจากการจมน้ำ	1. จัดให้มีป้ายบอกระดับความลึกหรือเลขบอกตัวระดับความลึกที่สามารถมองเห็นได้ชัดเจน โดยมีตัวเลขแสดงความลึกเป็นระยะๆ อย่างน้อย 3 ระยะ	✓ - โครงการทำการติดตั้งป้ายบอกระดับความลึกของสระว่ายน้ำไว้ 2 ระดับ คือ 0.5 เมตร และ 1.2 เมตร	ภาพที่ 2.2-8	-

4. จัดให้มีอุปกรณ์ประจำสระว่ายน้ำ ซึ่งอยู่ในตำแหน่งที่เห็นชัดเจนและนำมาใช้ได้ทันที โดยอุปกรณ์ที่จัดให้มี ได้แก่ - ไม่ช่วยชีวิต ยาวไม่น้อยกว่า 3.5 เมตร น้ำหนักเบา อย่างน้อย 1 อัน - ห่วงชูชีพ ขนาดเส้นผ่านศูนย์กลางภายในไม่น้อยกว่า 15 นิ้ว ผูกไว้กับเชือกยาวไม่น้อยกว่า 45.05 เมตร (ไม่น้อยกว่า 40.5 เมตร ซึ่งเป็นความยาวของสระ) - โฟมช่วยชีวิตอย่างน้อย 2 อัน - เครื่องช่วยหายใจสำหรับเด็กและผู้ใหญ่ออย่างน้อยอย่างละ 1 เครื่อง	● - โครงการให้มีการจัดเตรียมอุปกรณ์ช่วยชีวิตประจำสระว่ายน้ำ ซึ่งอยู่ในตำแหน่งที่มองเห็นได้ชัดเจนและนำมาใช้ได้ทันที แต่มีเพียงห่วงชูชีพจำนวน 3 ห่วงเท่านั้น ไม่มีอุปกรณ์ช่วยเหลือชนิดอื่นๆ ในบริเวณสระว่ายน้ำ	ภาพที่ 2.2-8	ตารางที่ 4.1-2

3) โครงสร้างสระว่ายน้ำ	1. โครงสร้างของสระว่ายน้ำเป็นคอนกรีตเสริมเหล็กมีความมั่นคง แข็งแรง น้ำซึมไม่ได้ ผนังเรียบ อยู่ในสภาพดีและทำความสะอาดง่าย	✓ - โครงสร้างของสระว่ายน้ำของโครงการเป็นคอนกรีตเสริมเหล็กมีความมั่นคง แข็งแรง น้ำซึมไม่ได้ ผนังเรียบ อยู่ในสภาพดีและทำความสะอาดง่าย	ภาพที่ 2.2-8	-

2. จัดให้มีรางระบายน้ำล้นมีฝาปิดรอบสระว่ายน้ำ ความกว้าง 30- 40 เซนติเมตร ไม่เป็นสนิม แข็งแรง ทำความสะอาดง่าย อยู่ในสภาพดี และไม่มีน้ำล้นออกจากราง	✓ - โครงการจัดให้มีรางระบายน้ำล้นของสระว่ายน้ำมีฝาปิดรอบสระว่ายน้ำ ไม่เป็นสนิม แข็งแรง ทำความสะอาดง่าย อยู่ในสภาพดี และไม่มีน้ำล้นออกจากราง	ภาพที่ 2.2-8	-

3. พื้นสระว่ายน้ำต้องทำด้วยวัสดุแข็งแรงเรียบไม่ดูดซึมน้ำทำความสะอาดง่าย ไม่ลื่น อยู่ในสภาพดี	✓ - พื้นสระว่ายน้ำของโครงการ ทำด้วยวัสดุแข็งแรง เรียบ ไม่ดูดซึมน้ำ ทำความสะอาดง่าย ไม่ลื่น อยู่ในสภาพดี	ภาพที่ 2.2-8	-

5. จัดให้มีที่ว่างสำหรับใช้เป็นเส้นทางเดินรอบสระว่ายน้ำ มีความกว้างไม่น้อยกว่า 1.20 เมตร ไม่ลื่น ไม่น้ำขัง และทำความสะอาดง่าย	✓ โครงการได้จัดให้มีที่ว่างสำหรับใช้เป็นเส้นทางเดินรอบสระว่ายน้ำ อย่างเหมาะสม โดยจะมีการดูแลความสะอาดให้ไม่ลื่น ไม่น้ำขัง	ภาพที่ 2.2-8 เอกสารแนบ 3	-

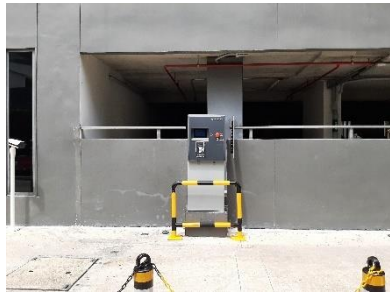
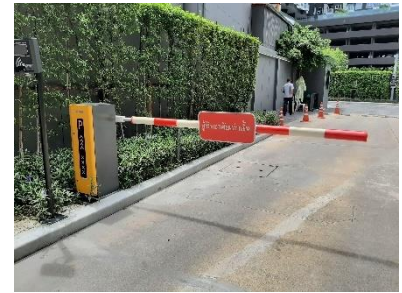
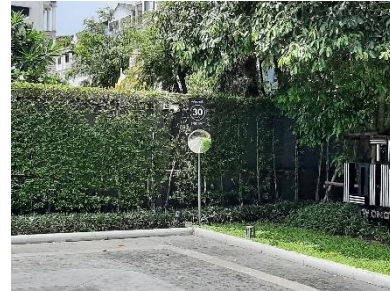
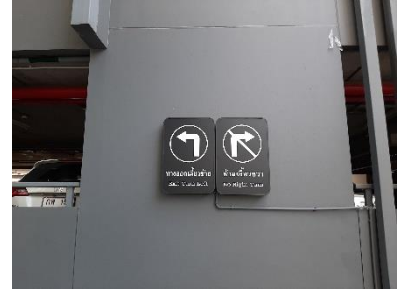
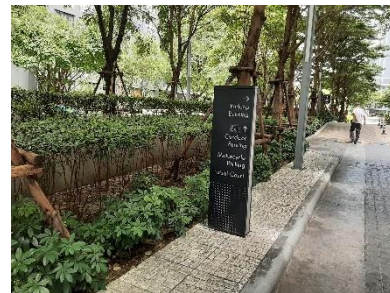
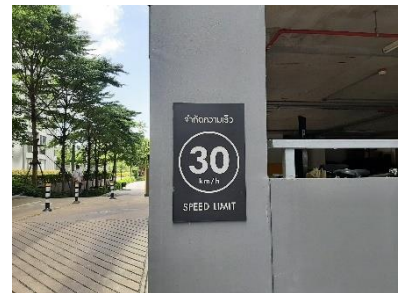
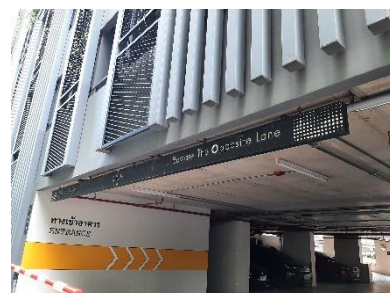
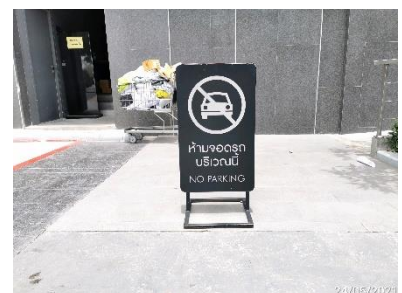
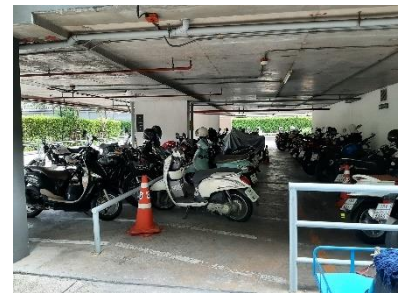
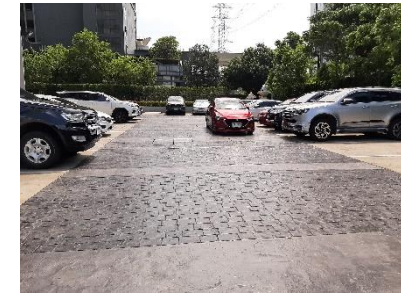
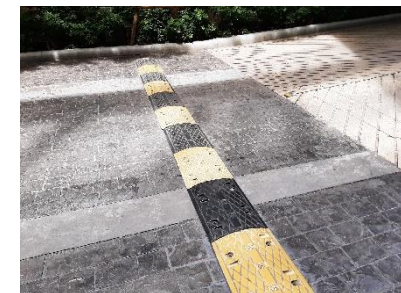
ภาพที่ 2.2-10 ระบบจราจรในโครงการ

1.2 คุณภาพอากาศ 1) ฝุ่นละออง	1. ควบคุมความเร็วของรถภายในโครงการ เช่น ป้ายจำกัดความเร็วสัญญาณลดความเร็ว เพื่อไม่ให้เกิดการฟุ้งกระจายของฝุ่นบนผิวถนน	✓ - โครงการจัดให้มีการติดตั้งควบคุมความเร็วของรถและสัญญาณชะลอความเร็วในพื้นที่โครงการ เพื่อควบคุมความเร็วของรถและลดการเกิดการฟุ้งกระจายของฝุ่นบนถนน	ภาพที่ 2.2-10	-

2) มลพิษทางอากาศ (ต่อ)	2. ติดตั้งป้ายห้ามติดเครื่องยนต์ทิ้งไว้ภายในบริเวณพื้นที่จอดรถ ให้สามารถสังเกตได้อย่างชัดเจนและทั่วถึง	✓ - โครงการทำการติดตั้งป้ายห้ามติดเครื่องยนต์ทิ้งไว้ภายในบริเวณพื้นที่จอดรถ	ภาพที่ 2.2-10	-

3. ควบคุมความเร็วของรถภายในโครงการ เช่น ป้ายจำกัดความเร็ว สันนุนเพื่อลดความเร็ว เพื่อไม่ให้เกิดการฟุ้งกระจายของฝุ่นบนผิวถนน	✓ - โครงการจัดให้มีการติดตั้งควบคุมความเร็วของรถและสันนุนชะลอความเร็วในพื้นที่โครงการ เพื่อควบคุมความเร็วของรถและลดการเกิดการฟุ้งกระจายของฝุ่นบนถนน	ภาพที่ 2.2-10	-

4. จัดทำป้ายและสัญลักษณ์จราจรบนพื้นทางให้ชัดเจนและไม่ก่อให้เกิดความสับสนของผู้ขับขี่ ทำให้การเคลื่อนตัวของรถในโครงการ และบริเวณทางเข้า-ออกโครงการสามารถทำได้อย่างดีและปลอดภัย	✓ - โครงการจัดให้มีการติดตั้งป้ายและสัญลักษณ์จราจรบนพื้นทางให้ผู้ขับขี่เห็นอย่างชัดเจนและไม่ก่อให้เกิดความสับสน เพื่อให้การจราจรเคลื่อนตัวได้อย่างสะดวกและปลอดภัย	ภาพที่ 2.2-10	-

1.3 เสียง	1. จัดให้มีการทำสันชะลอความเร็วของรถบนถนนภายในโครงการ เพื่อชะลอความเร็วของรถ และลดเสียงจากการแล่นของรถยนต์	✓ - โครงการจัดให้มีการทำสันชะลอความเร็วของรถภายในโครงการ เพื่อชะลอความเร็วของรถและลดเสียงจากการแล่นของรถยนต์	ภาพที่ 2.2-10	-

2. ติดตั้งป้ายห้ามเร่งเครื่องยนต์ไว้บริเวณที่จอดรถและทางวิ่งภายในโครงการให้เห็นอย่างชัดเจน	✓ - โครงการทำการติดตั้งป้ายห้ามเร่งเครื่องยนต์ในบริเวณพื้นที่จอดรถให้สามารถสังเกตได้อย่างชัดเจน	ภาพที่ 2.2-10	-

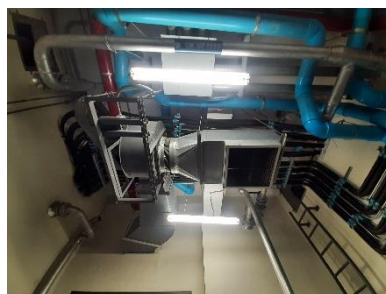
ภาพที่ 2.2-11 การระบายอากาศ

2) มลพิษทางอากาศ	1. จัดให้มีที่จอดรถอยู่บริเวณชั้นที่ 1-8 ของอาคารจอดรถยนต์ โดยบริเวณชั้นดังกล่าวมีลักษณะเปิดโล่ง ไม่ปิดทึบ มีลมพัดผ่าน ตลอดเวลาอากาศหมุนเวียนได้สะดวก จึงไม่มีการสะสมของมลพิษในบริเวณที่จอดรถ	✓ - โครงการจัดให้มีพื้นที่จอดรถบริเวณชั้น 1-8 ของอาคารจอดรถซึ่งพื้นที่ดังกล่าวมีลักษณะเปิดโล่ง ไม่ปิดทึบ มีลมพัดผ่านตลอดเวลา จึงไม่มีการสะสมของมลพิษในบริเวณที่จอดรถ อีกทั้งยังมีการติดตั้งพัดลมระบายอากาศไว้ที่ลานจอดรถเพื่อระบายอากาศบริเวณดังกล่าว	ภาพที่ 2.2-10 ภาพที่ 2.2-11	-

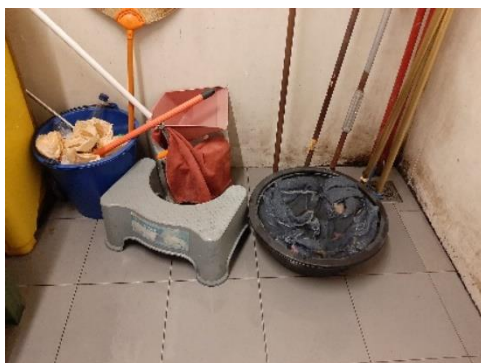
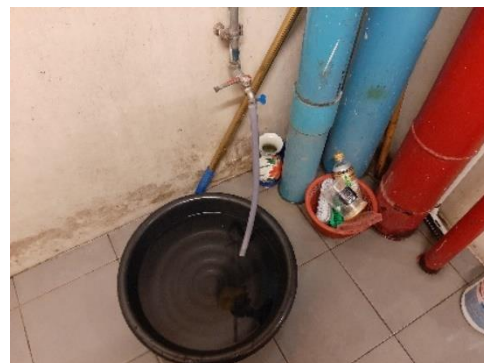
ภาพที่ 2.2-14 การทำความสะอาดพื้นที่ส่วนกลาง

3.1 การใช้น้ำ (ต่อ)	6. กำหนดให้พนักงานใช้ภาชนะรองน้ำและชักล้างอุปกรณ์ในภาชนะก่อนที่จะนำไปเช็ดถู ซึ่งจะใช้น้ำน้อยกว่าการใช้สายยางฉีดล้างทำความสะอาดโดยตรง	✓ - โครงการกำหนดให้พนักงานทำความสะอาดใช้ภาชนะรองน้ำและชักล้างอุปกรณ์ในภาชนะก่อนที่จะนำไปเช็ดถู ซึ่งจะใช้น้ำน้อยกว่าการใช้สายยางฉีดล้าง ทำความสะอาดโดยตรง	ภาพที่ 2.2-14	-
