โครงการทำเหมืองหินอุตสาหกรรมชนิดหินปูน เพื่ออุตสาหกรรมก่อสร้าง

ประทานบัตรที่ 28326/16444

บริษัท ปฐมวัฒนาพาณิชย์การแร่ จำกัด

## มาตรการป้องกันและแก้ไขผลกระทบสิ่งแวดล้อม และมาตรการติดตามตรวจสอบคุณภาพสิ่งแวดล้อม

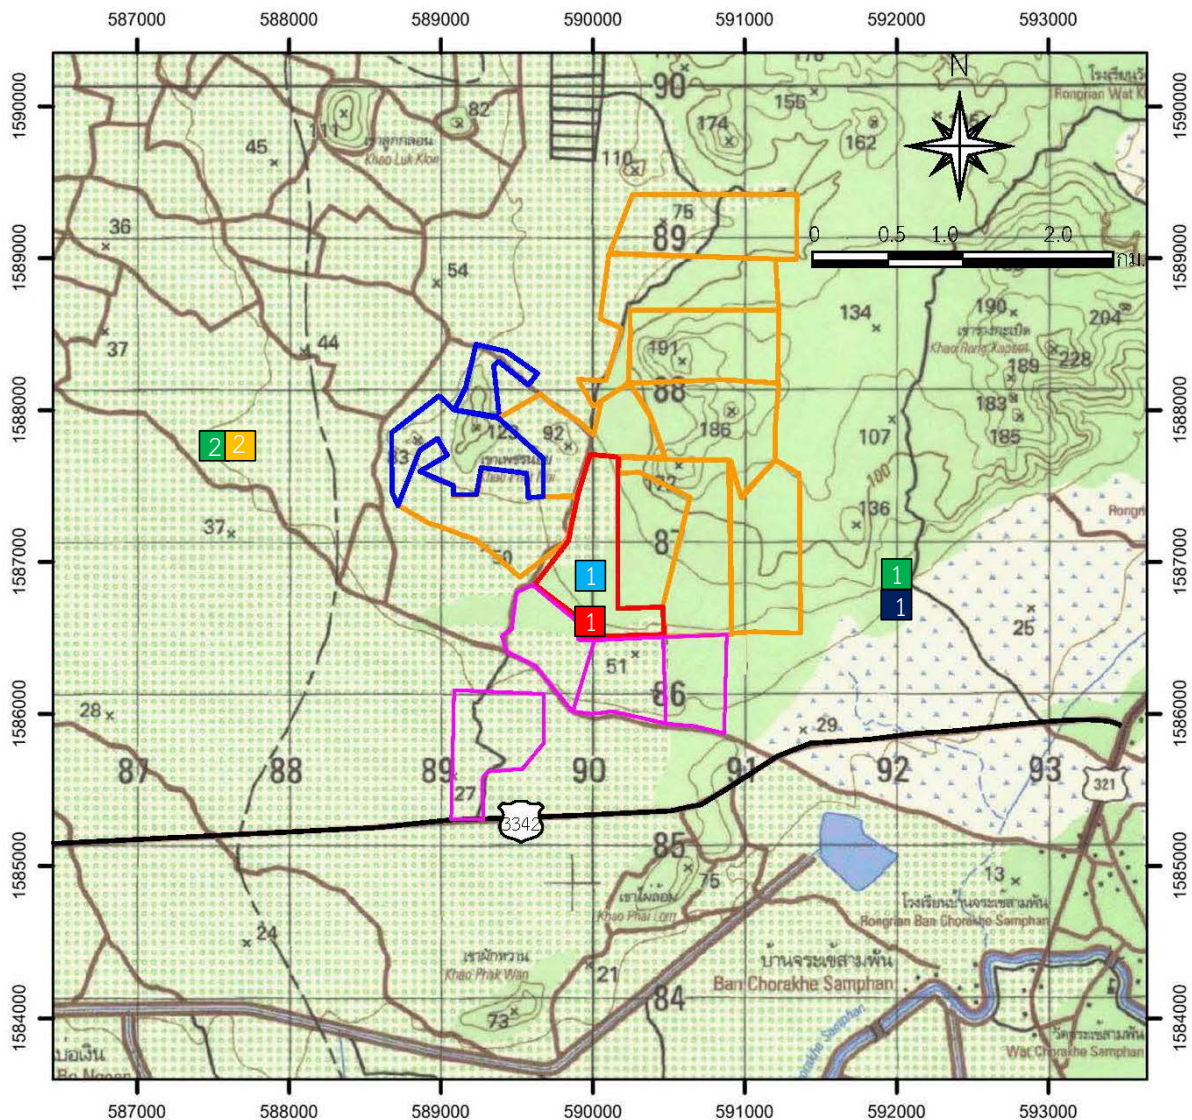
รูปที่ 2-1 แสดงตำแหน่งตรวจวัดคุณภาพสิ่งแวดล้อม

การตรวจวัดคุณภาพอากาศในรูปปริมาณฝุ่นละอองแขวนลอยรวม (TSP) และปริมาณฝุ่นละอองขนาดเล็กกว่า 10 ไมครอน (PM-10) โครงการทำเหมืองหินอุตสาหกรรมชนิดหินปูน เพื่ออุตสาหกรรมก่อสร้าง ประทานบัตรที่ 28326/16444 ของบริษัท ปทุมวัฒน์พาณิชย์การแร่ จำกัด โดยทำการตรวจวัดบริเวณวัดเขาถ้ำเสือ และบ้านราษฎรหมู่ที่ 16 บ้านหนองพญา ระหว่างวันที่ 2-5 พฤศจิกายน 2565 มีค่าผลการตรวจวัดแสดงดังตารางที่ 2-4 หนังสือรับรองผลการตรวจวัดทางห้องปฏิบัติการดังกล่าวแนบ 11 เอกสารสอบเทียบเครื่องมือดังเอกสารแนบ 12 และเอกสารอนุญาตขึ้นทะเบียนห้องปฏิบัติการวิเคราะห์ดังเอกสารแนบ 13

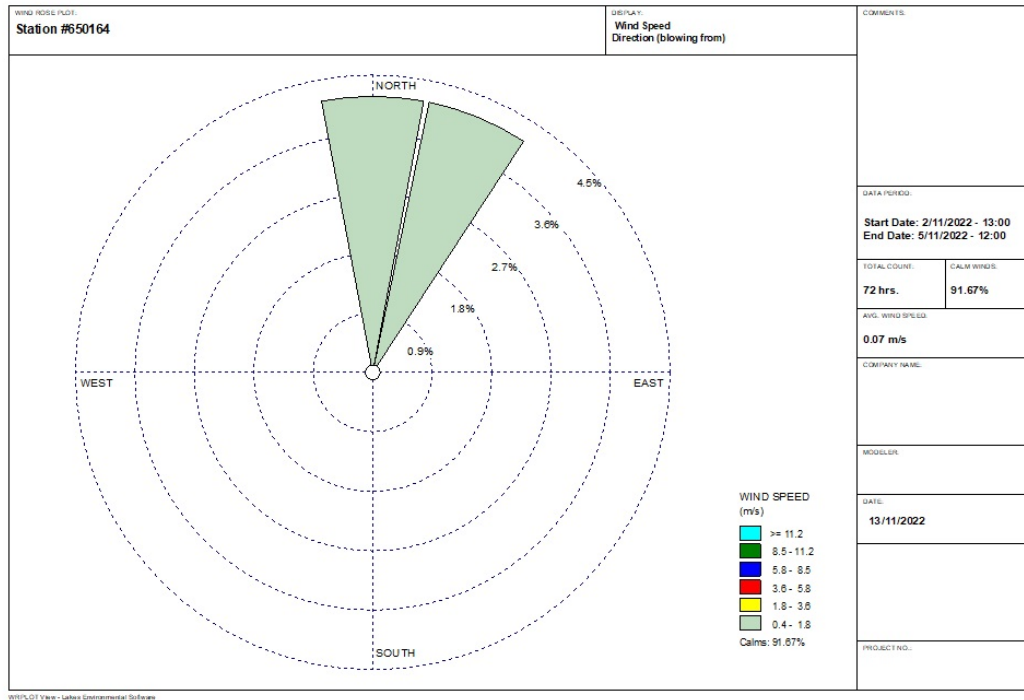
## รูปที่ 2-2 ผังแสดงความเร็วและทิศทางลม

ข้อสรุป ทิศทางลมส่วนใหญ่พัดมาจากทิศ : ทิศเหนือ และทิศตะวันออกเฉียงเหนือค่อนข้างไปทางทิศเหนือ  
ความเร็วลมส่วนใหญ่ มีค่า : ต่ำกว่า 0.4 m/s
