บทที่ 4

สรุปผลการปฏิบัติตามมาตรการป้องกันและแก้ไขผลกระทบสิ่งแวดล้อม
และมาตรการติดตามตรวจสอบผลกระทบสิ่งแวดล้อม4.1 ผลการปฏิบัติตามมาตรการป้องกันและแก้ไขผลกระทบสิ่งแวดล้อมและมาตรการติดตามตรวจสอบ
ผลกระทบสิ่งแวดล้อม

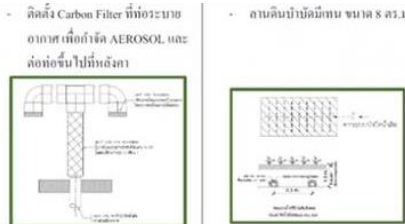
4. โครงการได้จัดให้มีการบำบัดละอองน้ำเสียที่ส่งผลเสียต่อสุขภาพและอนามัยของผู้ปฏิบัติงานและผู้อยู่อาศัย โดยใช้วิธีการกรองด้วยดิน โดยมีการเติมอากาศในระบบบำบัดน้ำเสีย 0.08 ลบ.ม./วินาที ซึ่งโครงการจะบำบัดละอองน้ำเสีย โดยจัดให้มีพื้นที่ในการกำจัดละอองน้ำเสีย 4 ตร.ม. (ไม่น้อยกว่า 2 ตร.ม.) เพื่อการกรองละอองน้ำเสียดังกล่าว	<p><u>การดำเนินการในปัจจุบัน</u></p> <p>- ไม่ได้ปฏิบัติ : โครงการไม่ได้จัดให้มีระบบกำจัดละอองน้ำเสีย เนื่องจากระบบบำบัดน้ำเสียอยู่ใต้ดิน จึงทำให้ละอองน้ำเสียลอยออกสู่ภายนอกในปริมาณไม่มาก ทั้งนี้ นิติบุคคลฯ กำลังศึกษาข้อมูลและเร่งดำเนินการติดตั้งระบบบำบัด Aerosol ในพื้นที่โครงการ</p> <p><u>แนวทางการดำเนินการ</u></p> <p>- ให้ทางโครงการดำเนินการตรวจสอบละอองฝอยน้ำเสียที่เกิดขึ้น และทำการติดตั้งระบบกำจัดละอองฝอยน้ำเสียตามที่ได้เสนอในรายงานฯ (ดังภาพประกอบ) ทั้งนี้ อาจมีการเปลี่ยนแปลงระบบให้มีความเหมาะสมกับพื้นที่ และให้ทำหนังสือแจ้งการ</p>

3.2 การบำบัดน้ำเสีย (ต่อ)		<p>เปลี่ยนแปลงไปยังหน่วยงานอนุญาต</p>
