ผลการปฏิบัติตามมาตรการติดตามตรวจสอบ

บทที่ 3

ผลการปฏิบัติตามมาตรการติดตามตรวจสอบผลกระทบสิ่งแวดล้อม

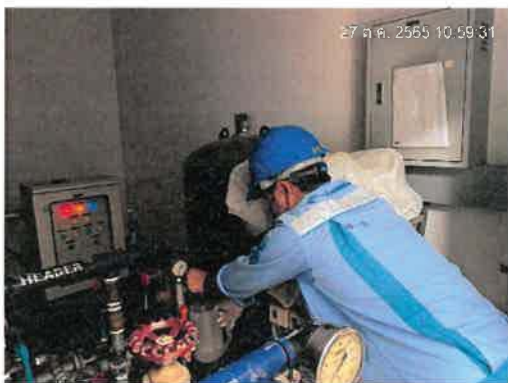
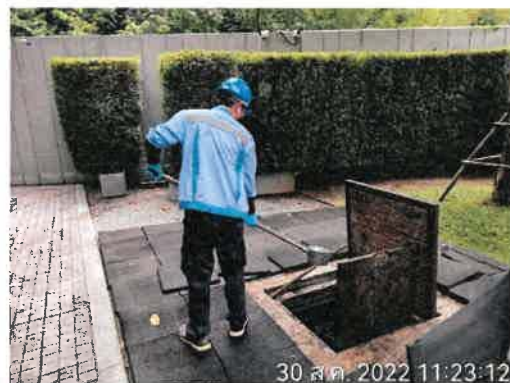
ภาพที่ 3.5.4-1 การเก็บตัวอย่างคุณภาพน้ำทิ้ง

จากการตรวจวิเคราะห์คุณภาพน้ำทิ้งก่อนการบำบัดบริเวณถังแยกกากของระบบบำบัดน้ำเสีย และน้ำทิ้งหลังการบำบัดบริเวณบ่อพักน้ำแรกออกจากระบบบำบัดน้ำเสีย ระหว่างเดือน กรกฎาคม ถึง ธันวาคม 2565 พบว่า น้ำทิ้งหลังการบำบัดส่วนใหญ่มีค่าอยู่ในเกณฑ์ค่ามาตรฐานตามประกาศกระทรวงทรัพยากรธรรมชาติและสิ่งแวดล้อม เรื่อง กำหนดมาตรฐานควบคุมการระบายน้ำทิ้งจากอาคารบางประเภทและบางขนาด (ประเภท ข) ยกเว้น ค่าสารที่ละลายทั้งหมด (TDS) ที่มีค่าเกินเกณฑ์มาตรฐาน ซึ่งมาตรฐานกำหนดต้องมีค่าไม่เกิน 500 mg/L

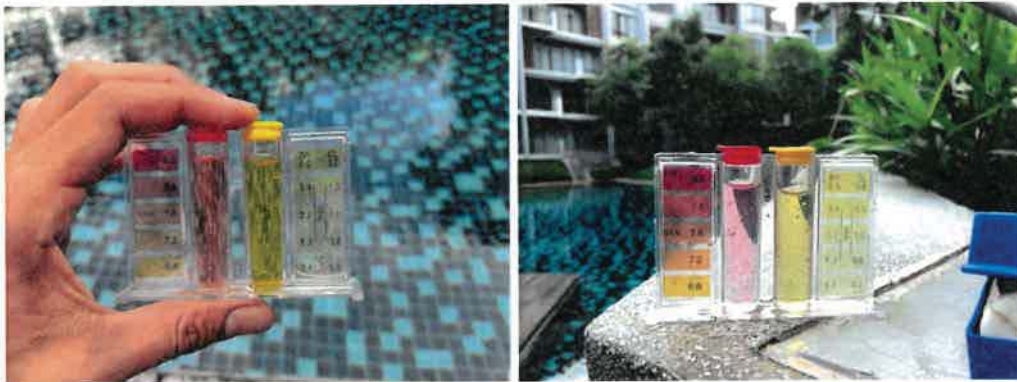
ภาพที่ 3.5.5-1 การตรวจวัด pH และ Cl_2 สระว่ายน้ำ

ตามมาตรการติดตามตรวจสอบผลกระทบสิ่งแวดล้อมโครงการ The Valley 23° Estate กำหนดให้โครงการต้องมีการเก็บตัวอย่าง และตรวจวิเคราะห์คุณภาพน้ำบริเวณสระว่ายน้ำของโครงการเป็นประจำทุกวัน วันละ 1 ครั้ง สำหรับพารามิเตอร์ที่กำหนดให้ตรวจวิเคราะห์ได้แก่ ค่าความเป็นกรด-ด่าง (pH) และคลอรีนตกค้าง ปัจจุบันโครงการได้มีการปฏิบัติตามสอดคล้องต่อมาตรการดังกล่าวเป็นที่เรียบร้อยแล้ว ทั้งนี้ ผลการตรวจวิเคราะห์มีค่าดังนี้ซึ่งผลการตรวจวิเคราะห์ค่าความเป็นกรด-ด่าง และคลอรีนตกค้างแสดงดังแสดงในภาคผนวก ง-2

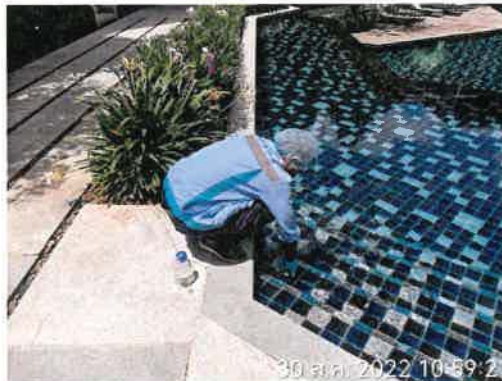
จากผลการตรวจวิเคราะห์คุณภาพน้ำสระว่ายน้ำ ในพารามิเตอร์ Total Coliform Bacteria, *Escherichia coli*, *Staphylococcus aureus* และ *Pseudomonas aeruginosa* จำนวน 2 จุด สระว่ายน้ำบริเวณส่วนลึกและส่วนตื้น ดังภาพที่ 3.5.5-2 ความถี่เดือนละ 1 ครั้ง พบว่าพารามิเตอร์ส่วนใหญ่มีค่าอยู่ในเกณฑ์มาตรฐานตามคำแนะนำของคณะกรรมการสาธารณสุข ฉบับที่ 1/2550 เรื่อง การควบคุมการประกอบกิจการสระว่ายน้ำ หรือกิจการอื่น ๆ ในทำนองเดียวกัน ทั้งนี้ ผลการตรวจวิเคราะห์มีค่าดังตารางที่ 3.5.5-1

เก็บตัวอย่างสระว่ายน้ำบริเวณส่วนตื้น

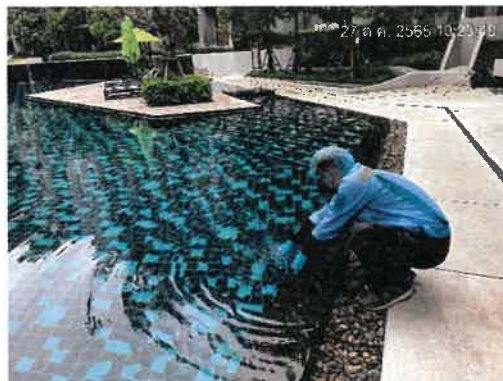
เก็บตัวอย่างสระว่ายน้ำบริเวณส่วนลึก
