ผลการปฏิบัติตามมาตรการติดตามตรวจสอบ  
ผลกระทบสิ่งแวดล้อม

### ผลการปฏิบัติตามมาตรการติดตามตรวจสอบผลกระทบสิ่งแวดล้อม

โครงการอาคารชุด โนเบิล รีวอลฟ์ รัชดา คอนโดมิเนียม ตั้งอยู่ที่ถนนรัชดาภิเษก แขวงห้วยขวาง เขตห้วยขวาง กรุงเทพมหานคร เป็นอาคารชุดพักอาศัย จำนวน 1 อาคาร มีจำนวนห้องชุดพักอาศัย 766 ห้อง สูง 38 ชั้น ความสูงพื้นที่อาคารขนาด 3-1-92.5 ไร่ หรือ 5,570 ตารางเมตร และมีที่จอดรถยนต์ 294 คัน ด้วยแนวคิดที่จะพัฒนาที่ดินให้เป็นอาคารชุดพักอาศัย ที่มีความทันสมัย เป็นส่วนตัว มีสิ่งอำนวยความสะดวกขั้นพื้นฐานครบครัน พร้อมทั้งจัดแต่งภูมิสถาปัตยกรรม และพื้นที่สีเขียวภายในโครงการที่มีความร่มรื่นสวยงาม รวมทั้งเพื่อสร้างทางเลือกด้านที่พักอาศัยในกรุงเทพมหานครสำหรับกลุ่มลูกค้าวัยทำงานรวมทั้งผู้พักอาศัยที่อยู่บริเวณใกล้เคียงได้มีทางเลือกด้านที่พักอาศัยมากขึ้น ทั้งนี้ โครงการมีห้องชุดพักอาศัยทั้งหมดจำนวน 766 ห้อง เข้าข่ายอาคารชุดพักอาศัย ตามกฎหมายว่าด้วยอาคารชุดที่มีจำนวนห้องชุดตั้งแต่ 80 ห้อง จัดเป็นการพัฒนาโครงการที่เข้าข่ายที่ต้องศึกษาและจัดทำรายงานการวิเคราะห์ผลกระทบสิ่งแวดล้อม ซึ่งโครงการได้ดำเนินการจัดทำตามกระบวนการและผลการพิจารณาของคณะกรรมการผู้ชำนาญการพิจารณารายงานฯ มีมติเห็นชอบรายงานฯ ตามหนังสือเลขที่ ทส. 1009.5/13452 ลงวันที่ 28 พฤศจิกายน 2557 ทั้งนี้ตามหนังสือฉบับดังกล่าวได้กำหนดให้ทางโครง

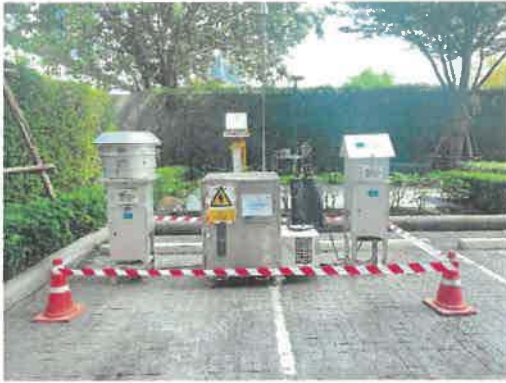
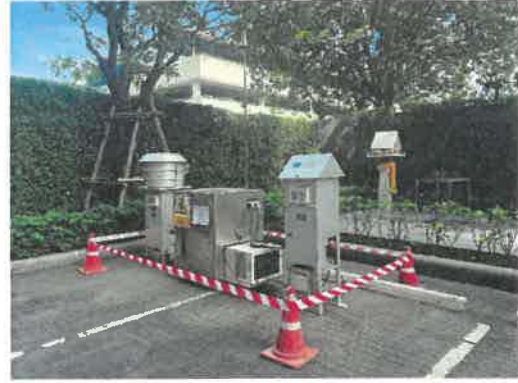
ภาพที่ 3.5.3-1 แสดงตำแหน่งและการตรวจวัดคุณภาพอากาศ

ผลการตรวจวัดค่าความเข้มข้นฝุ่นละอองขนาดเล็กกว่า 10 ไมคอนเฉลี่ย 24 ชั่วโมง (PM-10) มีค่าเท่ากับ 0.016 mg/m<sup>3</sup> ซึ่งมีค่าอยู่ในเกณฑ์มาตรฐานประกาศคณะกรรมการสิ่งแวดล้อมแห่งชาติ ฉบับที่ 24 (พ.ศ. 2547) เรื่อง กำหนดมาตรฐานคุณภาพอากาศในบรรยากาศโดยทั่วไป ไม่เกิน 0.022 mg/m<sup>3</sup>

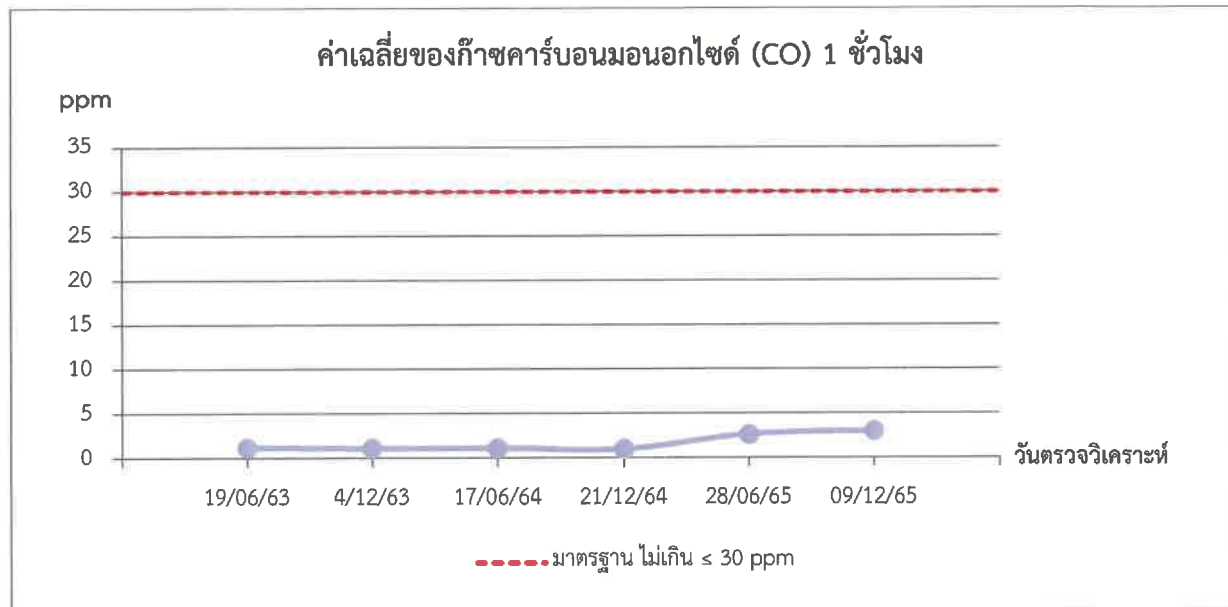
ภาพที่ 3.5.3-2 กราฟเปรียบเทียบผลตรวจวัดคุณภาพอากาศในบรรยากาศ ระหว่างปี 2563 - ปัจจุบัน

หมายเหตุ : ประกาศคณะกรรมการสิ่งแวดล้อมแห่งชาติ ฉบับที่ 10 พ.ศ. 2538 กำหนดมาตรฐานคุณภาพอากาศในบรรยากาศโดยทั่วไป ซึ่งกำหนดค่าเฉลี่ยของก๊าซคาร์บอนมอนอกไซด์ (CO) 1 ชั่วโมง ไว้ไม่เกิน 30 ppm

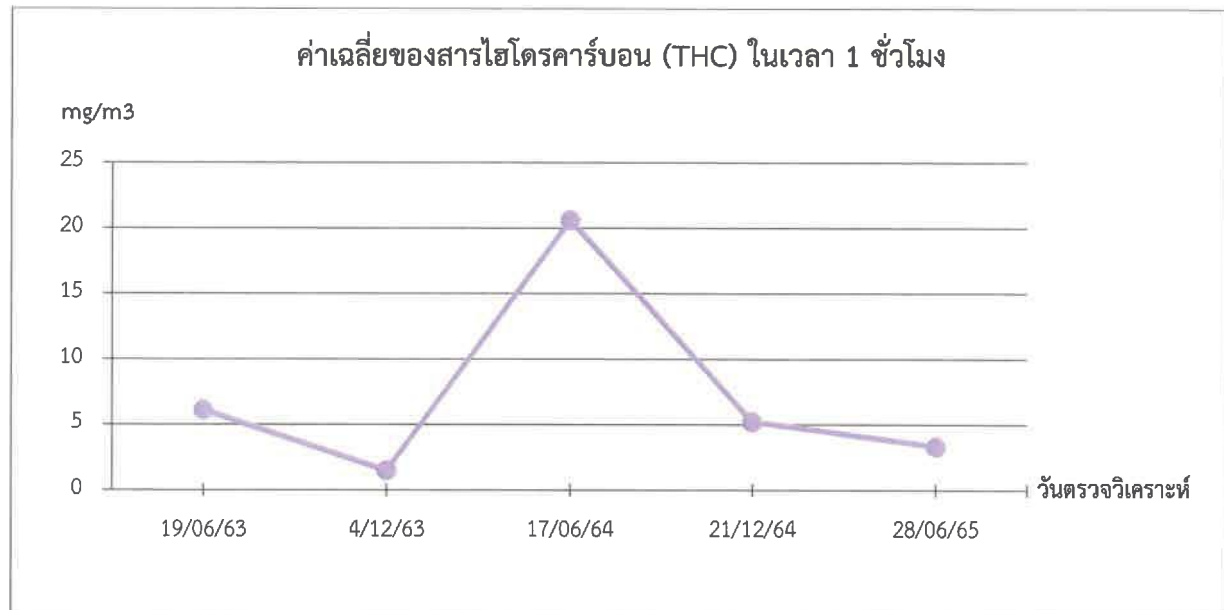
หมายเหตุ : ปัจจุบันยังไม่มีกำหนดค่ามาตรฐานของสารไฮโดรคาร์บอน

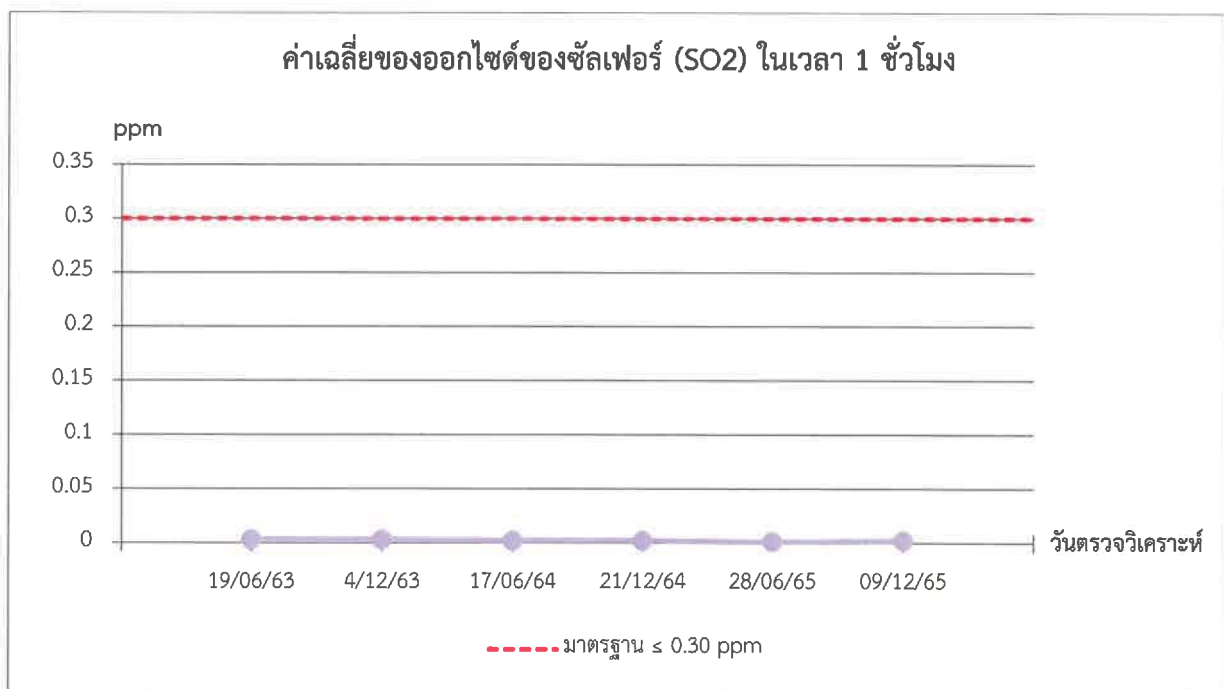
ภาพที่ 3.5.3-2 (ต่อ) กราฟเปรียบเทียบผลตรวจวัดคุณภาพอากาศในบรรยากาศ ระหว่างปี 2563 - ปัจจุบัน

หมายเหตุ : ตามประกาศคณะกรรมการสิ่งแวดล้อมแห่งชาติ ฉบับที่ 21 พ.ศ. 2544 เรื่องกำหนดมาตรฐาน  
ก๊าซซัลเฟอร์ไดออกไซด์ (SO<sub>2</sub>) 1 ชั่วโมง ไว้ไม่เกิน 0.30 ppm as SO<sub>2</sub>

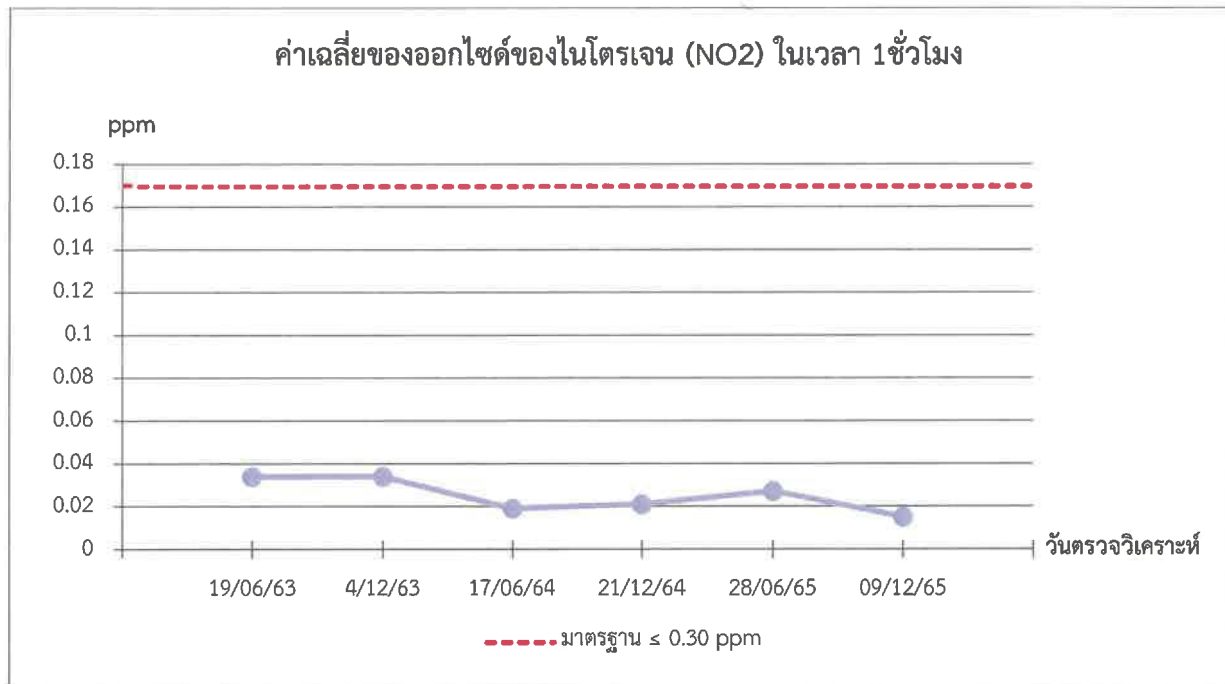
หมายเหตุ : ตามประกาศคณะกรรมการสิ่งแวดล้อมแห่งชาติ ฉบับที่ 33 พ.ศ. 2552 กำหนดมาตรฐานก๊าซไนโตรเจนไดออกไซด์ (NO<sub>2</sub>) 1 ชั่วโมง ไว้ไม่เกิน 0.17 ppm as NO<sub>2</sub>

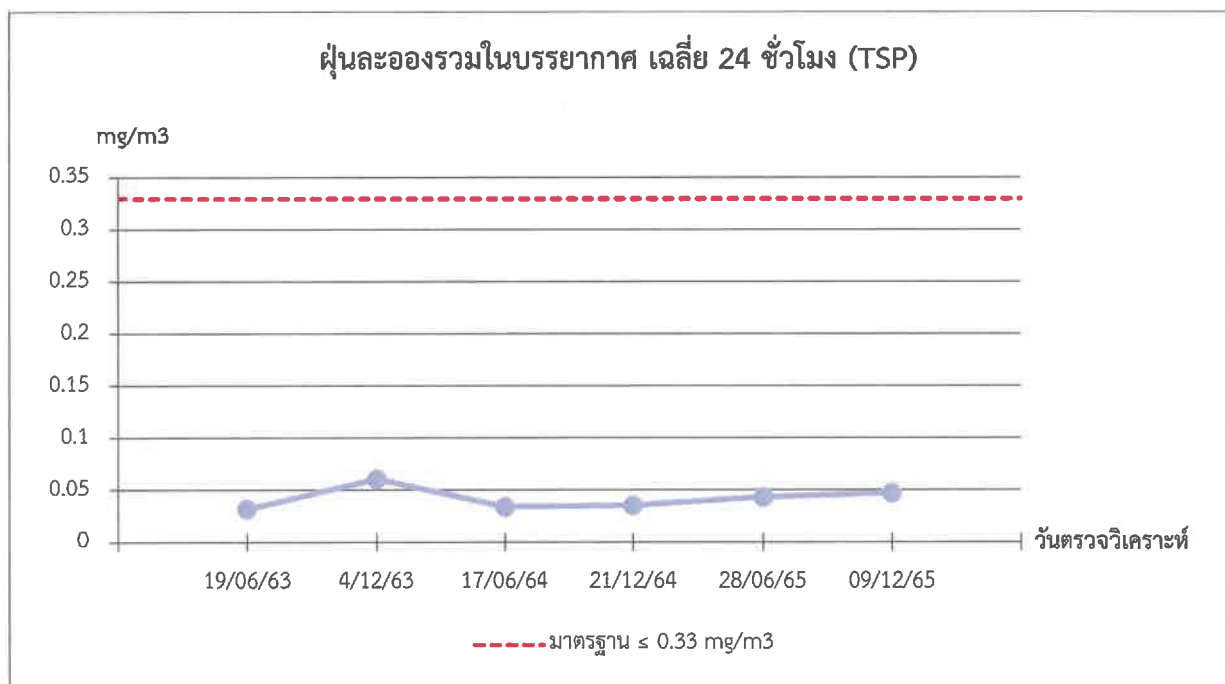
**ภาพที่ 3.5.3-2 (ต่อ) กราฟเปรียบเทียบผลตรวจวัดคุณภาพอากาศในบรรยากาศ ระหว่างปี 2563 - ปัจจุบัน**

หมายเหตุ : ประกาศคณะกรรมการสิ่งแวดล้อมแห่งชาติ ฉบับที่ 24 (พ.ศ. 2547) เรื่อง กำหนดมาตรฐานคุณภาพอากาศในบรรยากาศโดยทั่วไป ไว้ไม่เกิน 0.33 mg/m<sup>3</sup>

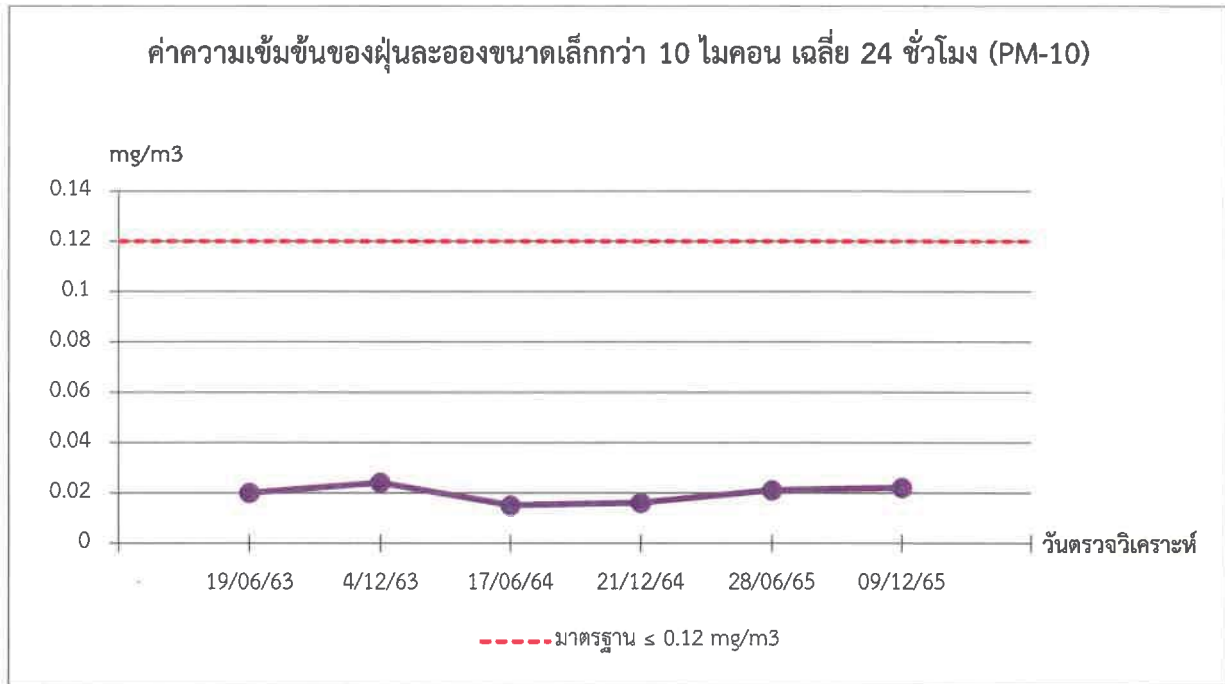
ภาพที่ 3.5.3-2 (ต่อ) กราฟเปรียบเทียบผลตรวจวัดคุณภาพอากาศในบรรยากาศ ระหว่างปี 2563 - ปัจจุบัน

หมายเหตุ : ประกาศคณะกรรมการสิ่งแวดล้อมแห่งชาติ ฉบับที่ 24 (พ.ศ. 2547) เรื่อง กำหนดมาตรฐานคุณภาพอากาศในบรรยากาศโดยทั่วไป ไว้ไม่เกิน  $0.12 \text{ mg/m}^3$

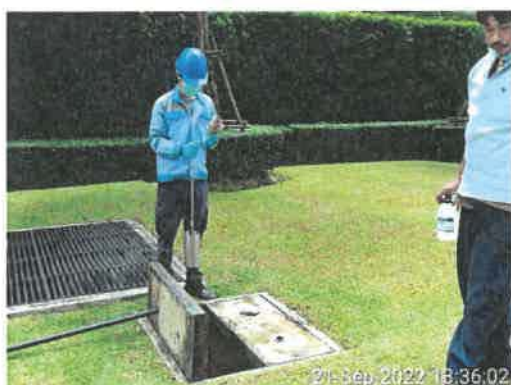
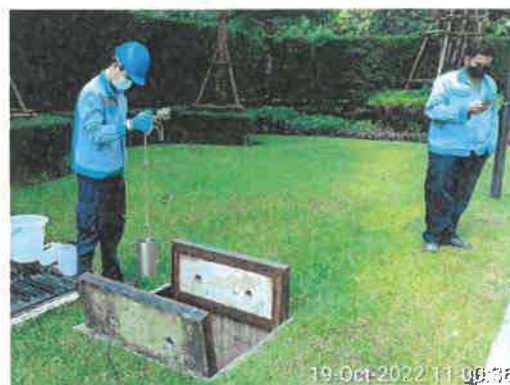
ภาพที่ 3.5.4-1 แสดงตำแหน่งและวิธีการเก็บตัวอย่างคุณภาพน้ำทิ้ง

คุณภาพน้ำทิ้งของระบบบำบัดน้ำเสีย ดำเนินการตรวจวัด 1 จุด ได้แก่ บริเวณตรวจคุณภาพน้ำทิ้งก่อนระบายออกนอกโครงการ (บ่อตรวจคุณภาพน้ำ) โดยมีดัชนีที่ตรวจวิเคราะห์ ได้แก่ ความเป็นกรดและด่าง (pH), บีโอดี (BOD), สารแขวนลอย (Suspended Solids), ซัลไฟด์ (Sulfide), สารที่ละลายได้ทั้งหมด (Total Dissolved Solids), ตะกอนหนัก (Settleable Solids), น้ำมันและไขมัน (Oil and Grease) และทีเคเอ็น (TKN) 1 ครั้ง/เดือน ซึ่งโครงการเริ่มดำเนินการตรวจวิเคราะห์ตั้งแต่เดือนมกราคม ถึง มิถุนายน 2565 ตำแหน่งและวิธีการเก็บตัวอย่างคุณภาพน้ำทิ้งแสดงดังภาพที่ 3.5.4-1

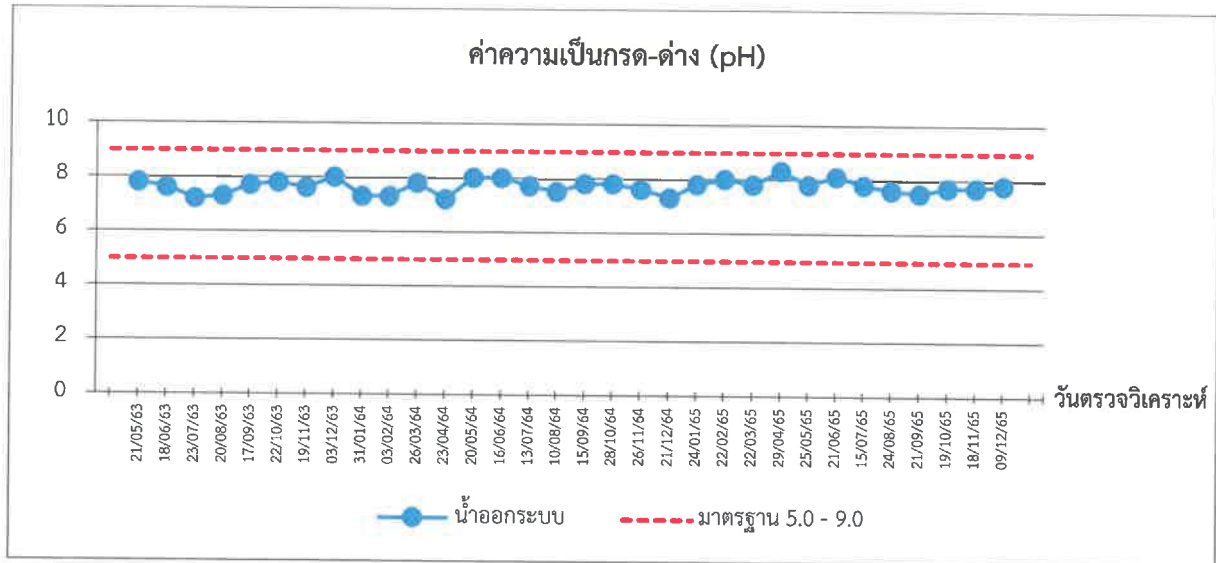
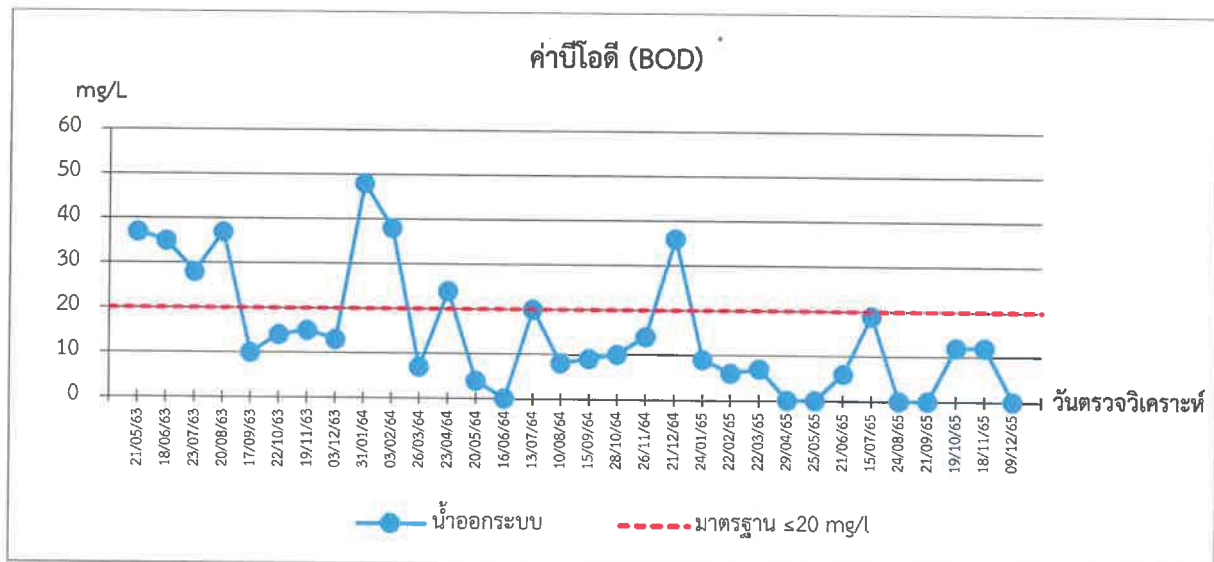
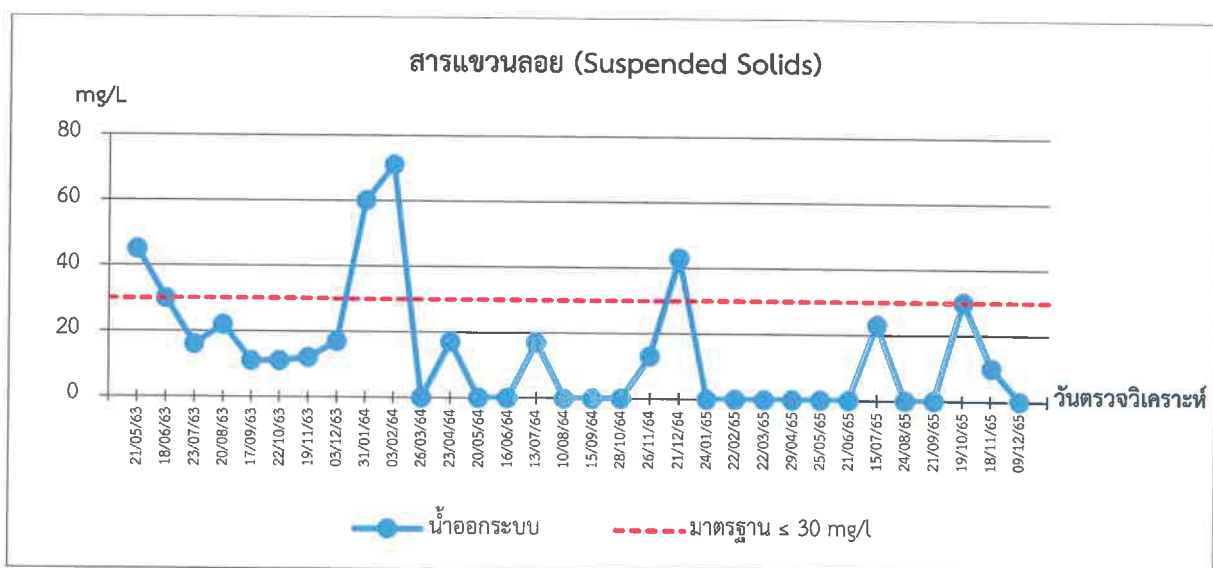
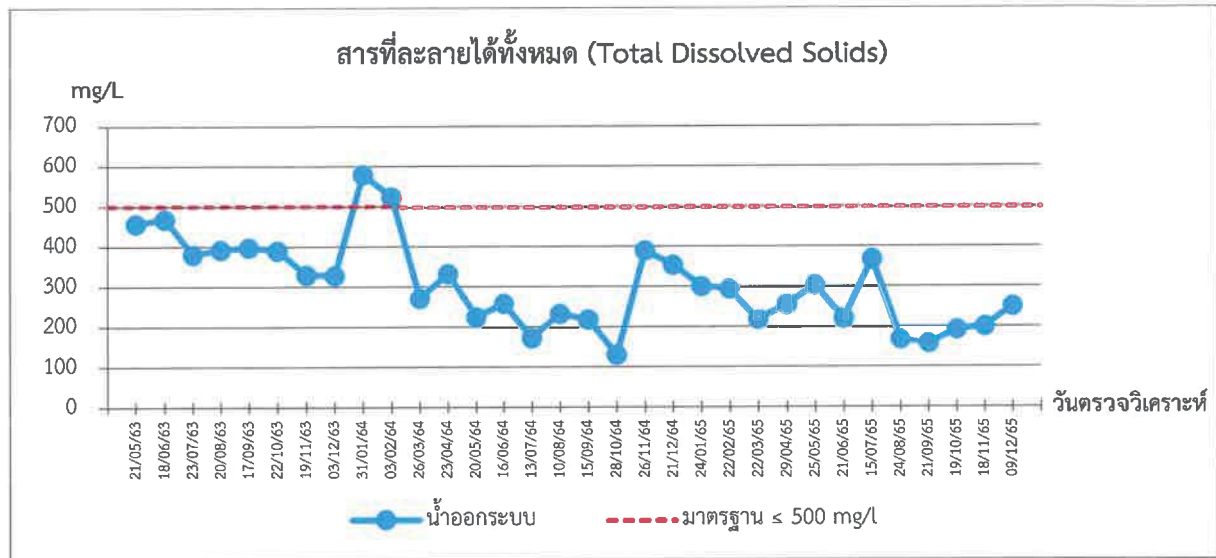
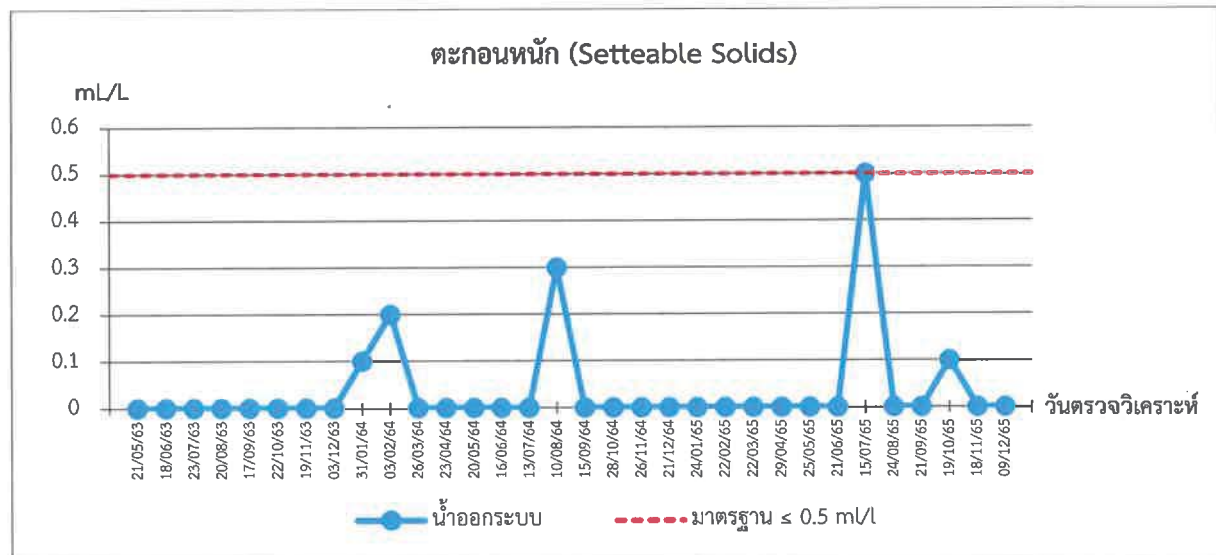
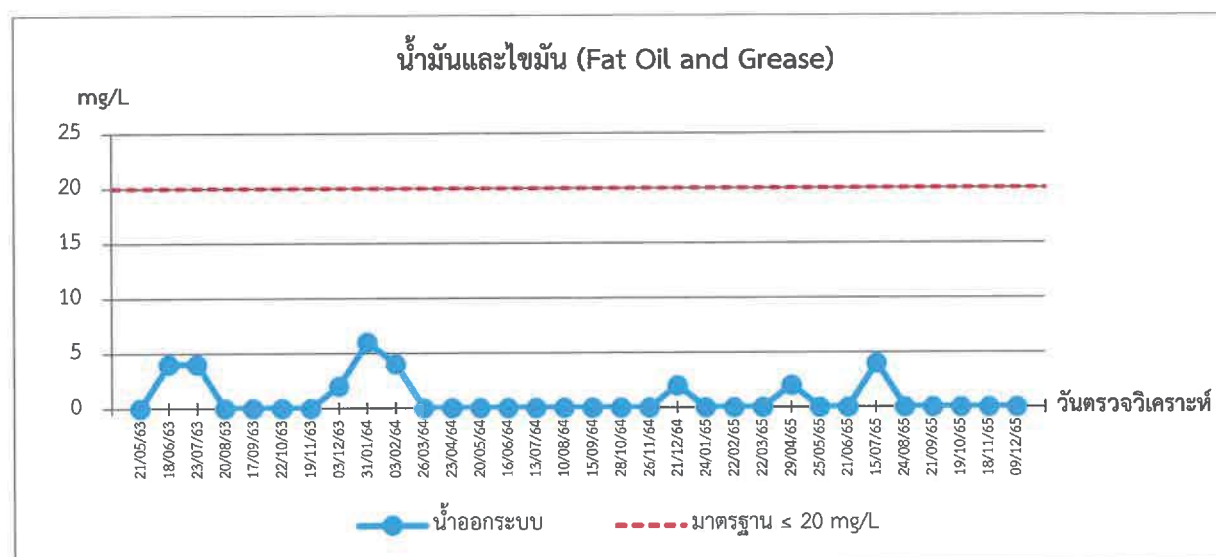
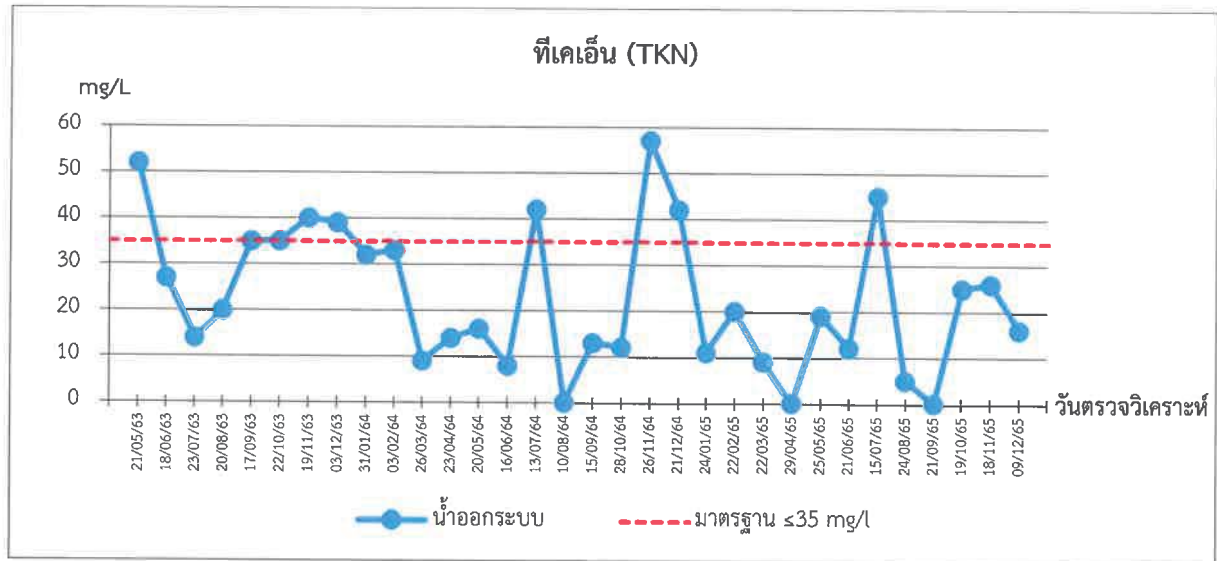
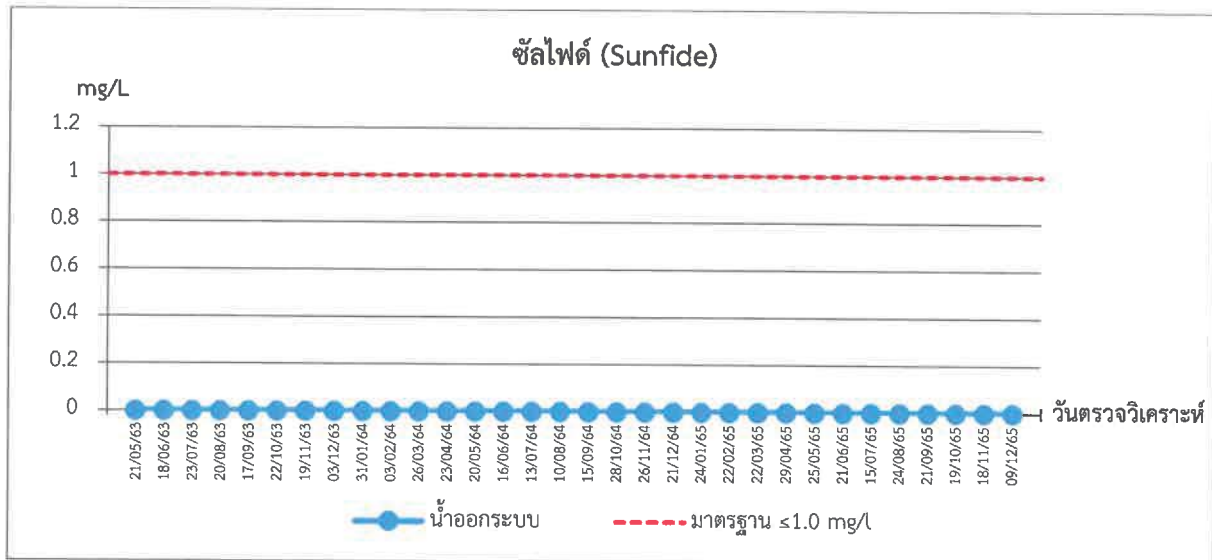
ภาพที่ 3.5.4-2 เปรียบเทียบผลการตรวจวัดคุณภาพน้ำทิ้งหลังผ่านระบบบำบัดน้ำเสีย  
ระหว่างปี 2563 - ปัจจุบัน

จุดตรวจวัด	วันที่	ผลการวิเคราะห์							
		pH	BOD mg/L	TSS mg/L	TDS mg/L	Settleable Solid mL/L	Grease & Oil mg/L	TKN mg/L	Sulfide mg/L
- จุดตรวจคุณภาพน้ำทั้ง ก่อนระบายออกนอก โครงการ (บ่อตรวจคุณภาพน้ำ)	24/01/65	7.8	9	<10	300	<0.1	<2	11	<0.10
	22/02/65	8.0	6	<10	294	<0.1	<2	20	<0.10
	22/03/65	7.8	7	<10	218	<0.1	<2	9	<0.10
	29/04/65	8.3	<4	<10	256	<0.1	2	<5	<0.10
	25/05/65	7.8	<4	<10	304	<0.1	<2	19	<0.10
	21/06/65	8.1	6	<10	220	<0.1	<2	12	<0.10
	15/07/65	7.8	19	23	368	0.5	4	45	<0.10
	24/08/65	7.6	<4	<10	168	<0.10	<2	5	<0.10
	21/09/65	7.5	<4	<10	158	<0.10	<2	<5	<0.10
	19/10/65	7.7	12	30	192	0.1	<2	25	<0.10
มาตรฐาน	18/11/65	7.7	12	10	200	<0.10	<2	26	<0.10
	09/12/65	7.8	<4	<10	250	<0.1	<2	16	<0.10
		5.0-9.0	≤20	≤30	≤500	≤0.5	≤20	≤35	≤1.0

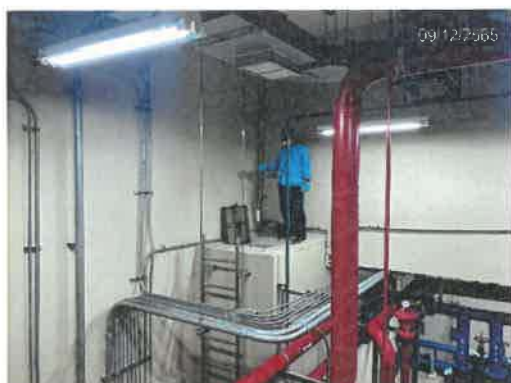
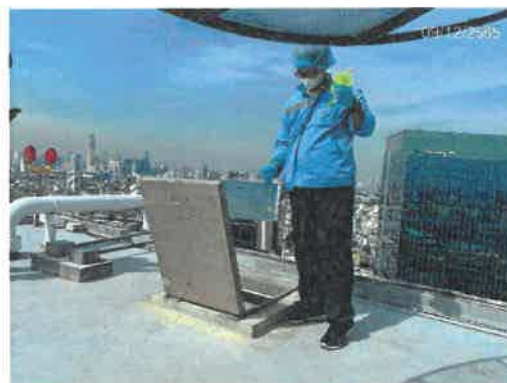
ภาพที่ 3.5.5-1 ตำแหน่งและวิธีการเก็บตัวอย่างคุณภาพน้ำใช้

ตามมาตรการติดตามตรวจสอบผลกระทบสิ่งแวดล้อม กำหนดให้มีการตรวจวัด ลักษณะทางกายภาพ ประกอบด้วย ค่าความเป็นกรด-ด่าง (pH), กลิ่น, สี (Color), ความขุ่น (Turbidity), โคลิฟอร์ม (Coliform Bacteria) และ ฟีคัลโคลิฟอร์ม (Fecal Coliform Bacteria) ในถังสำรองน้ำใช้ชั้นใต้ดินและชั้นดาดฟ้า ความถี่ 6 เดือน/ครั้ง ซึ่งโครงการได้ดำเนินการตรวจวัด 2 จุด ได้แก่ ถังสำรองน้ำชั้นใต้ดิน และ ถังสำรองน้ำชั้นดาดฟ้า ตำแหน่งและวิธีการเก็บตัวอย่างแสดงดังภาพที่ 3.5.5-1

ถังสำรองน้ำชั้นใต้ดิน

ถังสำรองน้ำชั้นดาดฟ้า

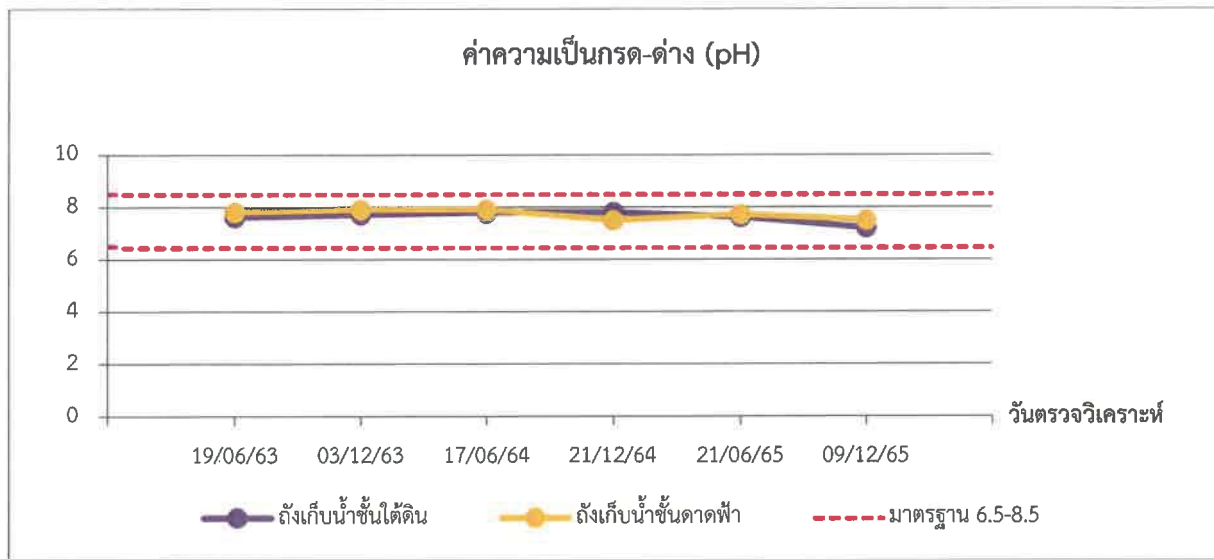
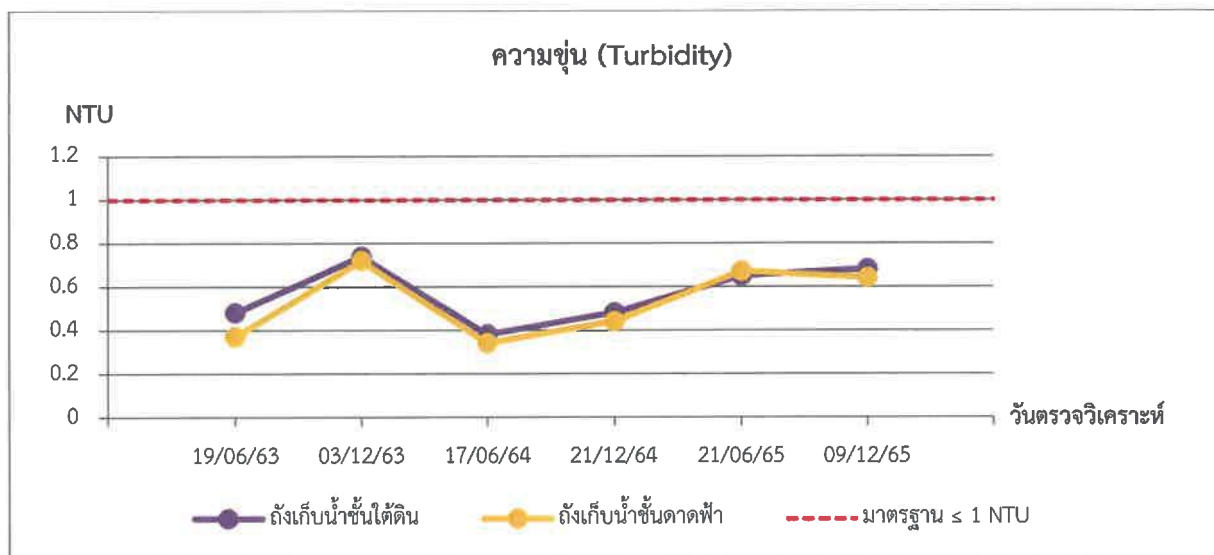
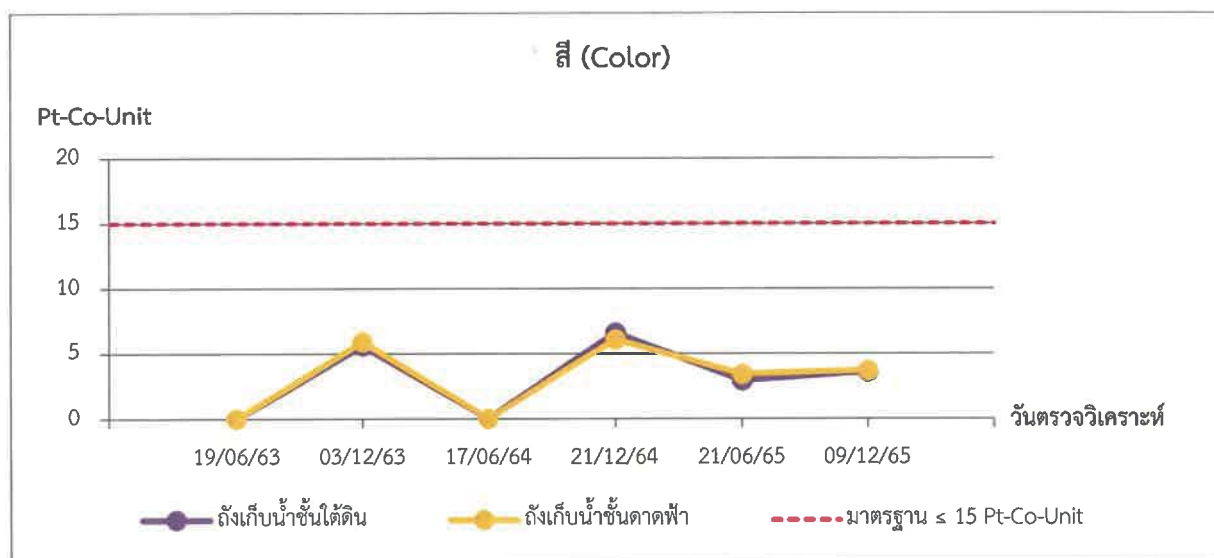
ภาพที่ 3.5.5-2 กราฟเปรียบเทียบผลการตรวจวัดคุณภาพน้ำใช้ ระหว่างปี 2563 - ปัจจุบัน

จุดเก็บตัวอย่าง	วัน/เดือน/ปี	ผลการตรวจวิเคราะห์				
		pH	Turbidity (NTU)	Color (Pt-Co Unit)	Total Coliform (MPN/100 mL)	Fecal Coliform (MPN/100 mL)
ถังสำรองน้ำใช้ชั้น ใต้ดิน	19/06/63	7.6	0.48	<1.0	ตรวจไม่พบ	ตรวจไม่พบ
	03/12/63	7.7	0.74	5.6	ตรวจไม่พบ	ตรวจไม่พบ
	17/06/64	7.8	0.38	<0.1	ตรวจไม่พบ	ตรวจไม่พบ
	21/12/64	7.8	0.48	6.6	ตรวจไม่พบ	ตรวจไม่พบ
	21/06/65	7.6	0.65	2.9	ตรวจไม่พบ	ตรวจไม่พบ
	09/12/65	7.2	0.68	3.6	ตรวจไม่พบ	ตรวจไม่พบ
ถังสำรองน้ำใช้ชั้น ดาดฟ้า	19/06/63	7.8	0.37	<1.0	ตรวจไม่พบ	ตรวจไม่พบ
	03/12/63	7.9	0.72	5.9	ตรวจไม่พบ	ตรวจไม่พบ
	17/06/64	7.9	0.34	<1.0	ตรวจไม่พบ	ตรวจไม่พบ
	21/12/64	7.5	0.44	6.1	ตรวจไม่พบ	ตรวจไม่พบ
	21/06/65	7.7	0.67	3.4	ตรวจไม่พบ	ตรวจไม่พบ
	09/12/65	7.5	0.64	3.7	ตรวจไม่พบ	ตรวจไม่พบ
มาตรฐาน		6.5 - 8.5	≤1.0	≤15	ตรวจไม่พบ	-

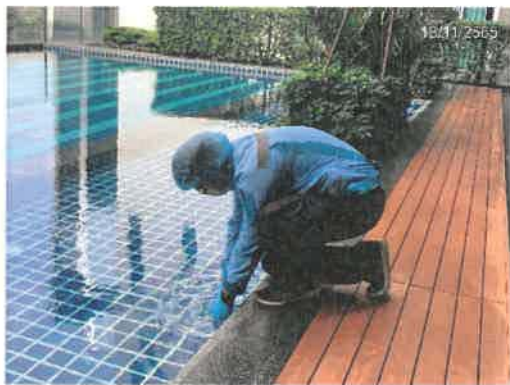
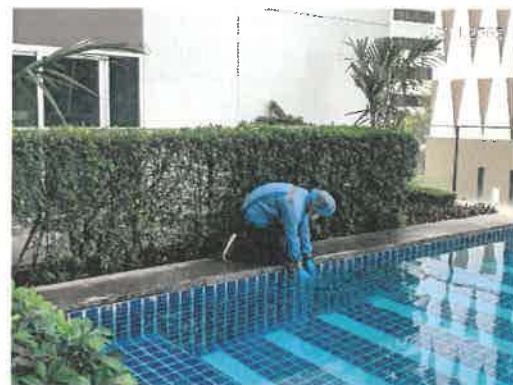
ภาพที่ 3.5.6-1 แสดงตำแหน่งและวิธีการเก็บตัวอย่างคุณภาพน้ำสระว่ายน้ำ

ตามมาตรการกำหนดให้มีการตรวจสอบคุณภาพน้ำในสระว่ายน้ำ บริเวณ 2 จุด ได้แก่สระว่ายน้ำ ส่วนต้น และ สระว่ายน้ำส่วนลึก มีพารามิเตอร์ที่ดำเนินการตรวจวัด ได้แก่ pH และ Free Chlorine ให้ตรวจวัดทุกวัน (โดยทางโครงการดำเนินการตรวจวัดเอง เป็นประจำทุกวันๆ ละ 2 ครั้ง) ,Total Coliform Bacteria และ Fecal Coliform Bacteria และ Fecal ดำเนินการตรวจวิเคราะห์เดือนละ 1 ครั้ง และ ความเป็นด่าง (Alkalinity), ความกระด้าง (Calcium hardness), อุณหภูมิ (Temperature), กรดไซยานูริก (Cyanuric acid), คลอไรด์ (Chloride), แอมโมเนีย (Ammonia), ไนเตรท (Nitrate), โคลิฟอร์มทั้งหมด (Total Coliform Bacteria), ฟีคัลโคลิฟอร์ม (Fecal Coliform, จุลินทรีย์ที่ทำให้เกิดโรค (E.Coli) , ความเป็นด่าง (Alkalinity), ความกระด้าง (Calcium hardness) และความใส (Clean) ตรวจวัดปีละ 1 ครั้ง แสดงดังภาพที่ 3.5.6-1

สระว่ายน้ำส่วนต้น

สระว่ายน้ำส่วนลึก

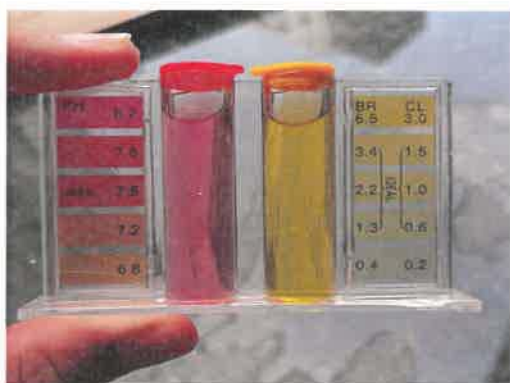
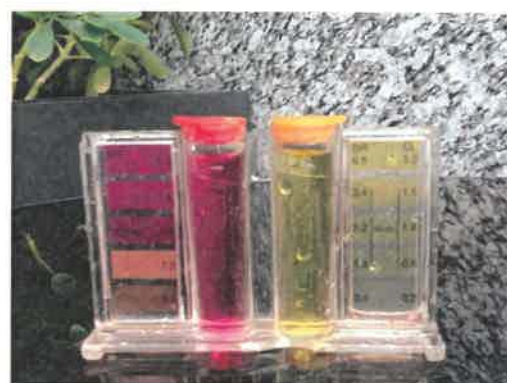
ภาพที่ 3.5.6-2 แสดงวิธีการตรวจวิเคราะห์ค่า pH และ Chlorine

ตามมาตรการตรวจสอบคุณภาพน้ำในสระว่ายน้ำ จำนวน 2 จุด ได้แก่สระว่ายน้ำส่วนลึก และ สระว่ายน้ำส่วนต้น มีพารามิเตอร์ที่ดำเนินการตรวจวัด ได้แก่ ความเป็นกรด-ด่าง (pH) และ คลอรีนอิสระ (Free Chlorine) ให้ตรวจวัดทุกวัน โดยทางโครงการดำเนินการตรวจวัดเอง เป็นประจำทุกวันๆ ละ 1 ครั้ง จำนวนจุดตรวจวัด 1 จุด แสดงดังภาพที่ 3.5.6-2 และผลการตรวจวัดแสดงดัง (ภาคผนวก ง-4)

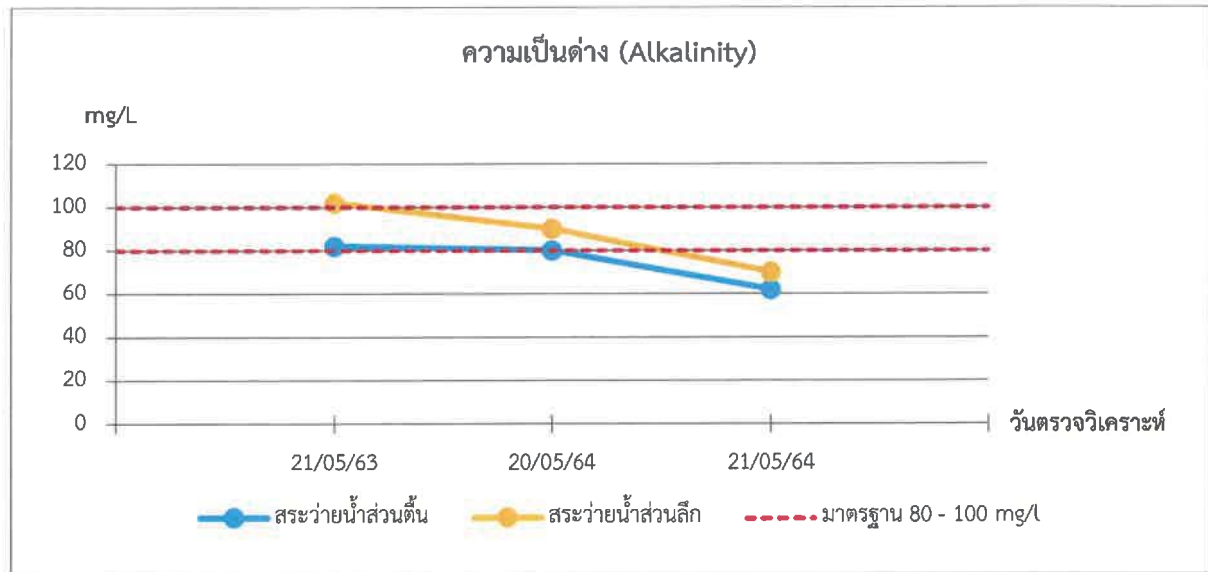
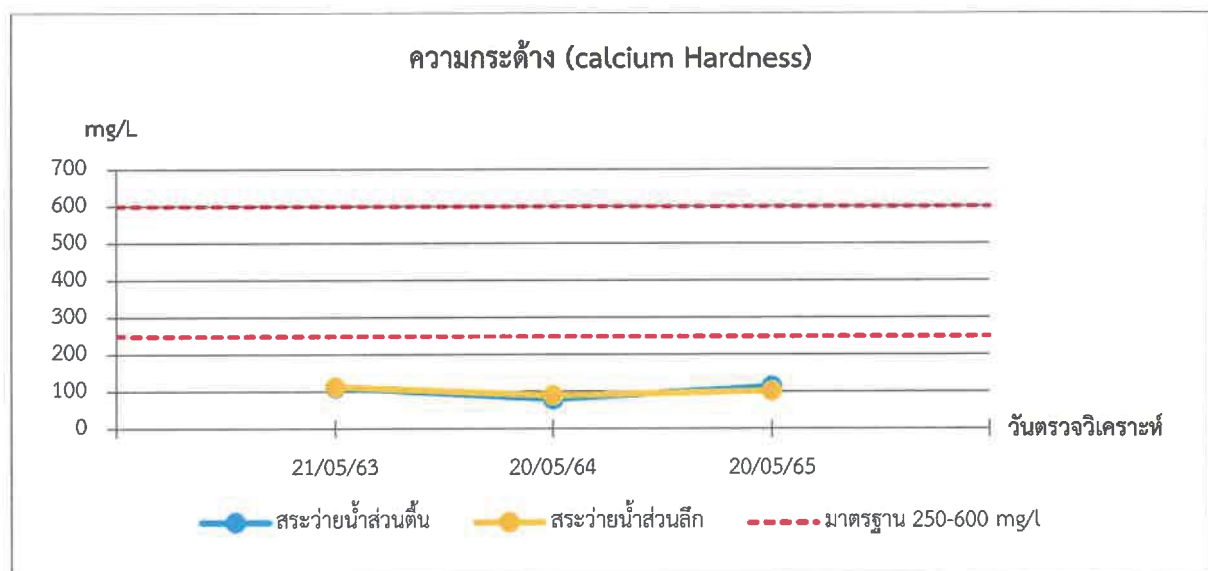
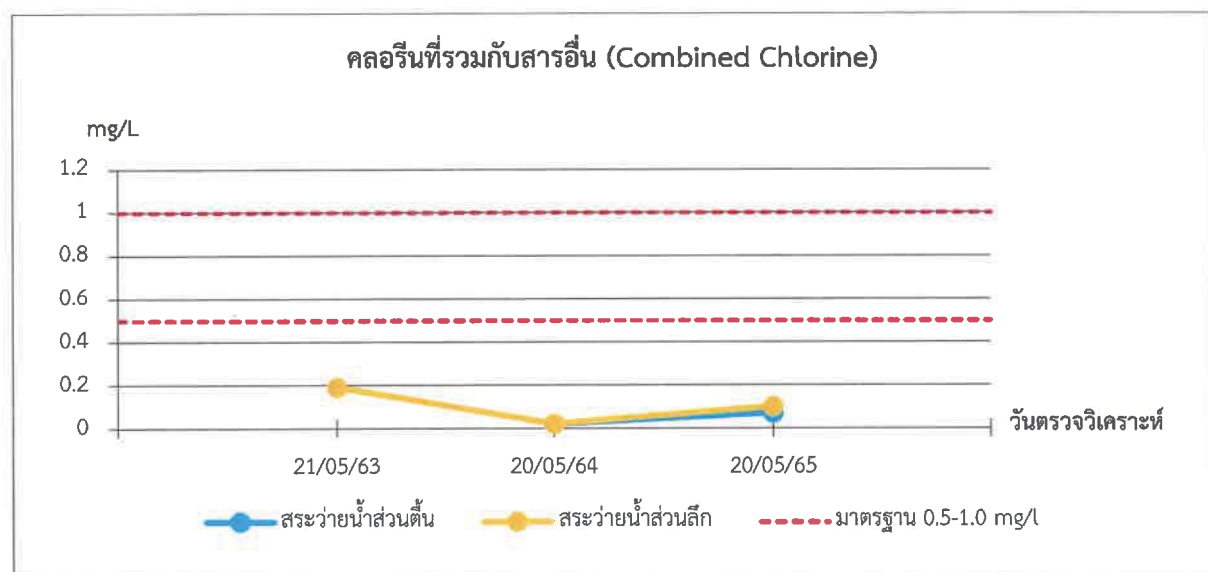
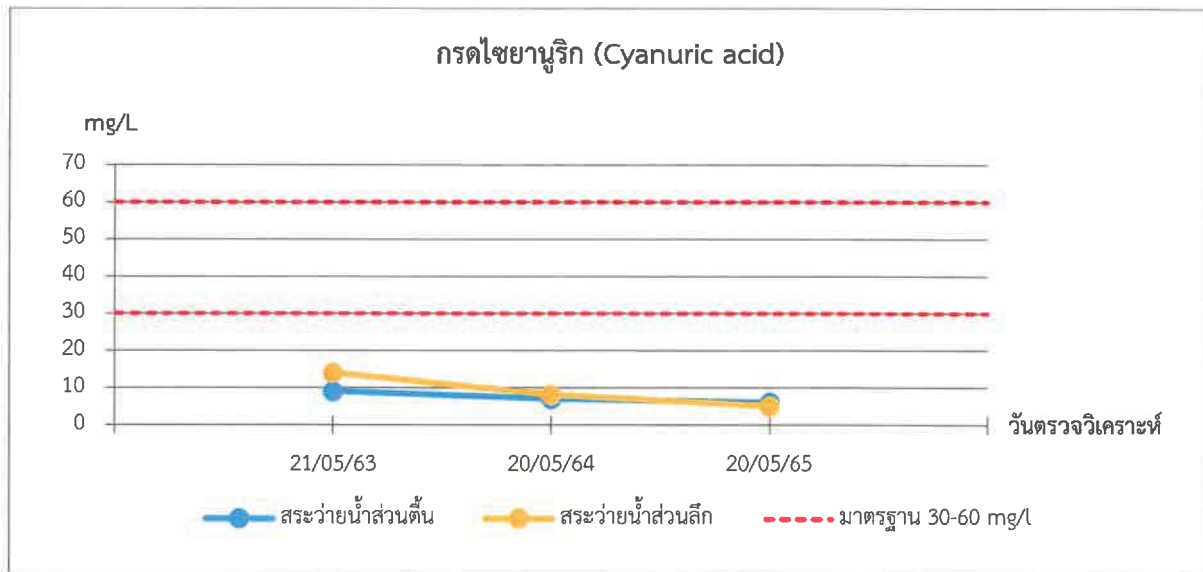
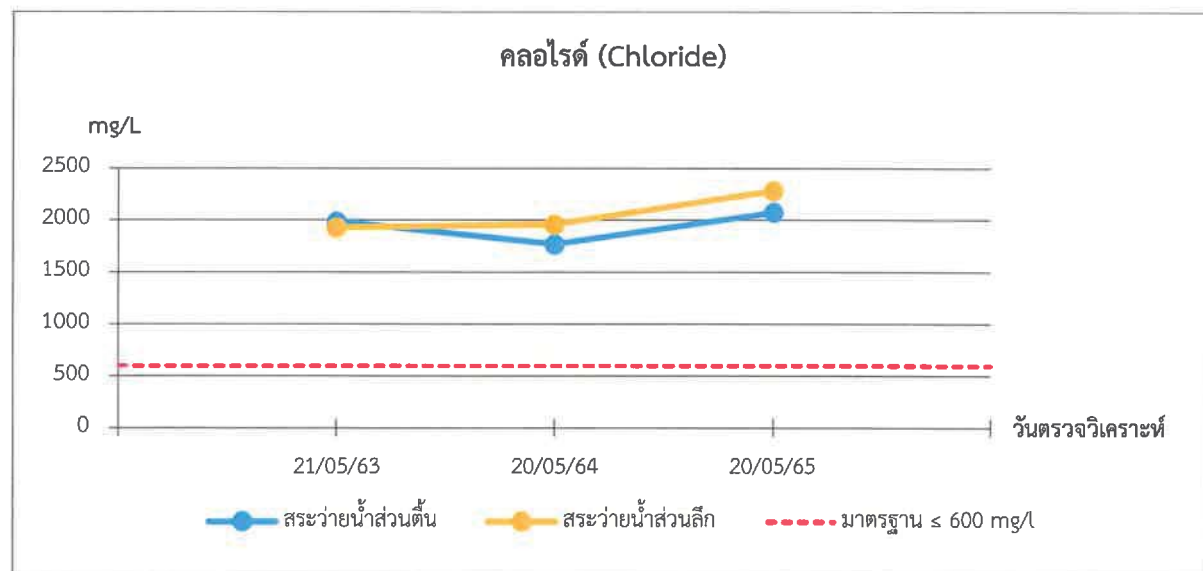
ภาพที่ 3.5.6-3 เปรียบเทียบผลการตรวจวัดคุณภาพน้ำสระว่ายน้ำ ระหว่างปี 2563 – ปัจจุบัน

หมายเหตุ : ตามคำแนะนำของคณะกรรมการสาธารณสุข ฉบับที่ 1/2550 เรื่อง การควบคุมการประกอบกิจการสระว่ายน้ำ หรือกิจการอื่น ๆ ในทำนองเดียวกัน
