บทที่ 2

ผลการปฏิบัติตามมาตรการป้องกันและแก้ไขผลกระทบสิ่งแวดล้อม

โครงการอาคารชุด โนเบิล รีวอลฟ์ รัชดา คอนโดมิเนียม ตั้งอยู่ถนนรัชดาภิเษก แขวงห้วยขวาง เขตห้วยขวาง กรุงเทพมหานคร ปัจจุบันโครงการฯ ได้ดำเนินการก่อสร้างแล้วเสร็จ ซึ่งอยู่ภายใต้การบริหารของนิติบุคคลอาคารชุด โนเบิล รีวอลฟ์ รัชดา โครงการเป็นอาคารชุดพักอาศัย จำนวน 1 อาคาร มีจำนวนห้องชุดพักอาศัย 766 ห้อง สูง 38 ชั้น บนพื้นที่การพัฒนาขนาด 3-1-92.5 ไร่ หรือ 5,570 ตารางเมตร โดยโครงการ อาคารชุด โนเบิล รีวอลฟ์ รัชดา คอนโดมิเนียม ได้จัดทำรายงานการวิเคราะห์ผลกระทบสิ่งแวดล้อม และได้ผ่านการพิจารณาเห็นชอบรายงาน ฯ ตามหนังสือจากสำนักงานนโยบายและแผนทรัพยากรธรรมชาติและสิ่งแวดล้อม เลขที่ ทส. 1009.5/13452 ลงวันที่ 28 พฤศจิกายน 2557 โดยหนังสือเห็นชอบได้กำหนดมาตรการป้องกันและแก้ไขผลกระทบสิ่งแวดล้อมและมาตรการติดตามตรวจสอบผลกระทบสิ่งแวดล้อม เพื่อเป็นแนวทางให้โครงการปฏิบัติ รวมไปถึงเสนอรายงานผลการปฏิบัติตามมาตรการฯ ต่อหน่วยงานอนุญาต และหน่วยงานที่เกี่ยวข้อง รวมทั้งสำนักงานนโยบายและแผนทรัพยากรธรรมชาติและสิ่งแวดล้อม (สผ.) ทุก 6 เดือนนั้น

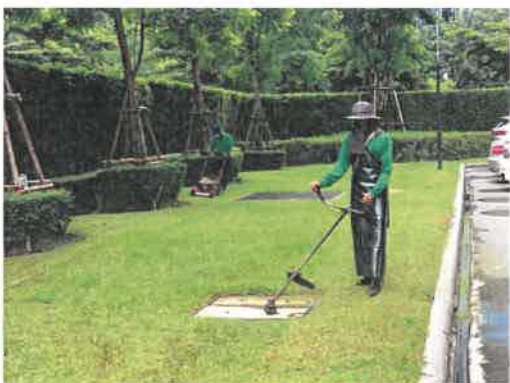
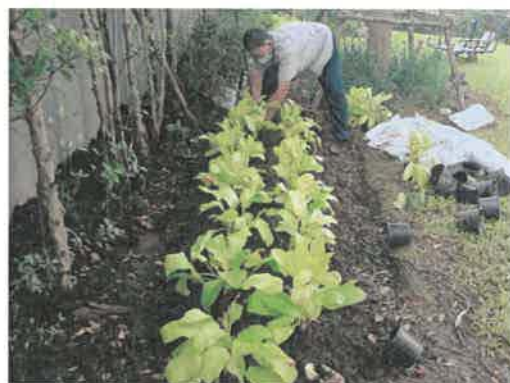
ภาพที่ 2.2-2 คนสวนดูแลพื้นที่สีเขียว

1. ทรัพยากรทางกายภาพ				
1.1 สภาพภูมิประเทศ	<div> <div>1. เมื่อทำการก่อสร้างเสร็จมีการทำความสะอาดพื้นที่และปลูกต้นไม้โดยรอบและโครงการได้ออกแบบทางภูมิสถาปัตย์ให้ดูสวยงาม</div> <div>2. ควบคุมดูแลสภาพภายในโครงการให้เป็นไปตามแบบภูมิสถาปัตย์ที่ได้ออกแบบไว้</div> <div>3. จัดให้มีการดูแลต้นไม้รอบอาคาร และบริเวณสวนหย่อมภายในพื้นที่โครงการให้สภาพดีอยู่เสมอ หากพบว่าต้นไม้ตายต้องปลูกทดแทนโดยทันที</div> </div>	<div> <div>✓</div> <div>✓</div> <div>✓</div> </div>	<div> <div>- ปัจจุบันทางโครงการได้เปิดดำเนินการแล้ว ซึ่งโครงการได้จัดทำมีการตรวจสอบความเรียบร้อยของอาคารและพื้นที่โครงการก่อนการส่งมอบให้นิติบุคคลอาคารชุดเข้ามาบริหารจัดการ</div> <div>- ทางนิติบุคคลอาคารชุดได้มีการควบคุมดูแลสภาพภายในโครงการให้เป็นไปตามแบบภูมิสถาปัตย์ที่ได้ออกแบบไว้</div> <div>- ทางโครงการมอบหมายให้คนสวนดูแลต้นไม้รอบอาคาร และบริเวณสวนหย่อมภายในพื้นที่โครงการให้สภาพดีอยู่เสมอ พร้อมทั้งจัดให้มีการปลูกทดแทนต้นที่ตายทันที</div> </div>	<div> <div>ภาพที่ 2.2-1 ทัดนียภาพภายในโครงการ</div> <div>ภาพที่ 2.2-1 ทัดนียภาพภายในโครงการ</div> <div>ภาพที่ 2.2-2 คนสวนดูแลพื้นที่สีเขียว</div> </div>

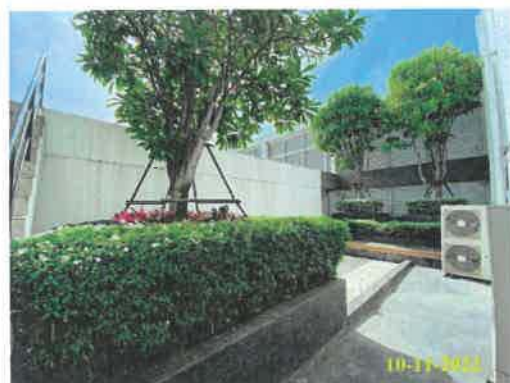
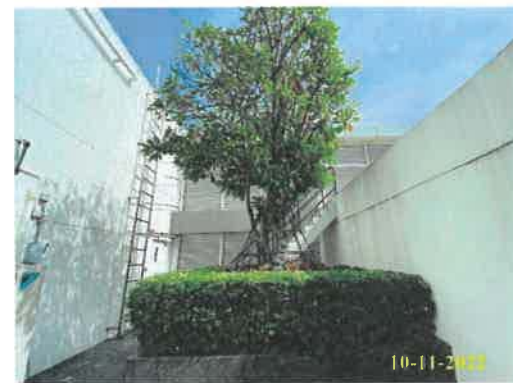
ภาพที่ 2.2-3 (ต่อ) พื้นที่สีเขียว

พื้นที่สีเขียวชั้นดาดฟ้า

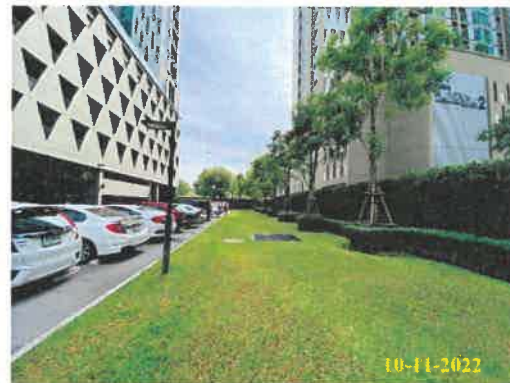
ภาพที่ 2.2-4 รั้วรอบพื้นที่โครงการ

1.2 ทรัพยากรดิน	<div> <div>1. จัดสวน ปลูกต้นไม้ ให้เป็นพืชคลุมดินไม่ปล่อยให้พื้นที่ว่างที่เป็นดิน เพื่อให้พืชช่วยยึดหน้าดินไม่ให้เกิดการชะล้างพังทลาย</div> <div>2. ดูแลรักษาสวนหย่อมและต้นไม้ให้เจริญเติบโตดีอยู่เสมอ</div> <div>3. จัดให้มีรั้วโดยรอบพื้นที่โครงการ เพื่อป้องกันไม่ให้ดินจากโครงการไหลไปยังพื้นที่ข้างเคียงในชนวนดก</div> </div>	<div> <div>✓</div> <div>✓</div> <div>✓</div> </div>	<div> <div>-</div> <div>-</div> <div>-</div> </div>	<div> <div>ภาพที่ 2.2-3 พื้นที่สีเขียว</div> <div>ภาพที่ 2.2-2 คนสวนดูแลพื้นที่สีเขียว</div> <div>ภาพที่ 2.2-4 รั้วรอบพื้นที่โครงการ</div> </div>

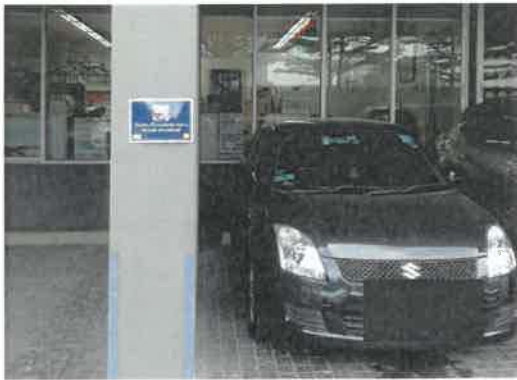
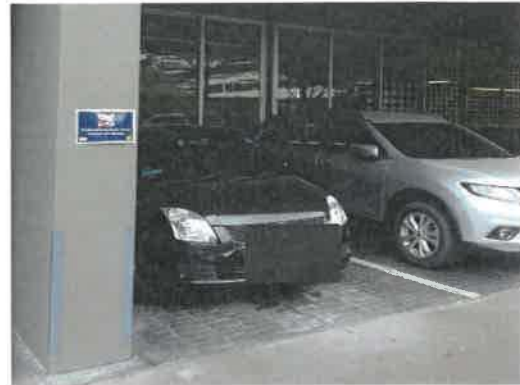
3. ติดตั้งป้าย “ห้ามติดเครื่องยนต์ขณะจอดรถ” บริเวณที่จอดรถยนต์เพื่อลดผลกระทบจากควันเสีย และความร้อนที่เกิดจากเครื่องยนต์	✓	- โครงการมีการจัดระบบการจราจรอย่างเหมาะสม พร้อมทั้งจัดให้มีเจ้าหน้าที่รักษาความปลอดภัยอำนวยความสะดวกทางด้านจราจรแก่ผู้พักอาศัยหรือผู้มาติดต่อพื้นที่โครงการตลอดเวลา	ภาพที่ 2.2-8 ป้ายห้ามติดเครื่องยนต์ขณะจอดรถ

4. ห้ามวางป้ายหรือสิ่งอื่นใด บังหรือกีดขวางบริเวณช่องเปิดโถงชั้นลานจอดรถยนต์	✓	- บริเวณพื้นที่ลานจอดรถภายในโครงการได้มีการติดตั้งป้าย “ห้ามติดเครื่องยนต์ขณะจอดรถ” บริเวณที่จอดรถยนต์ในตำแหน่งที่มองเห็นได้ชัดเจนอย่างทั่วถึง

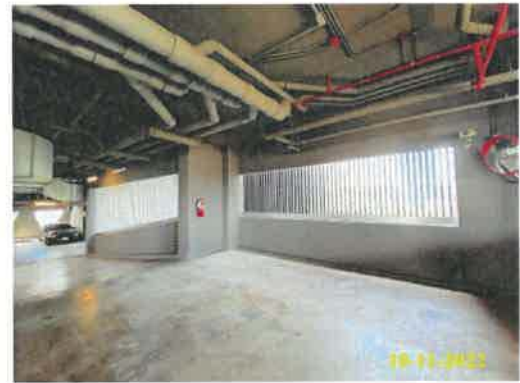
ภาพที่ 2.2-9 ช่องเปิดระบายอากาศลานจอดรถ

5. จัดทำป้ายและสัญลักษณ์จราจรบนพื้นที่ให้ชัดเจน เพื่อไม่ก่อให้เกิดความสับสนของผู้ใช้ซึ่งทำให้เกิดการเคลื่อนตัวของรถในโครงการ และบริเวณทางเข้า-ออกโครงการสามารถทำได้อย่างดีและปลอดภัย	✓	- ทางโครงการไม่อนุญาตให้มีป้ายหรือวัตถุวางกีดขวางบริเวณช่องเปิดระบายนมลสารบริเวณพื้นที่จอดรถ	ภาพที่ 2.2-9 ช่องเปิดระบายนมลสารจราจร

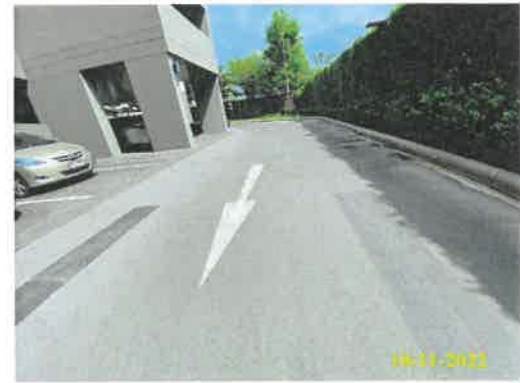
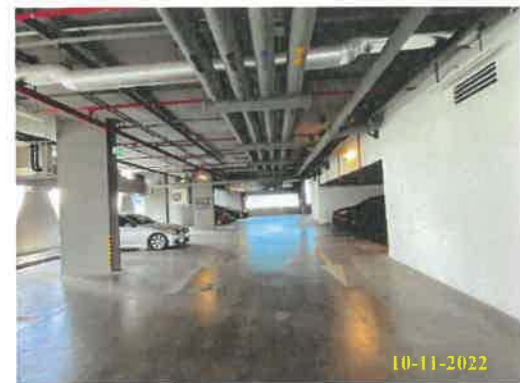
6. หมั่นดูแลรักษาความสะอาดของถนนโดยฉีดล้างถนนเป็นประจำสม่ำเสมอ	✓	- บริเวณเส้นทางจราจรจราจร ได้มีการจัดทำป้ายและสัญลักษณ์จราจรบนพื้นที่ชัดเจนและทั่วถึง เพื่อเป็นการป้องกันการสับสนของผู้ใช้	ภาพที่ 2.2-10 ระบบการจราจร

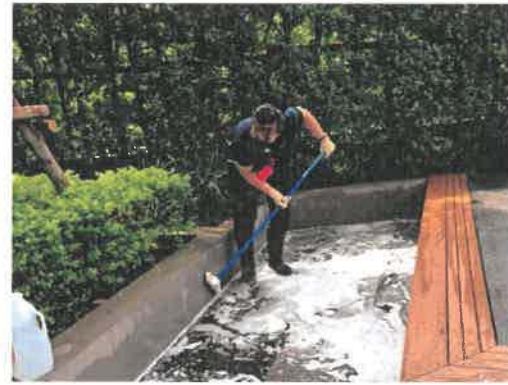
7. ประชาสัมพันธ์ให้ผู้พักอาศัยภายในโครงการใช้บริการรถสาธารณะ	✓	- พนักงานทำความสะอาดมีการฉีด ล้างทำความสะอาดบริเวณพื้นที่ทางจราจรอย่างสม่ำเสมอเพื่อเป็นการป้องกันการฟุ้งกระจายของฝุ่นละออง	ภาพที่ 2.2-11 ล้างทำความสะอาดถนน

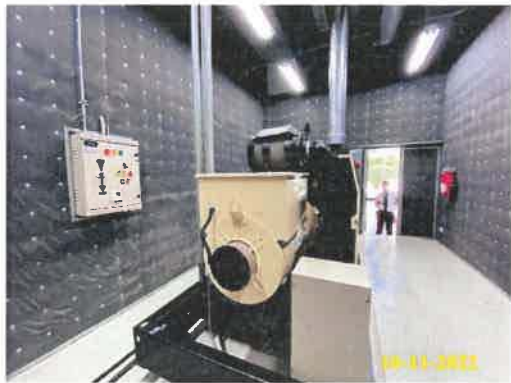
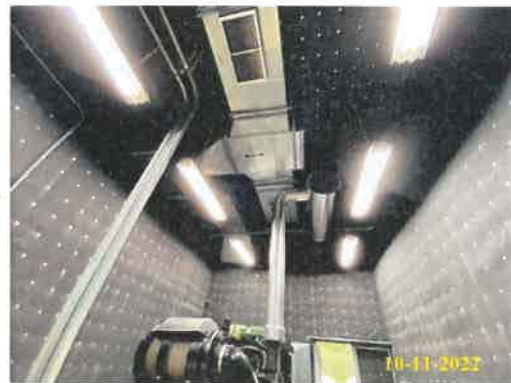
ภาพที่ 2.2-13 วัสดุดูดซับเสียง

1.5 ระดับเสียง	<div>1. จำกัดความเร็วรถเมื่อเข้าสู่พื้นที่โครงการให้มีความเร็วไม่เกิน 30 กิโลเมตร/ชั่วโมง</div> <div>2. ติดป้ายห้ามติดเครื่องยนต์ทั้งไว้บริเวณลานจอดรถยนต์ โดยดับเครื่องยนต์เมื่อจอดรถแล้ว</div> <div>3. กำหนดกฎระเบียบการห้ามส่งเสียงดังในยามวิกาลไว้ในกฎระเบียบของนิติบุคคลอาคารชุด</div> <div>4. กำหนดให้มีสัญญาณชะลอความเร็วของรถบนถนนภายในโครงการ เพื่อชะลอความเร็วของรถ และลดเสียงจากการแล่นรถ</div> <div>5. รักษาสภาพธรรมชาติและดูแลต้นไม้ในโครงการให้ได้อยู่เสมอ เพื่อช่วยเป็นแนวดูดซับเสียงจากภายนอกได้</div> <div>6. ติดตั้งป้ายห้ามเร่งเครื่องยนต์ไว้บริเวณที่จอดรถและทางวิ่งภายในโครงการให้เห็นอย่างชัดเจน</div> <div>7. ตรวจสอบอุปกรณ์เครื่องใช้ไฟฟ้าและเครื่องจักร เช่น ปั๊มน้ำ เครื่องปรับอากาศ เป็นต้น ให้มีประสิทธิภาพที่อยู่เสมอ เพื่อป้องกันเสียงดังจากการทำงานที่ขาดประสิทธิภาพ</div> <div>1. จัดให้มีการใช้วัสดุดูดซับเสียง (Cello Crete หรือ Rock wool หิน 50 มิลลิเมตร) บนภายในห้องเครื่องปั๊มน้ำดับเพลิง</div>	<div>✓</div> <div>✓</div> <div>✓</div> <div>✓</div> <div>✓</div> <div>✓</div> <div>✓</div> <div>✓</div>	<div>- ระบบการจราจรและการเดินรถภายในพื้นที่โครงการ ได้มีการจัดทำป้ายจำกัดความเร็วและสัญญาณชะลอความเร็วของรถยนต์ โดยจำกัดความเร็วในการเดินรถไม่เกิน 30 Km/Hr.</div> <div>- บริเวณพื้นที่ลานจอดรถภายในโครงการได้มีการติดตั้งป้าย “ห้ามติดเครื่องยนต์ขณะจอดรถ” บริเวณที่จอดรถยนต์อย่างทั่วถึง</div> <div>- ทางนิติบุคคลอาคารชุดได้มีการจัดทำและแจกคู่มือระเบียบการพักอาศัย ซึ่งมีข้อกำหนดและข้อปฏิบัติการพักอาศัยของโครงการให้ผู้พักอาศัยรับทราบและปฏิบัติตาม</div> <div>- บริเวณเส้นทางจราจรภายในพื้นที่โครงการ มีการจัดทำสัญญาณชะลอความเร็วของรถบนถนนภายในโครงการ เพื่อชะลอความเร็วของรถ และลดเสียงจากการแล่นรถอย่างทั่วถึง</div> <div>- โครงการจัดให้มีคนสวนในการดูแลรักษาพื้นที่ไม้ และสวนหย่อมของโครงการให้อยู่ในสภาพสมบูรณ์อยู่เสมอ</div> <div>- นิติบุคคลอาคารชุดได้มีการประชาสัมพันธ์พร้อมระบุขอความร่วมมือผู้พักห้ามเร่งเครื่องยนต์ บริเวณพื้นที่ทางการจราจร</div> <div>- เจ้าหน้าที่ฝ่ายช่างประจำอาคารมีการตรวจสอบในส่วนของอุปกรณ์และเครื่องจักรของโครงการตามแผนการบำรุงรักษา ให้อยู่ในสภาพใช้งานได้อย่างมีประสิทธิภาพ ทั้งนี้หากพบว่ามีอาการชำรุดเสียหายจะดำเนินการแจ้งซ่อมทันที</div> <div>- ภายในห้องเครื่องสูบน้ำดับเพลิง (Fire Pump) มีการติดตั้งวัสดุดูดซับเสียงที่ได้มาตรฐานเพื่อป้องกันเสียงดังจากเครื่องเมื่อมีการทำงาน</div>	<div>-</div> <div>-</div> <div>-</div> <div>-</div> <div>-</div> <div>-</div> <div>-</div> <div>-</div>	<div>ภาพที่ 2.2-6 ป้ายจำกัดความเร็ว</div> <div>ภาพที่ 2.2-8 ป้ายห้ามติดเครื่องยนต์ขณะจอดรถ</div> <div>ภาคผนวก ค-3 ระเบียบการพักอาศัย</div> <div>ภาพที่ 2.2-5 สัญญาณชะลอความเร็ว</div> <div>ภาพที่ 2.2-2 คนสวนดูแลพื้นที่สีเขียว</div> <div>ภาคผนวก ค-4 เอกสารการตรวจสอบบำรุงรักษา</div> <div>ภาพที่ 2.2-13 วัสดุดูดซับเสียง</div>

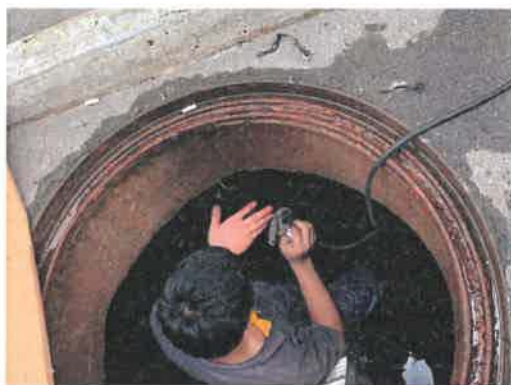
2. จัดให้มีการสูบน้ำจากตะกอนออกนอกจากส่วนเกราะเป็นประจำวัน เดือน หรือเมื่อเบ่อเกราะเต็ม	✓	- ทางโครงการมีเจ้าหน้าที่ฝ่ายช่างทำการตรวจสอบปริมาณตะกอนอย่างสม่ำเสมอ หากพบว่ามีปริมาณตะกอนสะสมในปริมาณมากโครงการจะแจ้งหน่วยงานเข้ามาสูบน้ำกำจัด	ภาพที่ 2.2-15 เจ้าหน้าที่ตรวจสอบระบบบำบัดน้ำเสีย

6. ตรวจสอบการทำงานและระบบบำบัดน้ำเสีย และอุปกรณ์เป็นประจำวัน	✓	- เจ้าหน้าที่ฝ่ายช่างประจำอาคารได้มีการตรวจสอบการทำงานและอุปกรณ์ของระบบบำบัดน้ำเสียให้สามารถใช้งานได้เป็นอย่างดีมีประสิทธิภาพเป็นประจำทุกวัน	ภาพที่ 2.2-15 เจ้าหน้าที่ตรวจสอบระบบบำบัดน้ำเสีย

12. ประสานงานกับสำนักงานเขตห้วยขวางเพื่อนำรถสูบล้าง ไปสูบล้างจากบ่อเก็บตะกอนของระบบบำบัดฯ ทุก 1 เดือน	✓	- ทางโครงการจัดให้มีเจ้าหน้าที่ตรวจสอบปริมาณตะกอนภายในบ่อ ตกตะกอนของระบบบำบัดน้ำเสียเป็นประจำทุกเดือน พบว่า ปริมาณตะกอนสะสมภายในบ่อตกตะกอนมีปริมาณน้อยมาก ทั้งนี้ หากพบว่าปริมาณตะกอนมีปริมาณเพิ่มขึ้นสมควรสรุปกำจัดทาง โครงการจะประสานงานหน่วยงานเข้ามาสูบล้างก่อนไปกำจัด	ภาพที่ 2.2-15 เจ้าหน้าที่ ตรวจสอบระบบบำบัดน้ำ เสีย

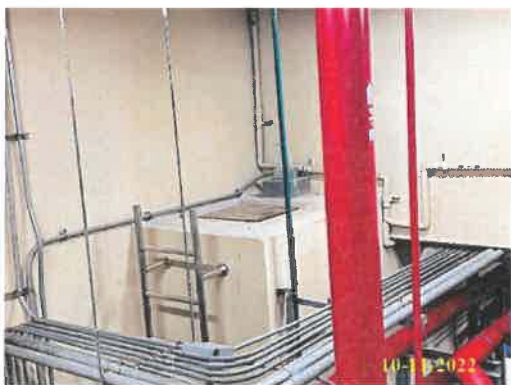
ภาพที่ 2.2-16 ถังสำรองน้ำใช้

3. คุณค่าการใช้ประโยชน์ของมนุษย์				
3.1 การใช้น้ำ	1. จัดให้มีถังสำรองน้ำใช้ในโครงการตามที่ได้ออกแบบไว้ สำหรับ ความเพียงพอของปริมาณสำรองน้ำใช้ในโครงการ พบว่า โครงการ ได้จัดรวบรวมสำรองน้ำ โดยการจัดเตรียมถังเก็บน้ำขึ้นใต้ดินซึ่ง สำหรับตัวถังจะใช้วัสดุแบบกันซึมและทาผิวภายนอกด้วย Cementations Waterproofing Membranes และภายในให้ใช้ Liquid Epoxy ตามมาตรฐานคุณภาพน้ำประปานครหลวงเพื่อ ป้องกันการปนเปื้อน รวมทั้งมีฝาบิกร 5 ฝา เพื่อความสะดวก และความปลอดภัยในการทำความสะอาดถังสำรองน้ำใต้ดิน และ สูบน้ำจ่ายไปยังถังเก็บน้ำขึ้นหลังคา ซึ่งสามารถสำรองน้ำใช้เพื่อ การดับเพลิง	✓	- โครงการรับน้ำมาจากการประปานครหลวง โดยสูบน้ำเข้ามาเก็บไว้ยัง ถังสำรองน้ำขึ้นใต้ดินของโครงการ จำนวน 1 ถัง ความจุ 564 ลูกบาศก์เมตร แล้วสูบน้ำขึ้นไปเก็บไว้ยังถังสำรองน้ำขึ้นหลังคา จำนวน 1 ถัง ความจุ 105 ลูกบาศก์เมตร โดยตัวถังสำรองน้ำของ โครงการออกเป็นไปตามมาตรฐาน และมีฝาดังที่สามารถเปิดเพื่อ ความสะดวกและควบคุมปลอดภัยในการทำความสะดวกอ่างล้าง น้ำใต้ดิน	ภาพที่ 2.2-16 ถังสำรองน้ำ

4. กำหนดให้ถึงเก็บน้ำให้มีฝาปิด-ปิดทำด้วยสแตนเลส จำนวน 5 ฝา/ถึง พร้อมบันไดสแตนเลสเพื่อให้เกิดความสะอาดและปลอดภัยต่อคนงานที่จะลงไปทำความสะอาด	✓	- ถึงเก็บน้ำให้มีฝาปิด-ปิดทำด้วยสแตนเลส จำนวน 5 ฝา/ถึง พร้อมบันได สแตนเลสสำหรับให้เจ้าหน้าที่ลงไปทำความสะอาดถึงได้อย่างสะดวกและปลอดภัย	ภาพที่ 2.2-16 ถึงสำรอน้ำ

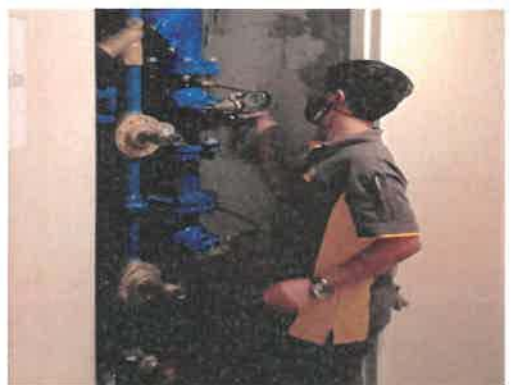
8. เก็บตัวอย่างน้ำในถึงเก็บน้ำใต้ดินมาวิเคราะห์หาเชื้อ E.coli ทุก ๆ 6 เดือน/ครั้ง เพื่อตรวจสอบว่ามี การปนเปื้อนจากภายนอก			
	9. ตรวจสอบดูแลระบบจ่ายน้ำ และระบบเส้นท่อประปา ให้อยู่ในสภาพดีอยู่เสมอ หากพบว่ามี การชำรุดให้รีบแก้ไขทันที	✓	- เจ้าหน้าที่ฝ่ายช่างประจำอาคารมีการตรวจสอบดูแลระบบจ่ายน้ำ และระบบเส้นท่อประปา ให้อยู่ในสภาพดีอยู่เสมอ หากพบว่ามี การชำรุดให้รีบแก้ไขทันที	ภาพที่ 2.2-18 เจ้าหน้าที่ตรวจสอบระบบประปา

16. จัดให้มีช่างซ่อมบำรุงซึ่งทำหน้าที่ตรวจสอบรอยรั่วของอุปกรณ์ใช้อย่างสม่ำเสมอเป็นประจำทุกเดือน หากพบมีการรั่วซึมให้รีบซ่อมแซมทันที	✓	- เจ้าหน้าที่ฝ่ายช่างประจำอาคารมีการตรวจสอบรอยรั่วของอุปกรณ์ที่ใช้อย่างสม่ำเสมอเป็นประจำทุกเดือน หากพบมีการรั่วซึมให้รีบซ่อมแซมทันที	ภาพที่ 2.2-18 เจ้าหน้าที่ตรวจสอบระบบประปา
