รีเจนท์โฮม 14

(ชื่อโครงการเดิม: รีเจนท์ โฮม สุขุมวิท 93/1)

รายงานผลการปฏิบัติตามมาตรการป้องกันแก้ไขผลกระทบสิ่งแวดล้อม
และมาตรการติดตามตรวจสอบผลกระทบสิ่งแวดล้อม

ระยะดำเนินการ

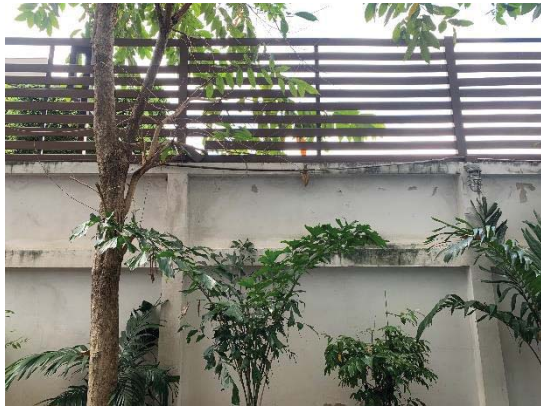
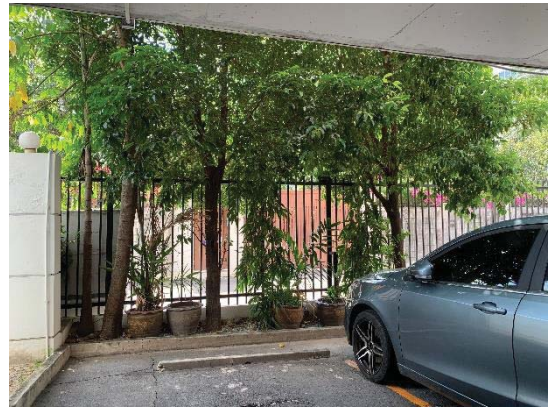
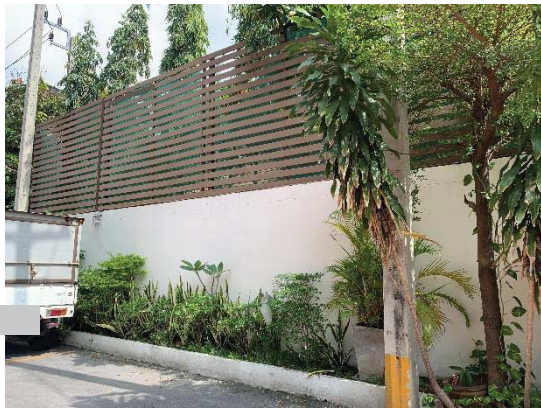
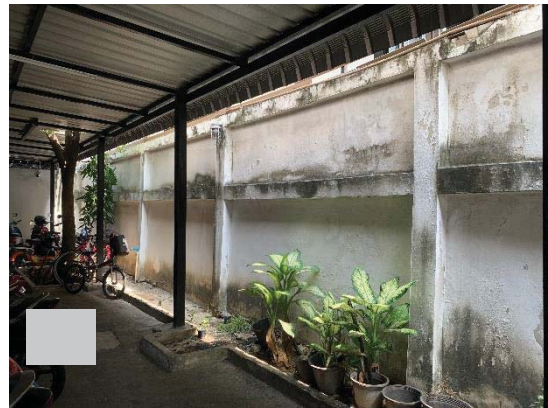
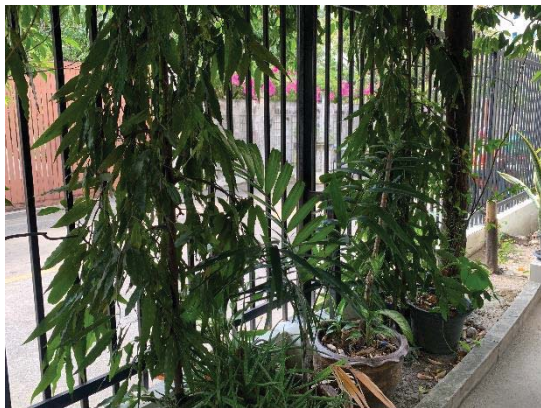
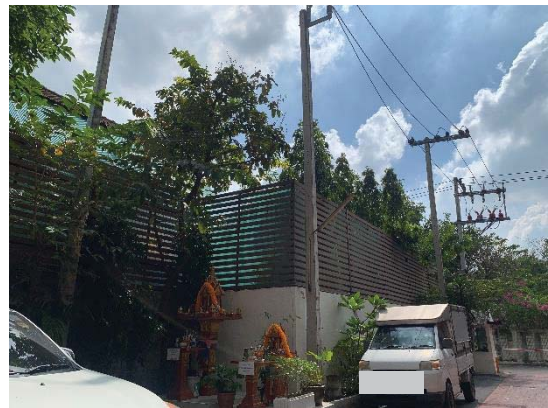
ภาพที่ 2.2-1 แนวรั้วโครงการ

มาตรการป้องกันและแก้ไขผลกระทบสิ่งแวดล้อม	ผลการปฏิบัติตามมาตรการป้องกัน และแก้ไขผลกระทบสิ่งแวดล้อม	ปัญหา/อุปสรรค และการแก้ไข	เอกสารอ้างอิง
<p>4.6 การบบังสัญญาณวิทย์และโทรทัศน์ (ต่อ)</p> <p>หมายเลขโทรศัพท์ของบุคคลที่จะเป็นผู้รับเรื่อง ซึ่งผู้พักอาศัยที่อยู่ใกล้เคียงโครงการที่ได้รับผลกระทบสามารถติดต่อกับโครงการได้ โดยโครงการจะดำเนินการติดตั้งจานรับสัญญาณดาวเทียมให้กับผู้ที่ได้รับผลกระทบเหล่านี้หลังจากที่ได้รับแจ้ง ภายใน 2 สัปดาห์ รวมทั้งจะดำเนินการปรับจานรับสัญญาณดาวเทียมให้กับบ้านพักอาศัยที่มีจานรับสัญญาณดาวเทียมอยู่แล้ว และได้รับผลกระทบจากอาคารโครงการซึ่งเงื่อนไขในการดำเนินการตามมาตรการดังกล่าวโครงการจะเป็นผู้รับผิดชอบค่าใช้จ่ายทั้งในการติดตั้งหรือการปรับจานรับสัญญาณดาวเทียม โดยความรับผิดชอบจะสิ้นสุดลงทันทีหลังจากที่โครงการจดทะเบียนอาคารชุดแล้วเสร็จ</p>	เมื่อวันที่ 7 ธันวาคม 2555		
<p>4.7 ด้านความเป็นส่วนตัว</p> <p>1. จัดให้มีรั้วสูงประมาณ 2 เมตร โดยรอบโครงการเพื่อกันพื้นที่อย่างชัดเจน และช่วยบังการมองเห็นระดับสายตาเข้าไปยังพื้นที่บ้านพักอาศัยด้านทิศตะวันออกและทิศตะวันตกของโครงการ</p>	- โครงการจัดให้มีรั้วสูงประมาณ 2 เมตร โดยรอบโครงการเพื่อความเป็นส่วนตัวของผู้พักอาศัยในโครงการ	-	ภาพที่ 2.2-1

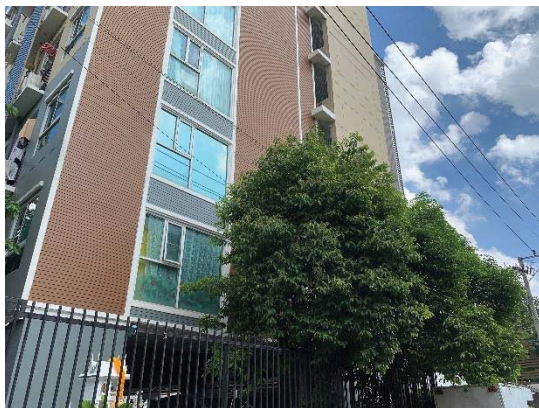
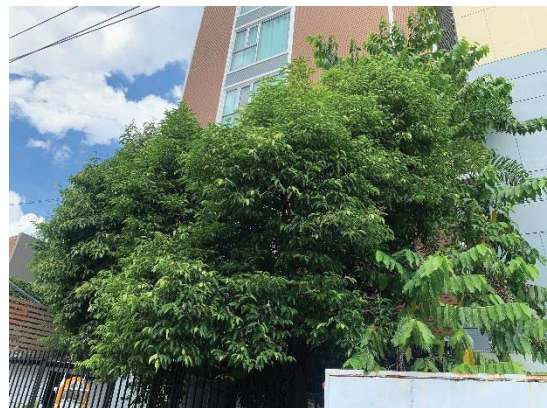
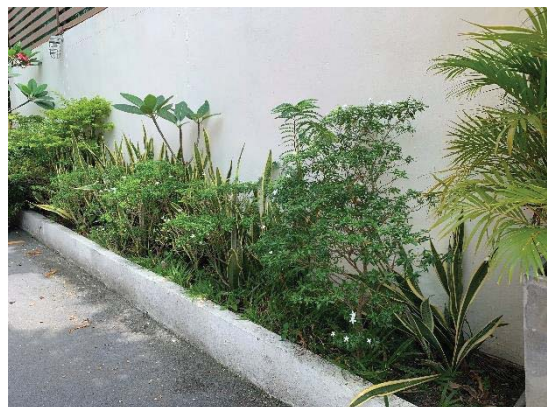
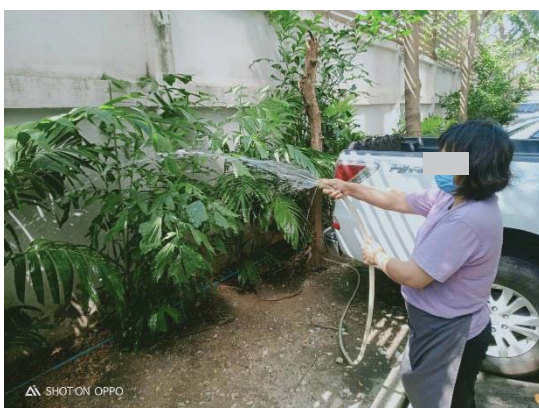
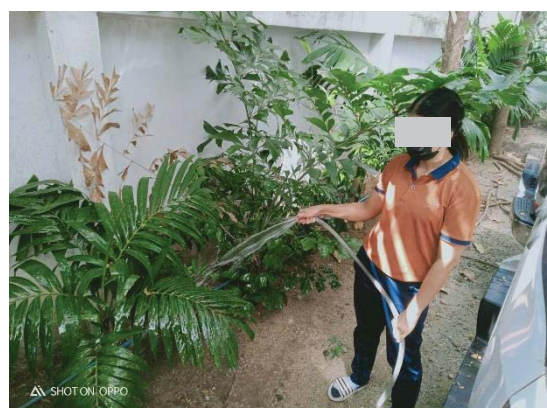
ภาพที่ 2.2-2 พื้นที่สีเขียว

<p>2. จัดให้มีการปลูกไม้ยืนต้น ตลอดแนวเขตที่ดินด้านทิศตะวันออกและทิศตะวันตกที่ติดกับบ้านพักอาศัยด้านดังกล่าว ซึ่งต้นไม้จะช่วยบังด้านการมองเห็นมุมมองระดับสายตาเข้าไปยังพื้นที่บ้านพักอาศัยดังกล่าว</p>	- โครงการมีการปลูกไม้ยืนต้น ตามแนวเขตที่ดินเพื่อให้ต้นไม้ช่วยบังมุมมองด้านการมองเห็นต่อบ้านพัก/พื้นที่ข้างเคียง	-	ภาพที่ 2.2-2
<p>3. ดูแลสภาพพื้นที่สีเขียวของโครงการให้สวยงาม และมีความสมบูรณ์อยู่ตลอดเวลา</p>	- โครงการจัดให้มีเจ้าหน้าที่คอยดูแลพื้นที่สีเขียวภายในโครงการให้มีความสวยงามสมบูรณ์	-	ภาพที่ 2.2-2
