บทที่ 2

ผลการปฏิบัติตามมาตรการป้องกันและแก้ไขผลกระทบสิ่งแวดล้อม และมาตรการติดตามตรวจสอบผลกระทบสิ่งแวดล้อม

ผลการตรวจสอบการปฏิบัติตามมาตรการป้องกันและแก้ไขผลกระทบสิ่งแวดล้อม ตามที่ระบุไว้ในหนังสือแจ้งผลการพิจารณารายงานผลกระทบสิ่งแวดล้อมเบื้องต้น โครงการเหมืองแร่ทรายแก้ว ของบริษัท ตะวันออกพัฒนา จำกัด คำขอประทานบัตรที่ 1/2550 ตั้งอยู่หมู่ที่ 3 ตำบลซากพง อำเภอแกลง จังหวัดระยอง ตามหนังสือที่ ทส 1009.2/8085 ลงวันที่ 5 กันยายน 2554 ปัจจุบันได้รับอนุญาตเป็นประทานบัตรที่ 30986/16056 รายละเอียดดังตารางที่ 2-1 ถึงตารางที่ 2-3

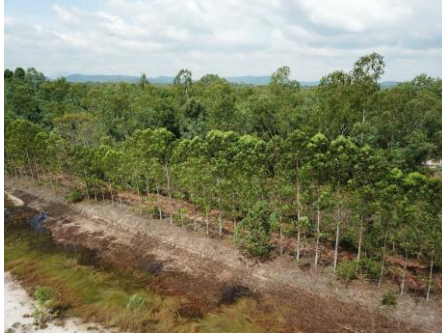
มาตรการป้องกันและแก้ไข ผลกระทบสิ่งแวดล้อม	ผลการปฏิบัติตามมาตรการฯ	ปัญหา อุปสรรค ที่ไม่สามารถปฏิบัติ ตามมาตรการ และแนวทางแก้ไข	ภาพประกอบ
<p>1. ทรัพยากรสิ่งแวดล้อมทางกายภาพ</p> <p>1.1 สภาพภูมิประเทศ</p> <p>1. กำหนดขอบเขตของบริเวณที่จะทำการปรับสภาพพื้นที่ เพื่อจะใช้รองรับกิจกรรมต่างๆ ให้เป็นไปตามแผนผังการทำเหมืองของโครงการอย่างเคร่งครัด ได้แก่ ถนนภายในโครงการ แนวการสร้างคันทำนบ คูระบายน้ำ พื้นที่เก็บกองเศษดิน และตำแหน่งของบ่อดักตะกอน และแนวการปลูกไม้ยืนต้นโตเร็ว เป็นต้น</p>	<p>- โครงการได้กำหนดขอบเขตพื้นที่ทำเหมือง และกิจกรรมอื่นที่เกี่ยวข้องไว้อย่างชัดเจน โดยมีการขุดคูระบายน้ำ และสร้างคันทำนบล้อมรอบพื้นที่ทำเหมือง</p>	-ไม่มี

<p>คันทำนบดินภายในโครงการ</p>
<p>2. ให้สร้างคันทำนบดินไว้โดยรอบพื้นที่โครงการ และรอบพื้นที่เก็บกองเศษดินในเขตพื้นที่โครงการ โดยคันทำนบที่จะสร้างมีลักษณะพื้นที่หน้าตัดรูปสี่เหลี่ยมคางหมู ขนาดความกว้างที่ฐาน 4.0 เมตร สูง 1.5 เมตร ขอบคันด้านบนกว้าง 2.0 เมตร พร้อมทั้งจัดทำคูระบายน้ำขนาดท้องร่องกว้าง 1 เมตร ลึก 1 เมตร ด้านบนกว้าง 1.5 เมตร ความลาดเอียงประมาณ 5 องศา รอบพื้นที่เก็บกองเศษดิน รวมทั้งคูระบายน้ำรอบพื้นที่การทำเหมือง เพื่อป้องกันการไหลบ่าของน้ำฝนบริเวณพื้นที่โครงการ</p>	<p>- โครงการได้จัดสร้างคันทำนบดิน และคูระบายน้ำล้อมรอบพื้นที่ทำเหมือง และพื้นที่เก็บกองเปลือกดินตามที่ระบุไว้ในเงื่อนไข</p>	-ไม่มี

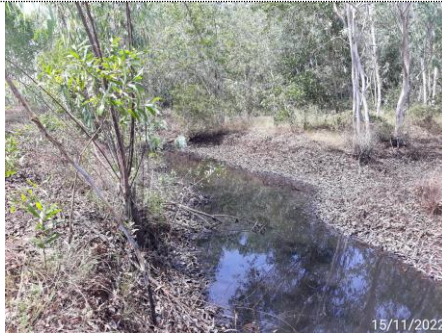
<p>คูระบายรอบพื้นที่โครงการ</p>

2. ให้จัดสร้างคูระบายน้ำด้านนอกคันทำนบ มี ขนาดความกว้างท้องร่อง 1 เมตร ลึก 1 เมตร และด้านบนกว้าง 1.5 เมตร บริเวณโดยรอบ พื้นที่โครงการ	- โครงการได้จัดสร้างคูระบายน้ำไว้บริเวณโดยรอบ พื้นที่โครงการ ตามที่เงื่อนไขกำหนด	-ไม่มี	  15/11/2022 คูระบายรอบพื้นที่โครงการ

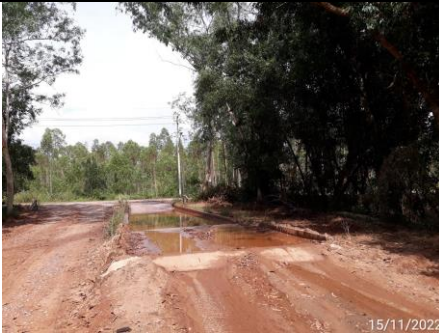
มาตรการป้องกันและแก้ไข ผลกระทบสิ่งแวดล้อม	ผลการปฏิบัติตามมาตรการฯ	ปัญหา อุปสรรค ที่ไม่สามารถปฏิบัติ ตามมาตรการ และแนวทางแก้ไข	ภาพประกอบ
3. ให้จัดสร้างลานล้างล้อรถ บริเวณเส้นทางขนส่ง แร่ ก่อนออกจากพื้นที่โครงการ	- โครงการได้จัดสร้างลานล้างล้อภายในพื้นที่ประทาน บัตร ช่วงก่อนออกสู่ทางถนนสาธารณะ	-ไม่มี

บ่อล้างล้อภายในโครงการ
4. ปลุกพืชคลุมดิน เช่น หญ้าแฝก พืชตระกูลถั่ว บริเวณด้านล่างของพื้นที่โครงการ ตามแนวสัน คันทำนบดิน กองเปลือกดินเศษหิน และขอบ ถนน เพื่อลดผลกระทบ ซึ่งได้แก่ การชะล้าง พังทลายของดิน และปลูกไม้ยืนต้นโตเร็ว จำพวกต้นยูคาลิปตัส หรือไม้ชนิดอื่นตามความ เหมาะสมในบริเวณที่เอื้ออำนวยต่อการปลูก ไว้บนคันทำนบดิน ตามแนวริมขอบเขตพื้นที่ โครงการ	- พื้นที่โครงการในบริเวณที่ยังไม่มีการเปิดทำเหมือง มีพืชคลุมดินจำพวกหญ้าขึ้นปกคลุมอยู่ทั่วไป - ได้มีการปลูกลำต้นยูคาลิปตัสเสริมบริเวณพื้นที่เว้นการ ทำเหมือง	-ไม่มี

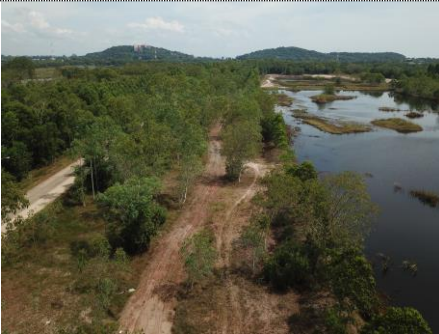
แนวต้นไม้บริเวณพื้นที่เว้นการทำเหมือง

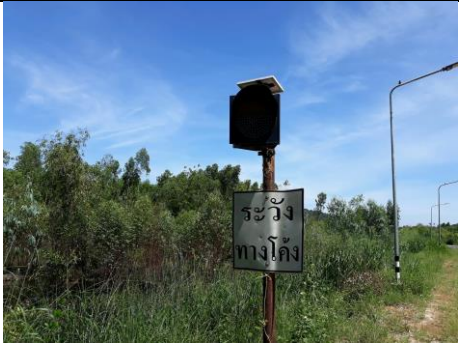
มาตรการป้องกันและแก้ไข ผลกระทบสิ่งแวดล้อม	ผลการปฏิบัติตามมาตรการฯ	ปัญหา อุปสรรค ที่ไม่สามารถปฏิบัติ ตามมาตรการ และแนวทางแก้ไข	ภาพประกอบ
<p>3. คุณค่าการใช้ประโยชน์ของมนุษย์</p> <p>- การคมนาคม</p> <p>1. ให้จัดทำป้ายสัญญาณเตือนจำกัดความเร็วของรถขนส่งแร่ บริเวณเส้นทางขนส่งแร่ของโครงการโดยระบุความเร็วไม่เกิน 25 กิโลเมตร/ชั่วโมง บริเวณก่อนถึงช่วงที่ผ่านชุมชนบ้านหนองสะพาน(ด้านทิศใต้) และบริเวณชุมชนบ้านมาบเหลาพะอิน (ด้านทิศตะวันตก) ทั้งขาเข้าและขาออกจากโครงการในระยะ 50, 100 และ 200 เมตร เป็นต้น เพื่อส่งเสริมความปลอดภัยและลดอุบัติเหตุต่างๆ ที่อาจเกิดขึ้นต่อประชาชนในชุมชนตลอดแนวเส้นทางขนส่งแร่ พร้อมทั้งดูแลป้ายและสัญญาณเตือนภัยให้อยู่ในสภาพพร้อมใช้งานอยู่เสมอ</p>	<p>- โครงการได้ติดตั้งป้ายเตือนระวังรถบรรทุก และสัญญาณไฟกระพริบไว้บริเวณถนนสาธารณะด้านทิศเหนือ ช่วงก่อนถึงทางเข้า-ออก ประทานบัตร</p> <p>- ได้มีการกำกับพนักงานขับรถบรรทุกให้ใช้ความเร็วไม่เกิน 25 กิโลเมตร/ชั่วโมง ในช่วงที่ผ่านพื้นที่ชุมชน</p>	-ไม่มี

<p>สัญญาณไฟกระพริบบริเวณทางเข้า-ออก ประทานบัตร</p>

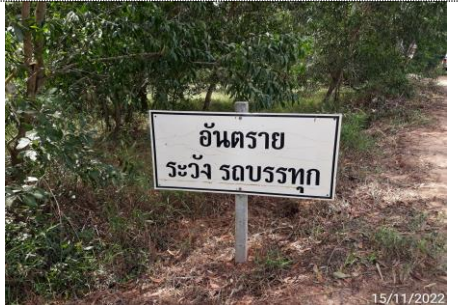
<p>2. จัดทำป้ายสัญญาณเตือน ป้ายเตือนให้ระวังรถบรรทุก ป้ายชะลอความเร็ว และสัญญาณไฟกระพริบที่สามารถมองเห็นได้อย่างชัดเจนในบริเวณสำคัญ หรืออาจก่อให้เกิดอุบัติเหตุได้ง่าย เช่น บริเวณจุดเชื่อมต่อระหว่างถนนสายมาบเหลาพะอินกับทางหลวง 3145 หรือช่วงที่ผ่านชุมชน ในระยะ 50, 100 และ 200</p>	<p>- โครงการได้ติดตั้งป้ายเตือนระวังรถบรรทุก และสัญญาณไฟกระพริบไว้บริเวณถนนสาธารณะด้านทิศเหนือ ช่วงก่อนถึงทางเข้า-ออก ประทานบัตร</p>	-ไม่มี

<p>ป้ายเตือนระวังรถบรรทุกเข้า-ออก</p>

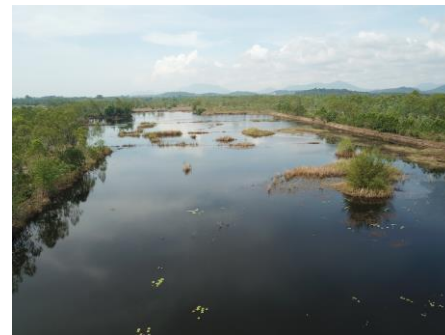
มาตรการป้องกันและแก้ไข ผลกระทบสิ่งแวดล้อม	ผลการปฏิบัติตามมาตรการฯ	ปัญหา อุปสรรค ที่ไม่สามารถปฏิบัติ ตามมาตรการ และแนวทางแก้ไข	ภาพประกอบ
<p>1. ทรัพยากรสิ่งแวดล้อมทางกายภาพ</p> <p>1.1 สภาพภูมิประเทศ</p> <p>1. กำหนดให้เริ่มเปิดทำเหมืองตามแผนผังการทำเหมืองของโครงการที่กำหนดไว้อย่างเคร่งครัด โดยเริ่มทำเหมืองจากบริเวณพื้นที่ทำเหมือง “ห” ไปจนถึงสิ้นสุดเขตการทำเหมืองหรือสิ้นอายุประทานบัตร โดยจะเว้นพื้นที่ไม่ทำเหมืองโดยรอบตามแนวเขตของพื้นที่คำขอประทานบัตรไม่น้อยกว่า 10 เมตร และจะเว้นพื้นที่ไม่ทำเหมืองห่างจากหนองจํารุง ทางด้านทิศใต้ในระยะไม่ต่ำกว่า 50 เมตร และแนวถนนทางด้านทิศเหนือและทิศตะวันตกในระยะไม่ต่ำกว่า 50 เมตร</p>	<p>- ปัจจุบันโครงการได้เปิดทำเหมืองตามแผนการดำเนินงาน โดยมีการเว้นพื้นที่ไม่ทำเหมืองในระยะ 10 เมตร จากแนวเขตประทานบัตร และระยะ 50 เมตร จากหนองจํารุง และทางสาธารณะทางด้านทิศเหนือ</p>	<p>-ไม่มี</p>

<p>หน้าเหมืองปัจจุบัน</p>
<p>2. ในการขุดเปิดชั้นแร่ จะรักษาสภาพหน้าเหมืองให้มีความปลอดภัย โดยออกแบบพื้นที่หน้าเหมืองให้มีลักษณะเป็นขั้นบันได (Benching Method) ความสูงแต่ละชั้นบันไดไม่เกิน 3-4 เมตร และความกว้างของชั้นบันไดไม่น้อยกว่า 3.75 เมตร รักษาความลาดชันของหน้าเหมือง (Overall Pit Slope) ไม่เกิน 39 องศา</p>	<p>- ทางโครงการจะปฏิบัติตามเงื่อนไขดังกล่าวอย่างเคร่งครัด โดยได้เปิดทำเหมืองที่เป็นไปตามแผนผังโครงการกำหนด</p>	<p>-ไม่มี</p>	<p>-</p>

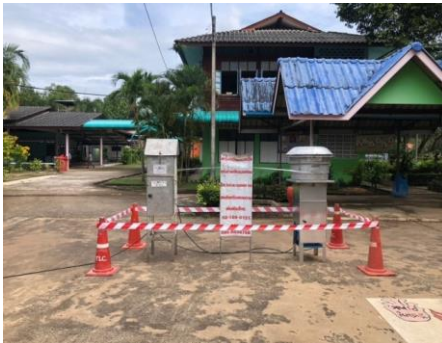
มาตรการติดตามตรวจสอบ ผลกระทบสิ่งแวดล้อม	ผลการปฏิบัติตามมาตรการฯ	ปัญหา อุปสรรค ที่ไม่สามารถปฏิบัติตามมาตรการ และแนวทางแก้ไข	ภาพประกอบ
<p>1. คุณภาพอากาศ</p> <p>- ให้ตรวจวัดปริมาณฝุ่นละอองแขวนลอยทั้งหมดในบรรยากาศ (TSP) และปริมาณฝุ่นละอองที่มีขนาดเล็กกว่า 10 ไมครอน (PM-10) เฉลี่ยในคาบ 24 ชั่วโมง เป็นระยะเวลา 3 วันต่อเนื่อง โดยใช้เครื่อง High Volume Air Sampler จำนวน 3 สถานี ได้แก่ บริเวณโรงเรียนมาบเหลาชะโอน บริเวณชุมชนบ้านอ่าวเจริญ (ฝั่งโขง) และบริเวณชุมชนบ้านหนองสะพานอย่างน้อยปีละ 2 ครั้ง ในช่วงเดือนมีนาคมหรือเมษายน จำนวน 1 ครั้ง และในช่วงเดือนพฤศจิกายนหรือธันวาคม จำนวน 1 ครั้ง</p>	<p>- ดำเนินการตรวจวัดปริมาณฝุ่นละอองแขวนลอยรวม (TSP) และปริมาณฝุ่นละอองขนาดเล็ก (PM-10) ในช่วงวันที่ 21-24 พฤศจิกายน 2565 จำนวน 3 สถานี พบว่ามีค่า TSP อยู่ในช่วง 0.040-0.068 มิลลิกรัม/ลูกบาศก์เมตร และค่า PM-10 อยู่ในช่วง 0.021-0.037 มิลลิกรัม/ลูกบาศก์เมตร ซึ่งมีค่าอยู่ในเกณฑ์มาตรฐานที่กำหนด</p>	<p>-ไม่มี</p>

<p>ตรวจวัดคุณภาพอากาศบริเวณ รร.มาบเหลาชะโอน</p>

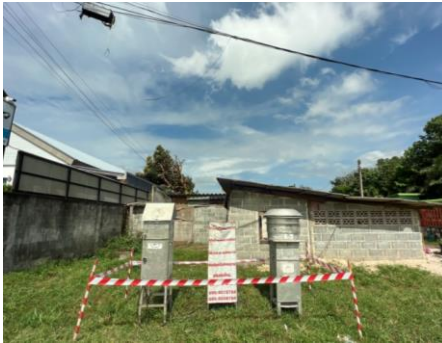
<p>ตรวจวัดคุณภาพอากาศบริเวณบ้านอ่าวเจริญ (ฝั่งโขง)</p>

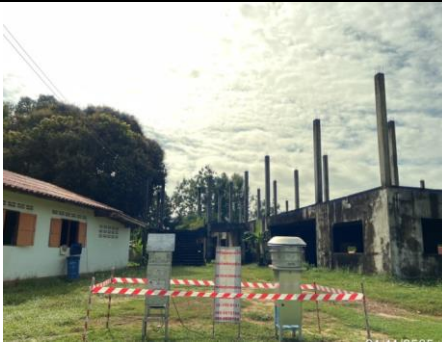
<p>ตรวจวัดคุณภาพอากาศบริเวณบ้านหนองสะพาน</p>
<p>2. เสียง</p> <p>- ให้ตรวจวัดระดับความดังของเสียงเฉลี่ย โดยทั่วไปในรอบ 24 ชั่วโมง เป็นเวลา 3 วัน ต่อเนื่อง โดยใช้เครื่องวัดเสียง (Sound Level Meter) จำนวน 3 สถานี ได้แก่ บริเวณ โรงเรียนมาบเหลาชะโอน บริเวณชุมชนบ้าน อ่าวเจริญ (ฝั่งโขง) บริเวณชุมชนบ้านหนอง สะพาน อย่างน้อยปีละ 2 ครั้ง ในช่วงเดือน มีนาคมหรือเมษายน จำนวน 1 ครั้ง และ ในช่วงเดือนพฤศจิกายนหรือธันวาคมจำนวน 1 ครั้ง</p>	<p>- ดำเนินการตรวจวัดระดับเสียงในรูปของระดับเสียงเฉลี่ย 24 ชั่วโมง และระดับเสียงสูงสุด จำนวน 3 สถานี ในช่วงวันที่ 21-24 พฤศจิกายน 2565 พบว่า มีระดับเสียงเฉลี่ย 24 ชั่วโมง อยู่ในช่วง 54.3-55.4 เดซิเบล เอ ระดับเสียงสูงสุดอยู่ในช่วง 90.2-98.7 ซึ่งมีค่าอยู่ในเกณฑ์มาตรฐานที่กำหนด</p>	<p>-ไม่มี</p>

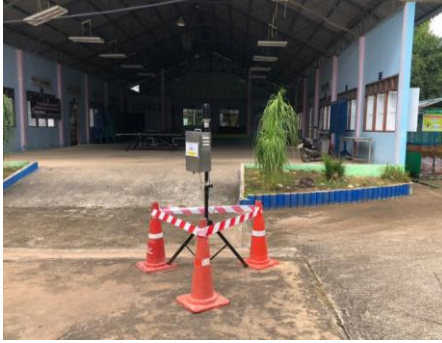
<p>ตรวจวัดระดับเสียงบริเวณ รร.มาบเหลาชะโอน</p>

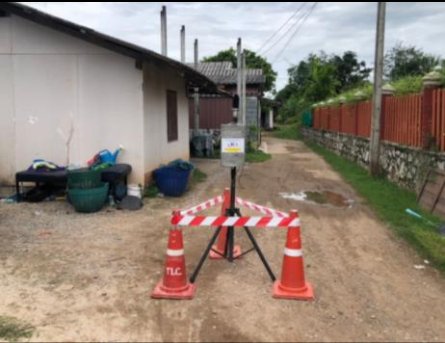
<p>ตรวจวัดระดับเสียงบริเวณบ้านอ่าวเจริญ (ฝั่งโขง)</p></div> <div>

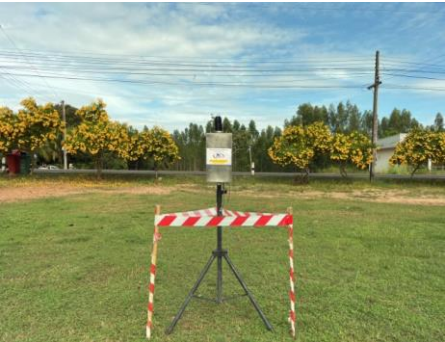
<p>ตรวจวัดระดับเสียงบริเวณบ้านหนองสะพาน</p></div>

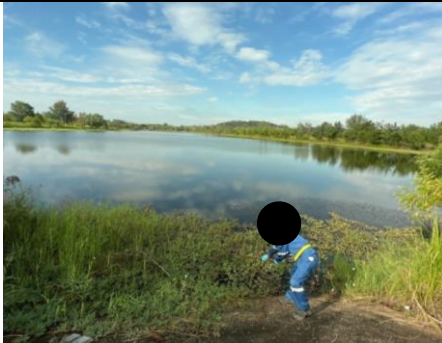
มาตรการติดตามตรวจสอบ ผลกระทบสิ่งแวดล้อม	ผลการปฏิบัติตามมาตรการฯ	ปัญหา อุปสรรค ที่ไม่สามารถปฏิบัติ ตามมาตรการ และแนวทางแก้ไข	ภาพประกอบ
<p>3. คุณภาพน้ำ</p> <p>- ทำการเก็บตัวอย่างน้ำผิวดินและน้ำใต้ดิน โดยมี ค่าดัชนีที่ทำการตรวจวิเคราะห์ คือ ค่าความเป็นกรด-ด่าง (pH) ปริมาณตะกอนแขวนลอย ทั้งหมด (Total Suspended Solids) ปริมาณ ตะกอนละลายทั้งหมด (Total Dissolved Solids) ความกระด้างทั้งหมด (Total Hardness) ความขุ่น (Turbidity) ปริมาณซัลเฟต (Sulfate) ปริมาณเหล็ก ทั้งหมด (Total Iron) และปริมาณโลหะหนัก (Heavy Metals) ได้แก่ ปริมาณ สารหนู (Arsenic) ปริมาณ แคดเมียม (Cadmium) และปริมาณตะกั่ว (Lead) เก็บตัวอย่างน้ำผิวดินจำนวน 3 สถานี ได้แก่ บึงจ่ารุง บึงสำนึกใหญ่และคลองตาม่วง เก็บตัวอย่างน้ำใต้ดินจำนวน 2 สถานี ได้แก่ น้ำบ่อต้นบ้านหนองสะพาน และน้ำบ่อต้นวัดพลงไสว อย่างน้อยปีละ 2 ครั้ง ในช่วงเดือนมีนาคมหรือเมษายนจำนวน 1 ครั้ง และในช่วงเดือนพฤศจิกายนหรือธันวาคม จำนวน 1 ครั้ง</p>	<p>- ดำเนินการเก็บตัวอย่างน้ำผิวดินและน้ำใต้ดินจำนวน 5 สถานี ตามเงื่อนไข โดยทำการเก็บตัวอย่างในวันที่ 22 พฤศจิกายน 2565 พบว่า ดัชนีต่างๆ ที่ทำการวิเคราะห์มีค่าอยู่ในเกณฑ์มาตรฐานที่ทางราชการกำหนด</p>	<p>-ไม่มี</p>

<p>เก็บตัวอย่างน้ำบริเวณบึงจ่ารุง</p>

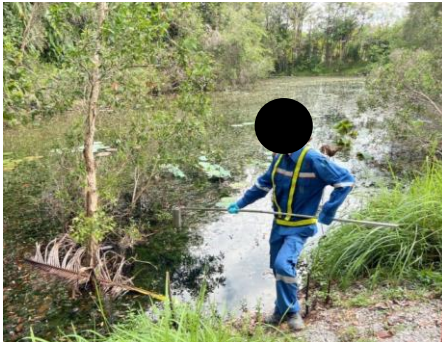
<p>เก็บตัวอย่างน้ำบริเวณบึงสำนึกใหญ่</p>

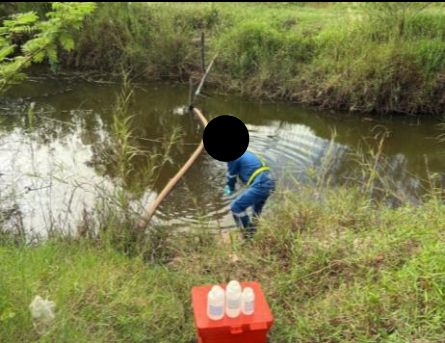
<p>เก็บตัวอย่างน้ำบริเวณคลองตาม่วง</p>

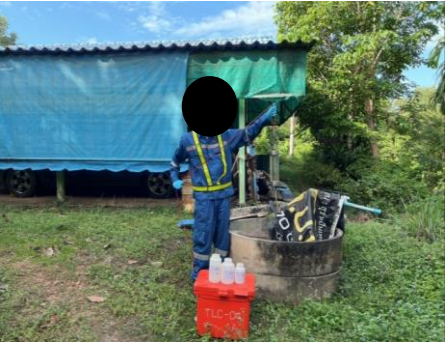
<p>เก็บตัวอย่างน้ำบริเวณบ่อน้ำต้นบ้านหนองสะพาน</p></div>

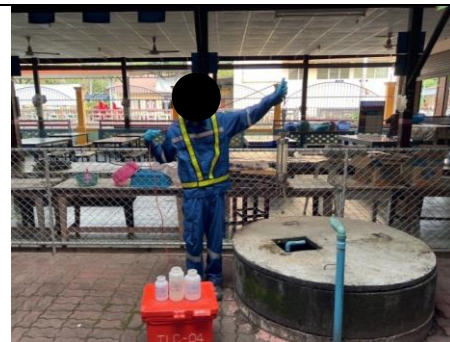
<p>เก็บตัวอย่างน้ำบริเวณบ่อน้ำดิน รร.วัดพลงไสว</p>
<p>4. การมีส่วนร่วมของประชาชน</p> <ul style="list-style-type: none"> - ให้สำรวจทัศนคติผู้นำชุมชน และชุมชน โดยรอบพื้นที่โครงการในรัศมี 1 เมตร และบริเวณเส้นทางขนส่งแร่ ได้แก่ บ้านอ่าวเจริญ (หมู่ที่ 2) และบ้านหนองสะพาน (หมู่ที่ 3) ปีละ 1 ครั้ง (พฤศจิกายนหรือธันวาคม) 	<ul style="list-style-type: none"> - ได้ทำการสอบถามความคิดเห็นของผู้นำชุมชน หมู่ที่ 2 บ้านอ่าวเจริญ และหมู่ที่ 3 บ้านหนองสะพาน ช่วงวันที่ 4-5 เดือนพฤศจิกายน 2565 จำนวน 60 ตัวอย่าง โดยรายละเอียดผลการสำรวจความคิดเห็นของกลุ่มตัวอย่างแสดงในเอกสารแนบ 10 	- ไม่มี

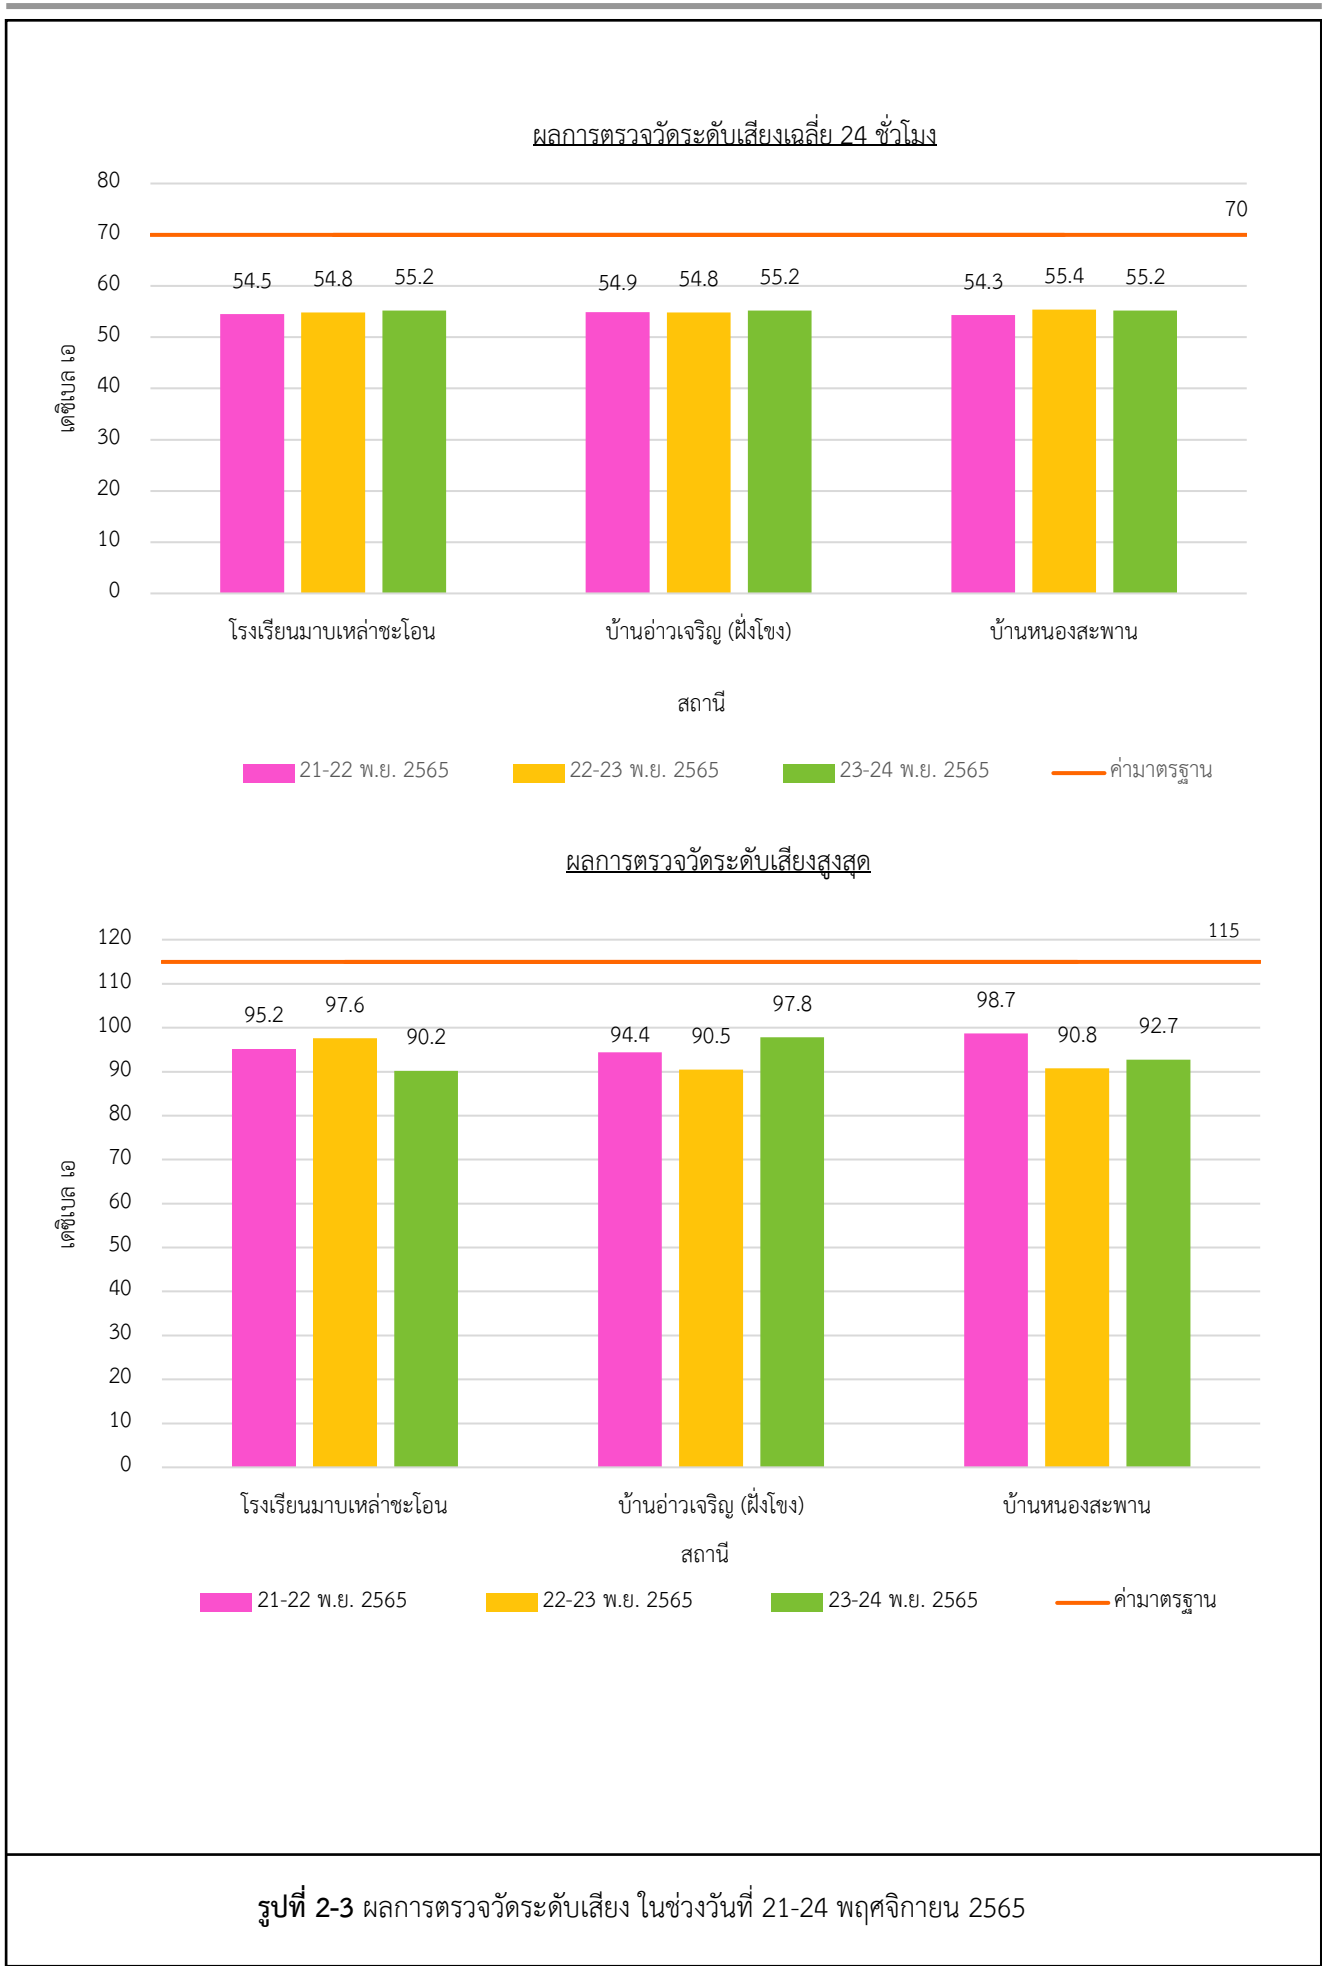
จากการตรวจวัดระดับเสียงเฉลี่ย 24 ชั่วโมง (Leq 24 hr.) และระดับเสียงสูงสุด (Lmax) ในช่วงวันที่ 21-24 พฤศจิกายน 2565 สถานีละ 3 วันต่อเนื่อง พบว่า โรงเรียนบ้านมาบเหลาหินปูน มีค่าระดับเสียงเฉลี่ย 24 ชั่วโมง อยู่ในช่วง 54.5-55.2 เดซิเบล เอ ระดับเสียงสูงสุด อยู่ในช่วง 90.2-97.6 เดซิเบล เอ บ้านอ่าวเจริญ (ฝั่งโขง) มีค่าระดับเสียงเฉลี่ย 24 ชั่วโมง อยู่ในช่วง 54.8-55.2 เดซิเบล เอ ระดับเสียงสูงสุด อยู่ในช่วง 90.5-97.8 เดซิเบล เอ และบ้านหนองสะพาน มีค่าระดับเสียงเฉลี่ย 24 ชั่วโมง อยู่ในช่วง 54.3-55.4 เดซิเบล เอ ระดับเสียงสูงสุด อยู่ในช่วง 90.8-98.7 เดซิเบล เอ และเมื่อนำค่าที่ตรวจวัดได้ไปเปรียบเทียบกับเกณฑ์มาตรฐานตามประกาศคณะกรรมการสิ่งแวดล้อมแห่งชาติ ฉบับที่ 15 พ.ศ. 2540 เรื่อง กำหนดมาตรฐานระดับเสียงโดยทั่วไป พบว่า มีค่าอยู่ในเกณฑ์มาตรฐานที่กำหนดไว้ คือค่า Leq 24 hr. ไม่เกิน 70 เดซิเบล เอ และ Lmax ไม่เกิน 115 เดซิเบล เอ
