บทที่ 3 : ผลการปฏิบัติตามมาตรการป้องกันและแก้ไข
ผลกระทบสิ่งแวดล้อมและมาตรการติดตามตรวจสอบ
ผลกระทบสิ่งแวดล้อม ระยะดำเนินการ

ผลการปฏิบัติตามมาตรการป้องกันและแก้ไขผลกระทบสิ่งแวดล้อม (ระยะดำเนินการ) ระหว่างเดือนกรกฎาคม - ธันวาคม พ.ศ. 2565

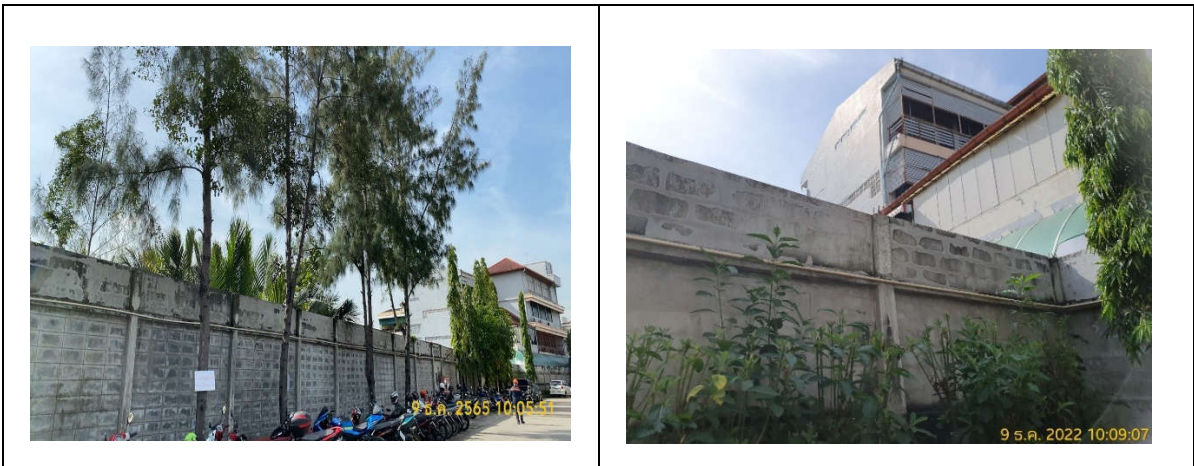
รูปถ่ายที่ 3.2-1 : กำแพงดูดซับเสียง สูง 3 เมตร ติดกับโรงเรียนศิริวิทยา

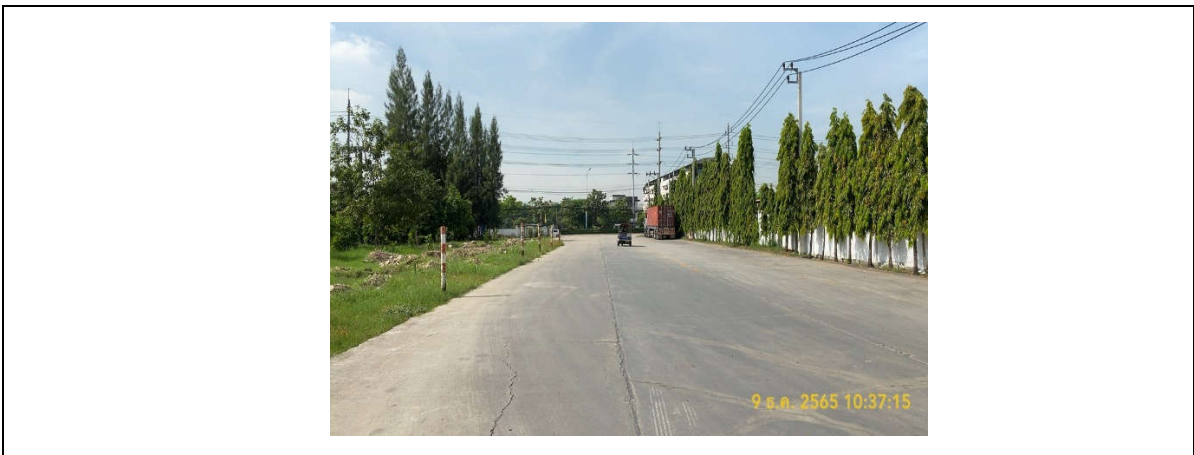
รูปถ่ายที่ 3.2-2 : สภาพผิวจราจรทางเข้า-ออกโครงการ

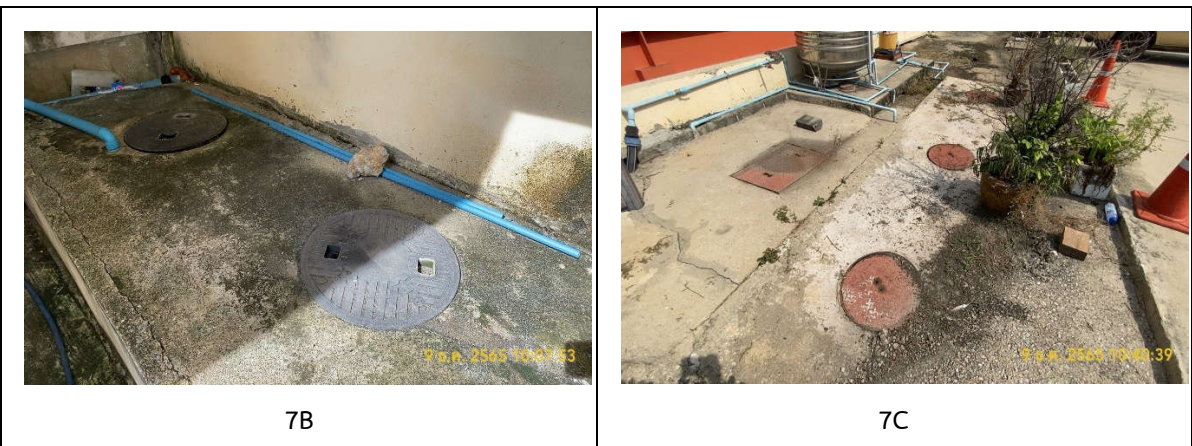
รูปถ่ายที่ 3.2-4 : ระบบบำบัดน้ำเสียสำเร็จรูป

2.3 คุณภาพน้ำผิวดินและน้ำเสีย	<ul style="list-style-type: none"> - โครงการต้องจัดให้มีระบบบำบัดน้ำเสียจากห้องน้ำห้องสัมมนาอาคารต่างๆ ในโครงการโดยต้องบำบัดน้ำเสียที่ระบายออกมาให้มีค่า BOD ไม่เกิน 20 มิลลิกรัมต่อลิตร และเติมคลอรีนฆ่าเชื้อโรคน้ำทิ้ง - ให้โครงการนำน้ำเสียที่ผ่านการบำบัดแล้วไปรดต้นไม้ในพื้นที่โครงการให้มากที่สุด โดยวิธีการดังนี้ <ul style="list-style-type: none"> * จัดทำบ่อพักน้ำเสียที่ผ่านการบำบัดแล้วจากอาคารทุกหลัง ซึ่งต้องรับรองน้ำเสียได้อย่างน้อย 1 วัน ในแต่ละอาคาร * จัดให้มีระบบสูบน้ำเสียที่ผ่านการบำบัดแล้วใส่รถบรรทุกคันนี้ไปรดต้นไม้ 	<ul style="list-style-type: none"> - โครงการจัดให้มีระบบบำบัดน้ำเสียจากห้องน้ำห้องสัมมนาอาคารต่างๆ ในโครงการ และได้ทำการตรวจวิเคราะห์คุณภาพน้ำทิ้งที่ผ่านการบำบัดน้ำเสียแล้ว ก่อนระบายออกสู่ท่อระบายน้ำสาธารณะ โดยระหว่างเดือนกรกฎาคม - ธันวาคม พ.ศ. 2565 พบว่าค่า BOD มีค่าอยู่ในมาตรฐาน - โครงการได้จัดทำบ่อพักน้ำเสียที่ผ่านการบำบัดแล้วจากอาคารทุกหลัง น้ำเสียที่ผ่านการบำบัดแล้วจะระบายออกสู่ท่อระบายน้ำสาธารณะของเทศบาลเมืองสตูล และนำน้ำที่บำบัดแล้วไปรดต้นไม้ภายในโครงการ 	-	รูปถ่ายที่ 3.2-4 และรูปถ่ายที่ 3.2-5

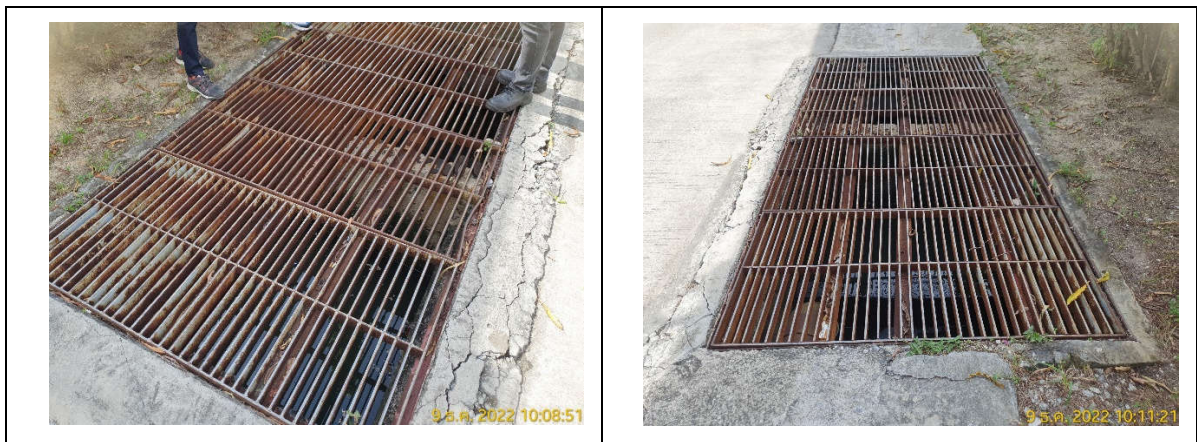
รูปถ่ายที่ 3.2-8 : บ่อและตะแกรงดักขยะ

-	รูปถ่ายที่ 3.2-6
			-	รูปถ่ายที่ 3.2-7
			-	รูปถ่ายที่ 3.2-8

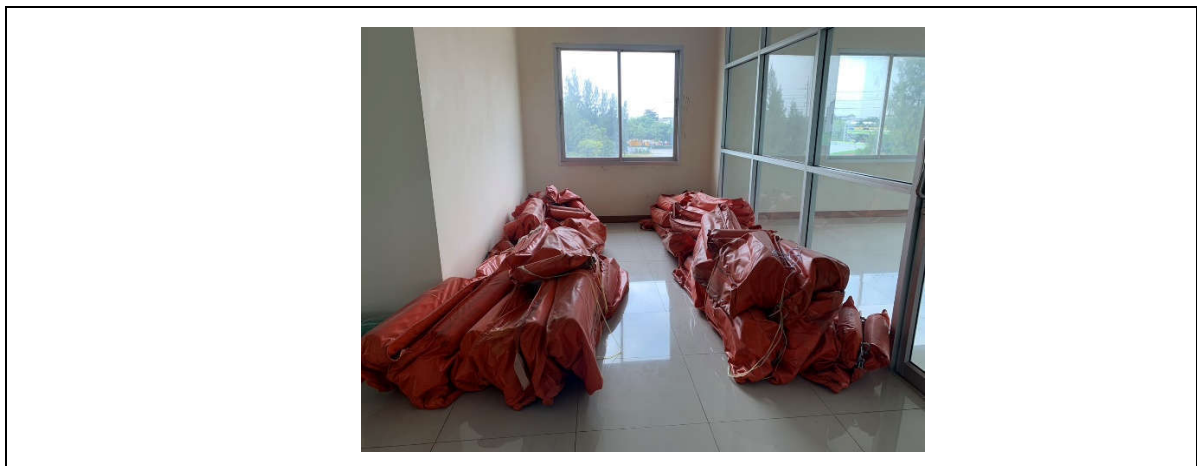
รูปถ่ายที่ 3.2-9 : Boom ดักน้ำมัน

องค์ประกอบ ด้านสิ่งแวดล้อม	มาตรการป้องกันและแก้ไขผลกระทบสิ่งแวดล้อม	รายละเอียดการปฏิบัติตามมาตรการ	ปัญหา อุปสรรค และการแก้ไข	หลักฐานและ เอกสารประกอบ
2.3 คุณภาพน้ำผิวดินและน้ำเสีย (ต่อ)	<ul style="list-style-type: none"> - จัดเตรียม Boom ตักน้ำมันที่สามารถโยบล็อมนเร็วบรรทุกสินค้าที่เทียบท่าของโครงการที่ลึกที่กว้างที่สุดในทิศทางตามกระแสน้ำคือต้องยาวไม่น้อยกว่า 60 เมตร และมีอุปกรณ์เก็บคราบน้ำมันขึ้นไปกำจัดตามวิธีที่เหมาะสม โดยใช้บริการจากบริษัทกำจัดของเสียที่ได้รับอนุญาตจากกรมเจ้าท่า 	<ul style="list-style-type: none"> - โครงการได้จัดเตรียม Boom ตักน้ำมัน และอุปกรณ์เก็บคราบน้ำมันประจำโครงการเรียบร้อยแล้ว 	-	รูปถ่ายที่ 3.2-9

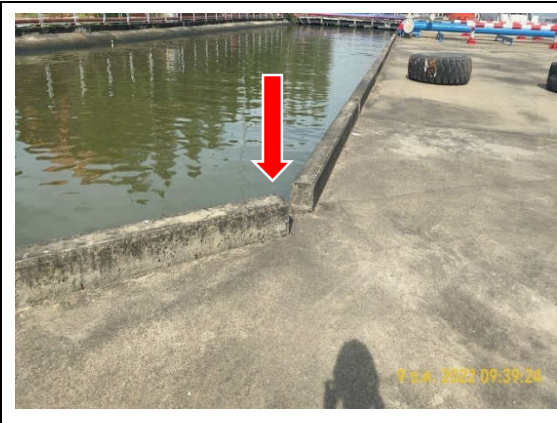
รูปถ่ายที่ 3.2-10 : ขอบเสารองรับตัวท่าเรือ
บริเวณคลองตาโสม

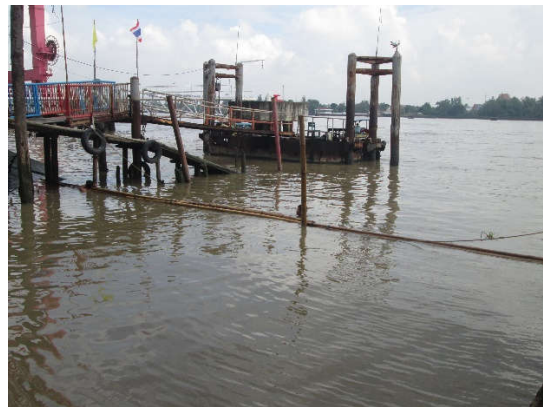
รูปถ่ายที่ 3.2-11 : ทุ่นลอยกันขยะบริเวณปากคลองตาโสม

2.4 อุทกวิทยา	<ul style="list-style-type: none"> - โครงสร้างทางเรือที่วางตัวตามแนวทิศทางการไหลของกระแสน้ำขึ้น-ลงในแม่น้ำเจ้าพระยาต้องให้ระยะห่างระหว่างเสาจากขอบเสาถึงขอบเสา ไม่น้อยกว่า 3 เมตร - ใ้หมคนงานคอยเก็บกวาดวัสดุและมูลฝอยที่อาจจะลอยมาติดตามเสา และพื้นที่ใต้ท่าเรือและนำมาทิ้งใส่ถังมูลฝอยบดฝัง เพื่อให้เทศบาลขนไปกำจัดต่อไป - ติดตั้งท่อนลอยกันขยะกรณีที่พบว่ามีความล้นมาติดบริเวณปากคลองตาโสม 	<ul style="list-style-type: none"> - โครงการได้ออกแบบโครงสร้างระยะของเสารองรับตัวท่าเรือมีระยะห่างระหว่างของเสาถึงเสามากกว่า 3 เมตร ตามมาตรการกำหนดเป็นที่เรียบร้อยแล้ว - โครงการมีพนักงานคอยเก็บกวาดเศษวัสดุและมูลฝอยบริเวณพื้นที่ท่าเรือเป็นประจำและให้เทศบาลเมืองลัดหลวงนำไปกำจัดต่อไป - โครงการได้ติดตั้งท่อนลอยกันขยะไว้ เพื่อกันขยะที่ลอยมาติดบริเวณปากคลองตาโสมเรียบร้อยแล้ว 	-	รูปถ่ายที่ 3.2-6 รูปถ่ายที่ 3.2-22 และภาคผนวก จ-9 รูปถ่ายที่ 3.2-11

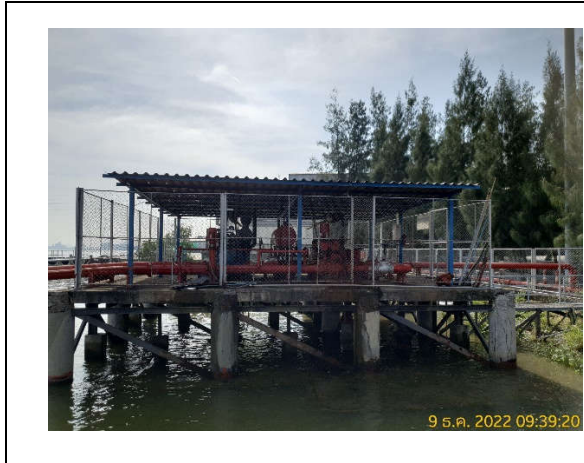
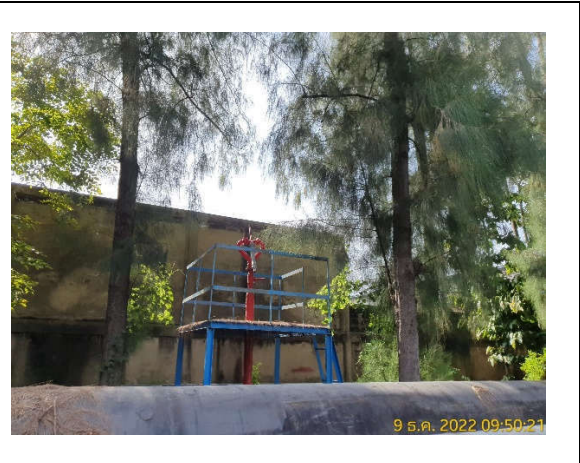
รูปถ่ายที่ 3.2-23 : อุปกรณ์ระงับอัคคีภัย

4.6 การป้องกัน อัคคีภัย	<ul style="list-style-type: none"> * อาคารสำนักงาน ติดตั้งถังดับเพลิงเคมีขนาด 10 ปอนด์ ขึ้นละ 1 ถัง และถังดับเพลิง CO2 อย่างน้อย 1 ถัง * โกดังสินค้าแต่ละหลัง ติดตั้งถังดับเพลิงเคมีขนาด 10 ปอนด์ อย่างน้อย 6 ถัง * ลานวางกองสินค้าแต่ละลานให้ติดตั้งถังดับเพลิงเคมีขนาด 10 ปอนด์ อย่างน้อย 2 ถัง ทำเทียบเรือแต่ละท่า ติดตั้งถังดับเพลิงเคมีขนาด 10 ปอนด์ อย่างน้อย 2 ถัง และเครื่องสูบน้ำ 1 ชุด ซึ่งสูบน้ำจากแม่น้ำเจ้าพระยา 	<ul style="list-style-type: none"> - โครงการได้มีการติดตั้งถังดับเพลิง อุปกรณ์แจ้งเหตุเพลิงไหม้ และอุปกรณ์ดับเพลิงประเภทต่าง ๆ ไว้ตามจุดต่างๆ ในพื้นที่โครงการตามมาตรการกำหนด และจัดให้มีเจ้าหน้าที่ความปลอดภัยเป็นผู้ตรวจสอบอุปกรณ์ดับเพลิงเป็นประจำ ทุกเดือน 	-	รูปถ่ายที่ 3.2-23 และภาคผนวก จ-11

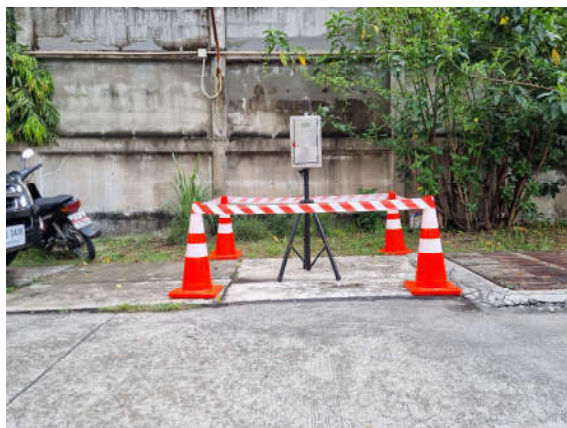
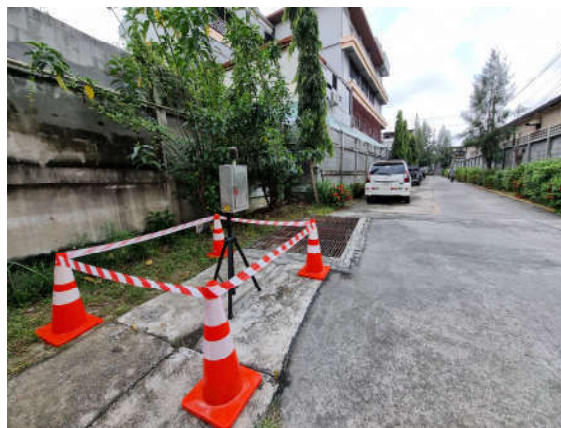
การตรวจวัดระดับเสียงดำเนินการตรวจวัดปีละ 1 ครั้ง (1 วันต่อเนื่อง) จำนวน 1 สถานี คือ บริเวณริมรั้วทางเข้า - ออก ที่ผ่านโรงเรียนศิริวิทยา ตรวจวัดเมื่อวันที่ 22 -23 กันยายนพ.ศ. 2565 โดยมี พารามิเตอร์ ดังนี้ ระดับเสียงเฉลี่ย 24 ชั่วโมง ($L_{eq\ 24hr}$) ระดับเสียงสูงสุด (L_{max}) ระดับเสียงเฉลี่ยกลางวัน-กลางคืน (L_{dn}) และระดับเสียงเปอร์เซ็นต์ไทล์ที่ 90 (L_{90}) ซึ่งมีการเก็บตัวอย่างการวิเคราะห์ด้วยวิธี Integrated Sound Level Meter ตามมาตรฐานวิธีการวิเคราะห์ A-DM-002 based on ISO 1996-1:2016

ริมรั้วโครงการใกล้ทางเข้า - ออก ที่ผ่านโรงเรียนศิริวิทยา พบว่า ระดับเสียงเฉลี่ย 24 ชั่วโมง ($L_{eq\ 24hr}$) มีค่าเท่ากับ 55.0 เดซิเบล (เอ) ค่าระดับเสียงสูงสุด (L_{max}) มีค่าอยู่ในช่วง 67.8 – 87.3 เดซิเบล (เอ) ระดับเสียงเฉลี่ยในช่วงเวลากลางวัน-กลางคืน (L_{dn}) มีค่าเท่ากับ 58.2 เดซิเบล (เอ) ระดับเสียงเปอร์เซ็นต์ไทล์ที่ 90 (L_{90}) มีค่าอยู่ในช่วง 40.3 – 49.9 เดซิเบล (เอ) แสดงดังรูปถ่ายที่ 3.3.2-1 และตารางที่ 3.3.2-1

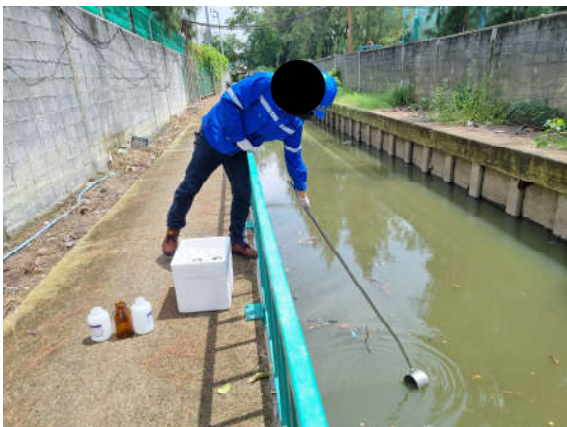
รูปถ่ายที่ 3.3.3-1 (ต่อ) : การเก็บตัวอย่างคุณภาพน้ำผิวดิน

ครั้งที่ 3 วันที่ 22 กันยายน พ.ศ. 2565	ครั้งที่ 4 วันที่ 19 ธันวาคม พ.ศ. 2565
บริเวณด้านท้ายน้ำของโครงการลงไป 1 กิโลเมตร ห่างจากฝั่งแม่น้ำ 100 เมตร
