ผลการปฏิบัติตามมาตรการ ติดตามตรวจสอบผลกระทบสิ่งแวดล้อม

การติดตามตรวจสอบผลกระทบสิ่งแวดล้อม โครงการ สมาร์ทคอนโด พระราม 2 ในระยะดำเนินการ ระหว่างเดือนกรกฎาคม – ธันวาคม 2565 โครงการได้มอบหมายให้บริษัท แปซิฟิค แลборาตอรี จำกัด เป็นผู้ดำเนินการติดตามตรวจสอบผลการปฏิบัติตามมาตรการติดตามตรวจสอบผลกระทบสิ่งแวดล้อม ในด้านน้ำทิ้งจากโครงการด้านการจัดการขยะมูลฝอยภายในโครงการ ด้านระบบป้องกันอัคคีภัยและระบบสัญญาณเตือนภัย ด้านการใช้น้ำ และด้านการใช้ไฟฟ้า ตามข้อกำหนดในรายงานการวิเคราะห์ผลกระทบสิ่งแวดล้อมที่ได้รับการพิจารณาเห็นชอบจากสำนักงานนโยบายและแผนทรัพยากรธรรมชาติและสิ่งแวดล้อม เพื่อเปรียบเทียบผลการตรวจวัดกับค่ามาตรฐานตามที่กฎหมายกำหนด และนำไปกำหนดเป็นแนวทางในการวางแผนจัดการด้านสิ่งแวดล้อมต่อไป แสดงรายละเอียดดังตารางที่ 3-1 และรายละเอียดวิธีการเก็บตัวอย่างและวิธีการวิเคราะห์ แสดงดังตารางที่ 3-2

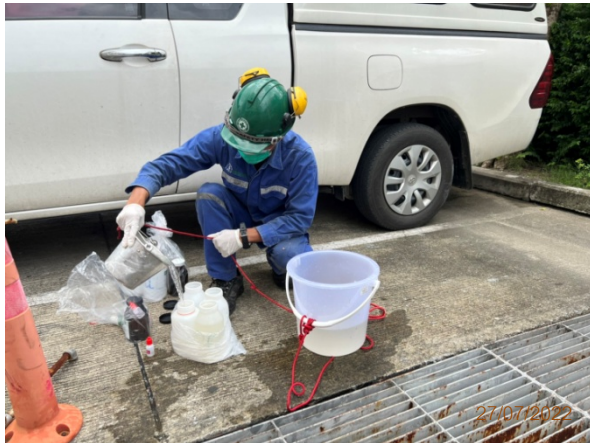
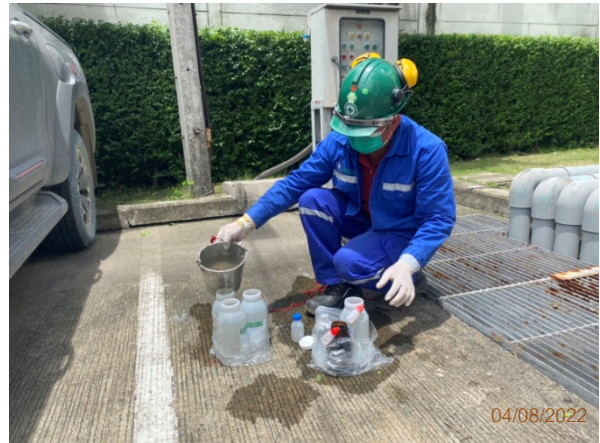
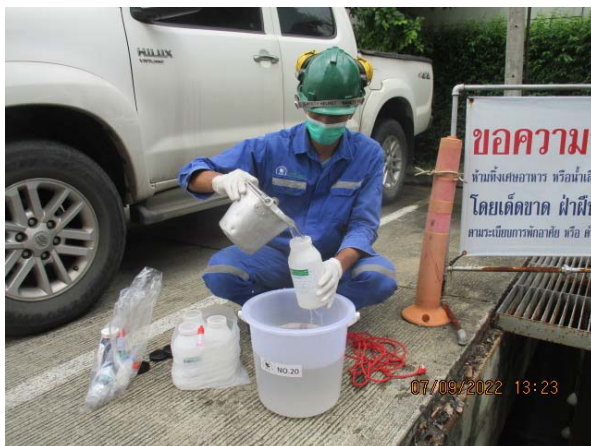
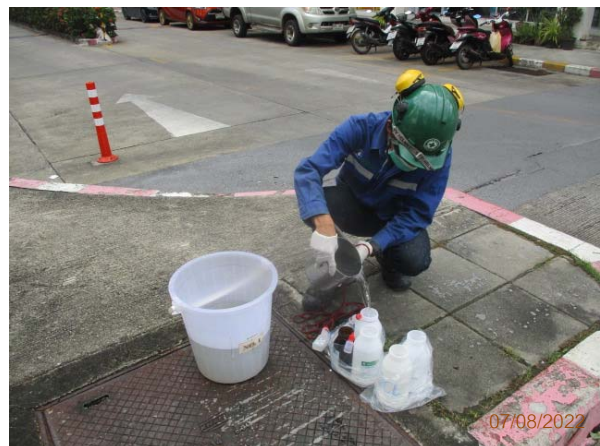
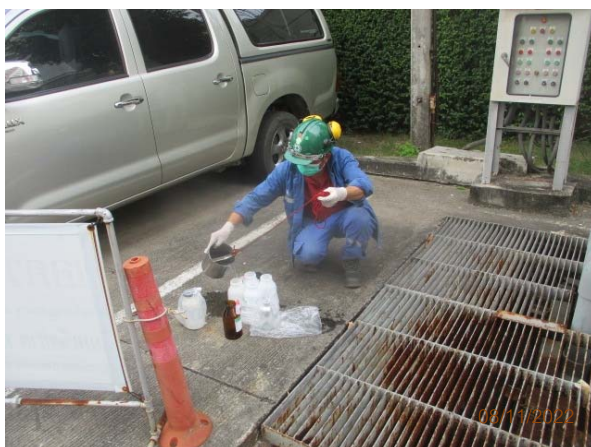
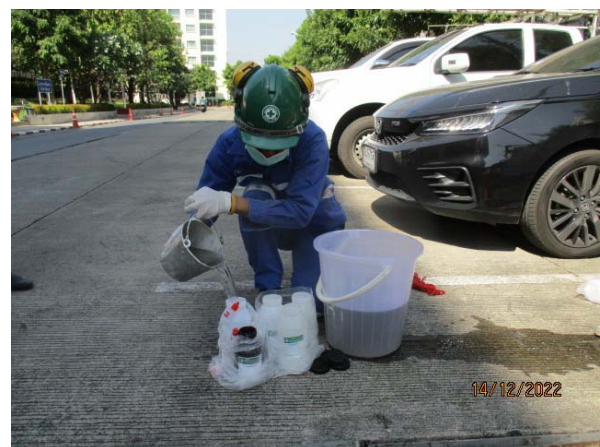
บริเวณน้ำทิ้งก่อนระบายออกสู่ท่อสาธารณะ
รูปที่ 3.1-2 แสดงการเก็บตัวอย่างคุณภาพน้ำทิ้ง
(ระหว่างเดือนกรกฎาคม – ธันวาคม 2565)

ผลการตรวจวิเคราะห์คุณภาพน้ำทิ้ง จำนวน 1 จุด คือ บริเวณน้ำทิ้งก่อนระบายออกสู่ท่อสาธารณะ ดำเนินการเก็บตัวอย่างเดือนละ 1 ครั้ง ระหว่างเดือนกรกฎาคม – ธันวาคม 2565 ผลการตรวจวิเคราะห์แสดงดังตารางที่ 3.1-1 และรูปที่ 3.1-1 ถึงรูปที่ 3.1-2 (รายละเอียดผลการตรวจวิเคราะห์แสดงดังภาคผนวกที่ 3)
