รายงานผลการปฏิบัติตามมาตรการป้องกันและแก้ไขผลกระทบสิ่งแวดล้อม  
และมาตรการติดตามตรวจสอบผลกระทบสิ่งแวดล้อม  
ฉบับที่ 2/2565 เดือนกรกฎาคม-ธันวาคม

โครงการระบบรถไฟทางคู่เพื่อการขนส่งและการจัดการโลจิสติกส์  
ระยะเร่งด่วน ช่วงประจวบคีรีขันธ์-ชุมพร  
ของ การรถไฟแห่งประเทศไทย (รฟท.)

มกราคม 2566

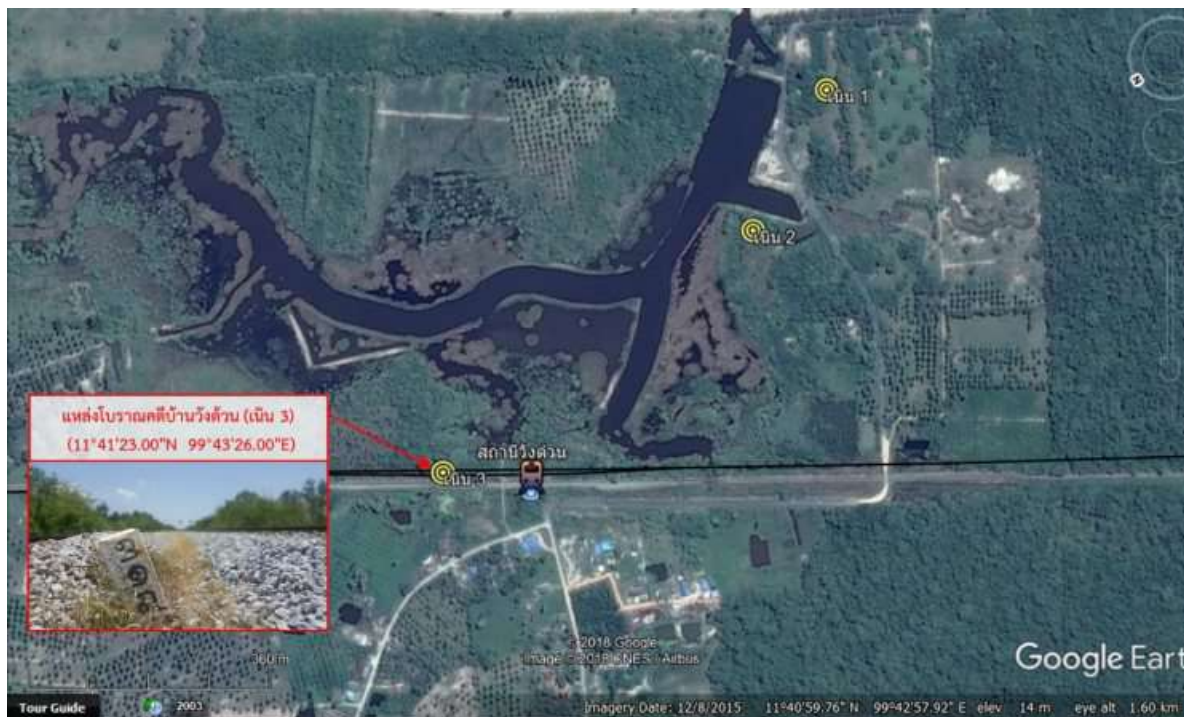
รูปที่ 3-24 ตำแหน่งแหล่งโบราณคดีบ้านวังด้วน (เนิน 3)

โครงการได้มีงานขุดสำรวจแหล่งโบราณคดีบ้านวังด้วน (เนิน 3) (รูปที่ 3-24) เรียบร้อยแล้วในเดือนกุมภาพันธ์ 2562 โดยมีการขุดสำรวจเนินดินฝั่งทิศตะวันตกของรางรถไฟ จำนวน 4 หลุม พบหลักฐานโบราณวัตถุในหลุมที่ 4 ได้แก่ เศษภาชนะดินเผาเนื้อดิน (Earthenware) โดยพบจากการเดินสำรวจบนพื้นผิวดิน จำนวน 205 ชิ้น และพบภายในหลุมขุดค้น จำนวน 18 ชิ้น หลักฐานภาชนะดินเผาเนื้อดินที่พบอยู่ในสมัยก่อนประวัติศาสตร์ตอนปลาย มีอายุประมาณ 4,000-5,000 ปี ดังนั้น การก่อสร้างโครงการจึงจำเป็นต้องมีการเฝ้าติดตามหลักฐานทางโบราณคดีอย่างใกล้ชิด ในกรณีที่พบหลักฐานทางโบราณคดีเพิ่มเติม ให้โครงการแจ้งไปยังสำนักศิลปากรที่ 1 ราชบุรี เพื่อเก็บกู้หลักฐานหรือหาแนวทางดำเนินงานต่อไป (เอกสาร 2-14 ในภาคผนวกที่ 2)
