มาตรการป้องกันและแก้ไข ผลกระทบสิ่งแวดล้อมและ มาตรการติดตามตรวจสอบ คุณภาพสิ่งแวดล้อม

โครงการเหมืองแร่หินอุตสาหกรรมชนิดหินปูน เพื่ออุตสาหกรรมก่อสร้าง
ประทานบัตรที่ 28478/16283 ของห้างหุ้นส่วนจำกัด ศิลาดีอุทอง
ร่วมแผนผังโครงการทำเหมืองเดียวกันกับประทานบัตรที่ 28477/16282
ของห้างหุ้นส่วนจำกัด ศิลาเพชรสุพรรณบุรี
หมู่ที่ 5 ตำบลหนองโอง อำเภอกู่ทอง จังหวัดสุพรรณบุรี

มาตรการป้องกันและแก้ไขผลกระทบสิ่งแวดล้อม และมาตรการติดตามตรวจสอบคุณภาพสิ่งแวดล้อม

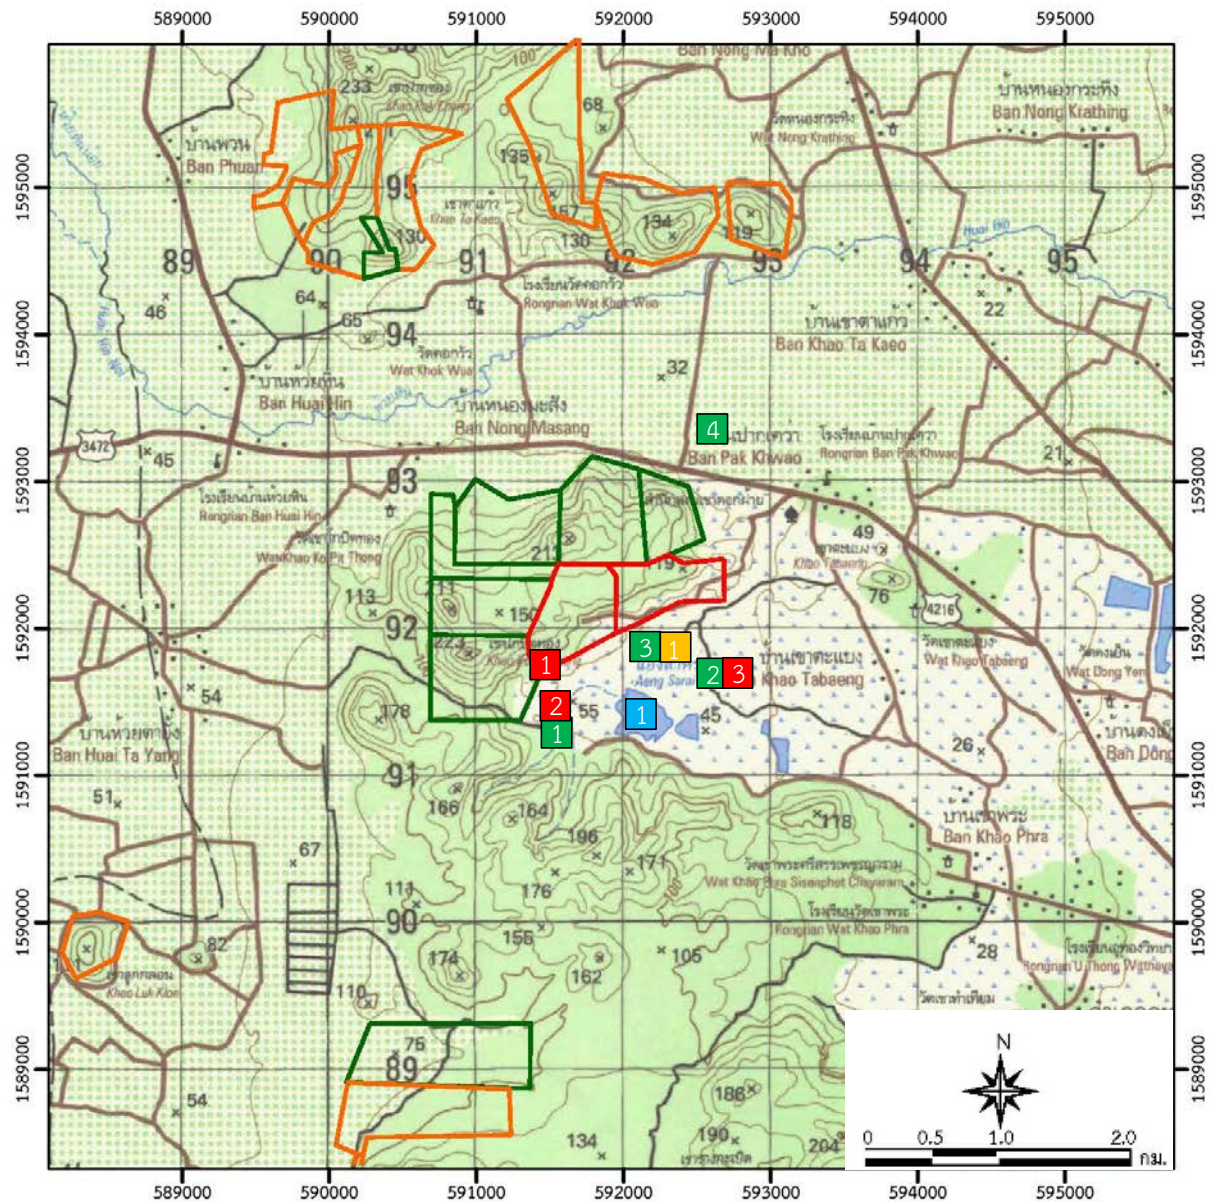
รูปที่ 2-1 แสดงตำแหน่งตรวจวัดคุณภาพสิ่งแวดล้อม

การตรวจวัดคุณภาพอากาศในรูปปริมาณฝุ่นละอองแขวนลอยรวม (TSP) และปริมาณฝุ่นละอองขนาดเล็กกว่า 10 ไมครอน (PM-10) โครงการเหมืองแร่หินอุตสาหกรรมชนิดหินปูน เพื่ออุตสาหกรรมก่อสร้าง ประทานบัตรที่ 28478/16283 ของห้างหุ้นส่วนจำกัด ศิลาดีอุทอง ร่วมแผนผังโครงการทำเหมืองเดียวกันกับ ประทานบัตรที่ 28477/16282 ของห้างหุ้นส่วนจำกัด ศิลาเพชรสุพรรณบุรี โดยทำการตรวจวัดบริเวณสำนักงานโรงโม่หินของโครงการ สำนักส่งเสริมอุตสาหกรรมปัญญา รพ.สต.บ้านห้วยหิน และกลุ่มบ้านดงเย็น ระหว่างวันที่ 30 ตุลาคม - 2 พฤศจิกายน 2565 มีค่าผลการตรวจวัดแสดงดังตารางที่ 2-5 หนังสือรับรองผลการตรวจวัดทางห้องปฏิบัติการดังกล่าวแนบ 13 เอกสารสอบเทียบเครื่องมือดังกล่าวแนบ 14 และเอกสารอนุญาตขึ้นทะเบียนห้องปฏิบัติการวิเคราะห์ดังกล่าวแนบ 15

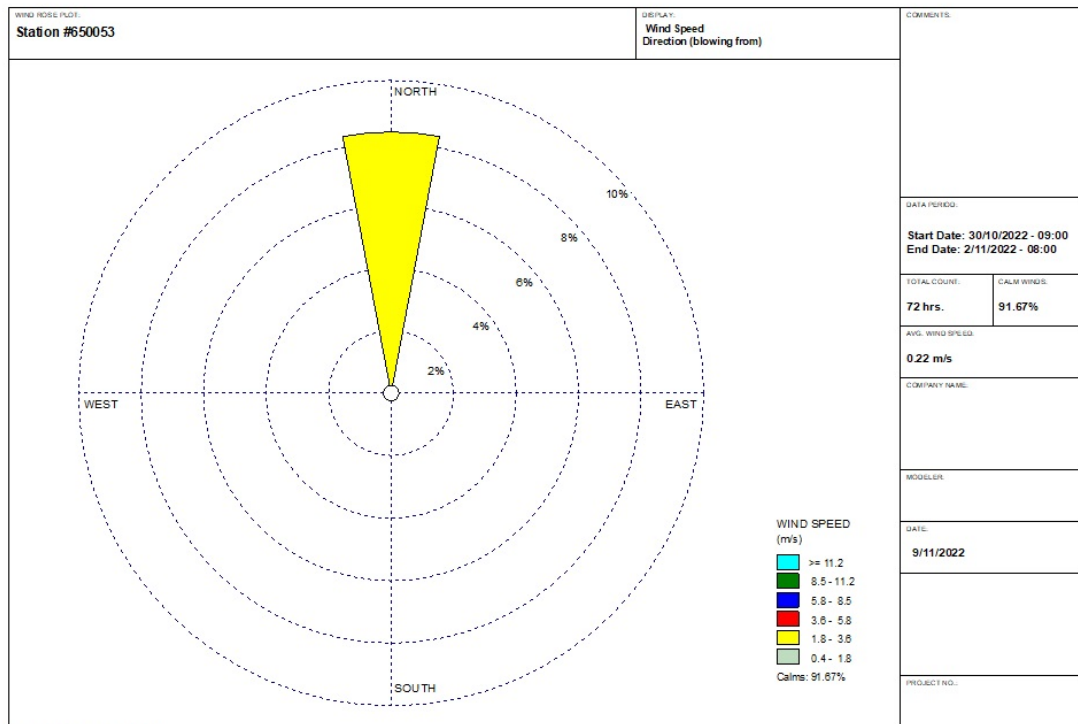
รูปที่ 2-2 ผังแสดงความเร็วและทิศทางลม

ความเร็วลมส่วนใหญ่ มีค่า : ต่ำกว่า 0.4 m/s
