รายงานผลการปฏิบัติตามเงื่อนไขของมาตรการป้องกันและแก้ไขผลกระทบสิ่งแวดล้อมและมาตรการติดตามตรวจสอบคุณภาพสิ่งแวดล้อมโครงการ KANTARY BEACH KHAOLAK 3 อำเภอตะกั่วป่า จังหวัดพังงา ประจำปีเดือน กรกฎาคม – ธันวาคม 2565 โครงการฯ ได้ดำเนินนโยบายในการตรวจสอบและรักษาคุณภาพสิ่งแวดล้อมควบคู่กับการดำเนินกิจการของโครงการฯ เพื่อตอบสนองพระราชบัญญัติส่งเสริมและรักษาคุณภาพสิ่งแวดล้อมแห่งชาติ พ.ศ. 2535 ทางโครงการฯ จึงได้ดำเนินการติดตามตรวจสอบคุณภาพสิ่งแวดล้อมตามแนวทางในหนังสือแจ้งผลการพิจารณารายงานที่ ทส. 1009.5/7712 ลงวันที่ 24 สิงหาคม 2554 ของสำนักงานนโยบายและแผนทรัพยากรธรรมชาติและสิ่งแวดล้อม (หน้าที่ 2 ภาคผนวก จ) โดยทางโครงการฯ ได้ดำเนินการติดตามตรวจสอบและจัดทำรายงานผลการปฏิบัติตามเงื่อนไขของมาตรการป้องกันและแก้ไขผลกระทบสิ่งแวดล้อมและมาตรการติดตามตรวจสอบคุณภาพสิ่งแวดล้อม ระยะดำเนินการเพื่อนำเสนอสำนักงานฯ พิจารณาเป็นประจำทุก 6 เดือน

| ชื่อโครงการ | KANTARY BEACH KHAOLAK 3 |
| สถานที่ตั้ง | ตำบลคึกคัก อำเภอตะกั่วป่า จังหวัดพังงา |

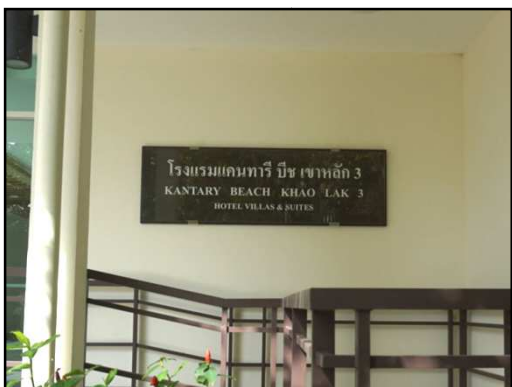
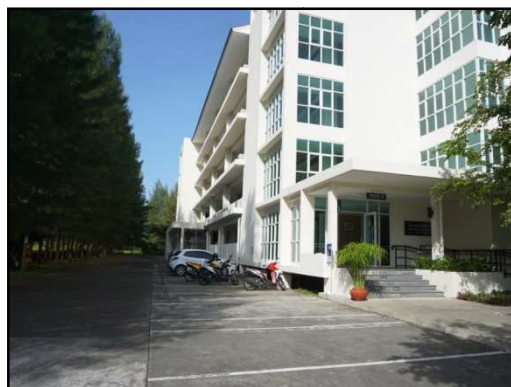
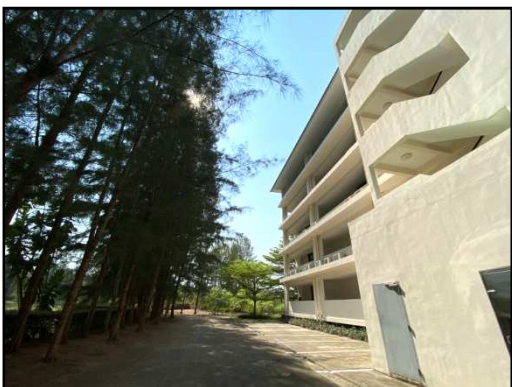
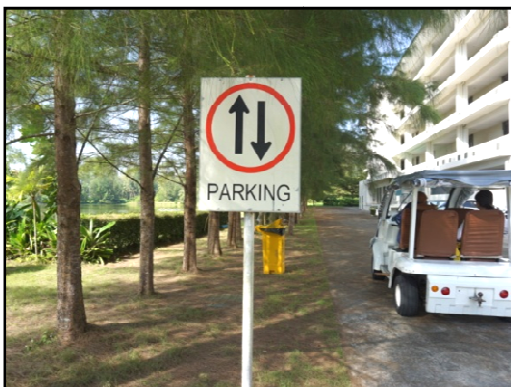
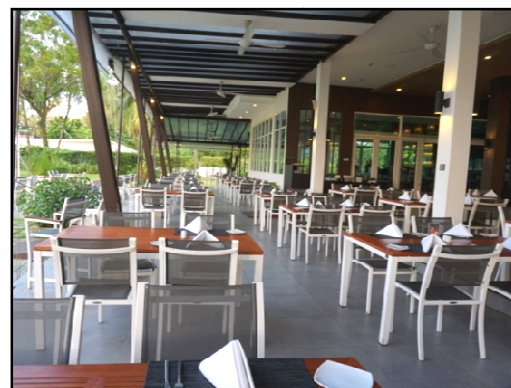
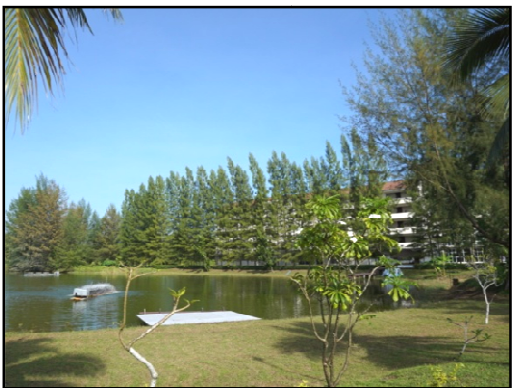
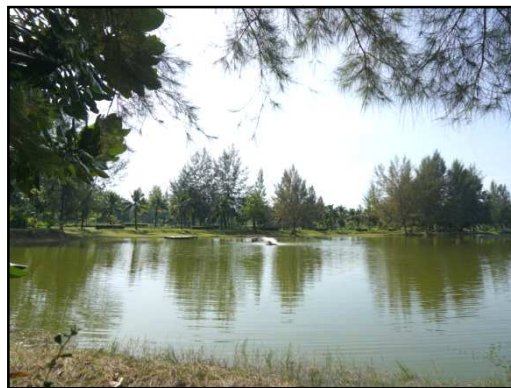
ภาพที่ 1-1 ทศนียภาพของโครงการ KANTARY BEACH KHAOLAK 3

โครงการโรงแรม KANTARY BEACH KHAOLAK 3 (ภาพที่ 1-1) เป็นโครงการประกอบกิจการประเภทโรงแรม จำนวน 50 ห้องพัก โดยจัดเป็นโรงแรมประเภทที่ 1 ตามกฎกระทรวง ภายในโครงการประกอบด้วยอาคาร ค.ส.ล. 5 ชั้น จำนวน 1 อาคาร ประกอบด้วยห้องพัก จำนวน 50 ห้อง ห้องไฟฟ้า ห้องเครื่อง ห้องเก็บของ และห้องพักขยะ นอกจากนี้โครงการฯ จัดให้มีพื้นที่สีเขียว

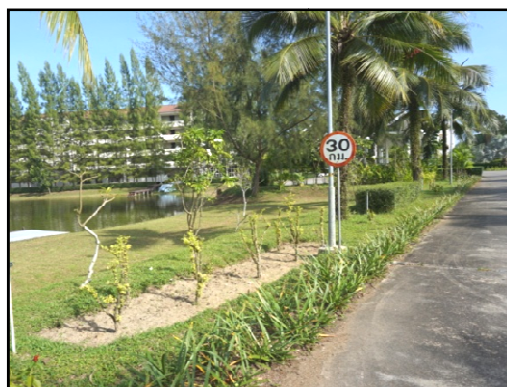
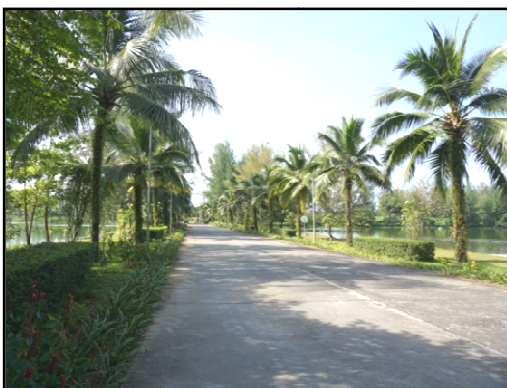
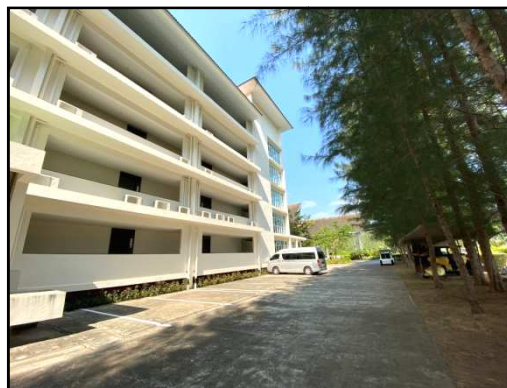
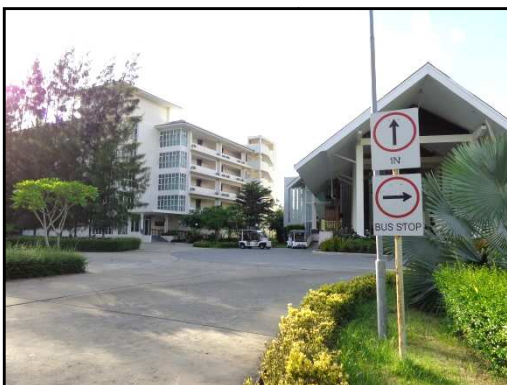
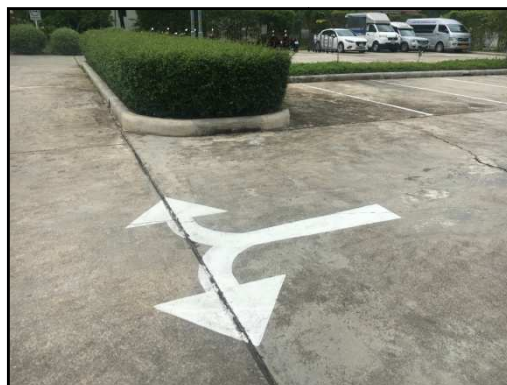
ภาพที่ 1-2 ทางเข้า – ออกของโครงการฯ ป้ายสัญญาณจราจร และเจ้าหน้าที่รักษาความปลอดภัยของโครงการฯ

ทางเข้า – ออกโครงการฯ เป็นถนนส่วนบุคคล ตั้งอยู่บนโฉนดที่ดินเลขที่ 20893 ซึ่งมีเนื้อที่ 28 ไร่ 71.10 ตารางวา หรือ 45,084.40 ตารางเมตร โดยที่ดินดังกล่าวเป็นของนายพรุฒิ สารสิน นางพาสินี ลีมอดิบุลย์ และนางวัลลียา ปังศรีวงศ์ ซึ่งทางเจ้าของที่ดินได้ยินยอมให้ใช้พื้นที่ดังกล่าวเพื่อเป็นทางเข้า – ออก โครงการฯ (ภาพที่ 1-2)

ทางเข้า – ออก โครงการฯ เป็นถนนส่วนบุคคลสำหรับถนนในโครงการฯ มีความกว้างประมาณ 6 เมตร เติมน้ำมันสองทิศทางมีที่จอดรถยนต์ภายนอกอาคารจำนวน 20 คัน โดยจัดเป็นที่จอดรถคนพิการ 1 คัน (ภาพที่ 1-2 และภาพที่ 1-23)

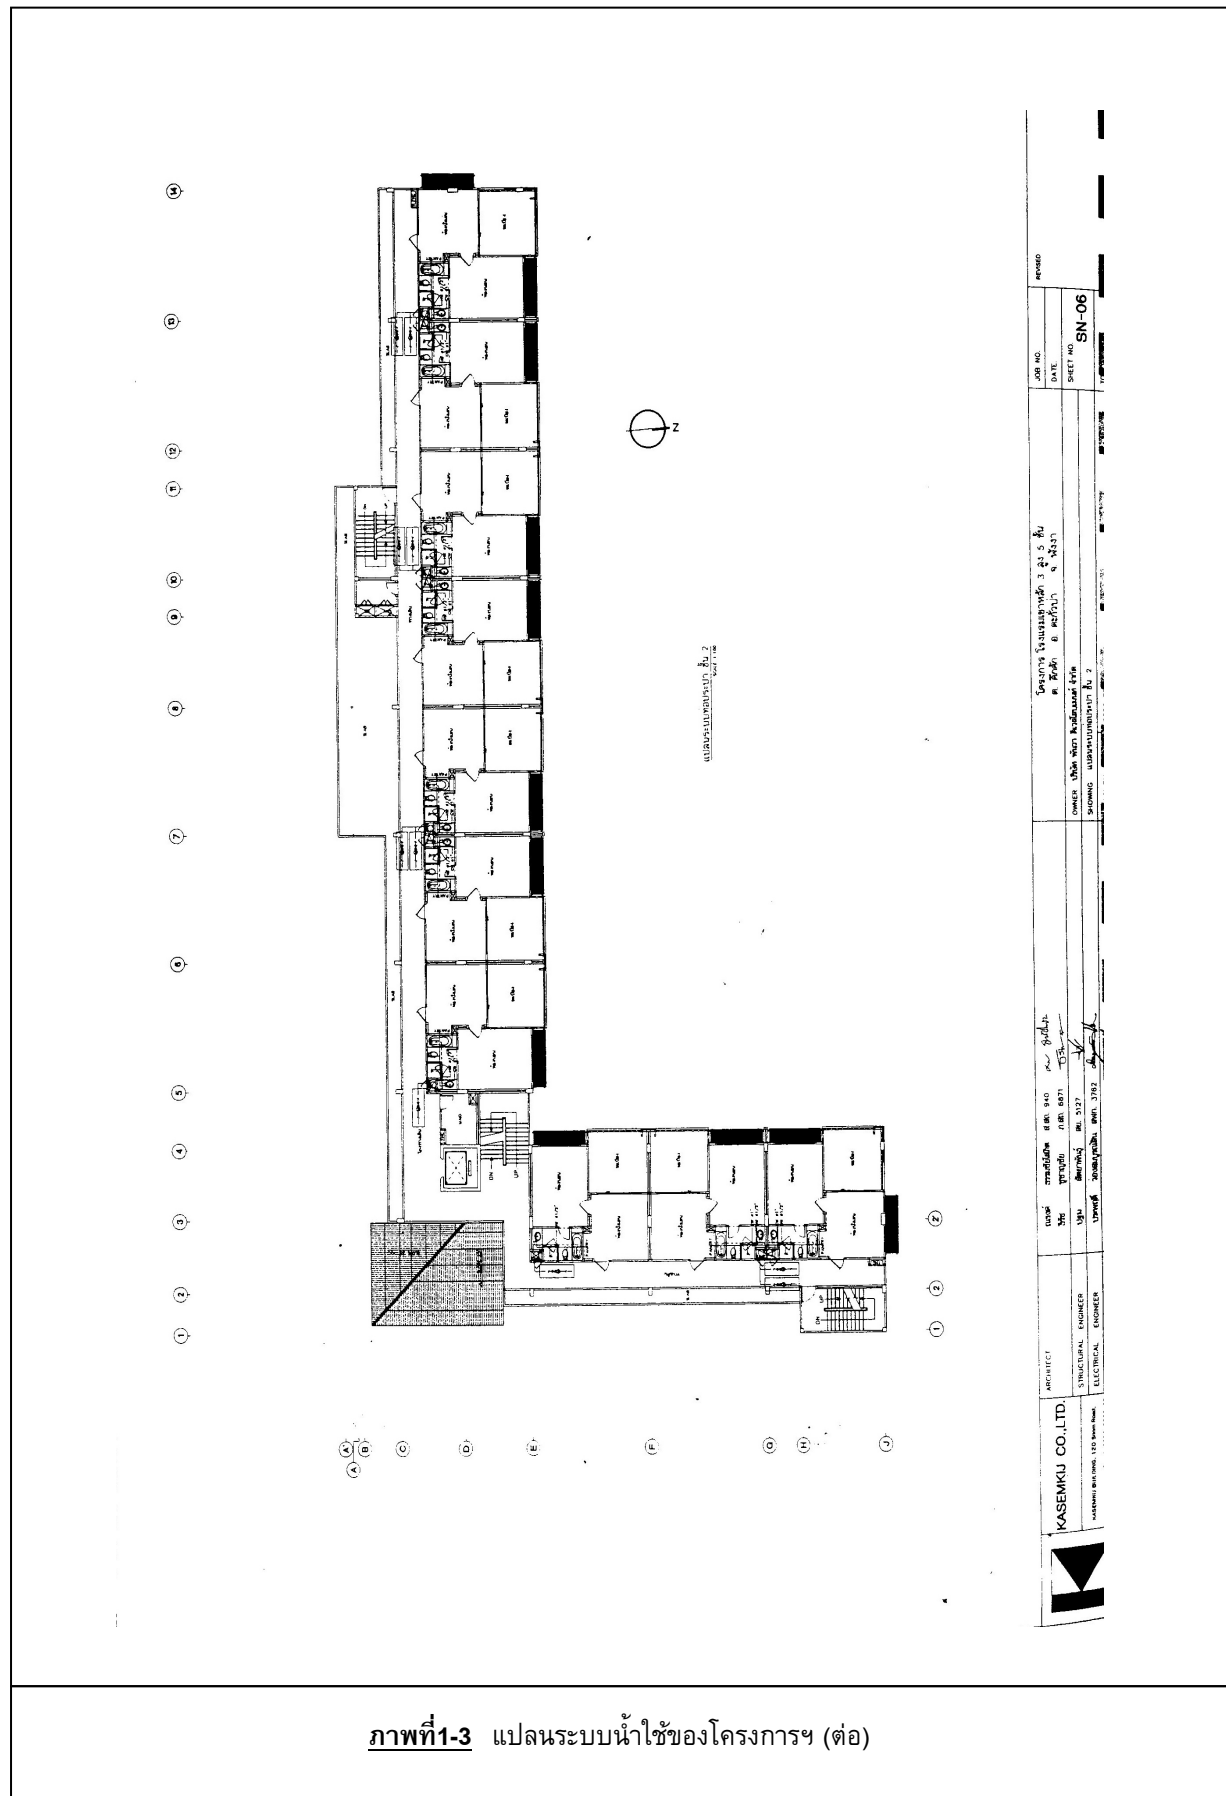
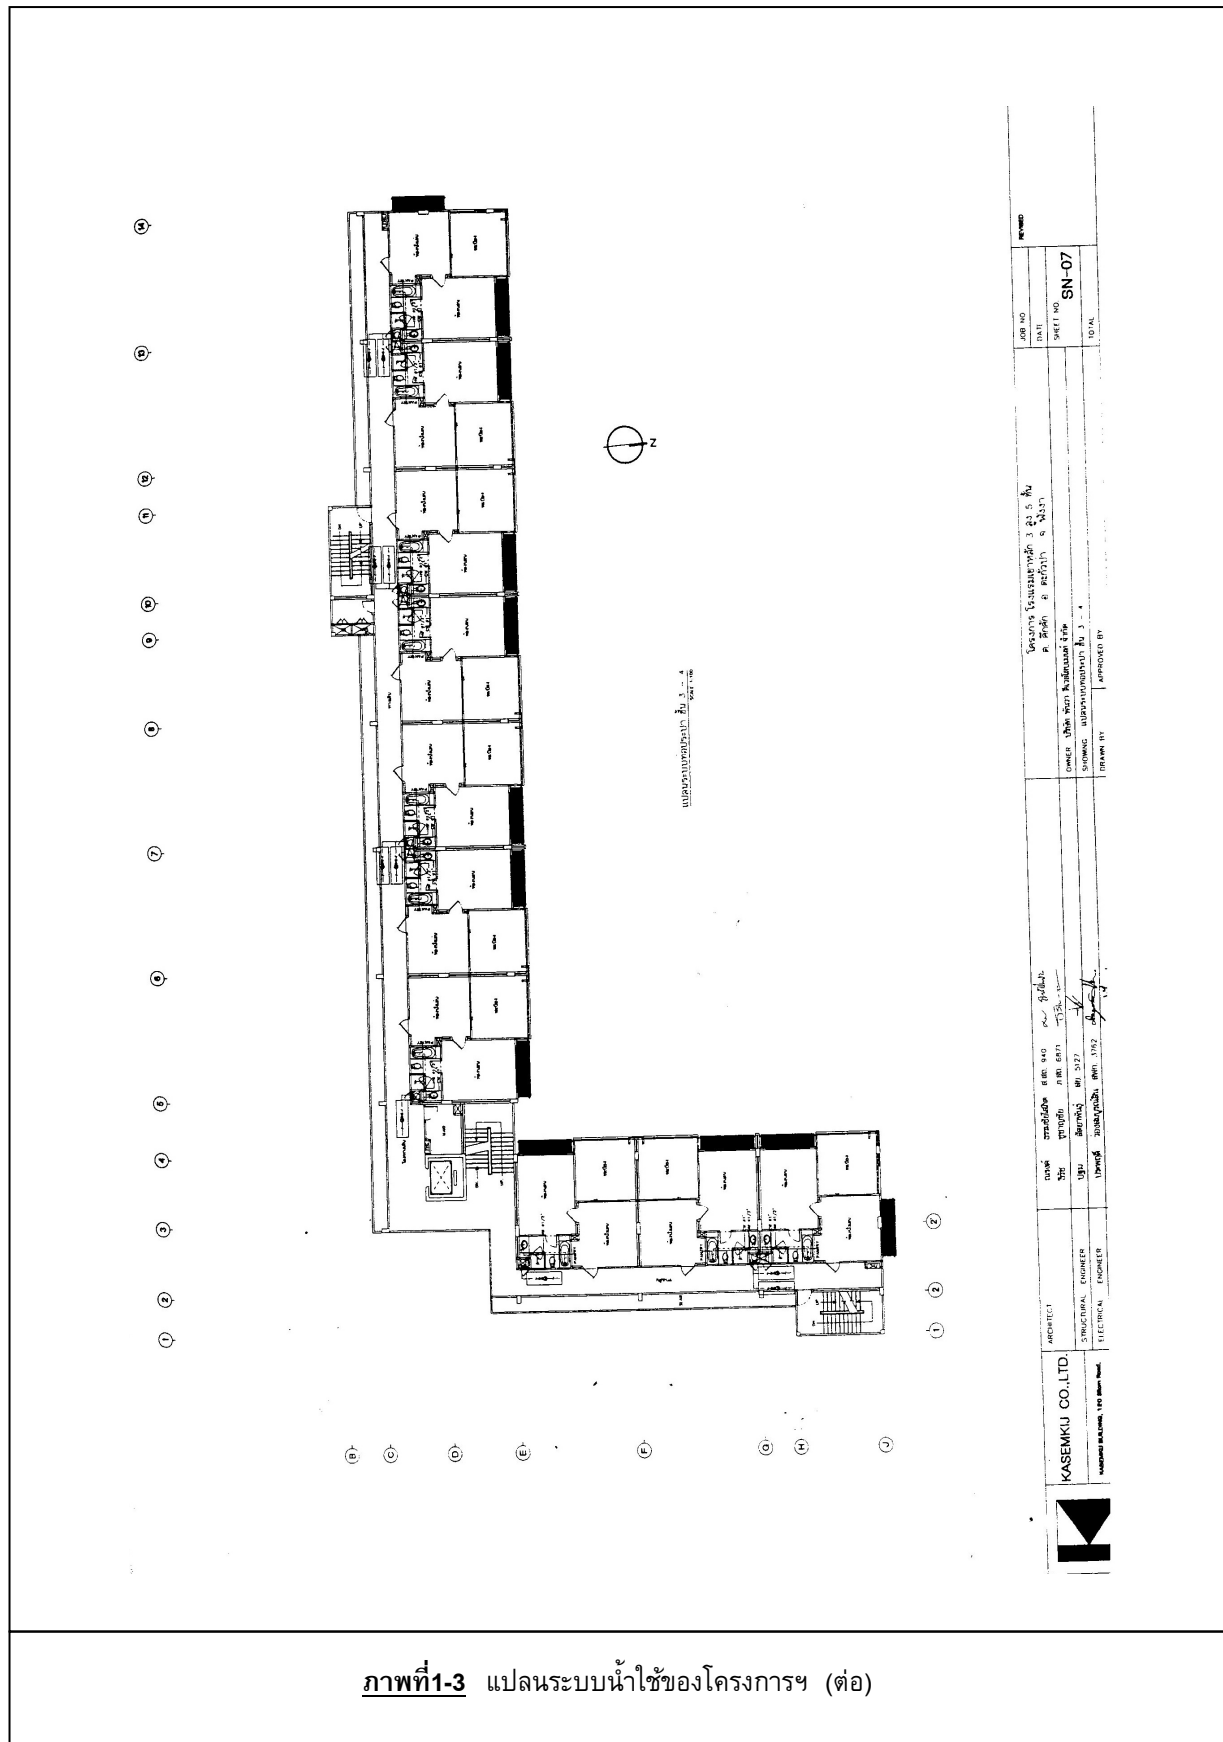
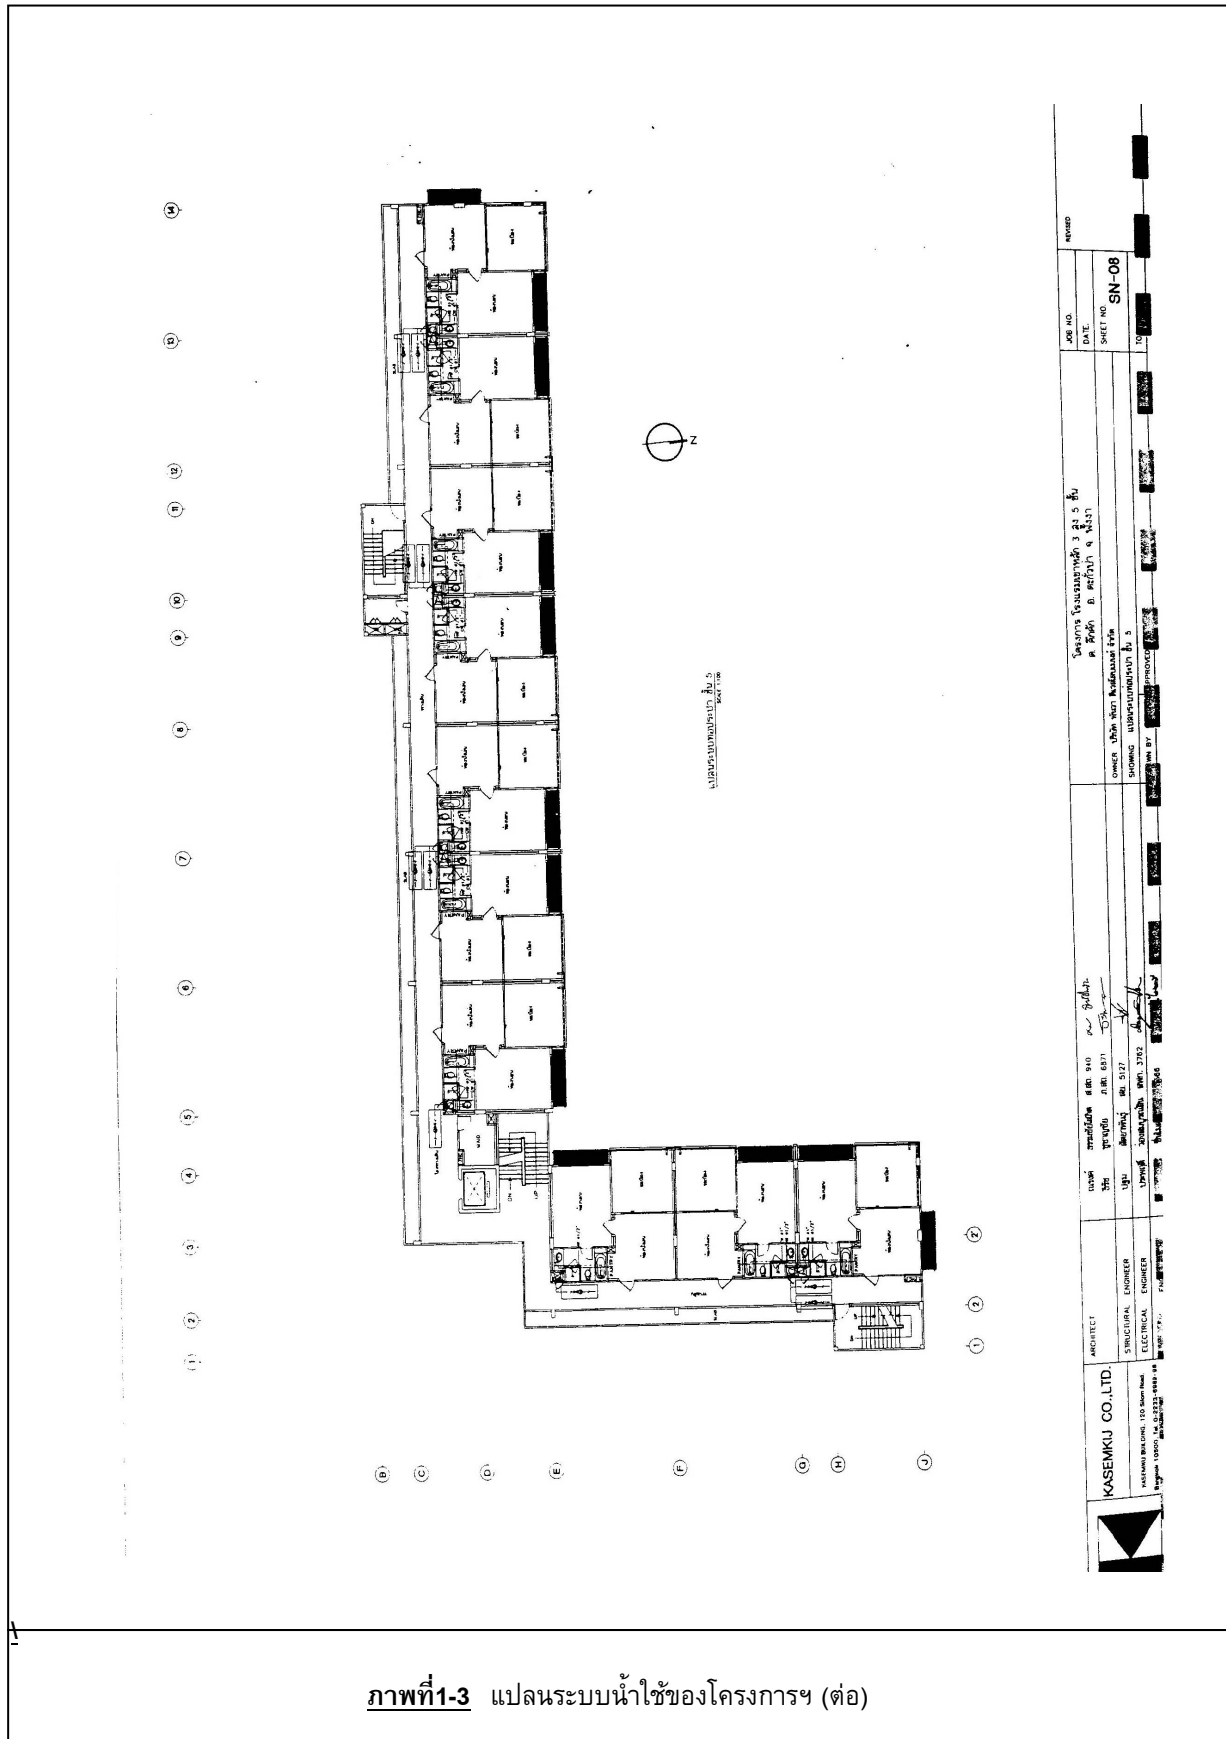
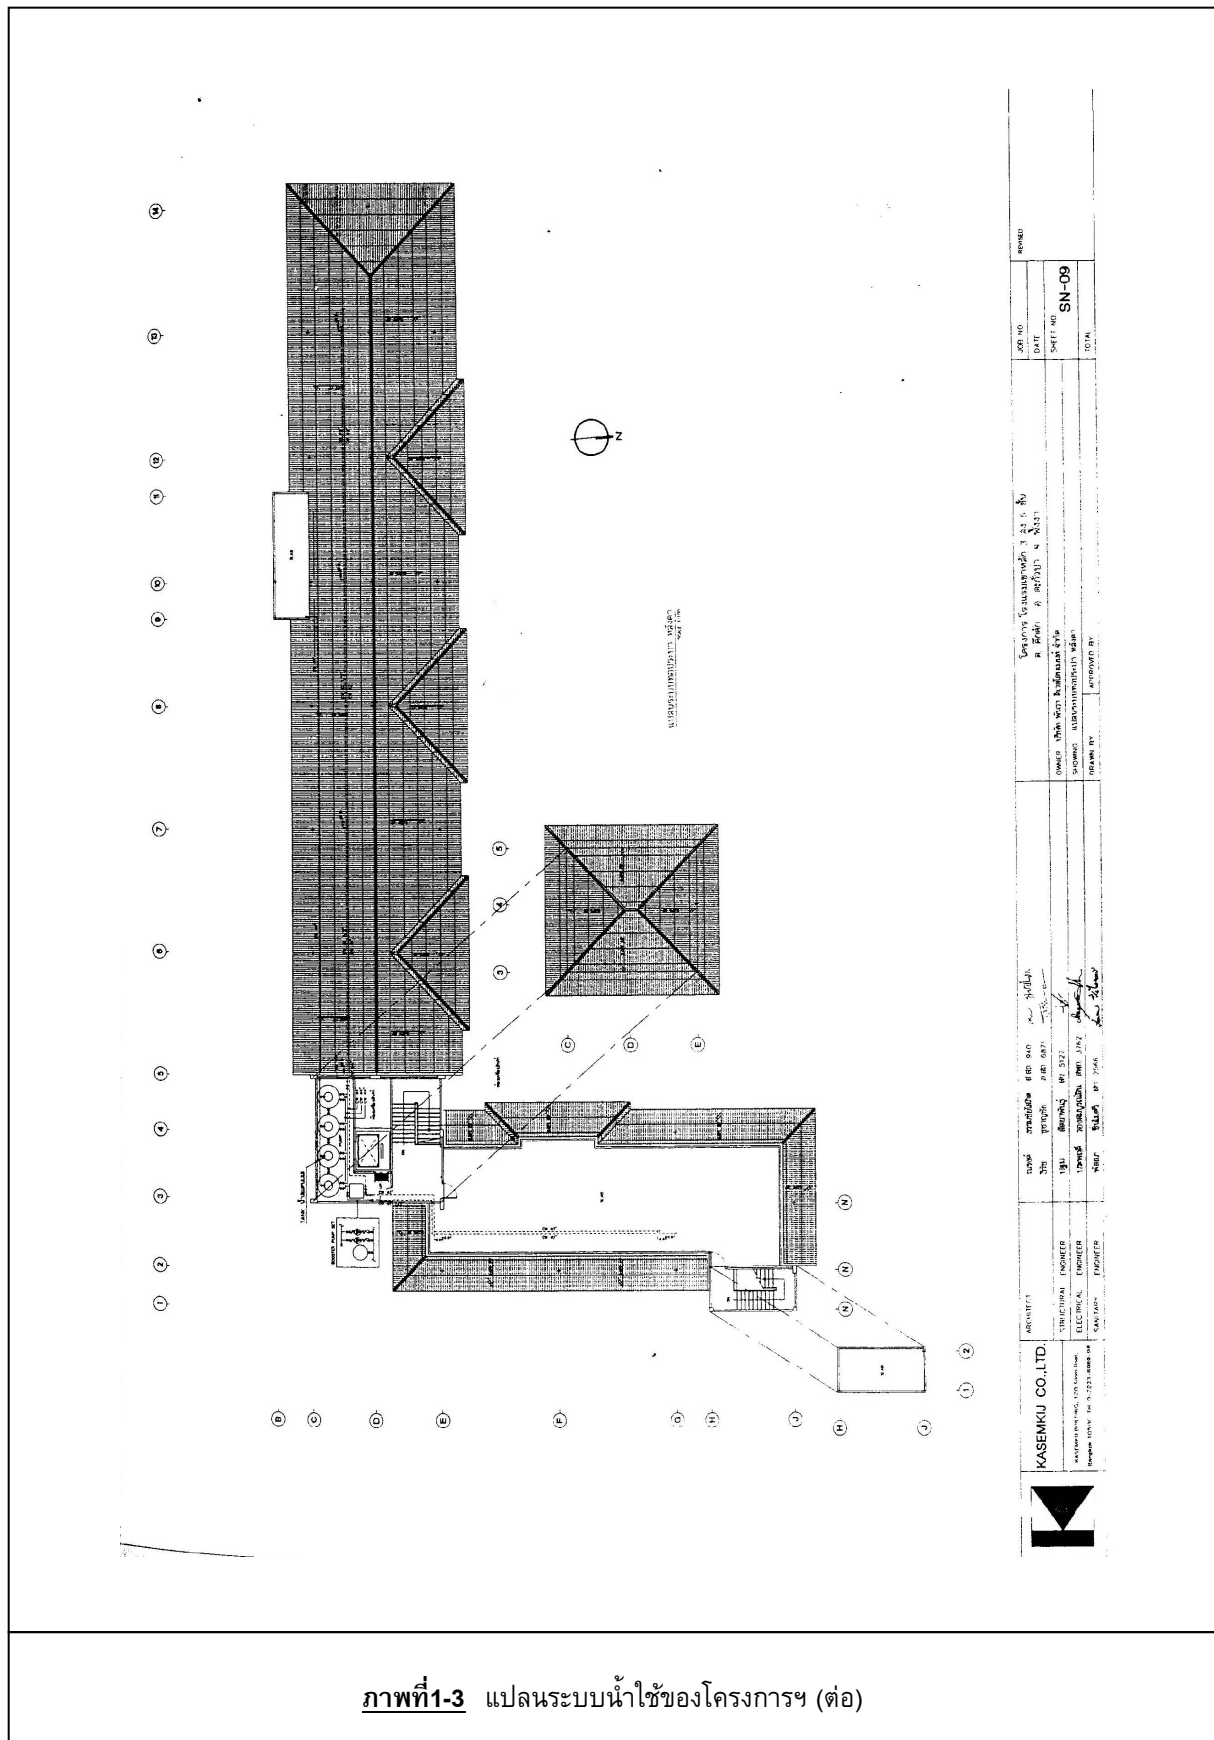
ภาพที่ 1-3 แปลนระบบน้ำใช้ของโครงการฯ (ต่อ)

น้ำขุมจะสูบเข้ามาเก็บไว้ในถังเก็บน้ำใต้ดินปริมาตร 152 ลูกบาศก์เมตร จำนวน 1 ถัง อยู่บริเวณใต้อาคาร แล้วจึงผ่านกระบวนการปรับปรุงคุณภาพน้ำก่อนจะปั๊มไปเก็บไว้ในถังเก็บน้ำดิบบนชั้นดาดฟ้า จากนั้นจะจ่ายน้ำลงมายังส่วนต่าง ๆ ภายในอาคาร (ภาพที่ 1-3)

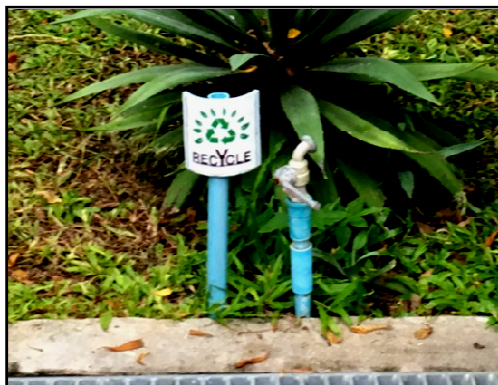
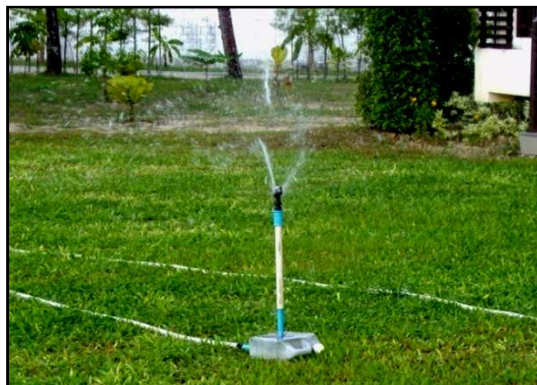
ภาพที่ 1-6 การนำน้ำเสียหลังผ่านการบำบัดมาใช้ในการรดน้ำต้นไม้

น้ำเสียที่ผ่านการบำบัดแล้วทั้งหมดมีปริมาณ 31.36 ลูกบาศก์เมตร/วัน โครงการฯ จะนำมาใช้ประโยชน์ในการรดน้ำต้นไม้ โดยโครงการฯ ต้องการใช้น้ำในการรดน้ำต้นไม้ 35.29 ลูกบาศก์เมตร/วัน สำหรับน้ำส่วนที่ขาดอีก 3.93 ลูกบาศก์เมตร จะถูกทดแทนด้วยระบบน้ำดีต่อไป จะเห็นได้ว่า น้ำทิ้งที่ผ่านการบำบัดแล้วของโครงการฯ จะนำมาใช้รดน้ำต้นไม้ทั้งหมด (ภาพที่ 1-6)

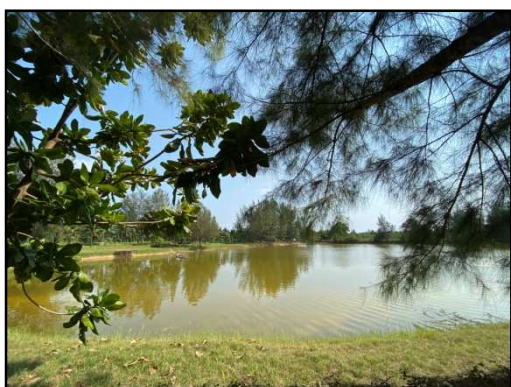
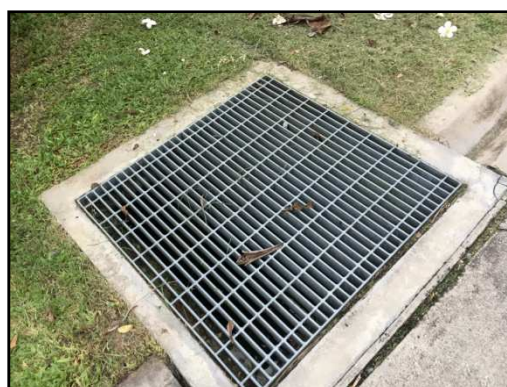
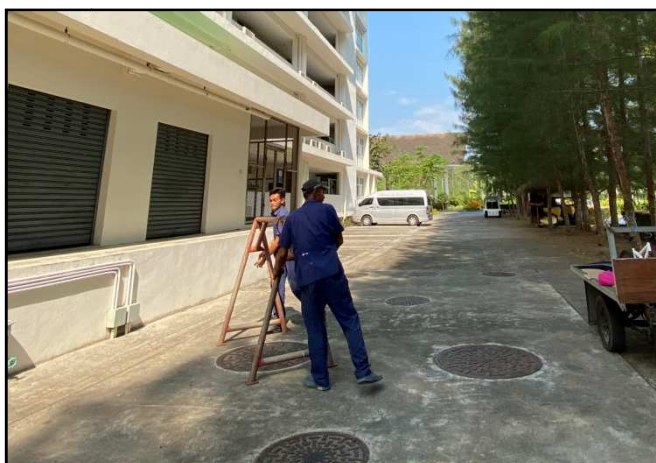
ภาพที่ 1-7 ระบบระบายน้ำ การป้องกันน้ำท่วมและการตรวจสอบระบบฯ ของเจ้าหน้าที่ประจำโครงการฯ

การระบายน้ำฝนของโครงการฯ แบ่งออกเป็น 2 ส่วน คือ จากหลังคาของอาคาร และจากพื้นดินนอกอาคาร โดยน้ำฝนจะถูกระบายจากหลังคาของอาคารลงสู่ท่อระบายน้ำฝน ซึ่งจะต่อไปยังท่อระบายน้ำพร้อมฝาดะแกรงเหล็กดำนอกอาคาร ส่วนการระบายน้ำฝนบนพื้นดินนอกอาคารจะอาศัยลักษณะการระบาย 2 รูปแบบ คือ การไหลซึมลงชั้นใต้ดินตามบริเวณสนามหญ้าและพื้นที่สีเขียว อีกรูปแบบคือ การให้น้ำฝนไหลไปตามความลาดชันของภูมิประเทศ ซึ่งน้ำฝนส่วนนี้จะไหลลงสู่ท่อระบายน้ำที่มีบ่อพักน้ำเป็นระยะอยู่โดยรอบพื้นที่โครงการฯ โดยอาศัยแรงโน้มถ่วงของโลก นำน้ำฝนที่ตกภายในพื้นที่โครงการฯ ทั้งหมดไปหนองไว้ที่ขุมน้ำ (ภาพที่ 1-7)

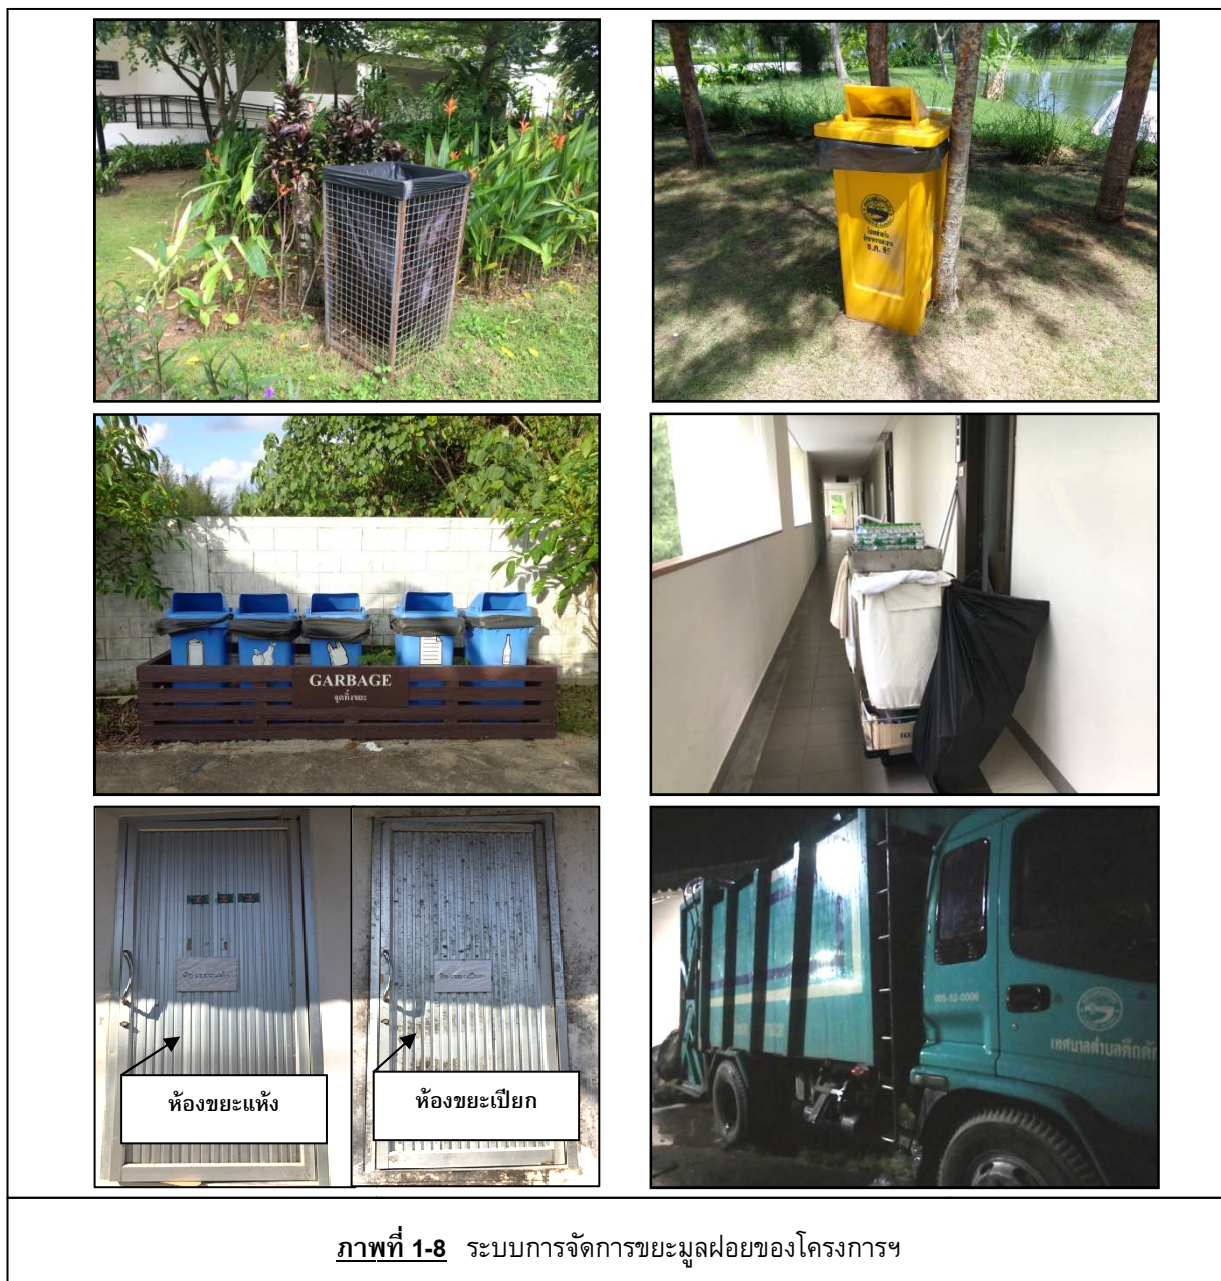
โครงการฯ จะจัดตั้งรองรับขยะมูลฝอยไว้ในทุกห้องพัก โถงทางเดิน และห้องน้ำรวมไว้รองรับอย่างเพียงพอ โดยในแต่ละวันจะมีพนักงานไปทำความสะอาด และเก็บรวบรวมขยะมูลฝอยลงในถุงขยะพร้อมมัดปากถุงให้เรียบร้อย จากนั้นจึงนำไปไว้ที่ห้องพักขยะของโครงการฯ ทั้งนี้ห้องพักขยะรวมแบ่งออกเป็น 2 ส่วน เพื่อรองรับขยะเปียกขยะแห้ง โดยทางโครงการฯ ได้รับความอนุเคราะห์จากองค์การบริหารส่วนตำบลคึกคักดำเนินการเก็บขยะไปกำจัดต่อไป นอกจากนี้โครงการฯ จะจัดให้มีพนักงานคอยดูแลบริเวณห้องพักขยะรวมไม่ให้มีขยะมูลฝอยปลิว หรือตกหล่นอยู่ภายนอก และมีการล้างทำความสะอาดห้องพักขยะรวมเป็นประจำ โดยน้ำเสียจากการล้างทำความสะอาดก็จะถูกรวบรวมสู่ระบบบำบัดน้ำเสียต่อไป (ภาพที่ 1-8)

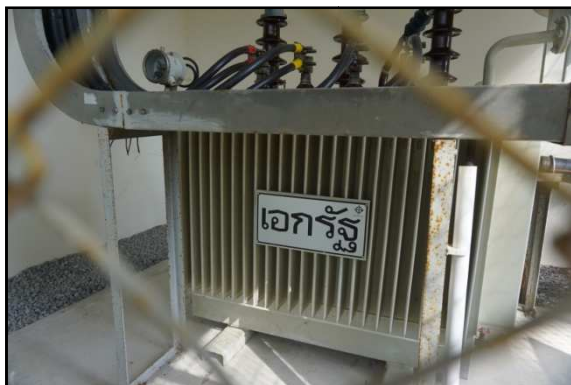
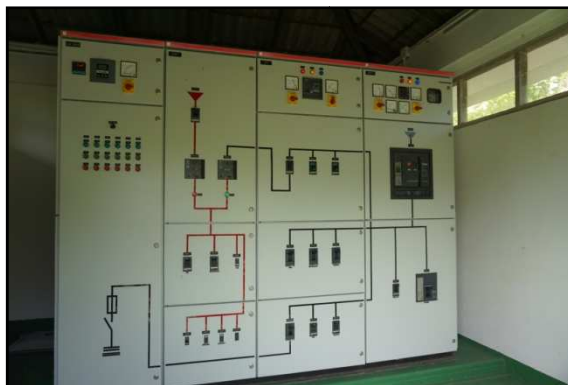
ภาพที่ 1-9 หม้อแปลงไฟฟ้าหลักและแผงจ่ายไฟฟ้าหลักของโครงการฯ

ทางโครงการฯ ติดตั้งหม้อแปลงไฟฟ้าขนาด 315 kVA จำนวน 1 เครื่อง เพื่อลดแรงดันต่ำเข้าสู่แผงจ่ายไฟฟ้าหลัก (Main Distribution Board: MDB) ก่อนจ่ายไฟฟ้าไปยังแต่ละส่วนของอาคาร สำหรับตำแหน่งการติดตั้งหม้อแปลงไฟฟ้าของโครงการฯ อยู่ที่ชั้นที่ 1 (ภาพที่ 1-9)

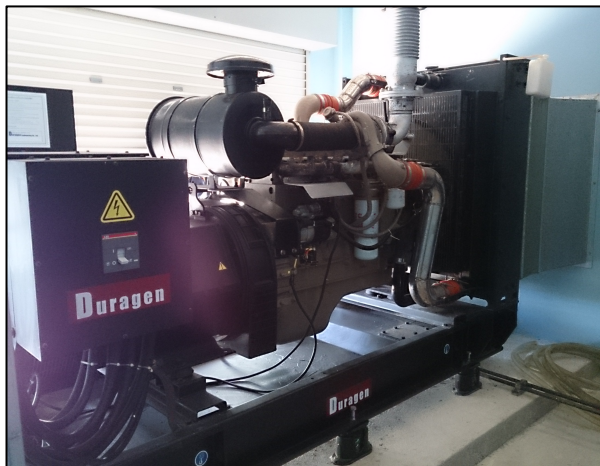
ภาพที่ 1-11 เครื่องกำเนิดไฟฟ้าสำรอง

กรณีที่เกิดการจ่ายไฟฟ้าจากการไฟฟ้าส่วนภูมิภาคสาขาอำเภอตะกั่วป่าขัดข้อง หรือเกิดเหตุการณ์ฉุกเฉินทางโครงการฯ ได้จัดให้มีเครื่องกำเนิดไฟฟ้าสำรองจำนวน 1 เครื่อง เพื่ออำนวยความสะดวกแก่ผู้ให้บริการ โดยจ่ายไฟฟ้าให้ระบบที่มีความสำคัญ เช่น ระบบสุขาภิบาล ระบบป้องกันเพลิงไหม้ ระบบแสงสว่างทางเดิน ระบบระบายอากาศได้อย่างเพียงพอ (ภาพที่ 1-11)

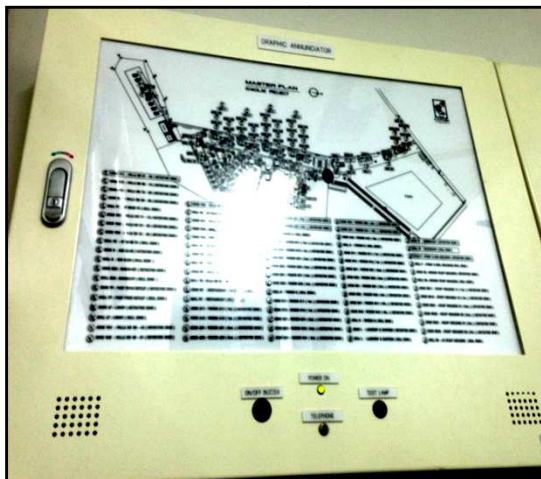
ภาพที่ 1-12 แผงควบคุม (Fire Alarm Control Panel) และแผงแสดงสัญญาณ (Annunciator Panel: ANN)

1.1) แผงควบคุม (Fire Alarm Control Panel: FCP) เป็นส่วนควบคุม และตรวจสอบการทำงานของอุปกรณ์ และส่วนต่าง ๆ ในระบบทั้งหมด ตู้แผงควบคุมจะมีสัญญาณไฟและแสงแสดงสถานะต่าง ๆ บนหน้าตู้ โดยโครงการฯ จะติดตั้งภายในห้องไฟฟ้าของอาคารจำนวน 1 เครื่อง (ภาพที่ 1-12)

1.2) แผงแสดงสัญญาณ (Annunciator Panel: ANN) ทำงานเชื่อมต่อกับแผงควบคุมรวมให้ทำการแสดงสัญญาณการทำงานจากแผงควบคุมรวม โดยโครงการฯ จะติดตั้งภายในห้องไฟฟ้าของอาคารจำนวน 1 เครื่อง (ภาพที่ 1-12)

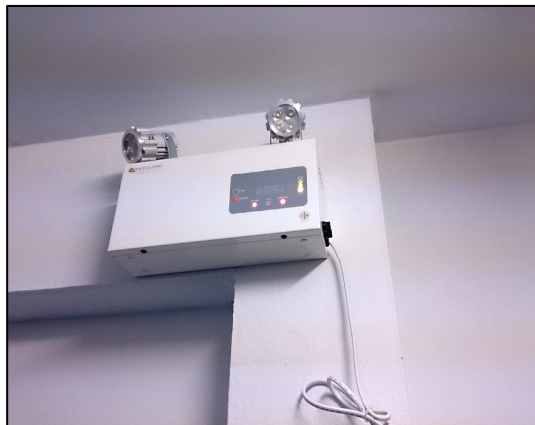
ภาพที่ 1-15 ระบบไฟฟ้าฉุกเฉิน

ทางโครงการฯ จะติดตั้งระบบไฟฟ้าสำรองฉุกเฉินเพื่อให้แสงสว่าง และสามารถมองเห็นทางออกจากอาคารได้ชัดเจนในกรณีที่ไฟฟ้าดับ (ภาพที่ 1-15)

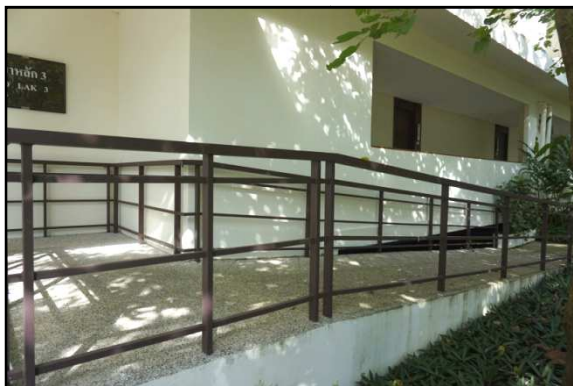
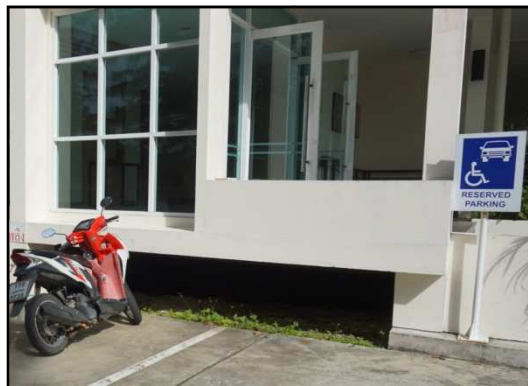
ภาพที่ 1-20 สิ่งอำนวยความสะดวกสำหรับผู้พิการ หรือทุพพลภาพ และคนชรา

โครงการฯ จัดให้มีสิ่งอำนวยความสะดวกสำหรับผู้พิการ หรือทุพพลภาพ ตามกฎกระทรวงกำหนดสิ่งอำนวยความสะดวกในอาคารสำหรับผู้พิการ หรือทุพพลภาพ และคนชรา พ.ศ.2548 ซึ่งได้แก่ ทางลาด ห้องพัก ห้องส้วม และที่จอดรถ (ภาพที่ 1-20)

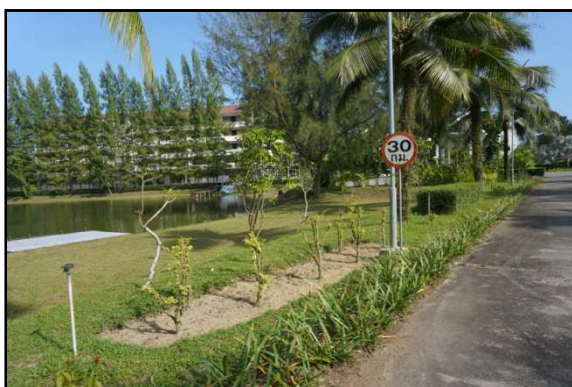
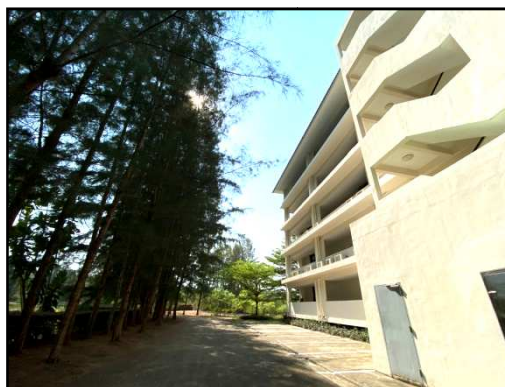
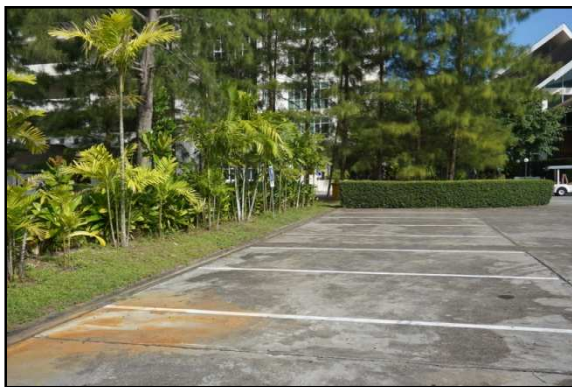
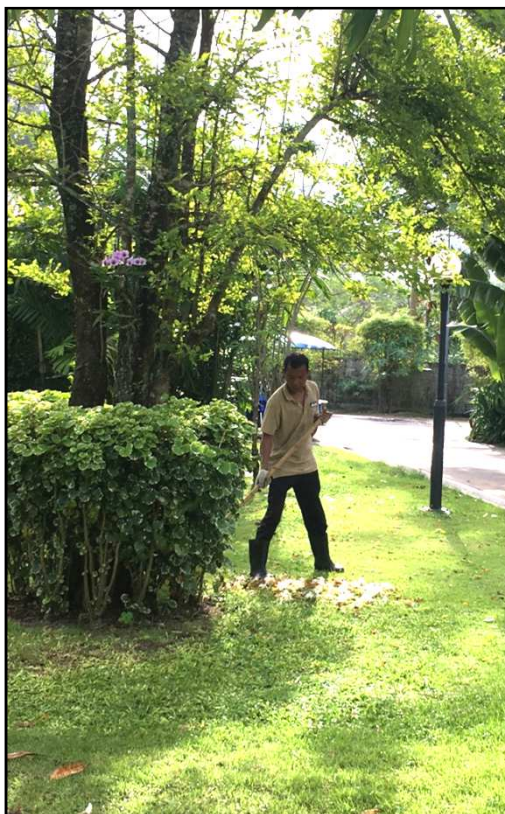
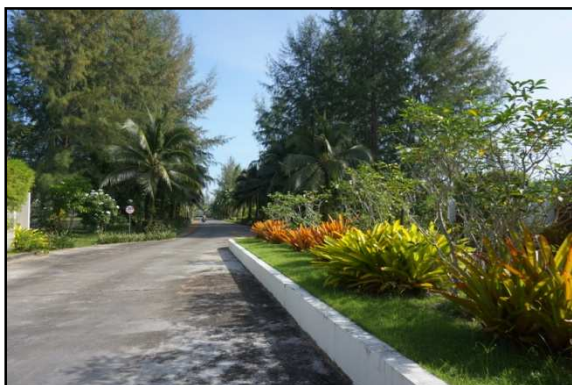
ภาพที่ 1-22 พื้นที่สีเขียว และเจ้าหน้าที่ดูแลสวน

โครงการฯ ได้จัดให้มีพื้นที่สีเขียวคิดเป็นพื้นที่ทั้งหมด 4,410.99 ตารางเมตร คิดเป็นพื้นที่สีเขียวต่อผู้ที่พักอาศัยในพื้นที่โครงการฯ 44011 ตารางเมตรต่อ 1 คน โดยจัดไว้บริเวณชั้นล่างทั้งหมด (ภาพที่ 1-22)

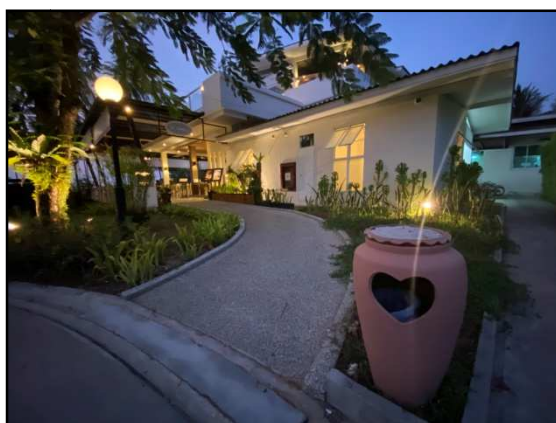
ภาพที่ 2-5 ระบบไฟส่องสว่างทางจราจรภายในพื้นที่โครงการฯ

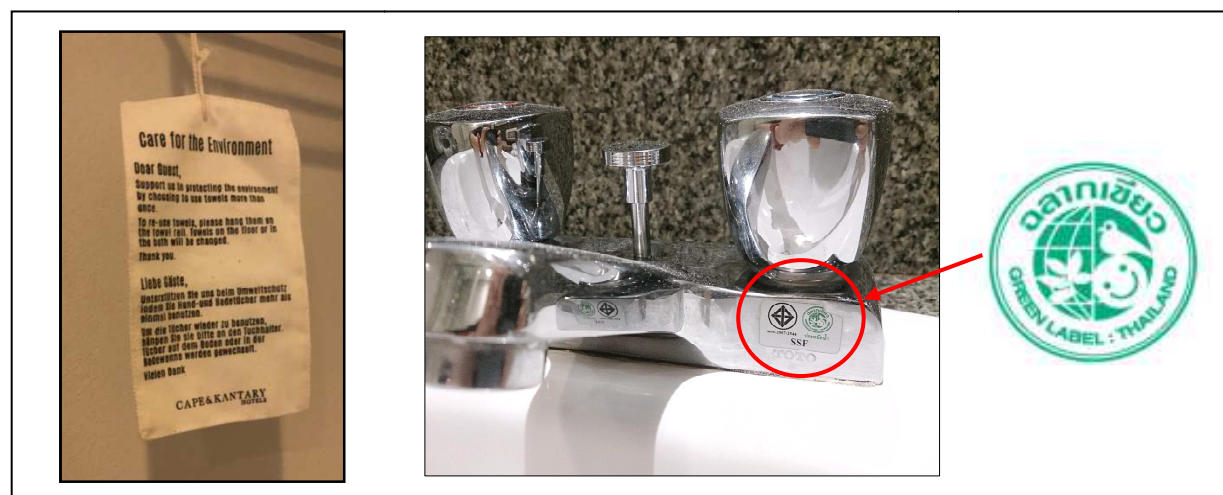
ภาพที่ 2-6 สุวนัษณ์ประเภทประหยัดน้ำ และบำรณรงค์การประหยัดน้ำ

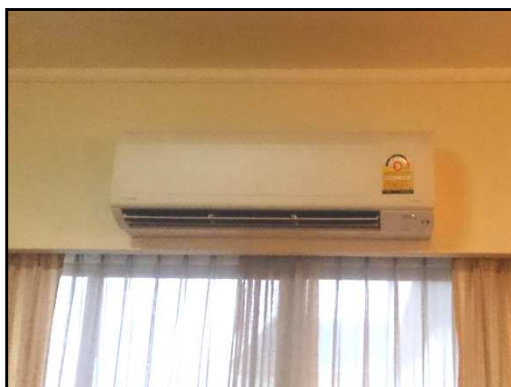
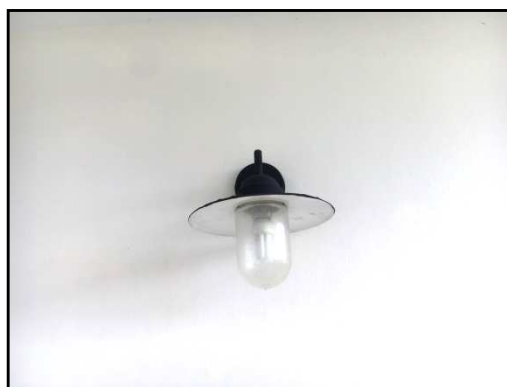
ภาพที่ 2-10 อุปกรณ์ไฟฟ้าต่าง ๆ แบบประหยัดพลังงาน

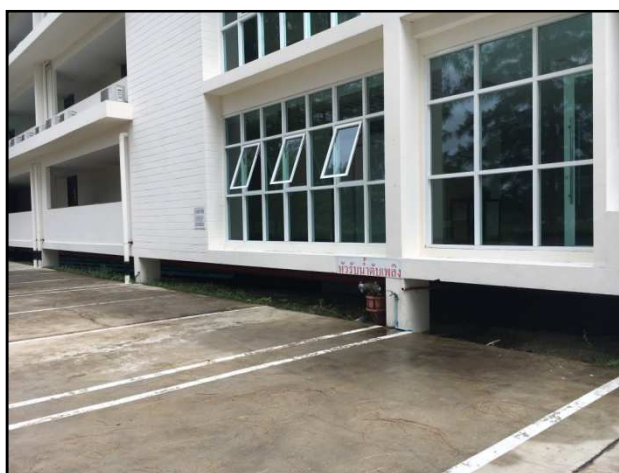
ภาพที่ 2-13 แบบอาคารมีพื้นที่เปิดโล่ง เพื่อให้อากาศถ่ายเทได้สะดวก

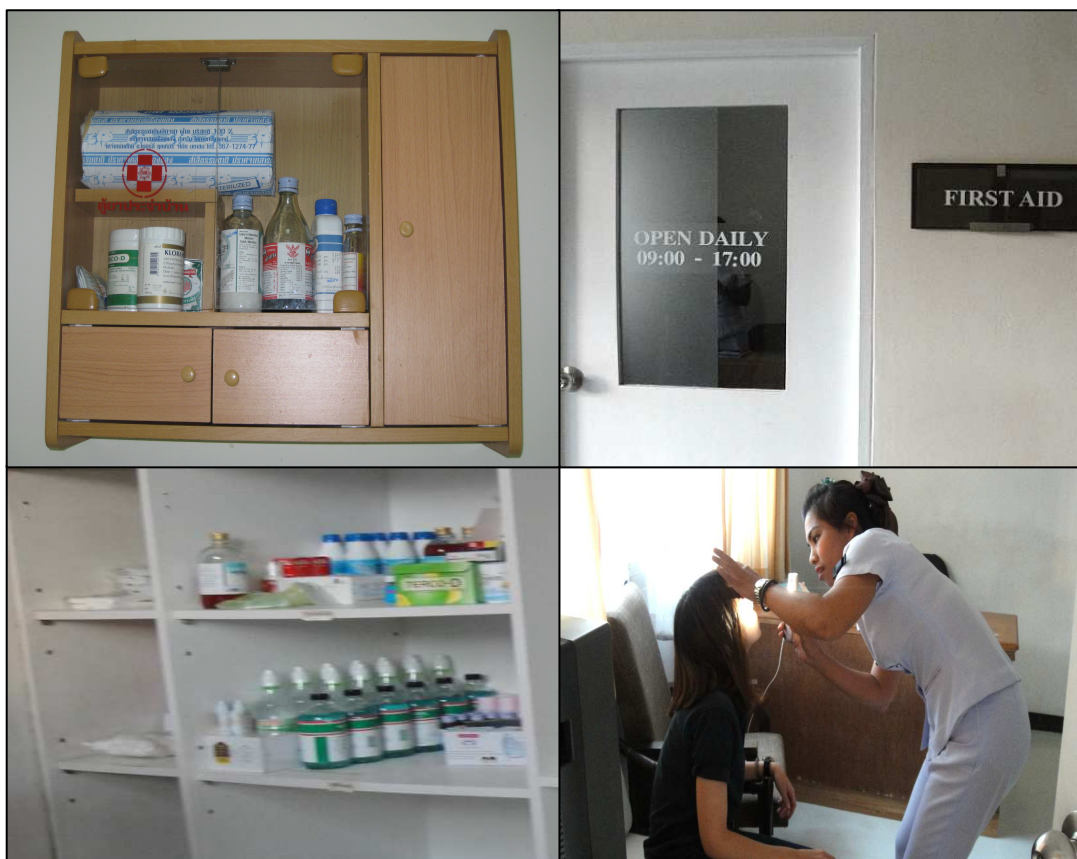
ภาพที่ 2-15 ห้องปฐมพยาบาลและอุปกรณ์ในการปฐมพยาบาลเบื้องต้น

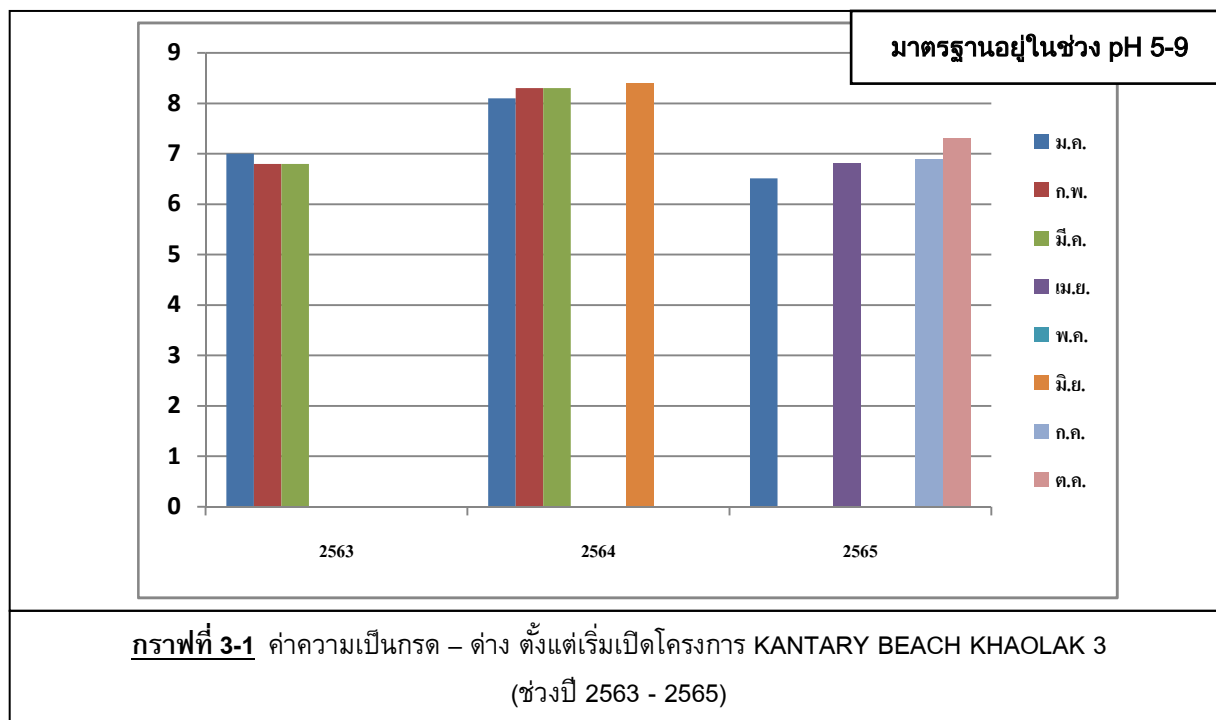
(1) ค่าความเป็นกรด-ด่าง (pH)

จากผลการติดตามตรวจสอบคุณภาพน้ำทิ้งของ โรงแรม KANTARY BEACH KHAOLAK 3 ในช่วงปี 2563 - 2565 พบว่าคุณภาพน้ำทิ้งโครงการฯ มีค่าผ่านเกณฑ์มาตรฐานการควบคุมการระบายน้ำทิ้งจากอาคารบางประเภท ค ตามประกาศกระทรวงทรัพยากรธรรมชาติและสิ่งแวดล้อม (2548) เรื่อง กำหนดมาตรฐานควบคุมการระบายน้ำทิ้งจาก อาคารบางประเภทและบางขนาด

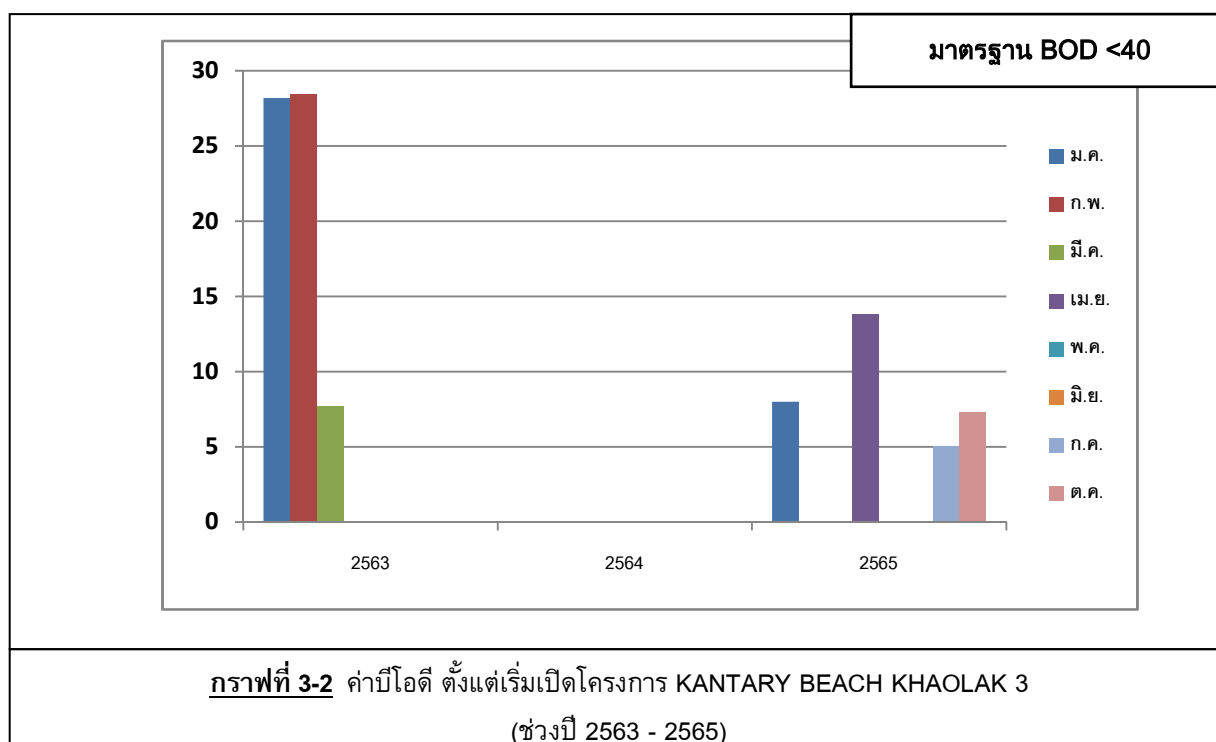
(2) ค่าบีโอดี (Biochemical Oxygen Demand)
