รายงานผลการปฏิบัติตามเงื่อนไขของมาตรการป้องกันและแก้ไขผลกระทบสิ่งแวดล้อมและมาตรการติดตามตรวจสอบคุณภาพสิ่งแวดล้อมโครงการ KANTARY BEACH KHAOLAK 3 อำเภอตะกั่วป่า จังหวัดพังงา ประจำปีเดือน กรกฎาคม – ธันวาคม 2565 โครงการฯ ได้ดำเนินนโยบายในการตรวจสอบและรักษาคุณภาพสิ่งแวดล้อมควบคู่กับการดำเนินกิจการของโครงการฯ เพื่อตอบสนองพระราชบัญญัติส่งเสริมและรักษาคุณภาพสิ่งแวดล้อมแห่งชาติ พ.ศ. 2535 ทางโครงการฯ จึงได้ดำเนินการติดตามตรวจสอบคุณภาพสิ่งแวดล้อมตามแนวทางในหนังสือแจ้งผลการพิจารณารายงานที่ ทส. 1009.5/7712 ลงวันที่ 24 สิงหาคม 2554 ของสำนักงานนโยบายและแผนทรัพยากรธรรมชาติและสิ่งแวดล้อม (หน้าที่ 2 ภาคผนวก จ) โดยทางโครงการฯ ได้ดำเนินการติดตามตรวจสอบและจัดทำรายงานผลการปฏิบัติตามเงื่อนไขของมาตรการป้องกันและแก้ไขผลกระทบสิ่งแวดล้อมและมาตรการติดตามตรวจสอบคุณภาพสิ่งแวดล้อม ระยะดำเนินการเพื่อนำเสนอสำนักงานฯ พิจารณาเป็นประจำทุก 6 เดือน

| ชื่อโครงการ | KANTARY BEACH KHAOLAK 3 |
| สถานที่ตั้ง | ตำบลคึกคัก อำเภอตะกั่วป่า จังหวัดพังงา |

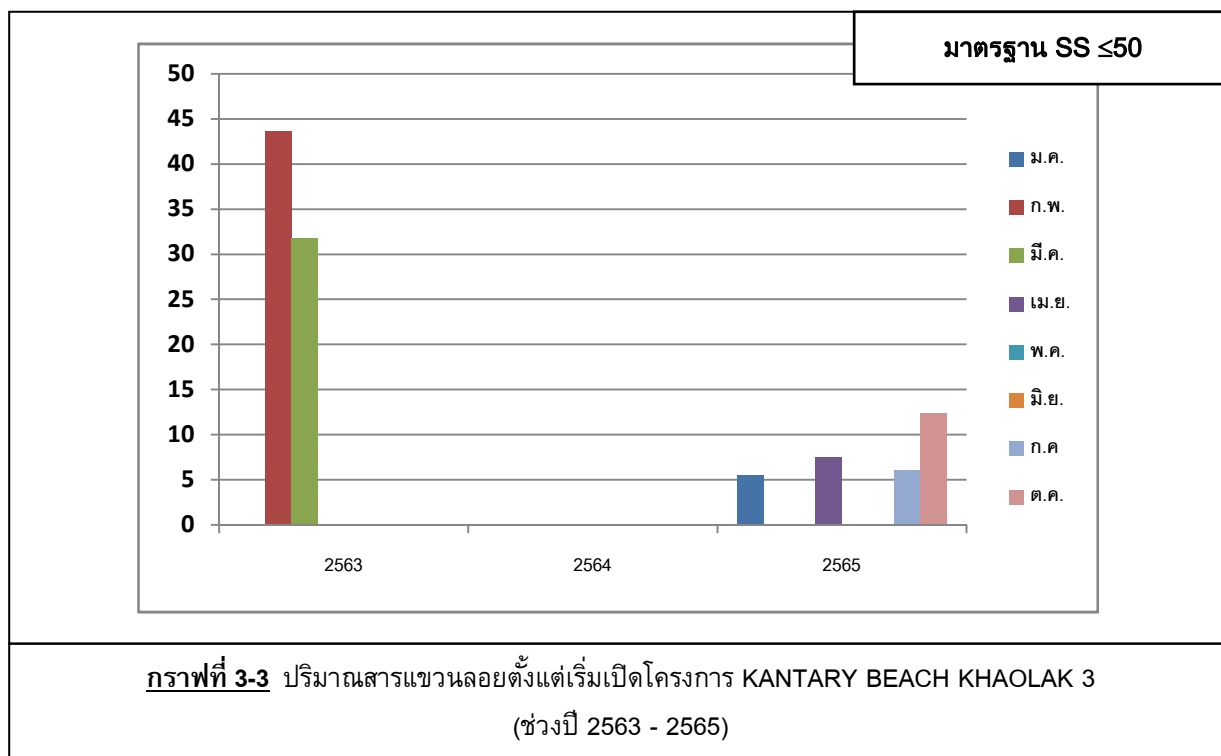
(3) ปริมาณสารแขวนลอย (Suspended Solids)

จากผลการติดตามตรวจสอบคุณภาพน้ำทิ้งของ โรงแรม KANTARY BEACH KHAOLAK 3 ในช่วงปี 2563 - 2565 พบว่าคุณภาพน้ำทิ้งโครงการฯ มีค่าผ่านเกณฑ์มาตรฐานการควบคุมการระบายน้ำทิ้งจากอาคารบางประเภท ค ตามประกาศกระทรวงทรัพยากรธรรมชาติและสิ่งแวดล้อม (2548) เรื่อง กำหนดมาตรฐานควบคุมการระบายน้ำทิ้งจาก อาคารบางประเภทและบางขนาด
