รายงานผลการปฏิบัติตามเงื่อนไขของมาตรการป้องกันและแก้ไข  
ผลกระทบสิ่งแวดล้อม และมาตรการติดตามตรวจสอบคุณภาพสิ่งแวดล้อม  
ประจำเดือน กรกฎาคม ถึงเดือน ธันวาคม พ.ศ.2565  
โครงการ เอสเซ้นท์ อูบลราชธานี

รายงานผลการปฏิบัติตามมาตรการป้องกัน  
และแก้ไขผลกระทบสิ่งแวดล้อม  
และมาตรการติดตามตรวจสอบผลกระทบสิ่งแวดล้อม

โครงการ เอสเซ้นท์ อุบลราชธานี

( เดือนกรกฎาคม- เดือนธันวาคม พ.ศ. 2565 )

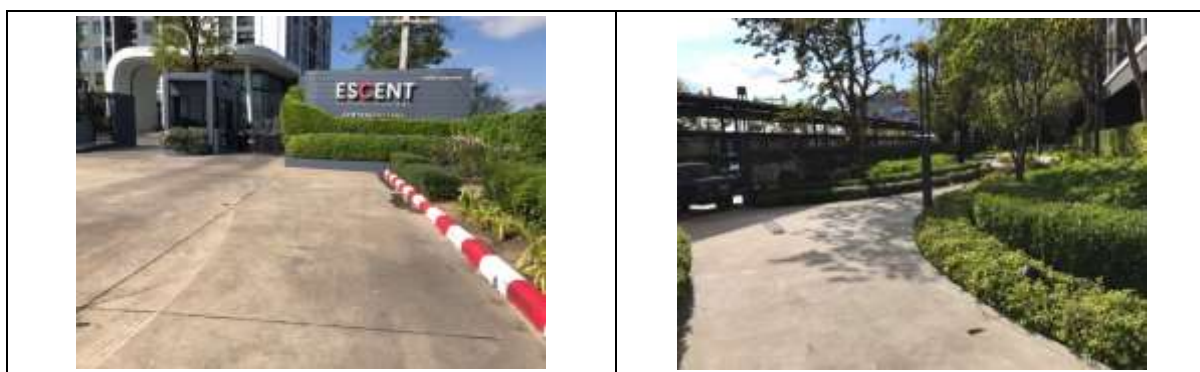
### ผลการปฏิบัติตามมาตรการป้องกันและแก้ไขผลกระทบสิ่งแวดล้อม (ระยะดำเนินการ) คุณภาพอากาศ

ดัชนีผลกระทบสิ่งแวดล้อม	บริเวณที่ตรวจ	พารามิเตอร์	วิธีตรวจสอบ	ความถี่ในการตรวจสอบ	ผู้รับผิดชอบ
1. คุณภาพอากาศ 1.1 ฝุ่นละออง	ถนนภายในพื้นที่โครงการ	ความสะอาด	ตรวจสอบโดยเจ้าหน้าที่	ทุกวันตลอดระยะเวลาเปิดดำเนินการ	นิติบุคคลอาคารชุด

ทางโครงการมีเจ้าหน้าที่ดูแลรักษาความสะอาด และจัดภูมิทัศน์พื้นที่สีเขียวภายในโครงการให้มีระเบียบเรียบร้อยอยู่เสมอ

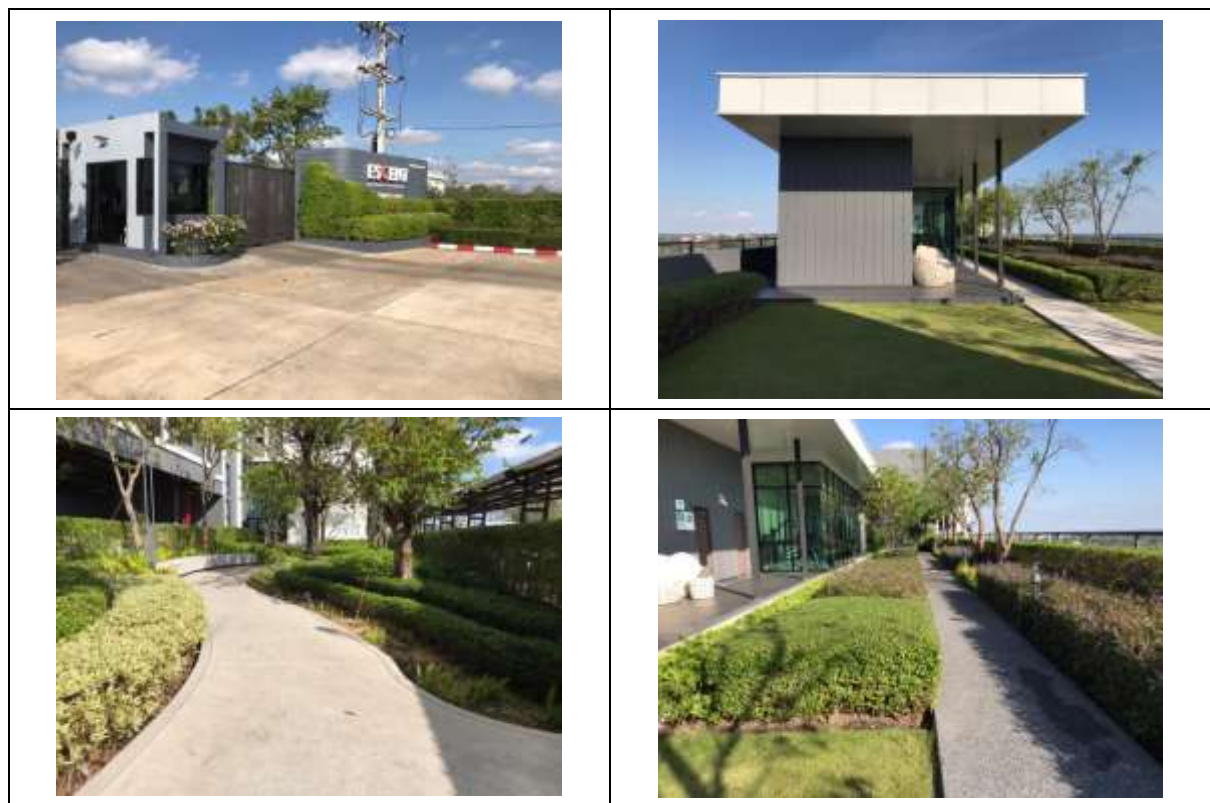
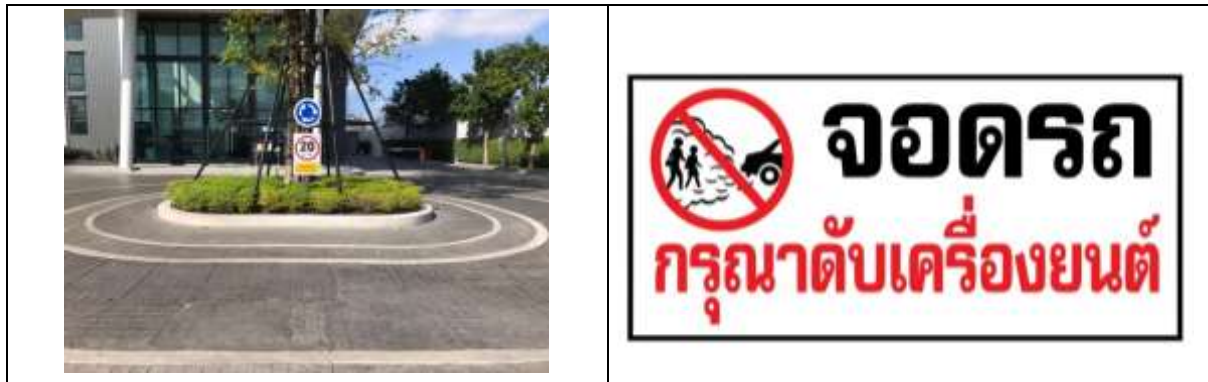
ผลการปฏิบัติตามมาตรการป้องกันและแก้ไขผลกระทบสิ่งแวดล้อม ( ระยะดำเนินการ ) มลพิษทางอากาศ

ดัชนีผลกระทบ สิ่งแวดล้อม	บริเวณที่ตรวจ	พารามิเตอร์	วิธีตรวจสอบ	ความถี่ในการ ตรวจสอบ	ผู้รับผิดชอบ
1.2 มลพิษทาง อาคาร	1. ถนนภายใน พื้นที่โครงการ	ความสะอาด	ตรวจสอบโดย เจ้าหน้าที่	ทุกวันตลอด ระยะเวลาเปิด ดำเนินการ	นิติบุคคลอาคารชุด
	2. พื้นที่สีเขียว ภายในโครงการ	ความสมบูรณ์ ของพันธุ์ไม้แต่ละ ชนิด	ตรวจสอบโดย เจ้าหน้าที่	ทุกวันตลอด ระยะเวลาเปิด ดำเนินการ	นิติบุคคลอาคารชุด
	3. ป้ายและ สัญลักษณ์ต่างๆ อาทิเช่น ป้ายห้าม ติดเครื่องยนต์ ป้ายจำกัด ความเร็ว เป็นต้น	สภาพดี มองได้ ชัดเจนและไม่ลบ เลือน	ตรวจสอบโดย เจ้าหน้าที่	เดือนละ 1 ครั้ง ตลอดระยะเวลาเปิด ดำเนินการ	นิติบุคคลอาคารชุด

1. ทางโครงการมีเจ้าหน้าที่ดูแลรักษาความสะอาดและจัดภูมิทัศน์พื้นที่สีเขียวภายในโครงการให้มีระเบียบเรียบร้อยอยู่เสมอ
2. นิติบุคคลฯ มีการตรวจสอบป้ายสัญลักษณ์ต่างๆ ภายในโครงการให้มีภาพมองเห็นได้ชัด ไม่ลบเลือน หรือแตกหัก ในทุกเดือน

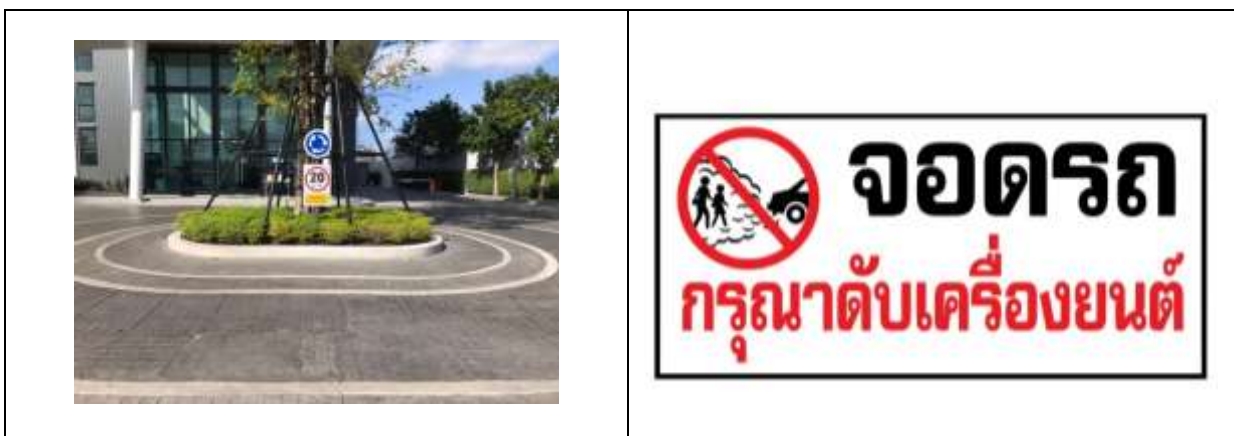
## การปฏิบัติตามมาตรการป้องกัน และแก้ไขผลกระทบสิ่งแวดล้อม ( ระยะดำเนินการ ) เสียง

ดัชนีผลกระทบสิ่งแวดล้อม	บริเวณที่ตรวจ	พารามิเตอร์	วิธีตรวจสอบ	ความถี่ในการตรวจสอบ	ผู้รับผิดชอบ
1. เสี่ยง	ภายในพื้นที่โครงการ ได้แก่ ป้ายและสัญลักษณ์ต่างๆ อาทิ เช่นป้ายห้ามติด เครื่องยนต์ป้ายจำกัด ความเร็ว เป็นต้น	- สภาพมองเห็นได้ชัดเจนและไม่ลบเลือน	ตรวจสอบโดยเจ้าหน้าที่	ทุกวันตลอดระยะเวลาเปิดดำเนินการ	นิติบุคคลอาคารชุด

ทางโครงการมีเจ้าหน้าที่ดูแลรักษาความสะอาด และจัดภูมิทัศน์พื้นที่สีเขียวภายในโครงการให้มีระเบียบเรียบร้อยอยู่เสมอ

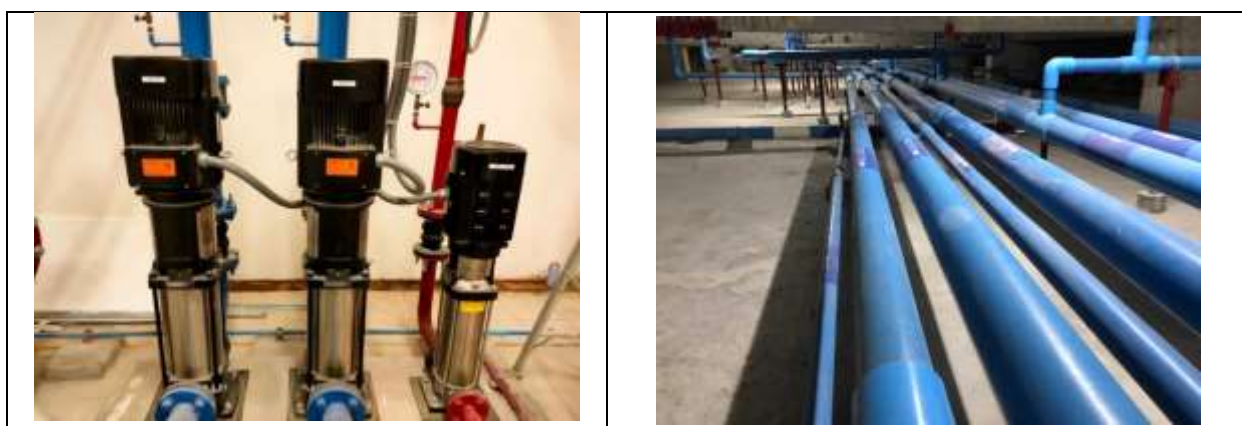
## การปฏิบัติตามมาตรการป้องกันและแก้ไขผลกระทบสิ่งแวดล้อม ( ระยะดำเนินการ ) น้ำใช้

ดัชนีผลกระทบสิ่งแวดล้อม	บริเวณที่ตรวจ	พารามิเตอร์	วิธีตรวจสอบ	ความถี่ในการตรวจสอบ	ผู้รับผิดชอบ
2. น้ำใช้	1. เส้นท่อประปา	- การแตกหรือรั่วซึมของท่อประปา	ตรวจสอบโดยเจ้าหน้าที่	เดือนละ 1 ครั้ง ตลอดระยะเวลาเปิดดำเนินการ	นิติบุคคลอาคารชุด

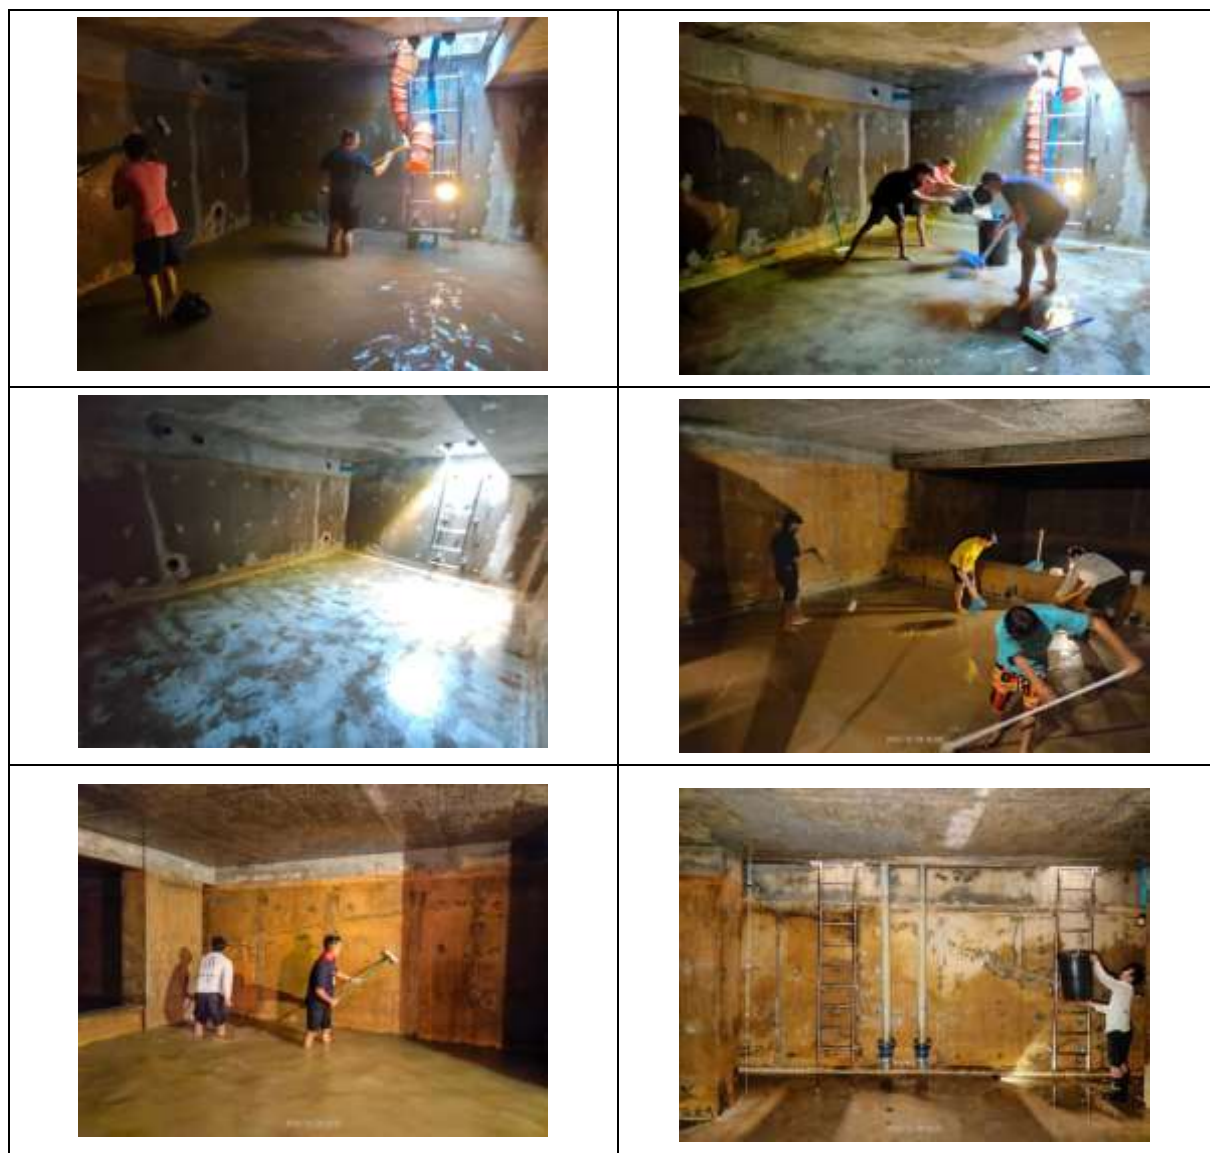
ทางโครงการมีเจ้าหน้าที่ตรวจสอบความผิดปกติ และซ่อมบำรุงภาชนะงานระบบ ประจำวัน ประจำสัปดาห์  
ประเดือน และทุกๆ 3, 6, 12 เดือน ( และมีแผนทำความสะอาดถังเก็บน้ำ ทุก 6 เดือน )

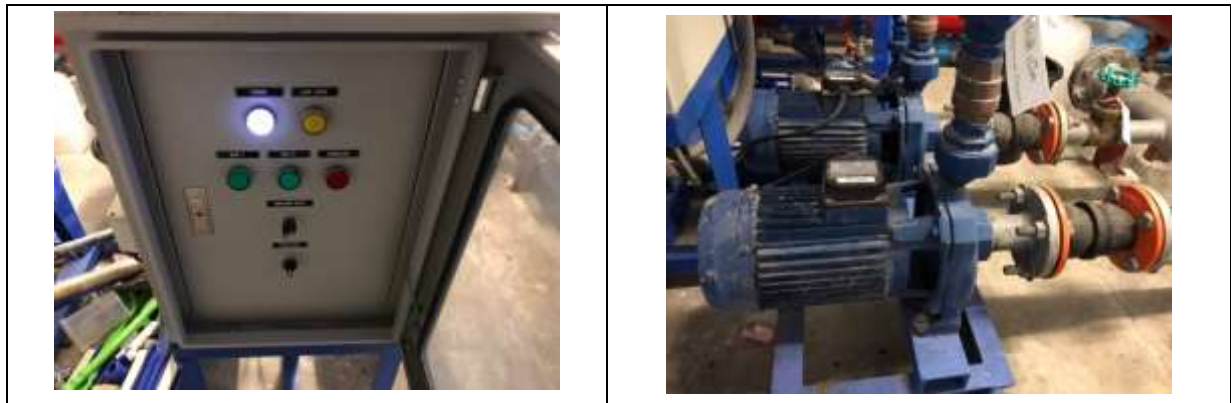
การปฏิบัติตามมาตรการป้องกันและแก้ไขผลกระทบสิ่งแวดล้อม ( ระยะดำเนินการ ) น้ำใช้

ทางโครงการมีเจ้าหน้าที่ เปิด-ปิดวาล์ว น้ำใช้ ในช่วงเวลาดังกล่าว คือ ในช่วง 07.00 -10.00 น. และ ช่วง 19.30 – 21.00 น.

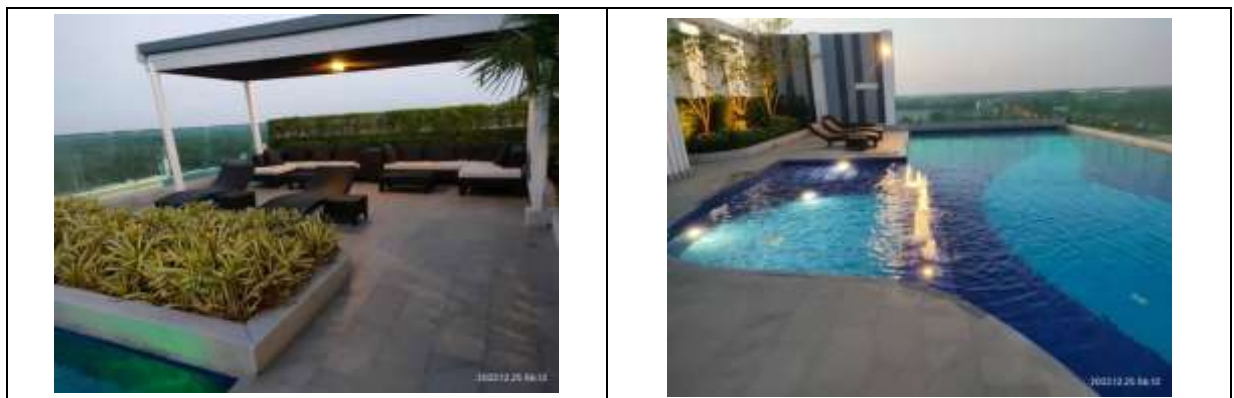
**การปฏิบัติตามมาตรการป้องกันและแก้ไขผลกระทบสิ่งแวดล้อม ( ระยะดำเนินการ ) สระว่ายน้ำ**

ดัชนีผลกระทบ สิ่งแวดล้อม	บริเวณที่ตรวจ	พารามิเตอร์	วิธีตรวจสอบ	ความถี่ในการ ตรวจสอบ	ผู้รับผิดชอบ
4. สระว่ายน้ำ 4.1 โครงสร้าง สระว่ายน้ำ	3. อุปกรณ์ไฟฟ้า ส่องสว่างบริเวณ สระว่ายน้ำ	- สภาพพร้อมใช้ งาน ไม่ชำรุด	ตรวจสอบโดย เจ้าหน้าที่	-ทุกวัน ตลอด ระยะเปิด ดำเนินการ	นิติบุคคลอาคารชุด

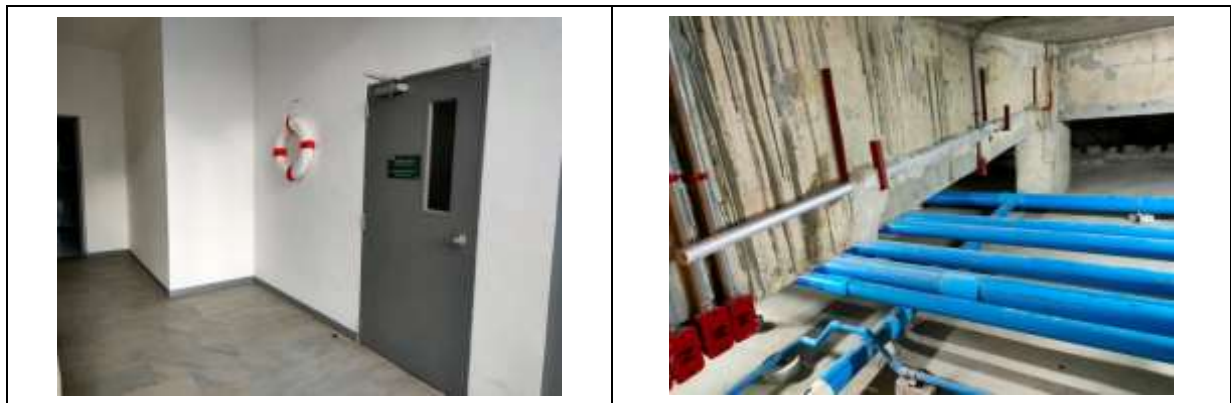
การปฏิบัติตามมาตรการป้องกันและแก้ไขผลกระทบสิ่งแวดล้อม ( ระยะดำเนินการ ) สระว่ายน้ำ

ทางโครงการมีเจ้าหน้าที่ตรวจสอบความเรียบร้อยและความสะอาดอยู่เสมอ ประจำทุกวัน

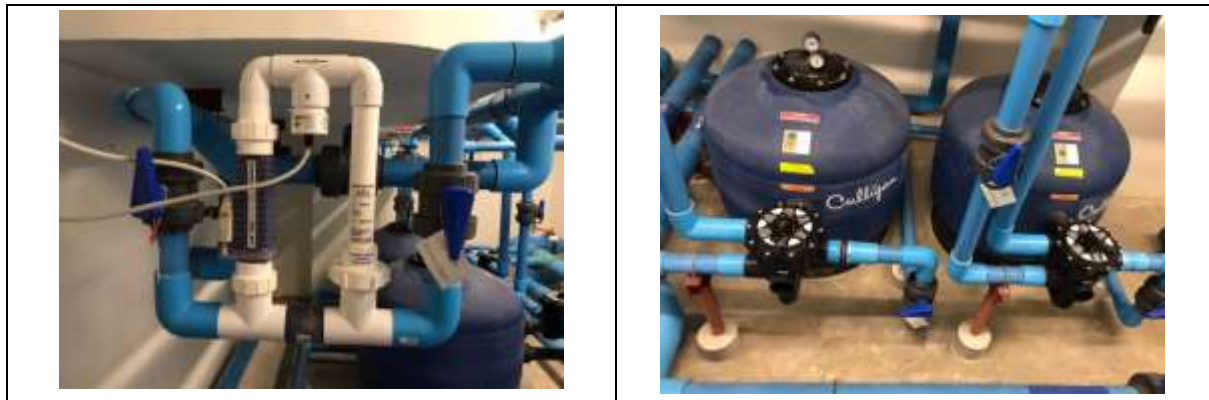
การปฏิบัติตามมาตรการป้องกันและแก้ไขผลกระทบสิ่งแวดล้อม ( ระยะดำเนินการ ) สระว่ายน้ำ

ดัชนีผลกระทบ สิ่งแวดล้อม	บริเวณที่ตรวจ	พารามิเตอร์	วิธีตรวจสอบ	ความถี่ในการ ตรวจสอบ	ผู้รับผิดชอบ
4. สระว่ายน้ำ 4.3 คุณภาพน้ำ สระว่ายน้ำ	3. ระบบกรองน้ำ สระว่าย	- สภาพดีไม่ชำรุด	ตรวจสอบโดย เจ้าหน้าที่	- สัปดาห์ละ 1 ครั้ง ตลอด ระยะเวลาเปิด ดำเนินการ	นิติบุคคลอาคารชุด

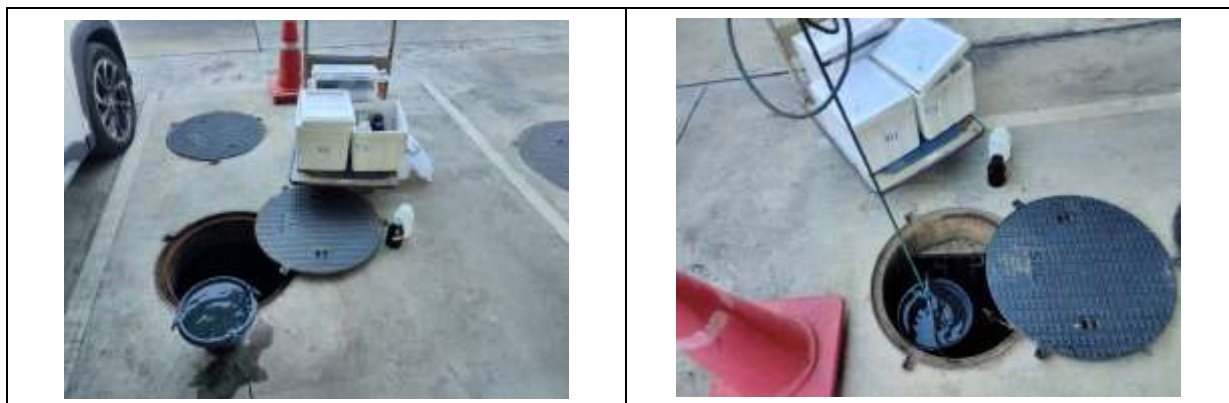
○ จุดเก็บตัวอย่างน้ำทั้งจากพักน้ำทั้งหลังผ่านระบบบำบัดน้ำเสียรวม ชุดที่ 1

- ค่าความเป็นกรด-ด่าง (pH) : อยู่ในช่วง 7.2-8.0 โดยมีค่าเฉลี่ยเท่ากับ 7.6
- ค่าบีโอดี (BOD) : อยู่ในช่วง 7.3-10.7 mg/l โดยมีค่าเฉลี่ยเท่ากับ 8.47 mg/l
- ปริมาณของแข็งแขวนลอย (SS) : อยู่ในช่วง <25-30.0 mg/l โดยมีค่าเฉลี่ยเท่ากับ 19.83 mg/l

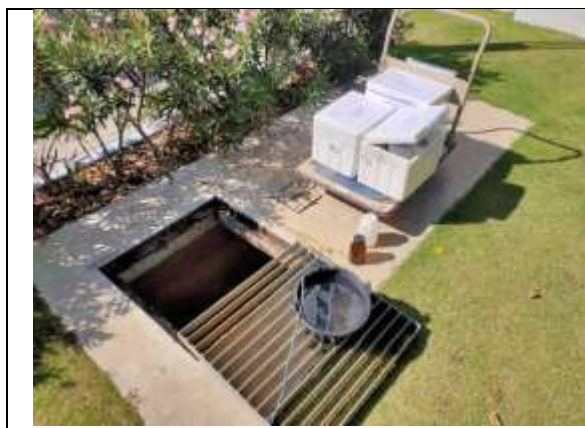
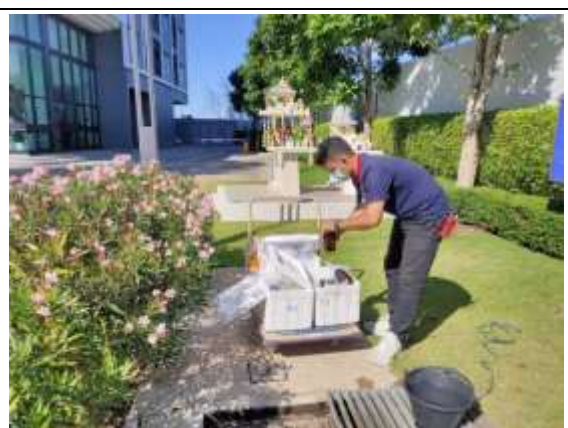
(2) ระบบบำบัดน้ำเสียรวม ชุดที่ 2

- จุดเก็บตัวอย่างน้ำทั้งจากพักน้ำทิ้งหลังผ่านระบบบำบัดน้ำเสียรวม ชุดที่ 2
  - ค่าความเป็นกรด-ด่าง (pH) : อยู่ในช่วง 7.7-8.4 โดยมีค่าเฉลี่ยเท่ากับ 8.05
  - ค่าบีโอดี (BOD) : อยู่ในช่วง 8.4-8.6 mg/l โดยมีค่าเฉลี่ยเท่ากับ 8.5 mg/l
  - ปริมาณของแข็งแขวนลอย (SS) : อยู่ในช่วง 4.0-8.0 mg/l โดยมีค่าเฉลี่ยเท่ากับ 6.0 mg/l

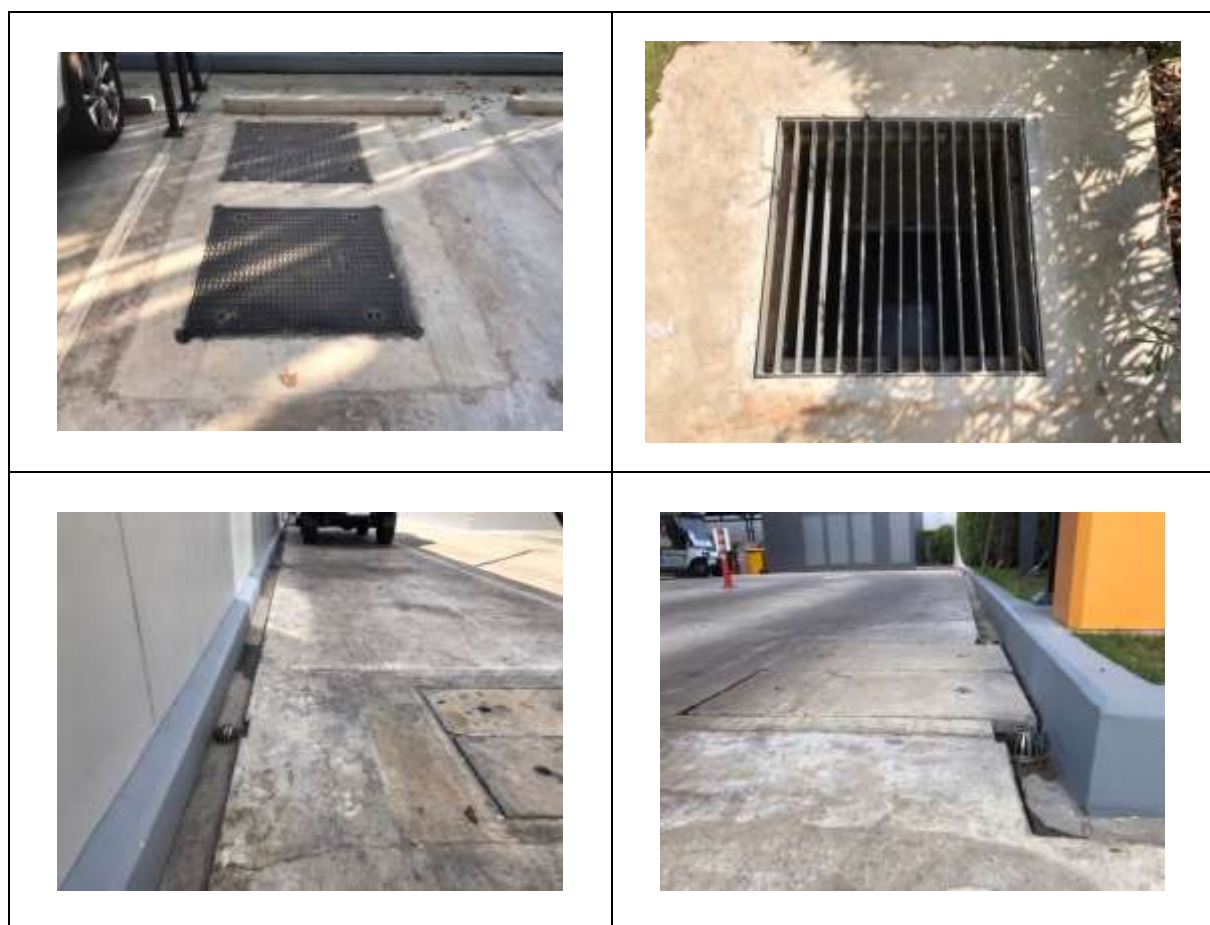
### การปฏิบัติตามมาตรการป้องกันและแก้ไขผลกระทบสิ่งแวดล้อม ( ระยะดำเนินการ ) การระบายน้ำ

ดัชนีผลกระทบ สิ่งแวดล้อม	บริเวณที่ตรวจ	พารามิเตอร์	วิธีตรวจสอบ	ความถี่ในการ ตรวจสอบ	ผู้รับผิดชอบ
6.การระบายน้ำ	1) บ่อหน่วงน้ำ บ่อพักน้ำ และท่อ ระบายน้ำ ภายใน โครงการ	- การสะสมของ ตะกอนดินในบ่อ พัก และท่อ ระบายน้ำ	ตรวจสอบโดย เจ้าหน้าที่	เดือนละ 1 ครั้ง ตลอดระยะเวลา เปิดดำเนินการ	นิติบุคคล
	2) การทำงาน ของเครื่องสูบน้ำ	- สภาพพร้อมใช้ งาน - อายุการใช้งาน	ตรวจสอบโดย เจ้าหน้าที่	3 เดือน / ครั้ง ตลอดระยะเวลา เปิดดำเนินการ	นิติบุคคล

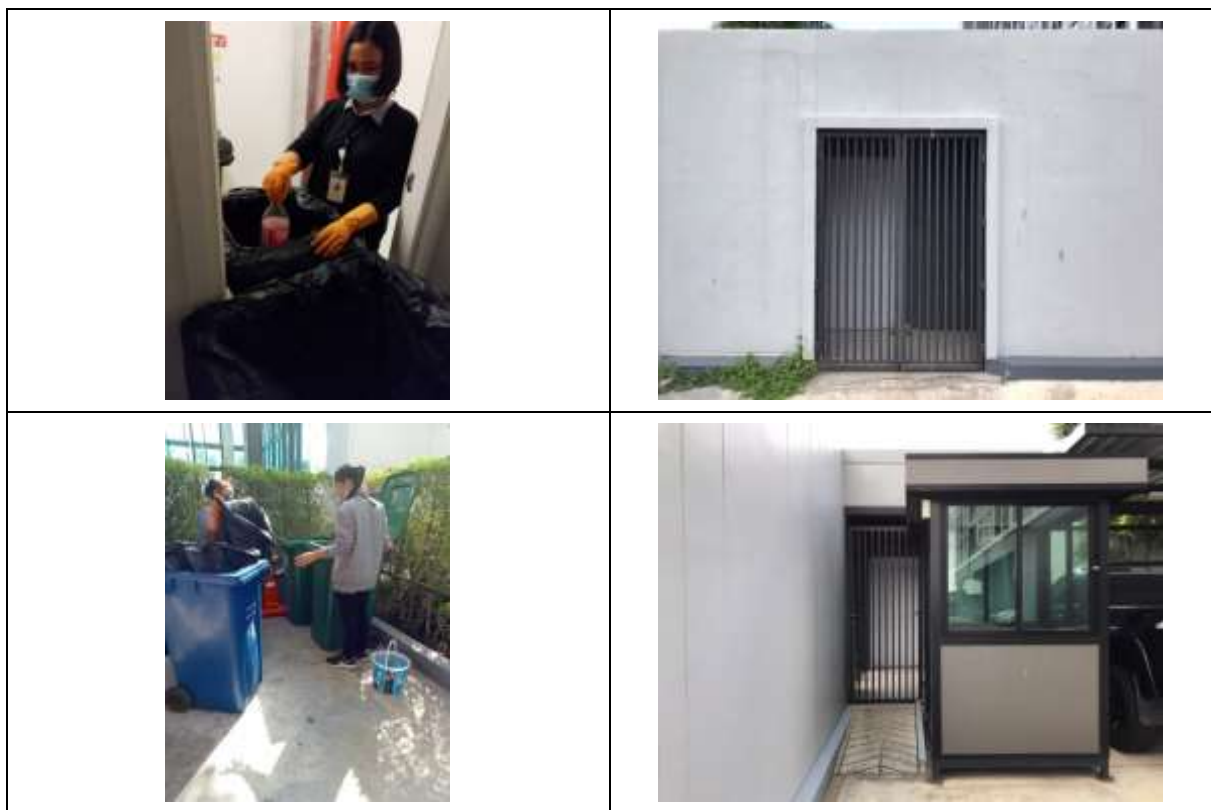
**การปฏิบัติตามมาตรการป้องกันและแก้ไขผลกระทบสิ่งแวดล้อม ( ระยะดำเนินการ ) ขยะมูลฝอย**

ดัชนีผลกระทบ สิ่งแวดล้อม	บริเวณที่ตรวจ	พารามิเตอร์	วิธีตรวจสอบ	ความถี่ในการ ตรวจสอบ	ผู้รับผิดชอบ
7.มูลฝอย	-พื้นที่โครงการ ได้แก่ บริเวณ ที่ตั้งถังมูลฝอย ห้องพักมูลฝอย ประจำชั้นและ อาคารพักมูลฝอย รวมของ โครงการ	-ปริมาณมูลฝอย ตกค้าง -ความสะอาด	ตรวจสอบโดย เจ้าหน้าที่	ทุกวันตลอด ระยะเวลาเปิด ดำเนินการ	นิติบุคคล

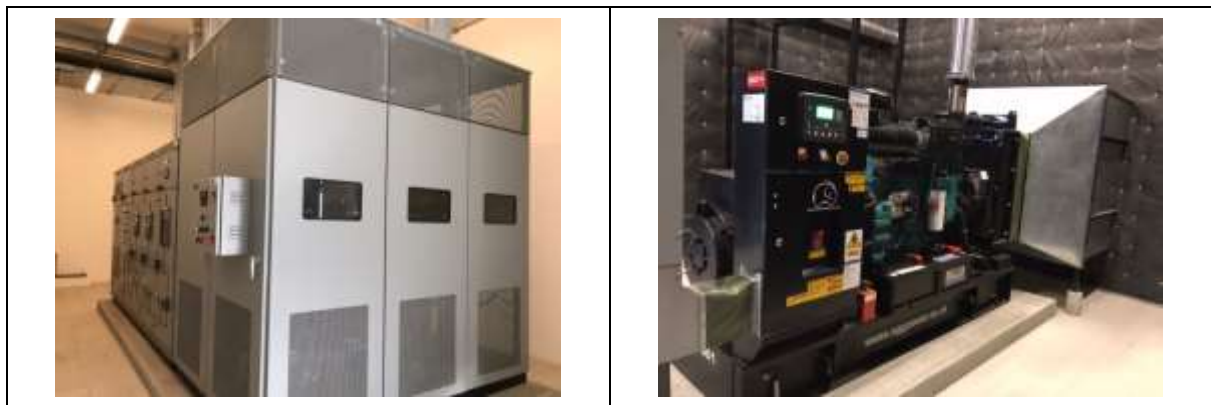
#### การปฏิบัติตามมาตรการป้องกันและแก้ไขผลกระทบสิ่งแวดล้อม ( ระยะดำเนินการ ) ระบบไฟฟ้า

ดัชนีผลกระทบ สิ่งแวดล้อม	บริเวณที่ตรวจ	พารามิเตอร์	วิธีตรวจสอบ	ความถี่ในการ ตรวจสอบ	ผู้รับผิดชอบ
8.ระบบไฟฟ้า	1) หม้อแปลง ไฟฟ้า - ป้ายเตือนระวัง อันตราย	-สภาพดี มองเห็นได้ ชัดเจนและไม่ลบ เลือน	-ตรวจสอบโดย เจ้าหน้าที่	ทุกวันตลอด ระยะเวลาเปิด ดำเนินการ	นิติบุคคล
	- บริเวณโดยรอบ หม้อแปลงไฟฟ้า	-มีสภาพโล่งไม่มี สิ่งกีดขวาง	-ตรวจสอบโดย เจ้าหน้าที่	ทุกวันตลอด ระยะเวลาเปิด ดำเนินการ	นิติบุคคล
	2) อุปกรณ์ไฟฟ้า	-สภาพพร้อมใช้ งาน - อายุการใช้งาน	-ตรวจสอบโดย เจ้าหน้าที่	3 เดือน / ครั้ง ตลอดระยะเวลา เปิดดำเนินการ	นิติบุคคล

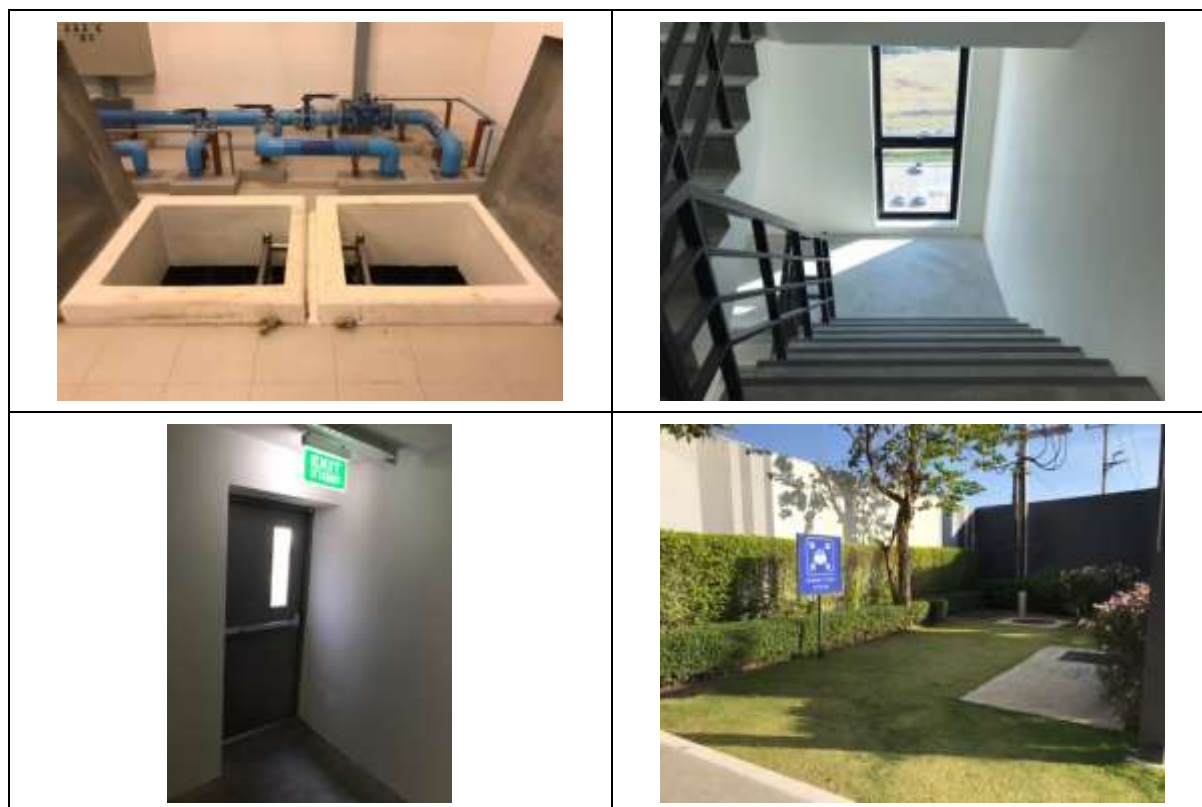
การปฏิบัติตามมาตรการป้องกันและแก้ไขผลกระทบสิ่งแวดล้อม ( ระยะดำเนินการ ) ระบบป้องกันอัคคีภัย

5.บันไดหนีไฟ เส้นทางในการหนี ไฟ และจุดรวมคน เบื้องต้น	-สภาพพร้อมใช้งาน -ไม่มีสิ่งกีดขวาง	ตรวจสอบโดย เจ้าหน้าที่	เดือนละ 1 ครั้ง ตลอดระยะเวลา เปิดดำเนินการ	นิติบุคคล

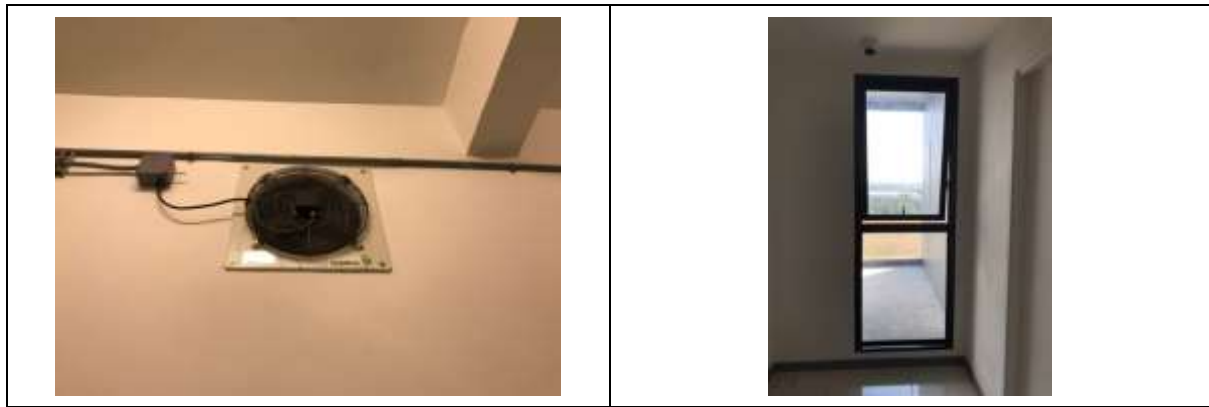
ดัชนีผลกระทบสิ่งแวดล้อม	บริเวณที่ตรวจ	พารามิเตอร์	วิธีตรวจสอบ	ความถี่ในการตรวจสอบ	ผู้รับผิดชอบ
11.ระบบระบายอากาศ	1.ช่องระบายอากาศธรรมชาติ เช่น หน้าต่าง และประตู	-ไม่มีวัตถุหรือสิ่งกีดขวาง	ตรวจสอบโดยเจ้าหน้าที่	เดือนละ 1 ครั้ง ตลอดระยะเวลาเปิดดำเนินการ	นิติบุคคล
	2.พัดลมระบายอากาศ	-สภาพพร้อมใช้งาน	ตรวจสอบโดยเจ้าหน้าที่	เดือนละ 1 ครั้ง ตลอดระยะเวลาเปิดดำเนินการ	นิติบุคคล

การปฏิบัติตามมาตรการป้องกันและแก้ไขผลกระทบสิ่งแวดล้อม ( ระยะดำเนินการ ) ระบบระบายอากาศ  
ทางโครงการมีเจ้าหน้าที่ตรวจสอบความผิดปกติ และซ่อมบำรุงภายในระบบ ประจำเดือน

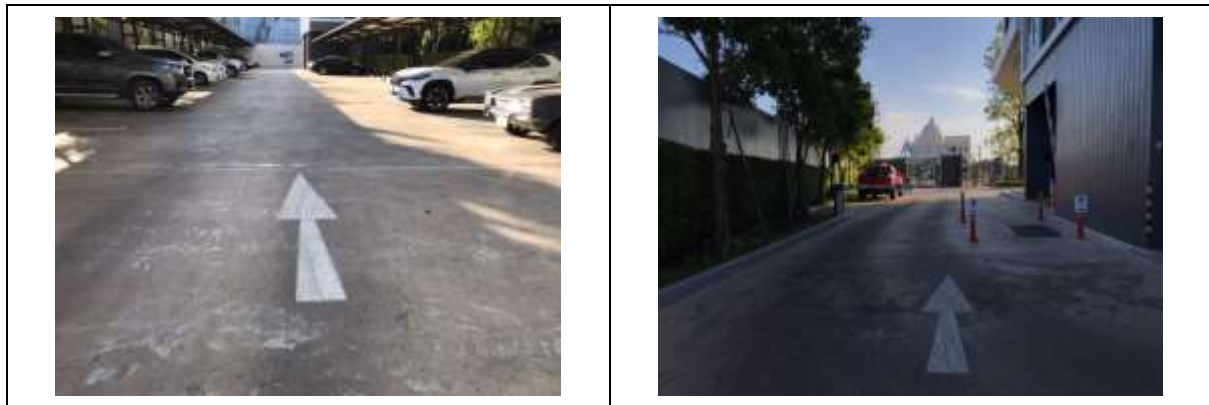
### การปฏิบัติตามมาตรการป้องกันและแก้ไขผลกระทบสิ่งแวดล้อม ( ระยะดำเนินการ ) การจราจร

ทางโครงการมีเจ้าหน้าที่ตรวจสอบความผิดปกติ สภาพความคล่องตัวในการเดินรถบริเวณทางเข้า – ออก และป้ายสัญลักษณ์ ตลอดระยะเวลาการเปิดดำเนินการ

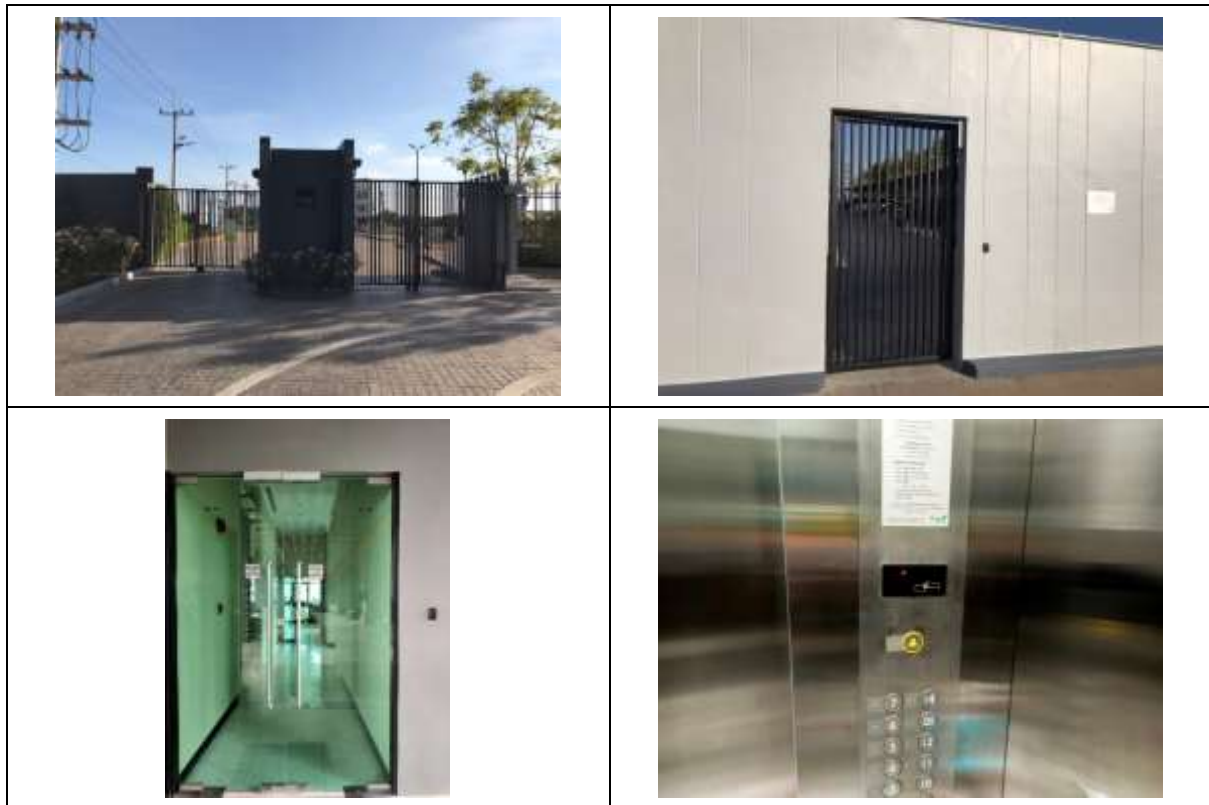
การปฏิบัติตามมาตรการป้องกันและแก้ไขผลกระทบสิ่งแวดล้อม ( ระยะดำเนินการ ) อาชีวอนามัยและความปลอดภัย

ทางโครงการมีเจ้าหน้าที่ตรวจสอบความผิดปกติ และซ่อมบำรุงรักษาระบบ ตลอดระยะเวลาเปิดดำเนินการ เพื่ออำนวยความสะดวกและความปลอดภัยภายในโครงการ

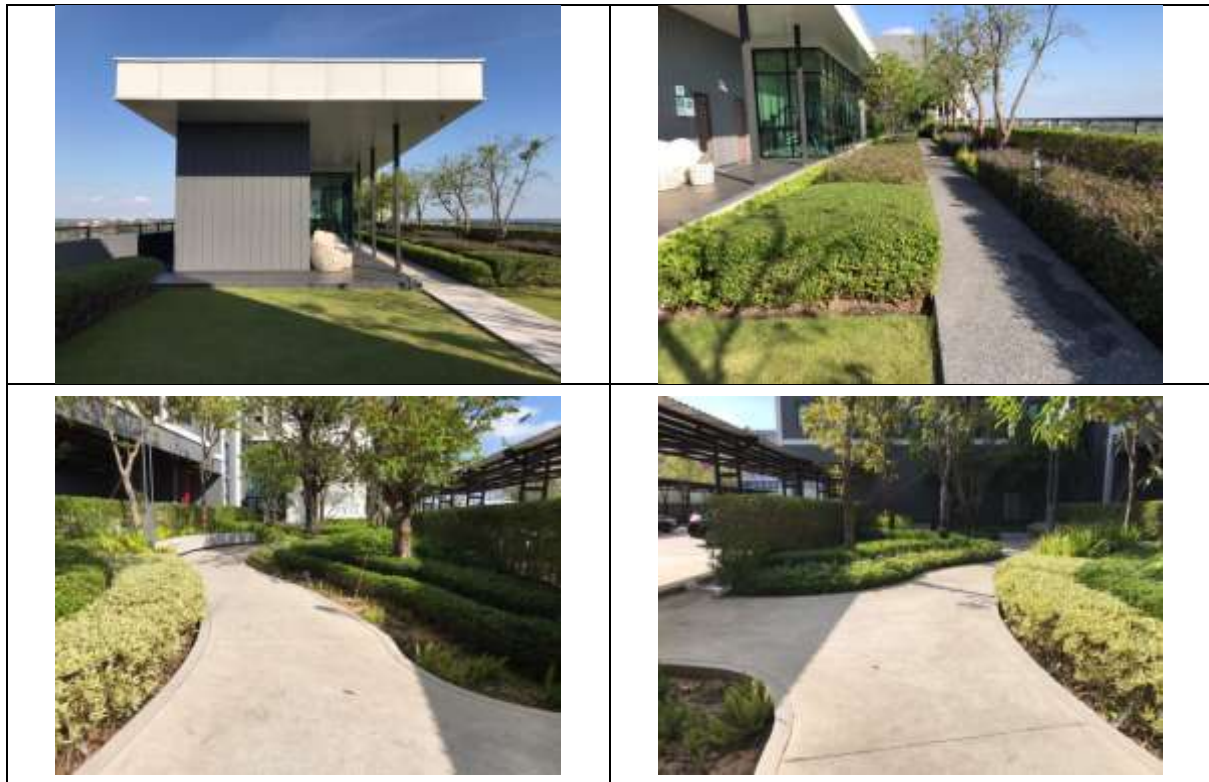
**การปฏิบัติตามมาตรการป้องกันและแก้ไขผลกระทบสิ่งแวดล้อม ( ระยะดำเนินการ ) ทัศนียภาพ**

ทางโครงการมีเจ้าหน้าที่ตรวจทัศนียภาพให้สวยงาม และไม่สร้างผลกระทบต่อผู้อื่นตลอดการให้บริการ

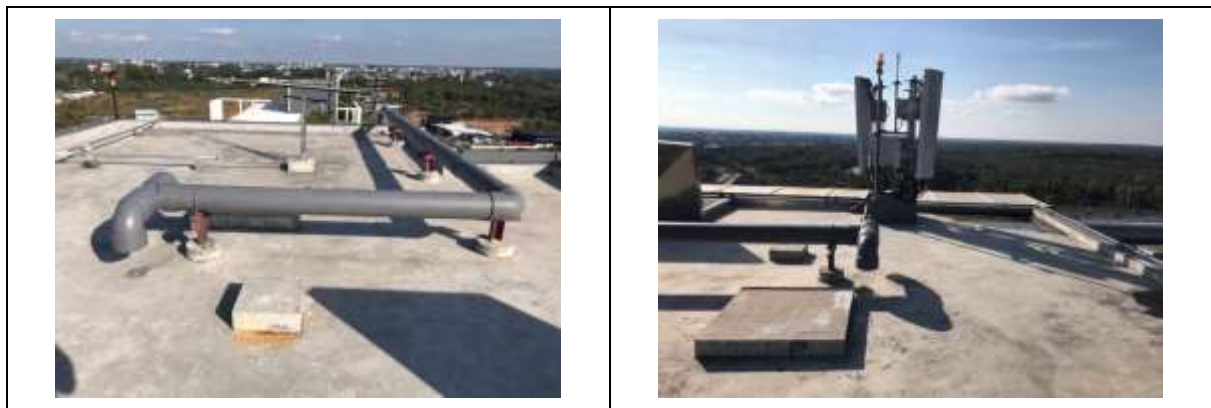
**การปฏิบัติตามมาตรการป้องกันและแก้ไขผลกระทบสิ่งแวดล้อม ( ระยะดำเนินการ ) การบดบังคลื่นวิทยุ/โทรทัศน์**

ทางโครงการมีเจ้าหน้าที่ตรวจการบดบังคลื่นวิทยุ หรือโทรทัศน์ เพื่อไม่สร้างผลกระทบต่อผู้ติดตามการให้บริการ

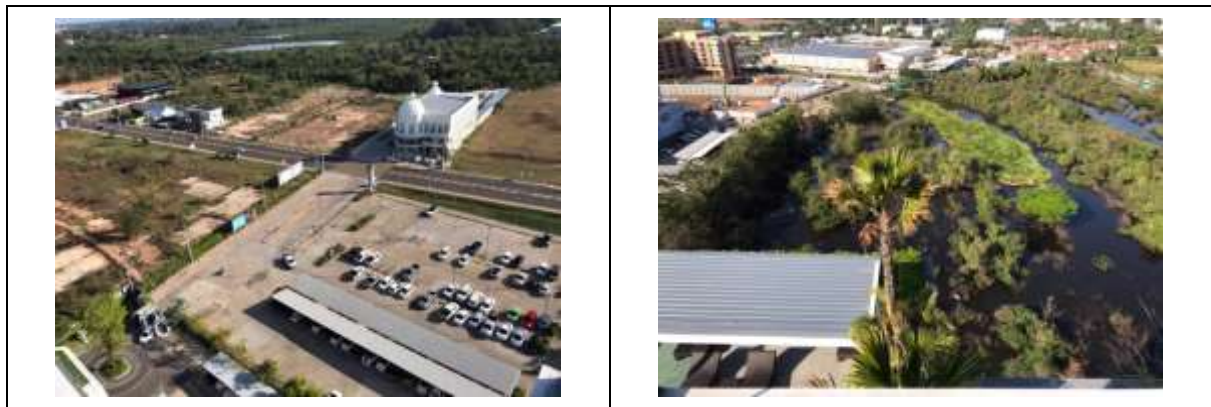
การปฏิบัติตามมาตรการป้องกันและแก้ไขผลกระทบสิ่งแวดล้อม ( ระยะดำเนินการ ) การรับเรื่องร้องเรียน

ทางโครงการมีเจ้าหน้าที่ตรวจการรับเรื่องร้องเรียน ข้อคิดเห็นของผู้พักอาศัย เพื่อไม่สร้างผลกระทบ  
ต่อผู้อื่นตลอดการให้บริการ
