### บทที่ 3

#### ผลการติดตามตรวจสอบคุณภาพสิ่งแวดล้อม

การติดตามตรวจสอบคุณภาพสิ่งแวดล้อมของ โครงการ โรงแรมอมารี ออคิด รีสอร์ท (ส่วนขยาย ครั้งที่ 2) (ระยะดำเนินการ) บริษัท อมารี พัทยา จำกัด ดำเนินการจัดจ้าง บริษัท เอส.พี.เจ.โซลันติฟิค จำกัด โดยทำการตรวจติดตามการปฏิบัติตามมาตรการป้องกันและแก้ไขผลกระทบสิ่งแวดล้อมและมาตรการติดตามตรวจสอบคุณภาพสิ่งแวดล้อม บริเวณพื้นที่โครงการ ระหว่างเดือนกรกฎาคม - ธันวาคม พ.ศ.2565

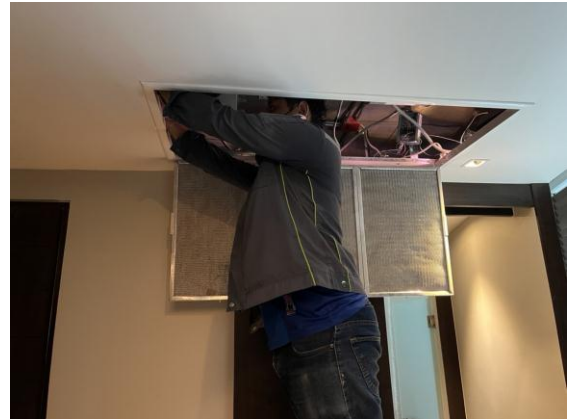
ห้องพักแขก Amari Suites

รูปภาพที่ 3-1 (ต่อ) จุดเก็บตัวอย่างน้ำของ โครงการ โรงแรม อมารี ออคิด รีสอร์ท
