รายงานผลการปฏิบัติตามเงื่อนไขของมาตรการป้องกันและแก้ไขผลกระทบสิ่งแวดล้อม และมาตรการติดตามตรวจสอบคุณภาพสิ่งแวดล้อม โครงการโรงแรม แคนทารี บีช เขาหลัก 2 ตำบลคึกคัก อำเภอตะกั่วป่า จังหวัดพังงา ประจำเดือน กรกฎาคม – ธันวาคม 2565 โครงการฯ ได้ดำเนิน นโยบายในการตรวจสอบ และรักษาคุณภาพสิ่งแวดล้อม ควบคู่กับการดำเนินกิจการของบริษัทฯ เพื่อตอบสนองพระราชบัญญัติส่งเสริม และรักษาคุณภาพสิ่งแวดล้อมแห่งชาติ พ.ศ. 2535 ทางบริษัทฯ จึงได้ดำเนินการติดตามตรวจสอบคุณภาพสิ่งแวดล้อม ตามแนวทางในหนังสือแจ้งผลการพิจารณารายงานที่ ทส 1009.5/4366 ลงวันที่ 16 มิถุนายน 2552 (หน้าที่ จ-1 ภาคผนวก จ) โดยทางโครงการฯ ได้ดำเนินการติดตามตรวจสอบ และจัดทำรายงานผลการปฏิบัติตามเงื่อนไขของมาตรการป้องกันและแก้ไขผลกระทบสิ่งแวดล้อมและมาตรการติดตามตรวจสอบคุณภาพสิ่งแวดล้อม ระยะดำเนินการ เพื่อนำเสนอสำนักงานฯ พิจารณาเป็นประจำทุก 6 เดือน

ชื่อโครงการฯ	โครงการโรงแรมแคนทารีบีช เขาหลัก 2 (KANTARY BEACH KHAOLAK 2)
ชื่อเดิมโครงการฯ	โครงการโรงแรมเขาหลัก 2 จังหวัดพังงา (หน้าที่ 14 ภาคผนวก จ)
เลขที่หนังสือเห็นชอบ	ทส.1009.5/4366
สถานที่ตั้ง	ตำบลคึกคัก อำเภอตะกั่วป่า จังหวัดพังงา
ชื่อเจ้าของโครงการฯ	บริษัท พันวา ดีเวลโลปเม้นท์ จำกัด
สถานที่ติดต่อ	เลขที่ 120 ถนน สีส้ม แขวงสุริยวงศ์ เขตบางรัก กรุงเทพฯ 10500
จัดทำโดย	บริษัท เจ แอนด์ เอ็น คอนซัลแตนท์ จำ

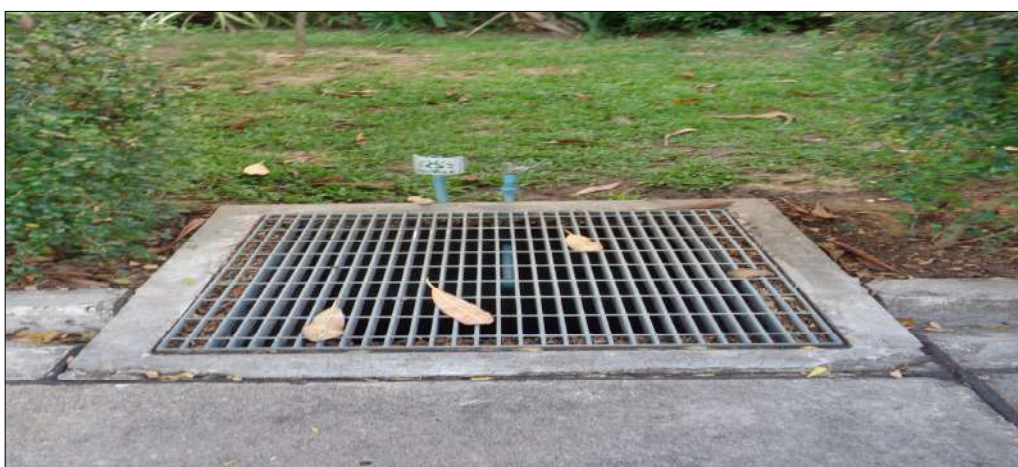
ภาพที่ 1-7 ระบบระบายน้ำภายในโครงการฯ

โครงการฯ จึงมีการวางรางระบายน้ำแบบเปิด (Gutter) (ภาพที่ 1-7) ภายในโครงการฯ เพื่อระบายน้ำฝนในพื้นที่โครงการฯ ลงบ่อพักน้ำด้านหน้าโครงการฯ แทนการระบายลงทะเล โดยโครงการฯ ก่อสร้างสระเก็บน้ำขนาดความจุ 13,595 ลบ.ม. (ภาพที่ 1-8) เพื่อหน่วงน้ำฝนที่ตกลงในพื้นที่โครงการฯ ส่วนน้ำทิ้งที่ผ่านการบำบัดแล้วมีประมาณ 81.24 ลบ.ม./วัน จะนำมารดน้ำต้นไม้

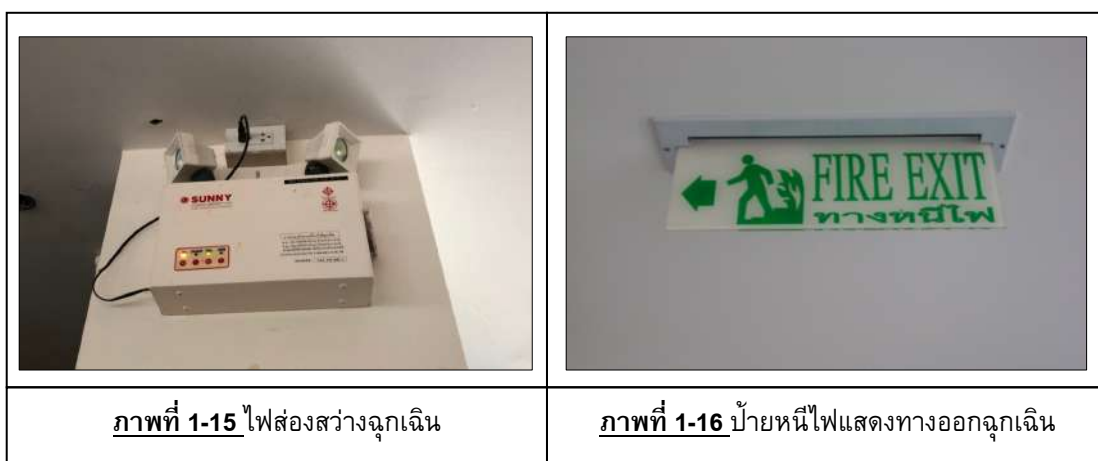
2.1) ไฟส่องสว่างฉุกเฉิน (Emergency Light) (ภาพที่ 1-15) ได้ดำเนินการติดตั้งโคมแสงสว่างฉุกเฉิน มีหลอดฮาโลเจนขนาด 2x50 วัตต์ พร้อมแบตเตอรี่ทำหน้าที่จ่ายกำลังไฟฟ้า ในสภาวะที่ไฟฟ้าปกติเกิดขัดข้อง เพื่อให้ทางเข้า – ออก และทางเดินภายในอาคาร สามารถมองเห็นได้ชัดเจนเมื่อไฟฟ้าดับ ซึ่งระบบไฟฉุกเฉินจะติดเมื่อในอาคารเกิดไฟดับ โดยติดตั้งไฟฉุกเฉินไว้ตามบริเวณต่างๆ เช่น โถงทางเดิน บันไดหลัก และบันไดหนีไฟ

2.2) ป้ายหนีไฟแสดงทางออกฉุกเฉิน (ภาพที่ 1-16) ติดหลอดไฟคอมแพคฟลูออเรสเซนต์ ขนาด 1x11 วัตต์ เพื่อให้สามารถมองเห็นทางออกจากอาคารได้ชัดเจนเมื่อเกิดไฟฟ้าดับ เครื่องสามารถจ่ายกระแสไฟต่อเนื่องนาน 2 ชั่วโมง

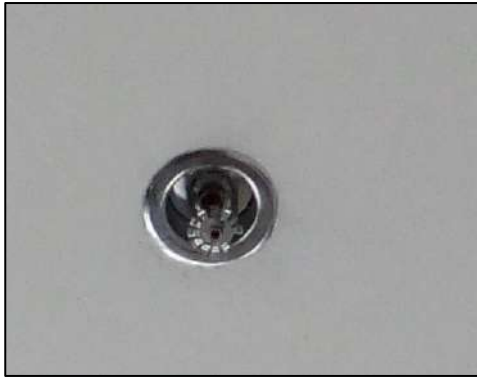
ภาพที่ 1-21 หัวกระจายน้ำดับเพลิง

3.6) หัวกระจายน้ำดับเพลิง (Automatic Sprinkler) (ภาพที่ 1-21) ที่ติดตั้งในอาคารของโครงการฯ เป็นหัวกระจายน้ำดับเพลิงแบบ Bulb-Type โดยจะติดตั้งไว้ในอาคารบริการทุกอาคาร ตามบริเวณห้องกิจกรรมต่างๆ ห้องเครื่อง และโถงทางเดิน หลักการทำงานของหัวกระจายน้ำดับเพลิง เมื่อเกิดเหตุเพลิงไหม้อุณหภูมิจะสูงขึ้น (ตั้ง Detect อุณหภูมิไว้ที่ 68 ° C) พรอทที่หัวกระจายน้ำดับเพลิงจะแตกออก แล้วหัวฉีดจะเริ่มทำการฉีดโปรยน้ำออกมาโดยอัตโนมัติเพื่อดับไฟในบริเวณนั้น

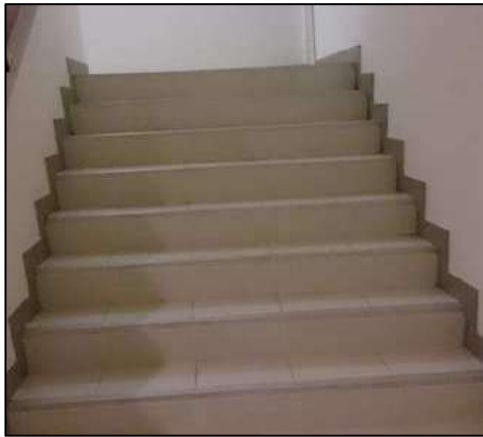
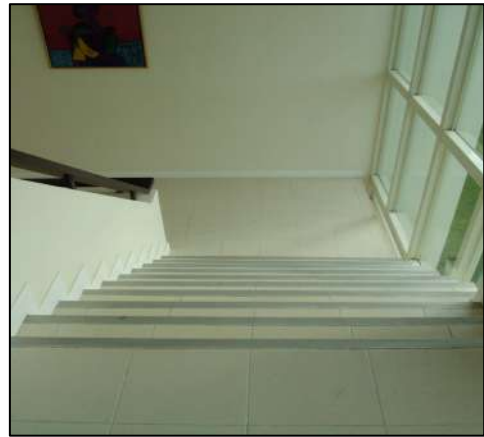
ภาพที่ 1-23 บันไดหนีไฟ

3.8) บันไดหนีไฟ โครงการฯ มีบันไดหนีไฟบริเวณอาคาร มีความกว้างสุทธิ ไม่น้อยกว่า 1.5 เมตร โถงหน้าบันได กว้างสุทธิ ไม่น้อยกว่า 1.85 เมตร ลูกตั้งสูง 0.17 เมตร และลูกนอนกว้าง 0.25 เมตร (ภาพที่ 1-23)

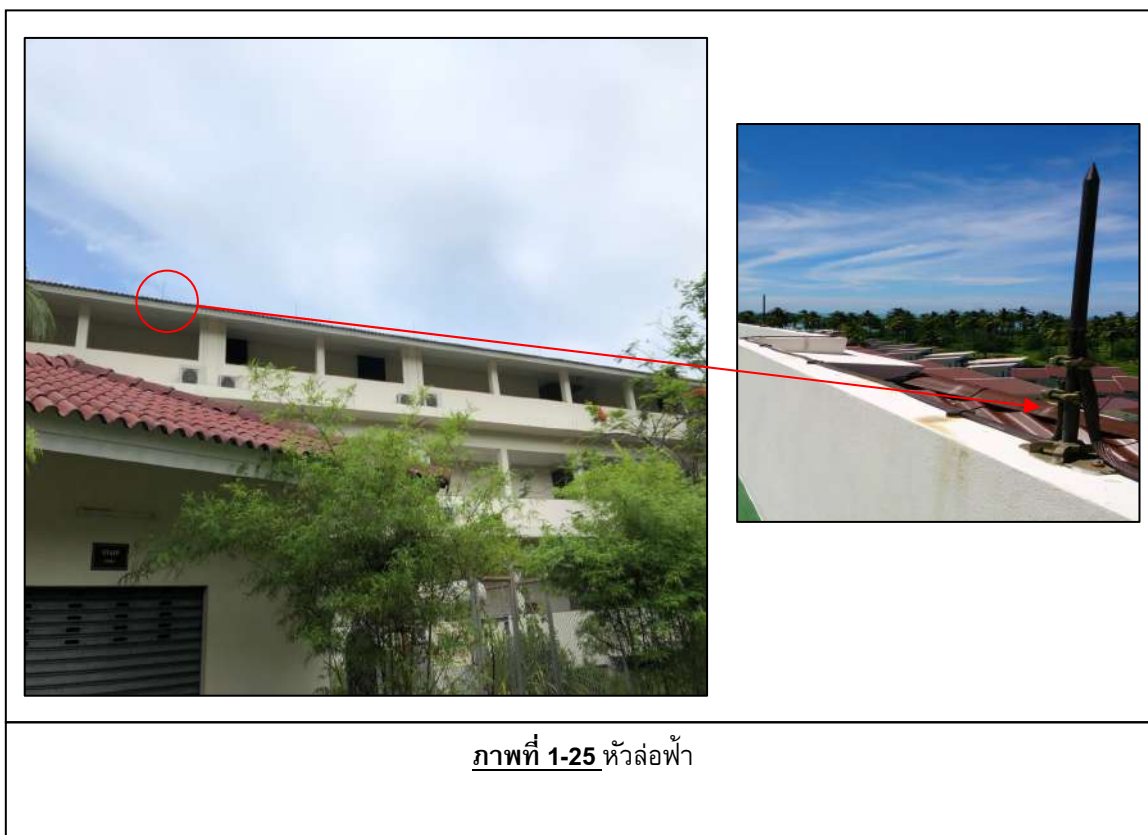
(4) ระบบป้องกันอันตรายจากฟ้าผ่า ครอบคลุมพื้นที่รอบอาคารของโครงการฯ โดยระบบประกอบด้วย หัวล่อฟ้าพร้อมเสาสูง 5 เมตรจากระดับหลังคา (ภาพที่ 1-25) สายนำลงดิน Ground Test Box และ Ground Rod

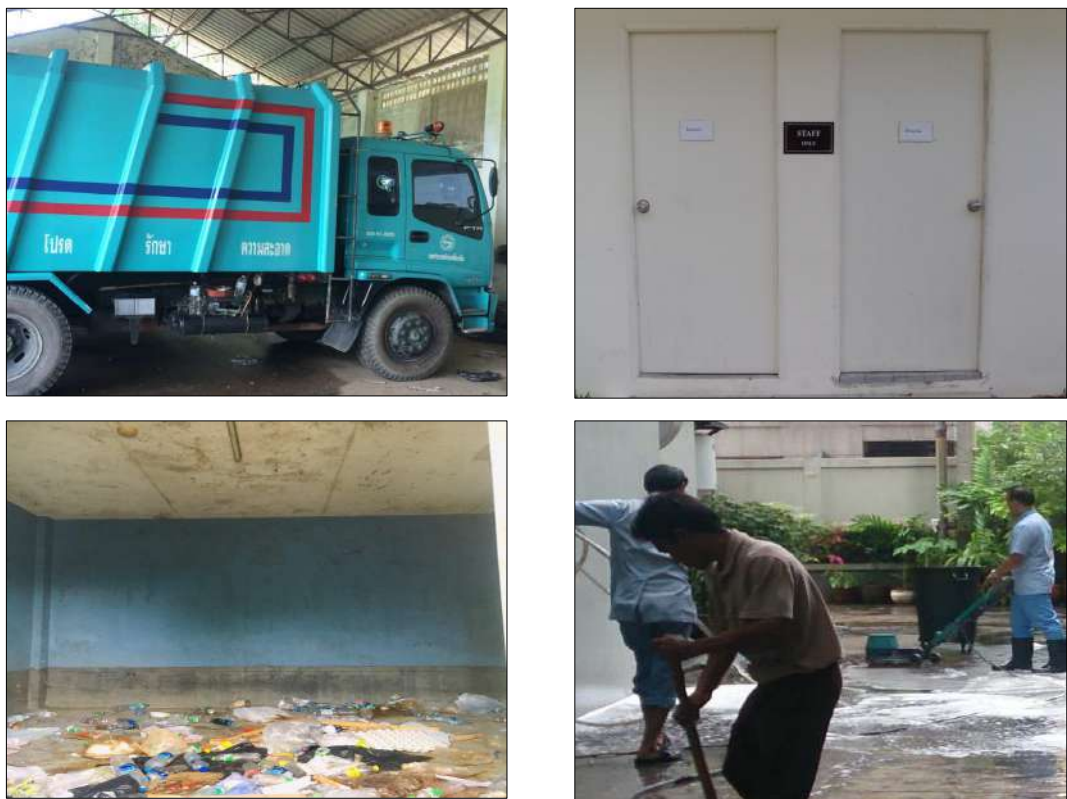
ภาพที่ 1-27 ห้องพักขยะประจำโครงการฯ และการจัดการขยะภายในโครงการฯ

ห้องพักขยะอยู่ในตำแหน่งที่สามารถขนย้ายขยะได้สะดวกเป็นอาคารคอนกรีตมีหลังคาสามารถจัดเก็บแยก ขยะเปียกและขยะแห้งรองรับขยะทั้งโครงการฯ ได้ และได้ขออนุญาตกระทรวงมหาดไทยขอรับใบอนุญาตเข้ามาเก็บขนทุกวัน น้ำขยะที่อาจเกิดจากห้องพักขยะเปียก ผ่านการบำบัดก่อนปล่อยออกสู่ระบบระบายน้ำ

จัดให้มีภาชนะรองรับขยะมูลฝอยที่เพียงพอ มีเจ้าหน้าที่ทำความสะอาดห้องพักมูลฝอยรวม พร้อมทั้งทำการตรวจสอบถัง และห้องพักมูลฝอยรวมให้มีสภาพดีอยู่เสมอ หากมีการผูกרון หรือชำรุดต้องทำการดำเนินการแก้ไขทันที (ภาพที่ 1-26 และภาพที่ 1-27)
