หนังสือแจ้งผลการพิจารณารายงานการประเมินผลกระทบสิ่งแวดล้อม
โครงการ Tsix 5 3 (ส่วนขยายและขอเปลี่ยนแปลงการใช้อาคาร)
ของบริษัท พรชสีวรรณ จำกัด

เรื่อง แจ้งผลการพิจารณารายงานการประเมินผลกระทบสิ่งแวดล้อมโครงการ Tsix5 3 (ส่วนขยายและ
ขอเปลี่ยนแปลงใช้อาคาร) ของบริษัท พรชสีวรรณ จำกัด

มาตรการป้องกันและแก้ไขผลกระทบสิ่งแวดล้อม
และมาตรการติดตามตรวจสอบผลกระทบสิ่งแวดล้อม
ที่ โครงการ Tsix5 3 (ส่วนขยายและขอเปลี่ยนแปลงการใช้อาคาร)
ของบริษัท พรชสีวรรณ จำกัด
ตั้งอยู่ที่ถนนนาเกลือ ซอย 12 ตำบลนาเกลือ อำเภอบางละมุง จังหวัดชลบุรี
ต้องยึดถือปฏิบัติอย่างเคร่งครัด

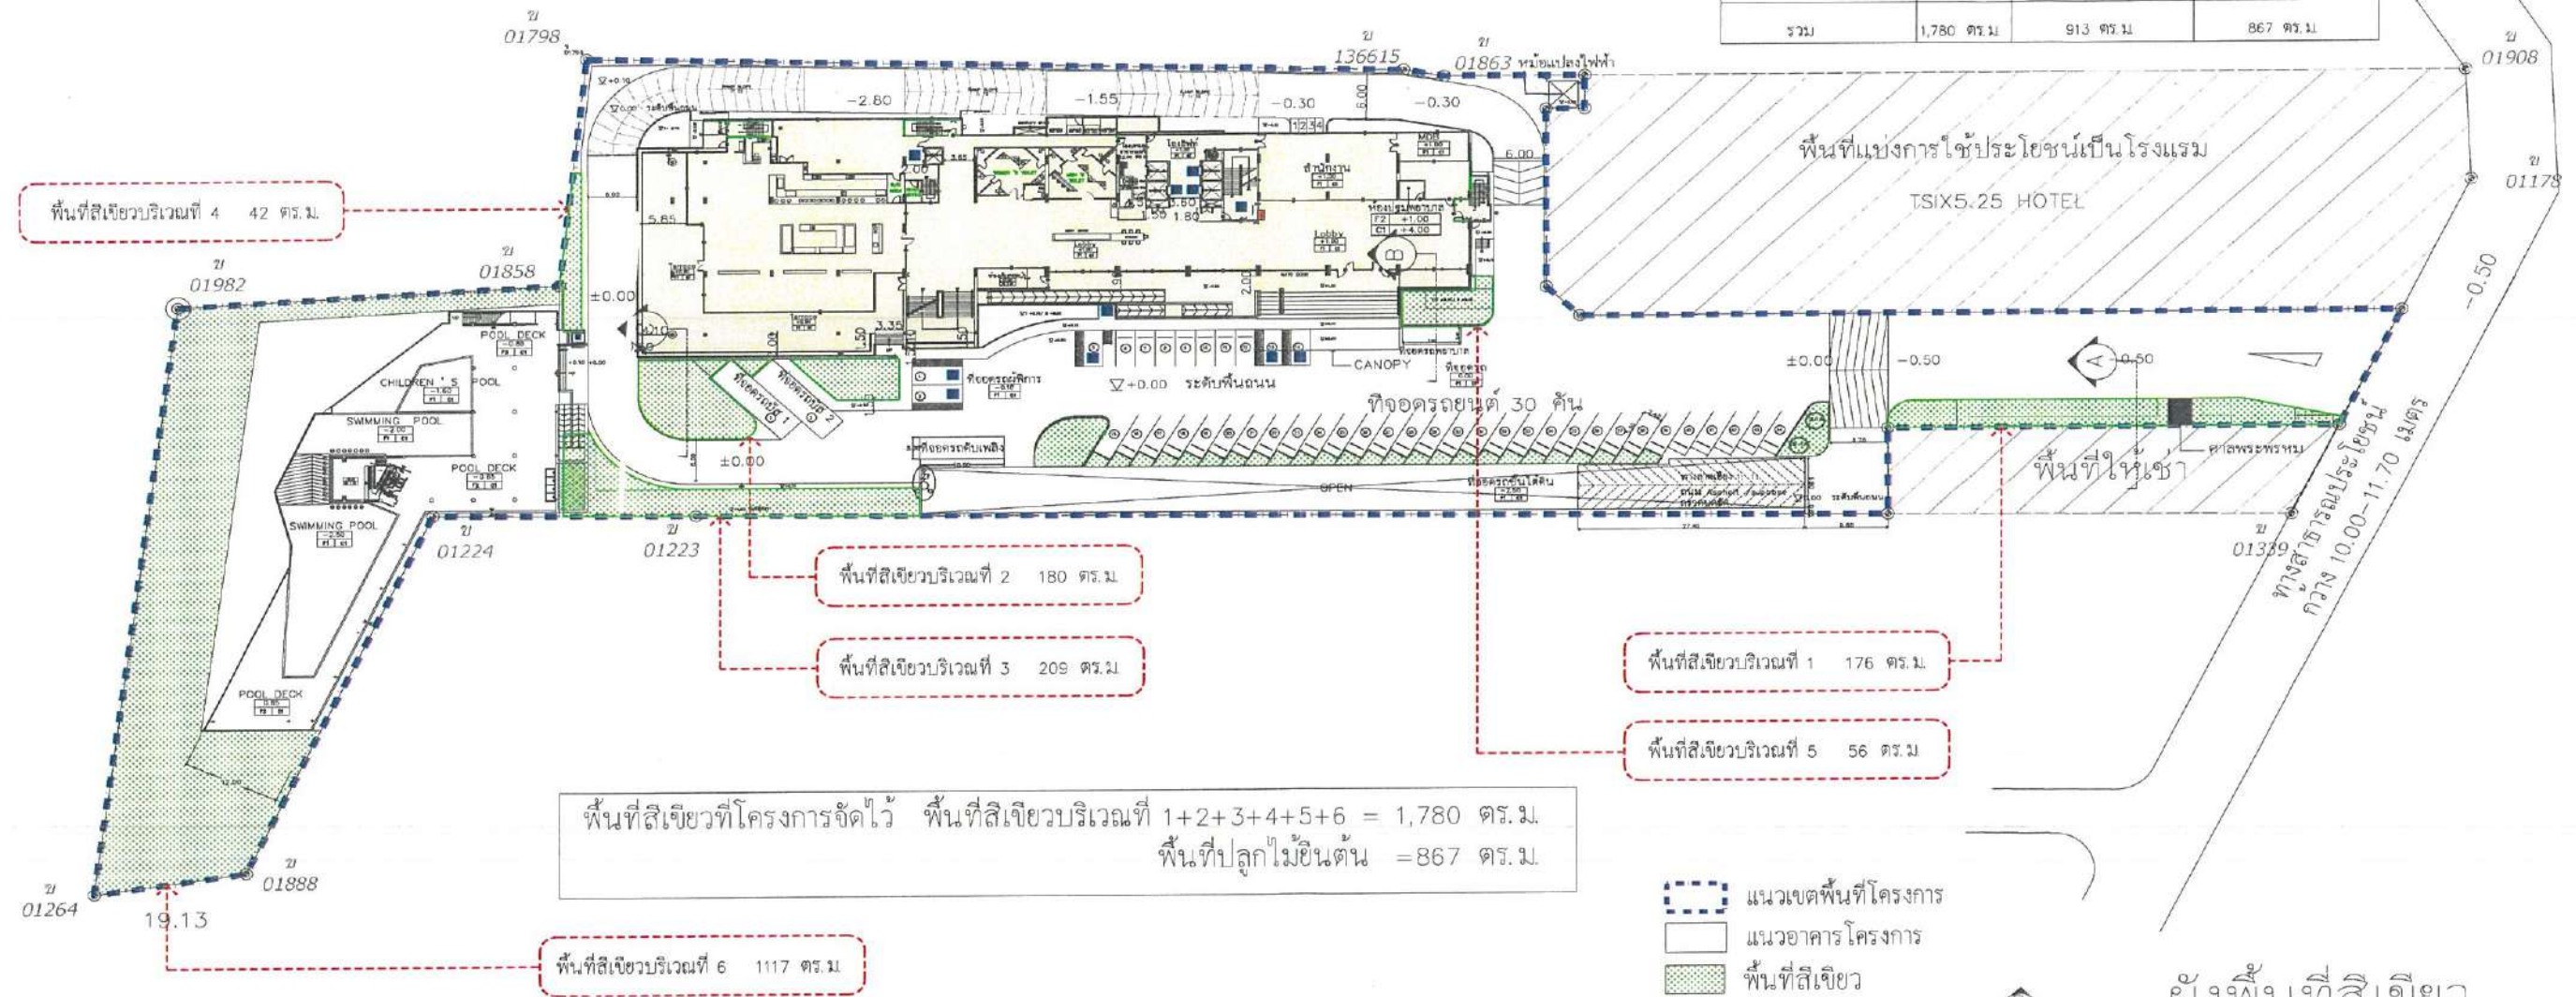
พื้นที่สีเขียวของโครงการ

- พื้นที่สีเขียวบริเวณโดยรอบโครงการ (1-6)	=1,780	ตร.ม.
- พื้นที่ปลูกไม้พุ่มพืชมงคลดินบริเวณโดยรอบโครงการ	=913	ตร.ม.
- พื้นที่ปลูกไม้ยืนต้นบริเวณโดยรอบโครงการ	= 867	ตร.ม.

ตำแหน่งพื้นที่สีเขียว	พื้นที่รวม	พื้นที่ปลูกไม้พุ่ม/หญ้า	พื้นที่ปลูกไม้ยืนต้น
พื้นที่สีเขียวบริเวณที่ 1	176 ตร.ม.	126 ตร.ม.	50 ตร.ม.
พื้นที่สีเขียวบริเวณที่ 2	180 ตร.ม.	130 ตร.ม.	50 ตร.ม.
พื้นที่สีเขียวบริเวณที่ 3	209 ตร.ม.	29 ตร.ม.	180 ตร.ม.
พื้นที่สีเขียวบริเวณที่ 4	42 ตร.ม.	42 ตร.ม.	-
พื้นที่สีเขียวบริเวณที่ 5	56 ตร.ม.	36 ตร.ม.	20 ตร.ม.
พื้นที่สีเขียวบริเวณที่ 6	1117 ตร.ม.	550 ตร.ม.	567 ตร.ม.
รวม	1,780 ตร.ม.	913 ตร.ม.	867 ตร.ม.
